ANÁLISIS DEL FUNCIONAMIENTO DE UN GENERADOR DE SILICIO CRISTALINO DE 7 kW TRAS 16 AÑOS DE OPERACIÓN EN MADRID

Moretón R.*, Lorenzo E.*, Zilles R., Gómez T.***, Martínez de Olcoz A.******

RESUMEN

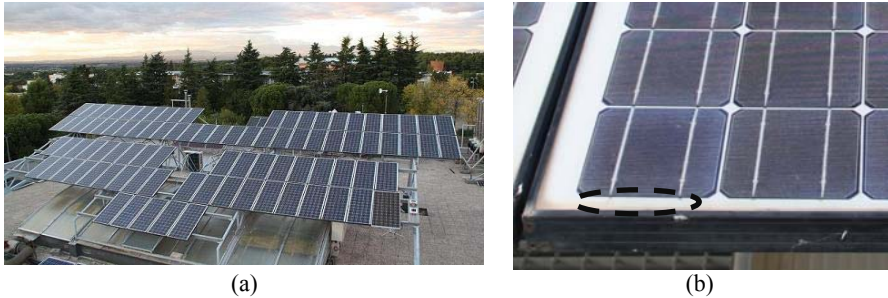
Figura 1. (a) Vista general de la instalación. (b) Vista en detalle de uno de los módulos. La separación de 2 cm entre el marco y las células en la parte inferior del mismo ha evitado que la suciedad afecte al rendimiento energético y a la seguridad eléctrica.

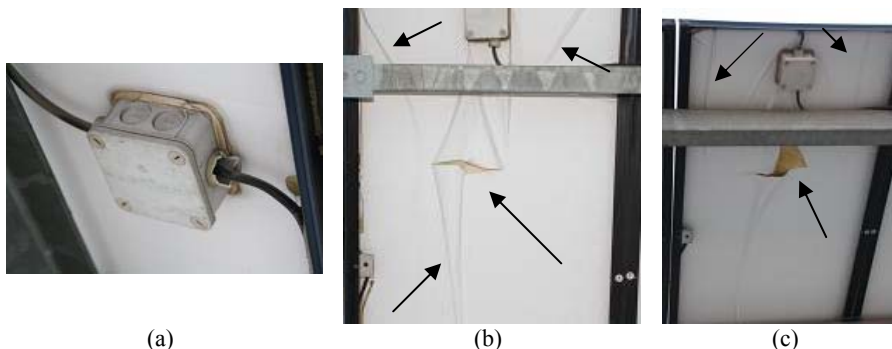
Durante los primeros 13 años de exposición al Sol, el único síntoma de degradación observable apareció en las cajas de conexión. De hecho, aunque dichas cajas son del tipo IP65, no fueron específicamente diseñadas para módulos fotovoltaicos, sino para instalaciones eléctricas en general, e incluyen agujeros laterales con sus correspondientes pasamuros. La degradación se dio en forma de roturas en dichos pasamuros (figura 2a). En cualquier caso, hay que señalar, por una parte, que este tipo de cajas de terminales son fácilmente sustituibles por otras nuevas y, por otra, que no han sido usadas posteriormente por la industria fotovoltaica; de modo que no merecen aquí mayor comentario.

En los últimos 3 años, han aparecido notables delaminaciones en la capa externa PET/PVF de la cara posterior de los módulos (figura 2b y 2c). Este fenómeno afecta áreas de 62 módulos, el 68% del total. Esto parece indicar un problema de estabilidad relativo al adhesivo usado por el suministrador del compuesto (Sánchez-Friera, 2011). Conviene recordar que la interacción entre la capa de polímero (PVF) y la cubierta inorgánica (PET) ha sido subrayado como uno de los puntos críticos de esta tecnología. Por otra parte, también aparecieron síntomas de degradación en la unión entre el marco y el laminado (figura 3). A diferencia de lo observado por otros autores, no hemos observado otros

Figura 2. (a) Roturas en los pasamuros de las cajas de terminales que aparecieron en los 13 primeros años de funcionamiento. (b) y (c) Defectos visuales aparecidos en los últimos 3 años de funcionamiento: delaminación en la capa PVF/PET externa de la cara posterior.

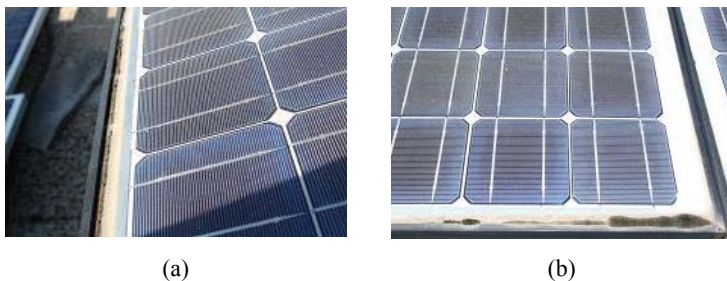
Figura 3. Defectos visuales aparecidos en los módulos tras 16 años de funcionamiento: (a) roturas y (b) musgo en la unión entre el marco metálico y el laminado.

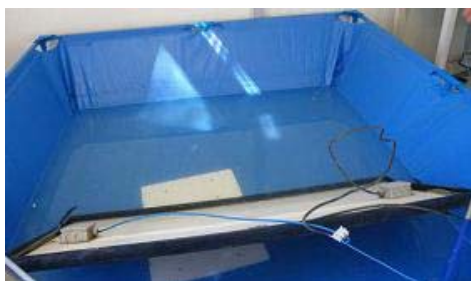
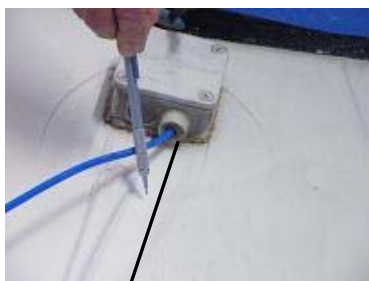
Figura 4. Prueba de fugas en mojado. (a) El módulo se sumerge hasta las cajas de terminales en una solución acuosa de $656 \Omega\text{cm}$ de resistividad y se aplica el voltaje entre los polos cortocircuitados y el marco. (b) Detalle de la inmersión: la línea indica el nivel del líquido. La parte no sumergida se rocía con un spray con la misma solución acuosa.

Los voltajes aplicados fueron 1.216V y 500V, respectivamente. Para ambas pruebas, el criterio de aceptación es que el producto de la resistencia de aislamiento resultante, R_{ISO} , por la superficie del módulo, S , debe ser igual o mayor que $40 \text{ M}\Omega\text{m}^2$. Al ser $S=0,7965 \text{ m}^2$, resulta que R_{ISO} debe ser igual o mayor que $50,2 \text{ M}\Omega$. La figura 4 muestra los detalles de la prueba de fugas en mojado mientras la tabla 2 presenta los resultados para ambas pruebas. Todos los módulos cumplieron sobradamente con los requerimientos establecidos.
