## **Gestión de vegetación autóctona mediterránea para minimizar el impacto producido por un campo de golf.**

## **Native Mediterranean vegetation management to minimize the impact produced by a golf course**

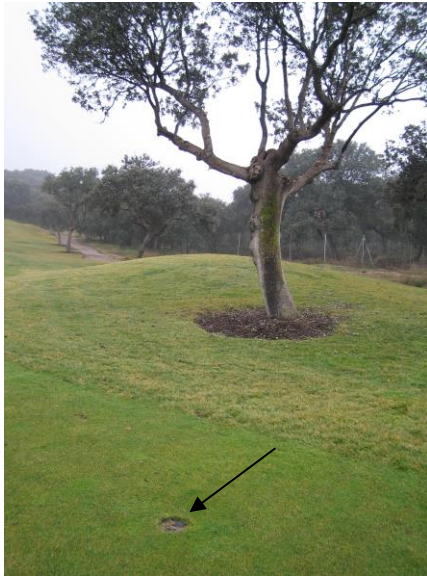
- Golpeteo del agua de riego (Figuras 1 y 2) sobre los troncos: los aspersores actualmente son del tipo circular de manera que el agua incide directamente sobre los troncos de algunos ejemplares, aumentando el grado de humedad en ellos, además de los depósitos salinos en el suelo. Estos dos factores no son los más aconsejables para la corteza del árbol, que se debilita, perdiendo sus propiedades y generando una situación de riesgo de entrada de agentes patógenos.

**Figura 1.** Desarrollo de hongos en la corteza por el impacto del agua de un aspersor cercano. (Autora: Rosa Cámara).

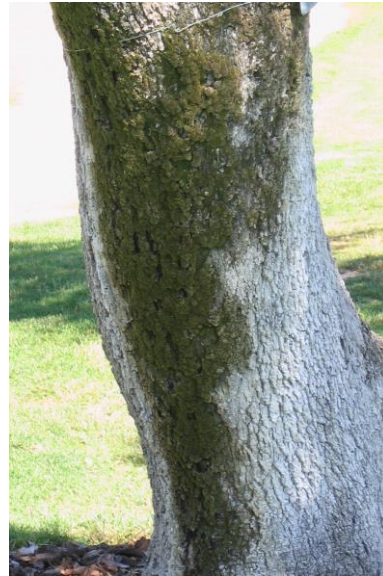
**Figura 2.** Zona de la corteza afectada por la humedad generada con el riego por aspersión. (Autora: Rosa Cámara).
