ELEMENTOS CONSTRUCTIVOS Y DECORATIVOS DE FACHADA DE PIEDRA ARTIFICIAL

R. Bustamante*, J. Monjo

Departamento de Construcción y Tecnología Arquitectónicas, ETS de Arquitectura
Universidad Politécnica de Madrid
e-mail: rosa.bustamante@upm.es

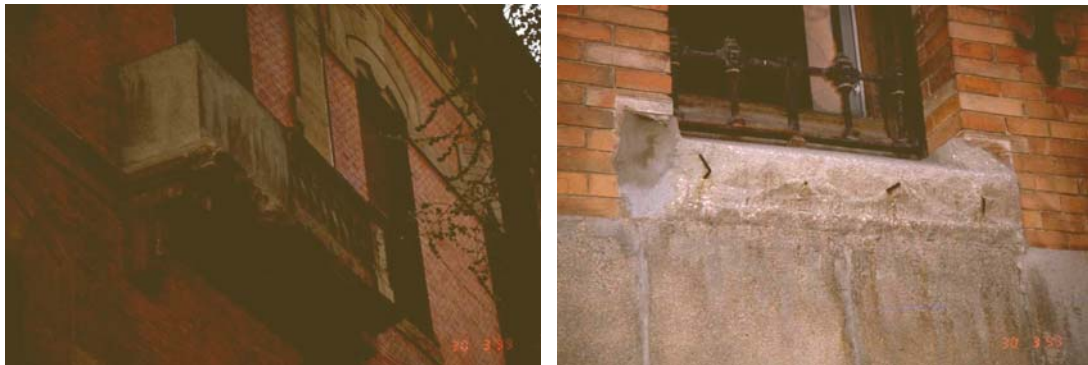
Fig. 4. Balcón volado parcialmente reparado Fig. 5. Vierteaguas parcialmente desprendido

En mayo de 1999 se llevó a cabo un estudio de dichos remates debido a numerosas roturas de los mismos, con fisuración y desmoronamiento de partes voladas, además de apertura de juntas constructivas entre ellas. Todos los remates están realizados con piezas prefabricadas de mortero de cemento portland, con una composición 1:4, y un árido de río, silíceo, de granulometría variable entre 1 mm y 3 mm.

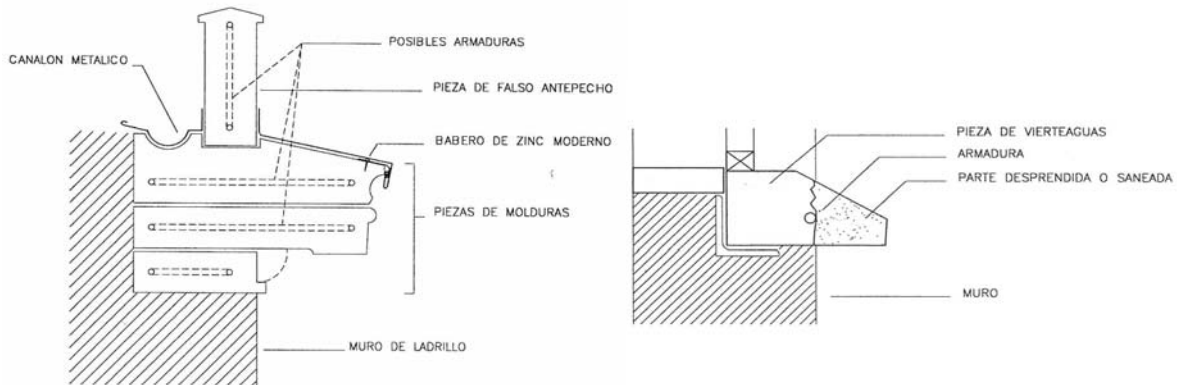
- La armadura irregular incorporada en las piezas facilita la apertura de fisuras en las mismas que permiten la entrada de agua y su helada, con la consiguiente meteorización y destrucción de las mismas. Es corriente el que aparezcan fisuras longitudinales en los elementos volados, como consecuencia de las armaduras en este sentido, que provocan el desmoronamiento de la parte volada de las mismas (fig. 7).
- Las cornisas y molduras horizontales no disponen de juntas de dilatación propias, ni siquiera respetan algunas juntas de los muros, lo que provoca su desplazamiento concentrado en las esquinas, con la consiguiente fisuración y posterior desprendimiento.

Fig. 6. Solución constructiva de las piezas de cornisa, empotradas y superpuestas
 Fig. 7. Desprendimiento de partes salientes como consecuencia de su fisuración longitudinal.

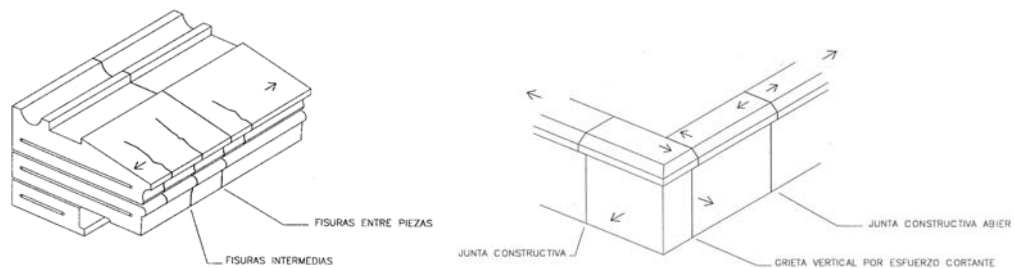
Fig. 8. Fisuras transversales por contracción y oxidación de armaduras.
 Fig. 9. Dilatación/contracción longitudinal de cornisa y apertura de juntas constructivas.

En las **molduras**, el armado es normalmente longitudinal y también provoca fisuración transversal cuando es de baja cuantía, así como fisuras longitudinales por hidroxidación del armado cuando queda próximo a la superficie.

Por otra parte, las molduras encontradas no presentaban ninguna junta de retracción propia, por lo que los movimientos por dilatación-contracción pueden ser importantes en fachadas de grandes dimensiones, repercutiendo especialmente en los extremos de la fachada, donde aparecen fisuras transversales que ayudan a su posible desprendimiento.

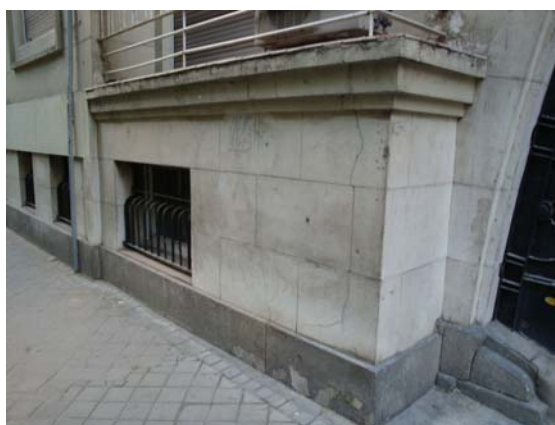
Fig. 10. Chapado de zócalo de piedra artificial. Fig. 11. Fisuras en chapado de piedra artificial

En los **chapados**, resulta frecuente un armado “en aspa”, que se puede considerar como pobre y que facilita la fisuración transversal en el centro por la pobreza de armado en ese punto. Por otra parte, la colocación frecuente de las placas “a matajunta” acelera esa fisuración central como consecuencia de la retracción (figs. 11 y 16).

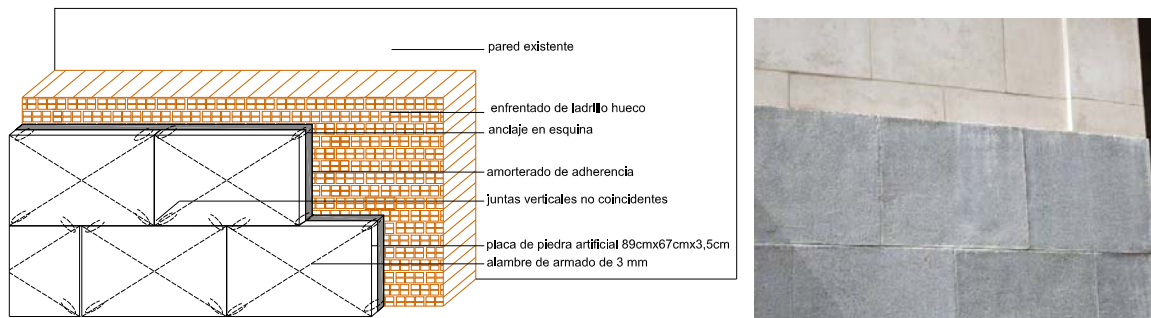
Fig. 15. Fases del chapado amorterado. Fig. 16. Zócalo (cejas) y chapado de piedra artificial

En los casos en que las horquillas no existen, o la continuidad del mortero del trasdós es deficiente, se producen desprendimiento de piezas, aunque sea un simple movimiento que provoca “cejas” aparentes entre ellas.
