## SISTEMA CONSTRUCTIVO DEL ALJIBE ALMOHADE DE LA CASA DE LAS VELETAS DE CÁCERES

ROSA BUSTAMANTE MONTORO  
ETS de Arquitectura, Universidad Politécnica de Madrid

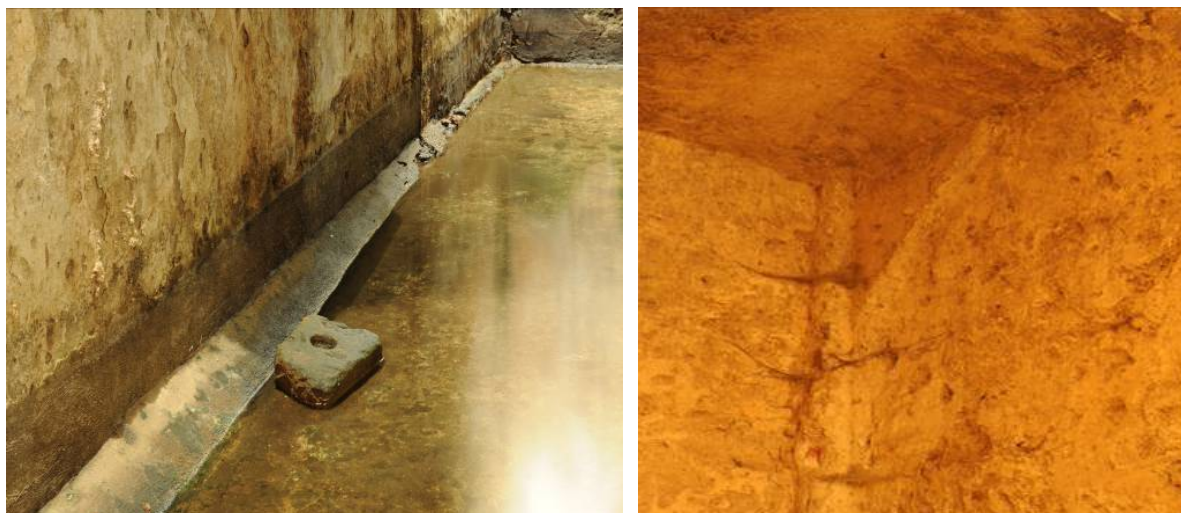
La pavimentación observada es una solería hormigonada de cal interrumpida en las paredes por una escocia de cemento para impedir la filtración del agua (U.E0002), probablemente de la década de los años setenta del siglo XX, cuando se realizaron obras de acondicionamiento en el museo. Está en todo el perímetro del aljibe, excepto la esquina NO, y se levanta 20 cm por encima del suelo (fig. 2).

**Fig. 2. Escocia en el perímetro del pavimento. Fig. 3. Bocel (esquina O debajo de meseta de escalera)**

El bocel es una moldura cóncava de perfil cuarto circular que se apoya sobre los muros, una media caña muy típica de los aljibes medievales y es un elemento que facilitan la limpieza e impiden el desarrollo de los líquenes, ya que es una pronunciada curvatura en la unión de las paredes que evita el estancamiento del agua. Existen cuatro boceles, uno por esquina y miden tres metros y medio de alto y sus caras son de unos 25 cm. Son de ladrillo y argamasa con revocos de cal y pigmentos (UC 016), y el de la esquina Este tiene una cubrición de cemento (fig. 3).

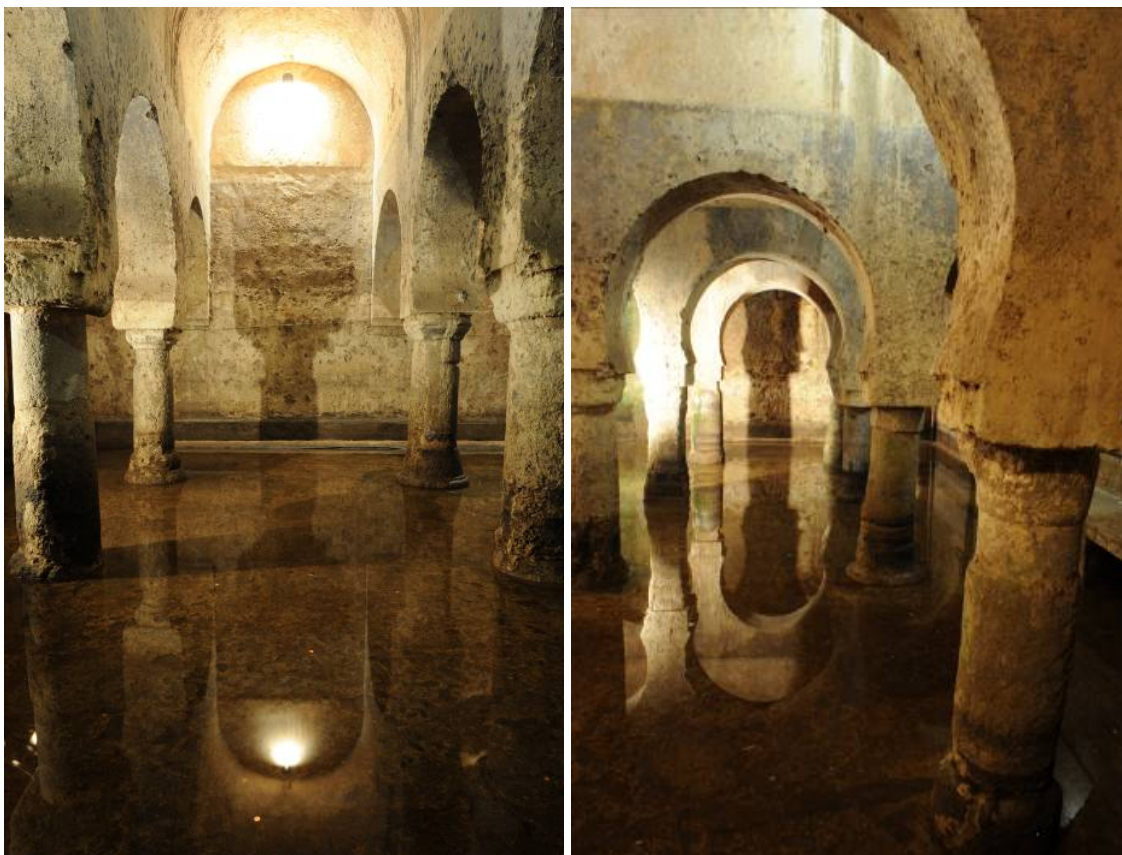
En el lienzo NO (U.E018-2) se observa una franja de 40 cm de ancho que podría ser la impronta de un añadido o de la remoción de un elemento, con alisado posterior de la superficie (fig. 4). Respecto a esta depresión hipotéticamente se plantea, que marca el límite original de la tapia y que el testero corresponde a un macizado posterior. En cualquier caso, si corresponden a posibles inscripciones o cenefas árabes que fueron eliminadas, no decoraban los arcos. Pero también podría ser el paso de un pequeño canal para transportar el agua desde puntos más lejanos, como sucede en otros aljibes de características similares.

Por encima de los arcos de herradura y en todo el perímetro existe una banda angosta de pintura de azul desleído, que aparentaba un zulaque natural. Pero en el estudio de laboratorio se confirmó que era de color marrón, de almagre, que se ha transformado de color en estas condiciones ambientales. Es una marca de sedimentación del agua almacenada, similar a la que tienen las bases y fustes, y que explicaría una de las causas que provocó la pérdida de las decoraciones de cal del aljibe, es decir, que el nivel de agua cubrió los arcos de herradura en un lapso de tiempo no determinado del que se carecen noticias (fig. 5). Por otro lado, la pintura de color beige encontrada, sería resultado en un intento de tratamiento homogenizante, que también se ha observado en el aljibe de la Iglesia de San Jorge, que se construyó en el siglo XVIII.

Fig. 4. Segunda nave, impronta no identificada en muro NO. Fig. 5. Arquería perpendicular a muro SE y marca del nivel de agua alcanzado.

Como se ha indicado antes, la banda horizontal oscura que aparece en todo el perímetro del recinto, es el nivel del agua que el aljibe tuvo en determinado momento, dejando marcas también en el zócalo, en la base y fuste de los pilares. Sin embargo, llama la atención que no existan marcas intermedias acentuadas, por lo que dicho almacenamiento se registró de forma permanente durante buen tiempo.

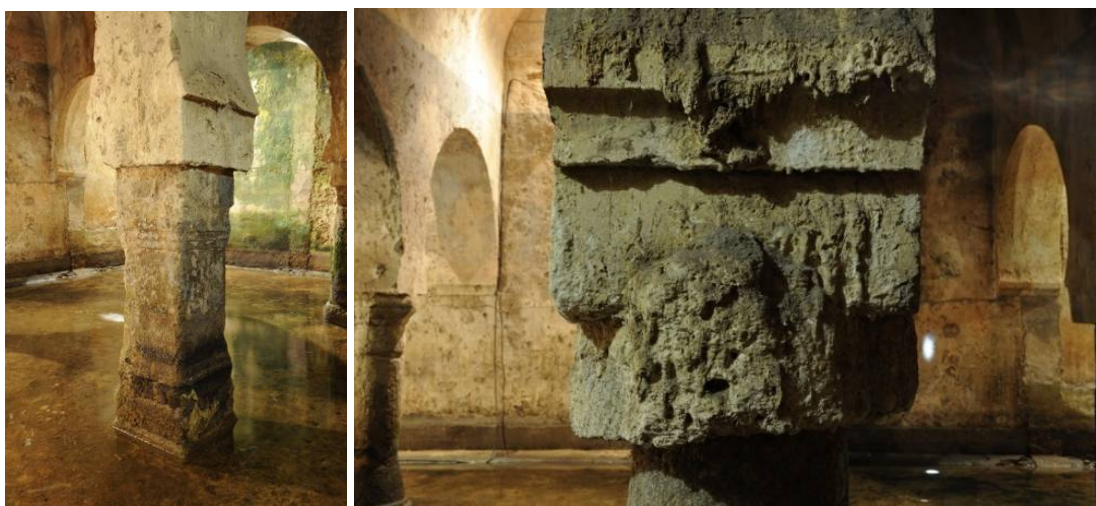
El pilar de granito reutilizado, que se apoya sobre basa cuadrada, con fuste y capitel cuadrangular (U.E024-8), es un ara romana, posible soporte de una escultura. En la cara SE, marcas de agua a diferentes niveles, en la cara NO, líquenes y monedas adosadas a su fuste (se encuentra cerca de la pasarela de visita). El plano de Mérida de principios de siglo no refleja la existencia de este pilar, ya que dibujó todas las secciones circulares.

Tiene una altura de 0,70 m de fuste y 0,40 m de lado y se apoya sobre una base lisa de 0,30 m de altura. Está situada de una manera que no parece casual, al centro de la planta, en un lugar destacado. Hay que tener en cuenta que las columnas parecen de expolia de origen romano, a excepción de algún capitel visigodo, muy deteriorado. No se descarta el carácter simbólico de esta pieza, con una intencionalidad en su posición predeterminada.

Fig 7. Ara conmemorativa (pilar 8). Fig. 8. Cimacio con concreciones calcáreas (restos de posibles decoraciones)

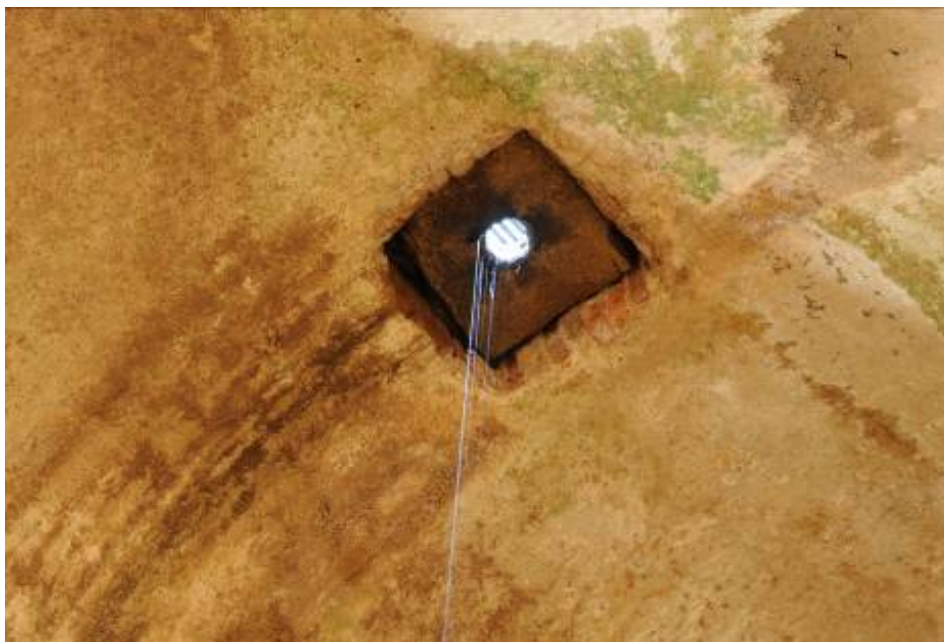
UE026 (2): esta bóveda de la segunda nave conserva dos luceras cuadradas, una de ellas se corresponde con el brocal del pozo del patio que está debajo de la escalera principal. Se observan calcificaciones grises y marrones oscuras, en variados pegotes. Las escorrentías de la bóveda sugieren que ha estado expuesta al agua durante tiempo continuado.

Fig. 10. Bóveda de la nave 2. Almagras arrastradas por el agua.

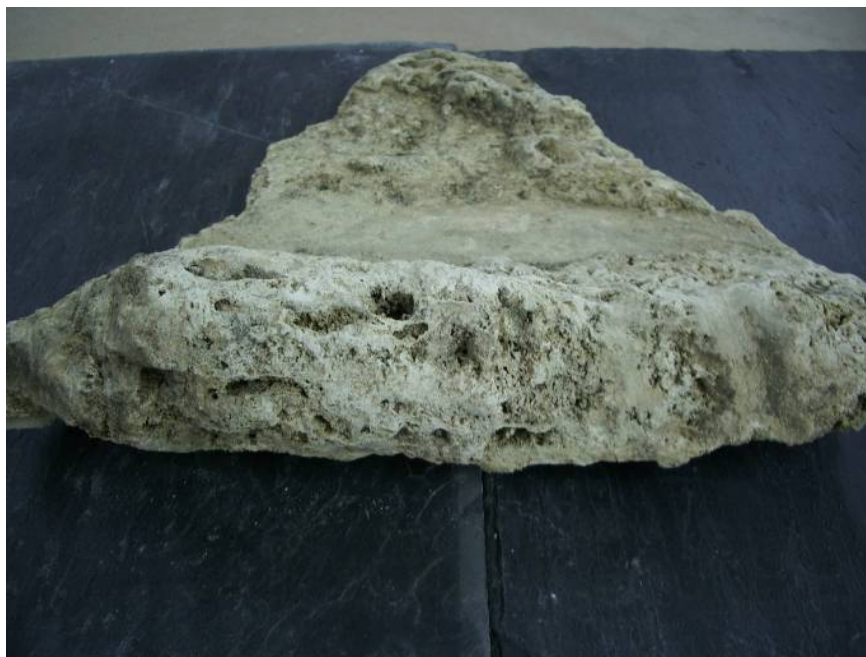
Por otro lado, la presencia de una moldura de cal aplicada sobre el enlucido también de cal de un arco de la nave 2 (fig. 11), plantea la hipótesis de que el aljibe tenía decoraciones. La causa por la que no se han documentado en estudios anteriores, podría basarse en que la desaparición de las molduras se produjo hace siglos, a causa de una erosión hídrica.<sup>19</sup>

La moldura de superficie irregular tiene 50 a 60 mm de ancho por 45 mm de espesor y presenta una capa de tierra en la interfase de adherencia, a la fábrica de ladrillos de 4 cm de grueso con juntas de mortero de cal de 2 cm de espesor. La muestra presenta una baja dureza superficial (43,33 U Shore C), velocidad a ultrasonido de 1.103 m/s que indica que es menos compacta que la aplicada a los cimacios, y un alto coeficiente de absorción de agua, 36,86 %. El mortero liso está hecho en base a tres capas según el análisis microscópico, de 15 a 16 m de espesor.

Fig. 11: Cara vista de la muestra con moldura decorada.

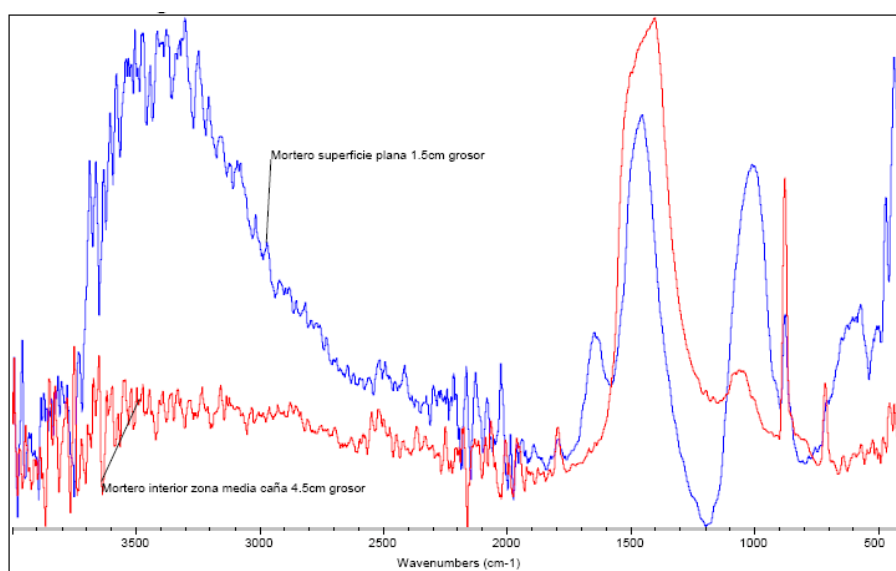
Fig.12. Espectro de la moldura que se corresponde totalmente con un patrón de carbonato cálcico (rojo), y el mortero liso (azul).

El estudio detallado del espectro detectó, un complejo carbonato, fundamentalmente una dolomía (carbonatos de calcio con magnesio, hierro y manganeso), y otro compuesto tipo arcillosos fundamentado en aluminosilicatos y filosilicatos de magnesio hidratado. El espectro en color rojo de la fig. 12 es el del mortero de la moldura, que se corresponde totalmente con

un patrón de carbonato cálcico. Igualmente, el espectro de color azul corresponde al mortero liso. Las diferencias entre uno y otro radican en el contenido de arcillas, más en el mortero liso.
