REHABILITACIÓN DE MOLDURAS HUECAS DE PIEDRA ARTIFICIAL*Rosa Bustamante Montoro**Dr. Arquitecto. Prof. Titular Interino. DCTA-ETSA-UPM**rosa.bustamante@upm.es**Juan Monjo Carrió**Dr. Arquitecto. Catedrático de Universidad. DCTA-ETSA-UPM**juan.monjo@upm.es***RESUMEN**

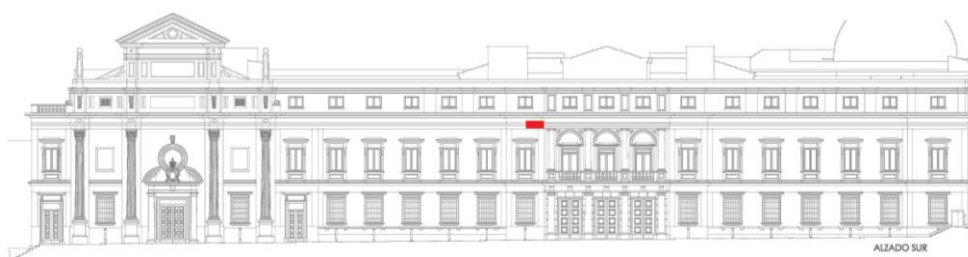
Figura 3: La fachada principal del Senado (indicación de cala en moldura)
