Evaluación de la madera estructural para la rehabilitación de las Naves Cros (Valencia, España) por medio de diferentes técnicas no destructivas

Palabras clave – Ensayos no destructivos, georradar, resistógrafo, ultrasonidos, madera estructural.

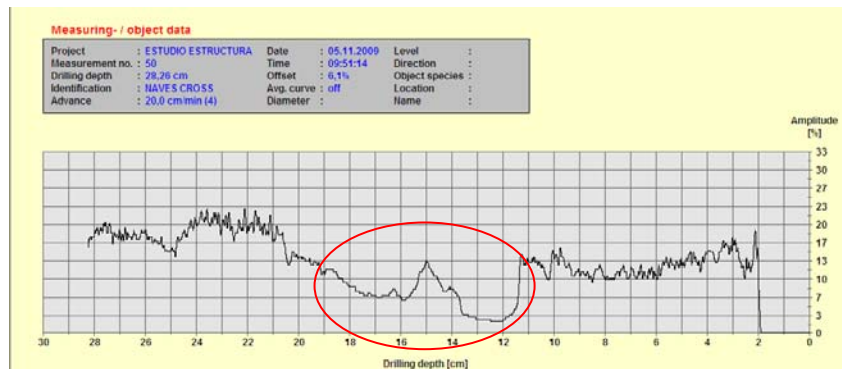
Fig 6. Nudo D de la Cercha 12 de la Nave 1 donde se aprecia una bajada de la grafica entre los 11,5 y 14 cm desde el origen que continua entre los 15 y 17 cm lo que significa la existencia de una pudrición entre los 11,5 y 17 cm.
