Estudio de algunos casos de fisuración descendente en carreteras españolas

Juan Gallego Medina
Miguel Ángel del Val Melús
Ángel Sampedro Rodríguez
Universidad Politécnica de Madrid

Jacinto Luis García Santiago
Patricia Díaz Martín
Sacyr, S. A. U.

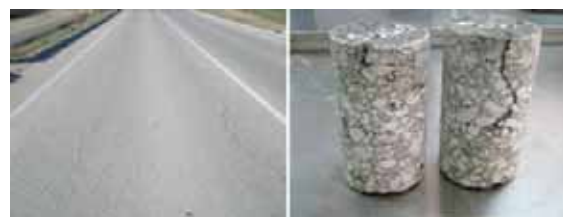
Los testigos tomados sobre fisuras del pavimento ponían de manifiesto que se trataba de fisuras descendentes puesto que no atravesaban todo el espesor del firme, sino que afectaban a la capa de rodadura y en algunos casos a la capa intermedia (figura 2).

Según se observa en esos testigos, el firme estaba constituido por unos 20 cm de mezclas bituminosas, distribuidos en tres capas sucesivas de espesores aproximadamente iguales, la de rodadura con áridos silíceos, y las dos inferiores con áridos calizos. La campaña de extracción de testigos la realizó la empresa Servià Cantó, una de las entidades participantes en el Proyecto Fénix.

Figura 2. Aspecto de la carretera C-681 y dos de los testigos extraídos.

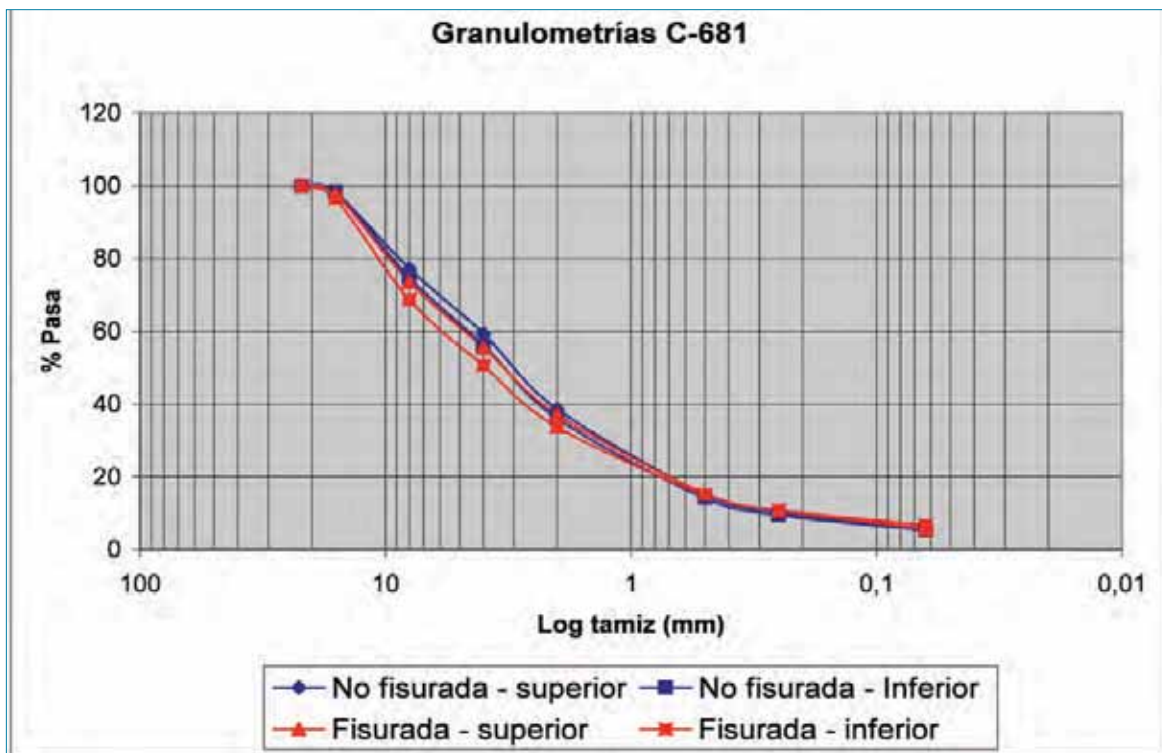
Los ensayos realizados a los testigos mostraron que existía una segregación vertical del árido dentro de la capa de rodadura, más acentuada en el tramo afectado por fisuración descendente, observándose que la semicapa inferior tiene más gruesos que la semicapa superior y que en el tramo fisurado la mezcla era algo más gruesa que en el tramo no fisurado (figura 3).

Figura 3. Granulometrías en la rodadura de la carretera C-681.

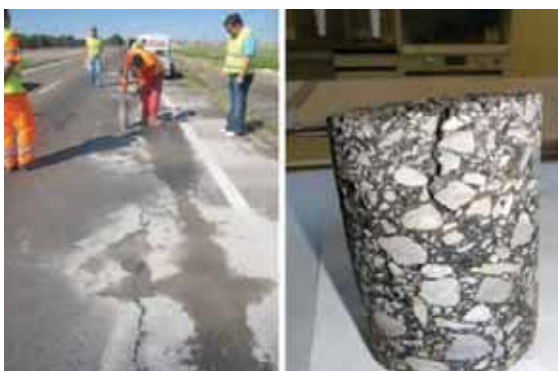
Según se observa en los testigos (figura 4), el firme estaba constituido por unos 5 cm de mezcla bituminosa se-

Figura 4. Extracción de testigos en la CL-602. El testigo evidencia fisuración descendente.

midensa (AC surf 16 S) sobre unos 7 cm de mezcla gruesa (AC bin 22 G), la cual a su vez se apoyaba sobre un antiguo firme que fue reciclado con cemento antes de extender dichas capas.

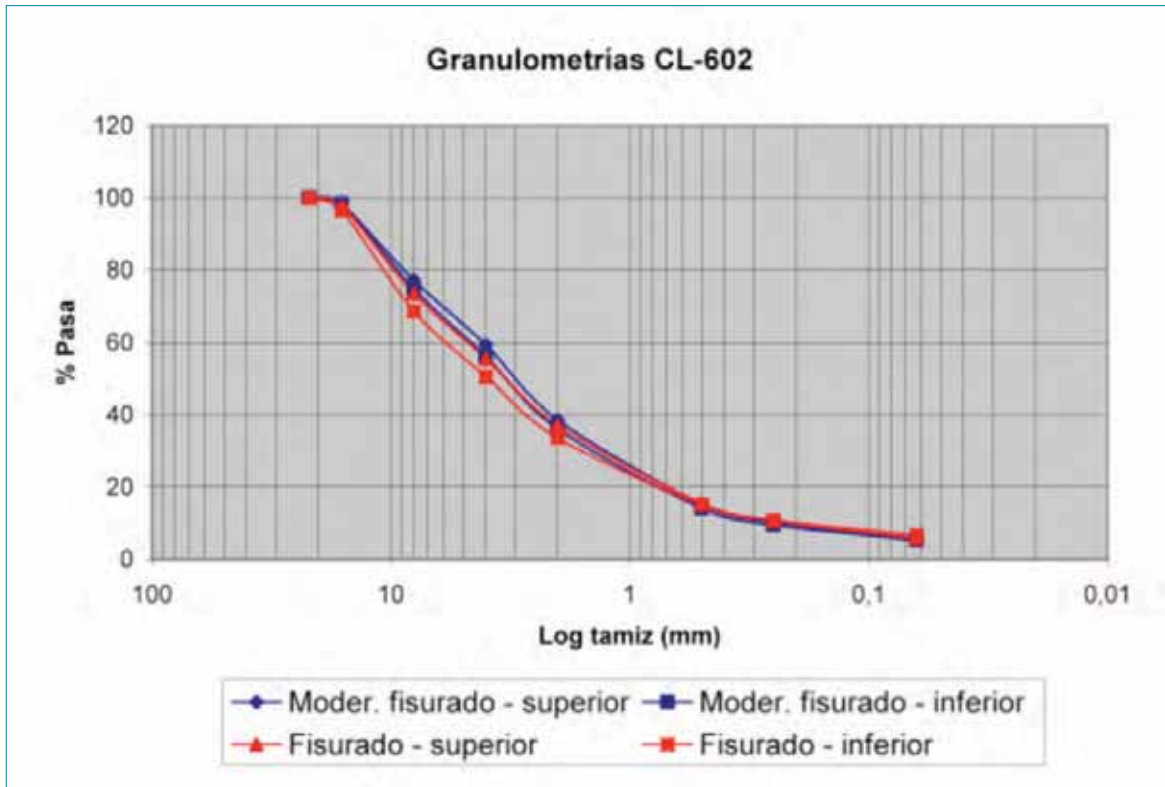
Se analizó la granulometría de la capa de rodadura, tanto en el tramo afectado como en el moderadamente afectado (figura 5). Se observa que el tramo fisurado tiene una granulometría más gruesa que el tramo moderadamente fisurado. Además, la diferencia granulométrica entre las semicapas superior e inferior de rodadura es más acentuada en el tramo fisurado. Es decir, existe mayor segregación granulométrica en vertical en el tramo fisurado que en el moderadamente fisurado.

Figura 5. Granulometría de la mezcla bituminosa (Carretera CL-602).

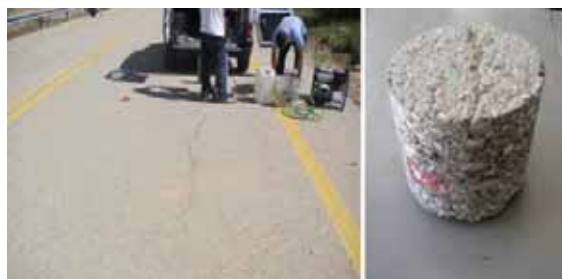
Otro de los tramos estudiados corresponde a la carretera N-111 a su paso por la provincia de Soria. El estudio se ha realizado entre el p.k. 165+800 y el p.k. 166+100 (carril de sentido hacia Madrid), y consta así mismo de un único tramo afectado por la fisuración descendente, sin que fuera posible localizar un tramo aparentemente más sano en la misma carretera y con el mismo firme. Se trata de una carretera que ha soportado un tráfico de intensidad media-alta. El firme estaba compuesto de dos capas de mezcla bituminosa que sumaban 16 cm de espesor, según se observó al extraer los testigos (figura 6), obtenidos también por Sacyr Concesiones.

Figura 6. Aspecto de la fisuración descendente en la carretera N-111 (la fisura afecta a la capa de rodadura y muy poco a la intermedia).

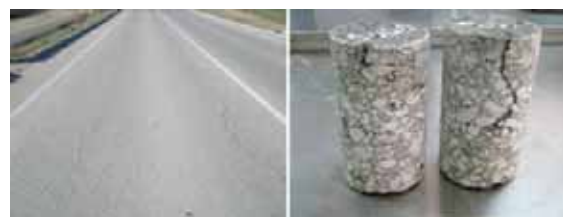
Figura 2. Aspecto de la carretera C-681 y dos de los testigos extraídos.

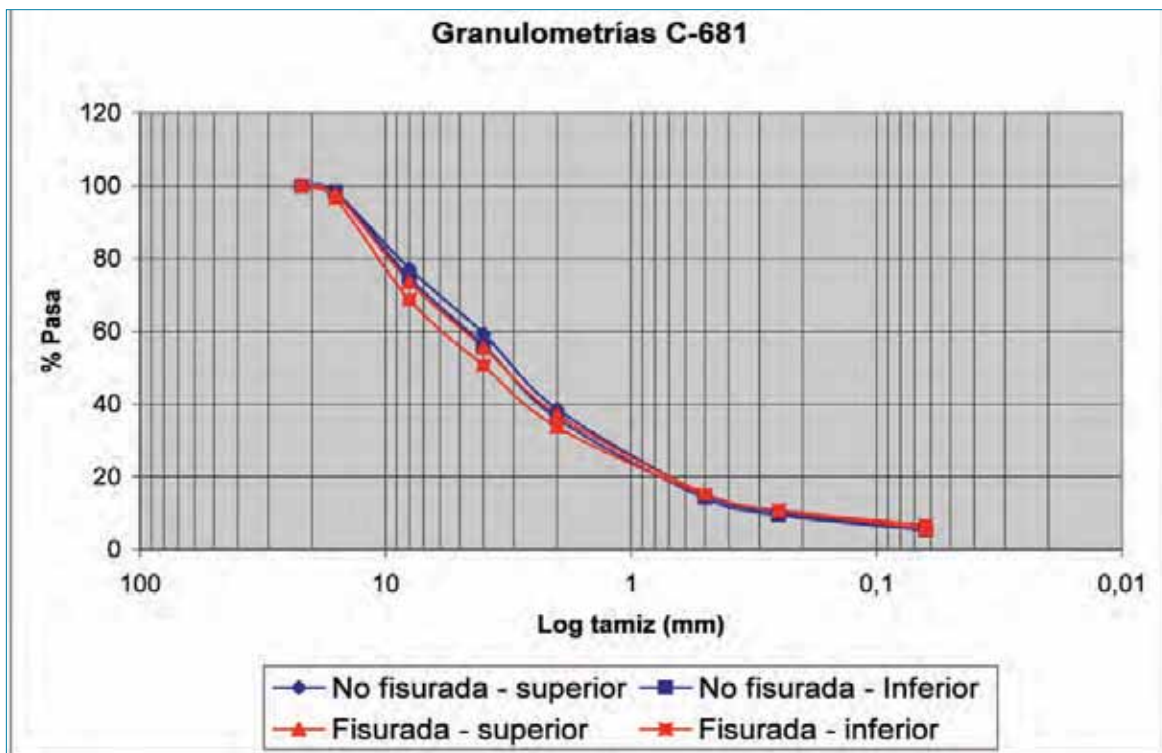
Figura 3. Granulometrías en la rodadura de la carretera C-681.

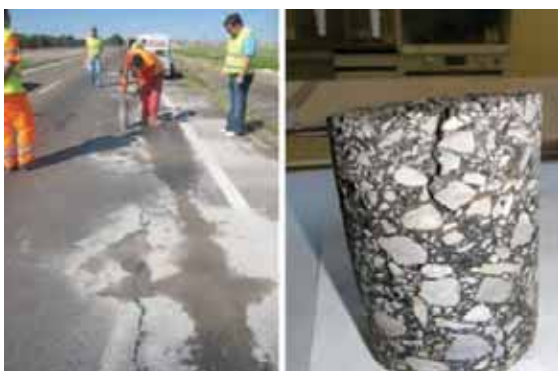
Figura 4. Extracción de testigos en la CL-602. El testigo evidencia fisuración descendente.

midensa (AC surf 16 S) sobre unos 7 cm de mezcla gruesa (AC bin 22 G), la cual a su vez se apoyaba sobre un antiguo firme que fue reciclado con cemento antes de extender dichas capas.

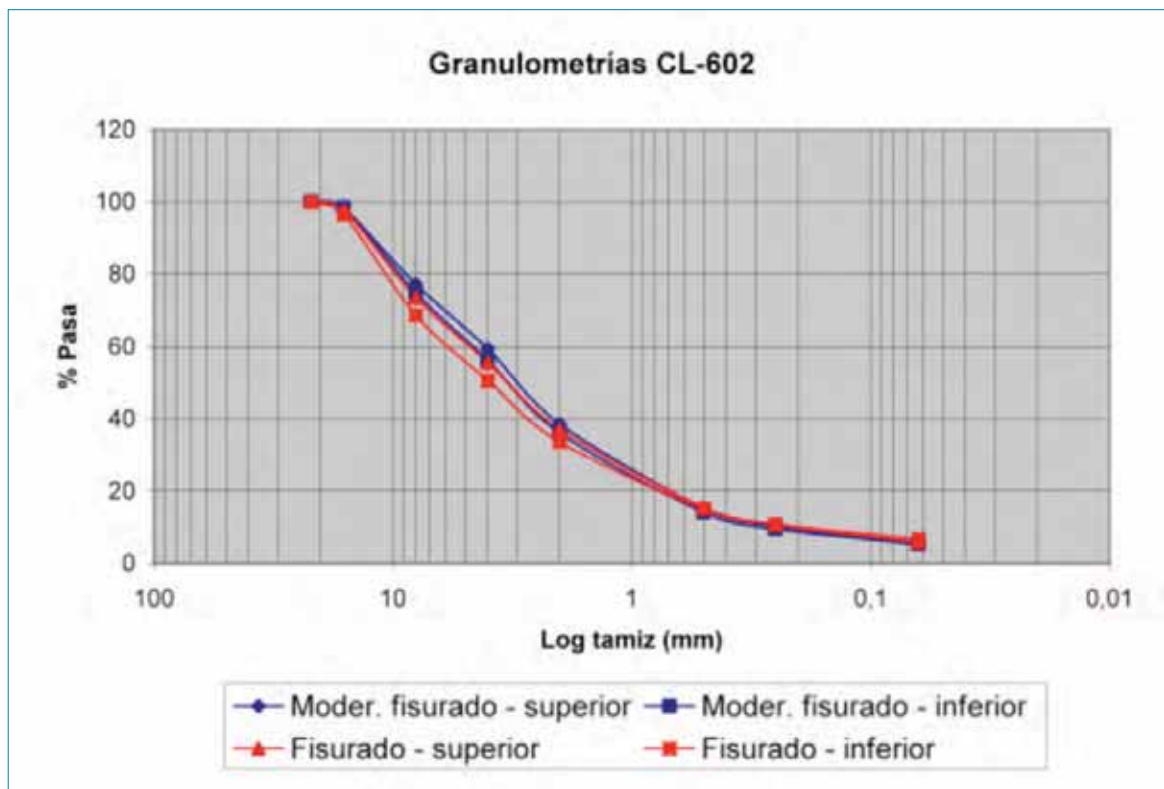
Figura 5. Granulometría de la mezcla bituminosa (Carretera CL-602).

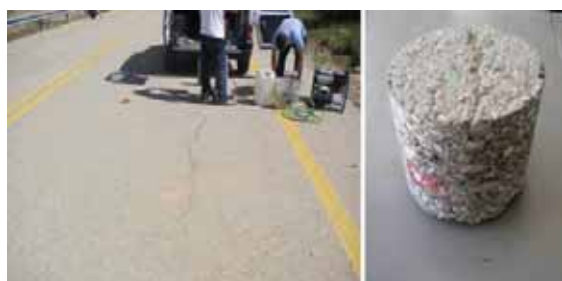
Figura 6. Aspecto de la fisuración descendente en la carretera N-111 (la fisura afecta a la capa de rodadura y muy poco a la intermedia).
