ANÁLISIS DEL FUNCIONAMIENTO DE UN GENERADOR DE SILICIO CRISTALINO DE 7 kW TRAS 16 AÑOS DE OPERACIÓN EN MADRID

Este artículo presenta la degradación observada en un generador de x-Si 7 kW de potencia tras 16 años de exposición en la terraza del Instituto de Energía Solar de la Universidad Politécnica de Madrid. La caída de la potencia pico ha sido del 9% durante dicho periodo o, lo que es equivalente, una degradación anual del 0,56%; mientras que la desviación típica se ha mantenido básicamente constante. Los principales defectos visuales observados han sido delaminaciones en la superficie PET/PVF de la cara posterior de los módulos y roturas en las cajas de conexión y en la unión entre marco y vidrio. Todos los módulos analizados han pasado con suficiencia las pruebas de aislamiento eléctrico dispuestas en la norma IEC 61215, tanto en seco como en mojado.

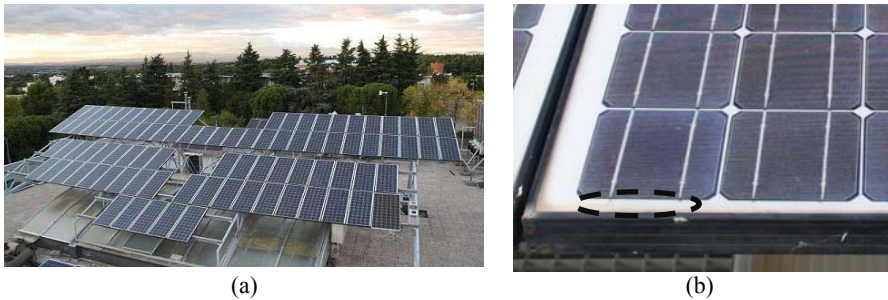
Figura 1. (a) Vista general de la instalación. (b) Vista en detalle de uno de los módulos. La separación de 2 cm entre el marco y las células en la parte inferior del mismo ha evitado que la suciedad afecte al rendimiento energético y a la seguridad eléctrica.

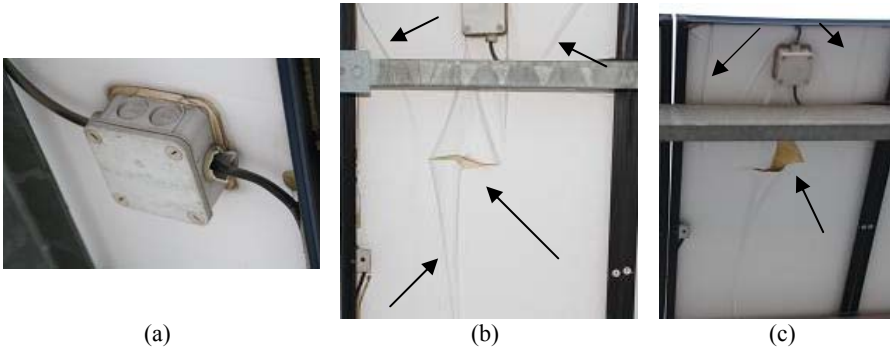
Durante los primeros 13 años de exposición al Sol, el único síntoma de degradación observable apareció en las cajas de conexión. De hecho, aunque dichas cajas son del tipo IP65, no fueron específicamente diseñadas para módulos fotovoltaicos, sino para instalaciones eléctricas en general, e incluyen agujeros laterales con sus correspondientes pasamuros. La degradación se dio en forma de roturas en dichos pasamuros (figura 2a). En cualquier caso, hay que señalar, por una parte, que este tipo de cajas de terminales son fácilmente sustituibles por otras nuevas y, por otra, que no han sido usadas posteriormente por la industria fotovoltaica; de modo que no merecen aquí mayor comentario.

En los últimos 3 años, han aparecido notables delaminaciones en la capa externa PET/PVF de la cara posterior de los módulos (figura 2b y 2c). Este fenómeno afecta áreas de 62 módulos, el 68% del total. Esto parece indicar un problema de estabilidad relativo al adhesivo usado por el suministrador del compuesto (Sánchez-Friera, 2011). Conviene recordar que la interacción entre la capa de polímero (PVF) y la cubierta inorgánica (PET) ha sido subrayado como uno de los puntos críticos de esta tecnología. Por otra parte, también aparecieron síntomas de degradación en la unión entre el marco y el laminado (figura 3). A diferencia de lo observado por otros autores, no hemos observado otros

defectos visuales, como laminaciones en la cara frontal (el llamado “milky pattern”) u oxidaciones en los contactos. Esto último sugiere que, a pesar de las delaminaciones en la cara posterior, la capa PVF/PET restante ha sido capaz de evitar la entrada de humedad en los módulos. La sequedad del clima de Madrid puede ayuda a explicar este resultado.

Figura 2. (a) Roturas en los pasamuros de las cajas de terminales que aparecieron en los 13 primeros años de funcionamiento. (b) y (c) Defectos visuales aparecidos en los últimos 3 años de funcionamiento: delaminación en la capa PVF/PET externa de la cara posterior.

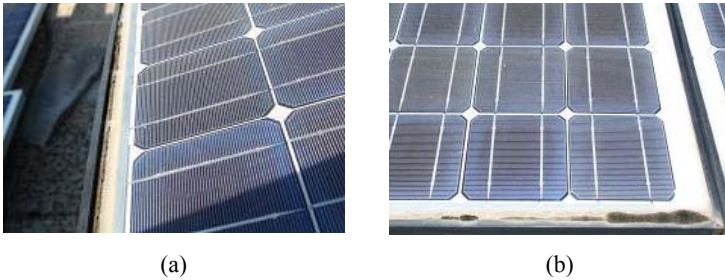
Figura 3. Defectos visuales aparecidos en los módulos tras 16 años de funcionamiento: (a) roturas y (b) musgo en la unión entre el marco metálico y el laminado.

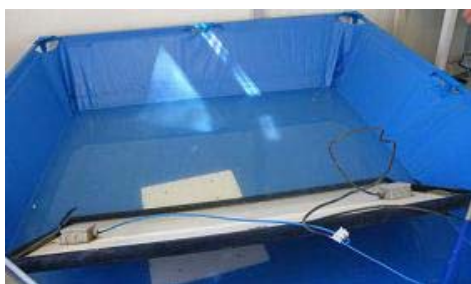
Figura 4. Prueba de fugas en mojado. (a) El módulo se sumerge hasta las cajas de terminales en una solución acuosa de $656 \Omega\text{cm}$ de resistividad y se aplica el voltaje entre los polos cortocircuitados y el marco. (b) Detalle de la inmersión: la línea indica el nivel del líquido. La parte no sumergida se rocía con un spray con la misma solución acuosa.

Los voltajes aplicados fueron 1.216V y 500V, respectivamente. Para ambas pruebas, el criterio de aceptación es que el producto de la resistencia de aislamiento resultante, R_{ISO} , por la superficie del módulo, S , debe ser igual o mayor que $40 \text{ M}\Omega\text{m}^2$. Al ser $S=0,7965 \text{ m}^2$, resulta que R_{ISO} debe ser igual o mayor que $50,2 \text{ M}\Omega$. La figura 4 muestra los detalles de la prueba de fugas en mojado mientras la tabla 2 presenta los resultados para ambas pruebas. Todos los módulos cumplieron sobradamente con los requerimientos establecidos.
