PROYECTO DE AMPLIACIÓN DE JOAQUÍN LABAYEN Y JOSÉ MANUEL AIZPURUA

6.4.1. Ampliación de 1919

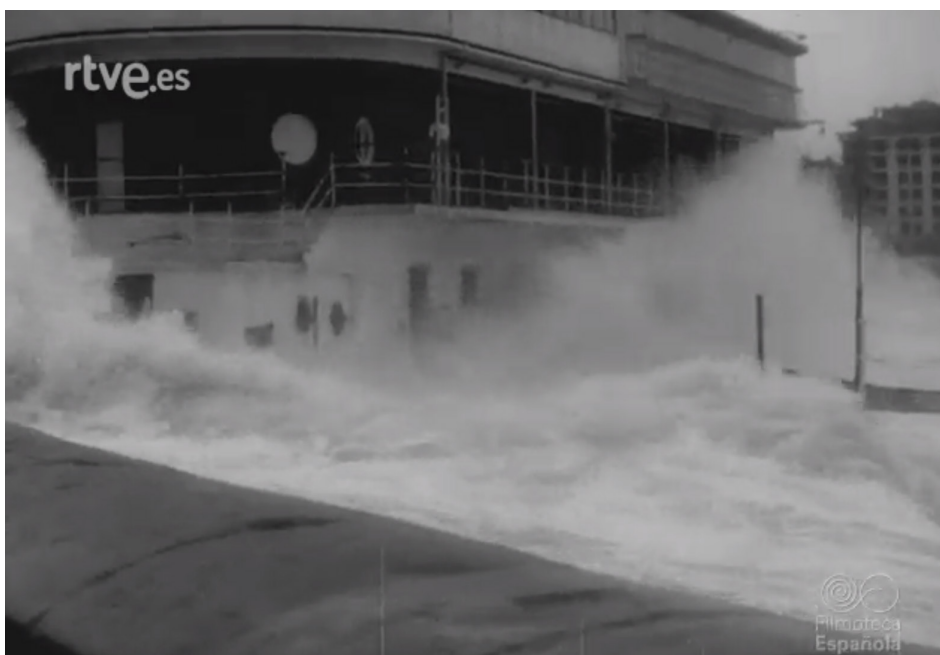
Figura 92. Fotograma del oleaje sobre el Real Club Náutico. NODO, 25 de enero de 1965. Min. 8:15.

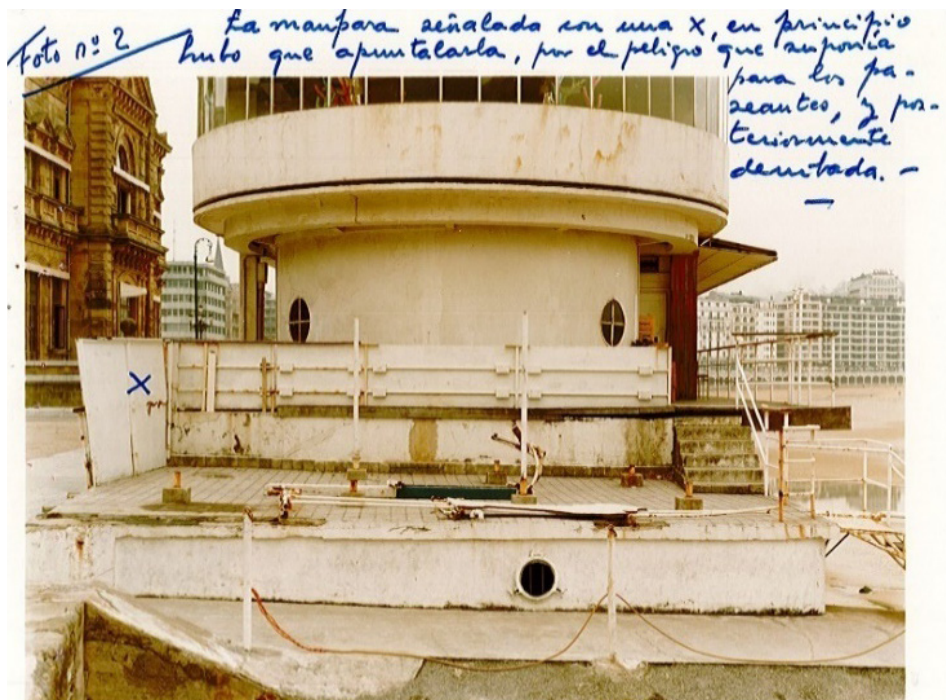
Figura 107. Daños hechos en el Náutico por el temporal. 1984. Signatura A-06031-12. Archivo Municipal de Donostia-San Sebastián

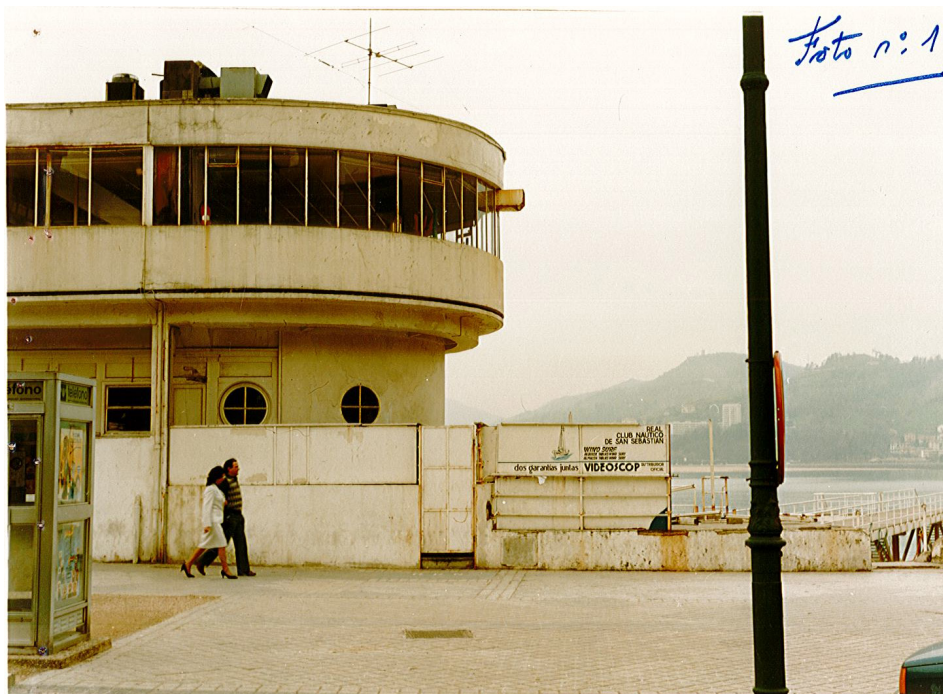
Figura 108. Daños hechos en el Náutico por el temporal. 1984. Signatura A-06031-12. Archivo Municipal de Donostia-San Sebastián.

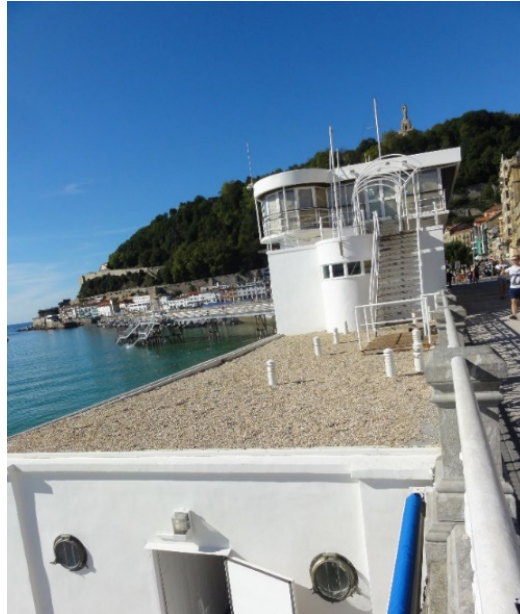
Figura 109. Ventilaciones realizadas sobre el cuarto de bañistas en 1986. Septiembre de 2013. Miguel Ángel Ruano Hernansanz

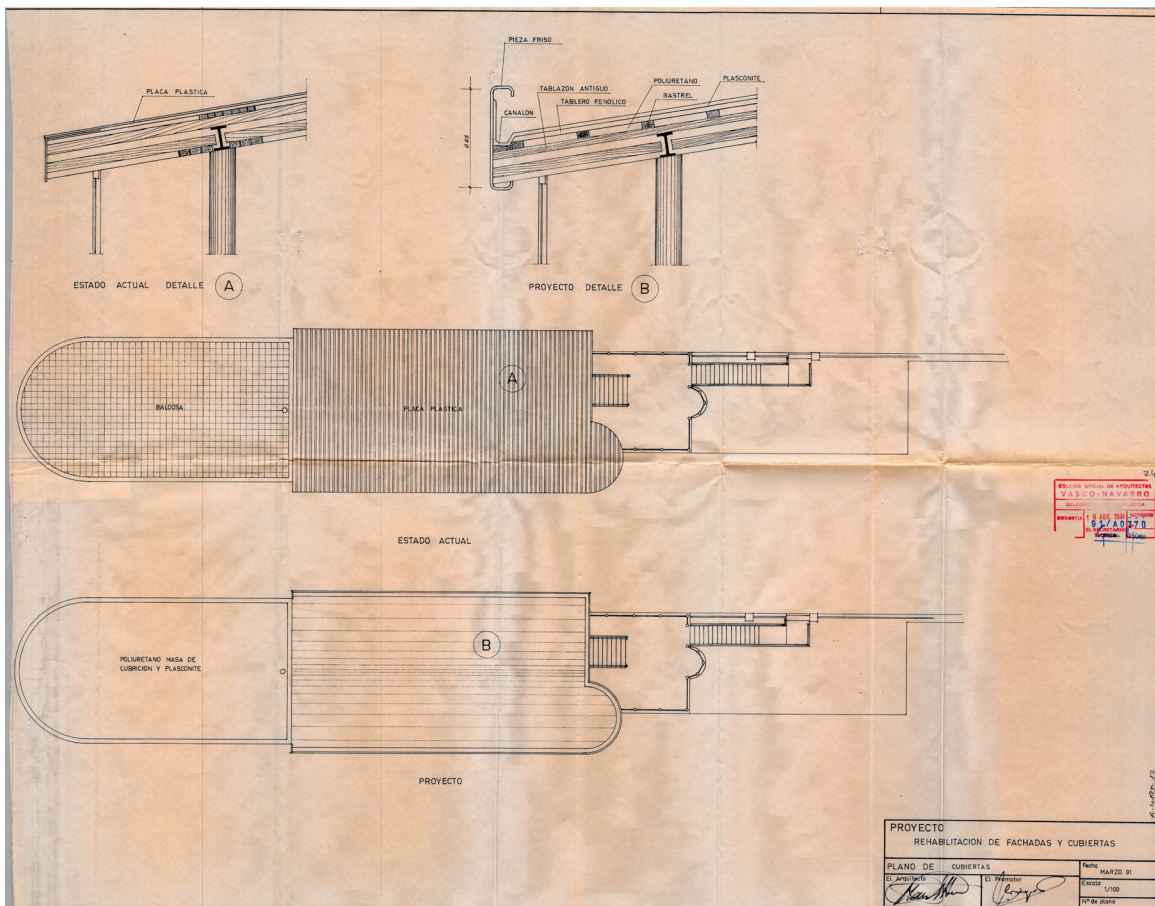
Figura 117. Detalles constructivos de la intervención a realizar en la cubierta de la terraza del RCNSS. 1991. Signatura A-04198-17 Archivo Municipal de Donostia-San Sebastián.

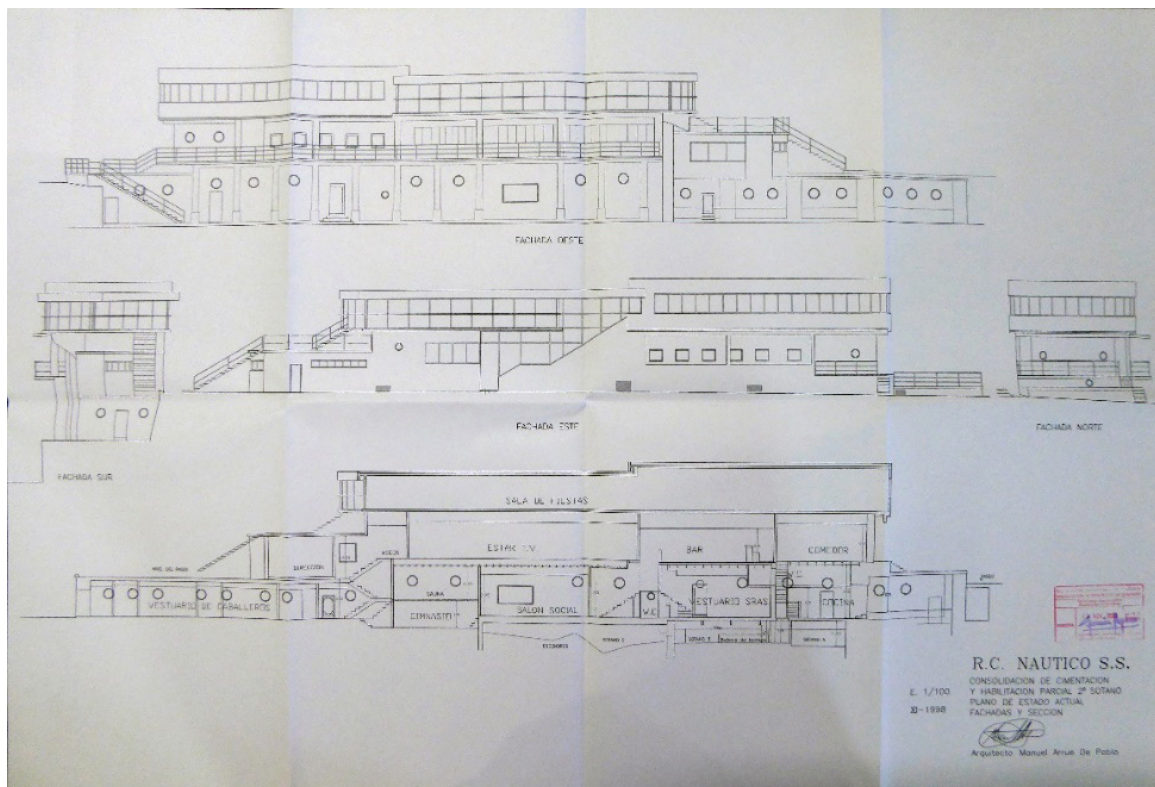
Figura 128. Alzados y secciones del estado previo a la actuación de Manuel Arrue de Pablo "sótano A", "sótano B" y "sótano C". Expediente 1998/94. Archivo Servicio de Urbanismo Ayuntamiento de Donostia-San Sebastián.

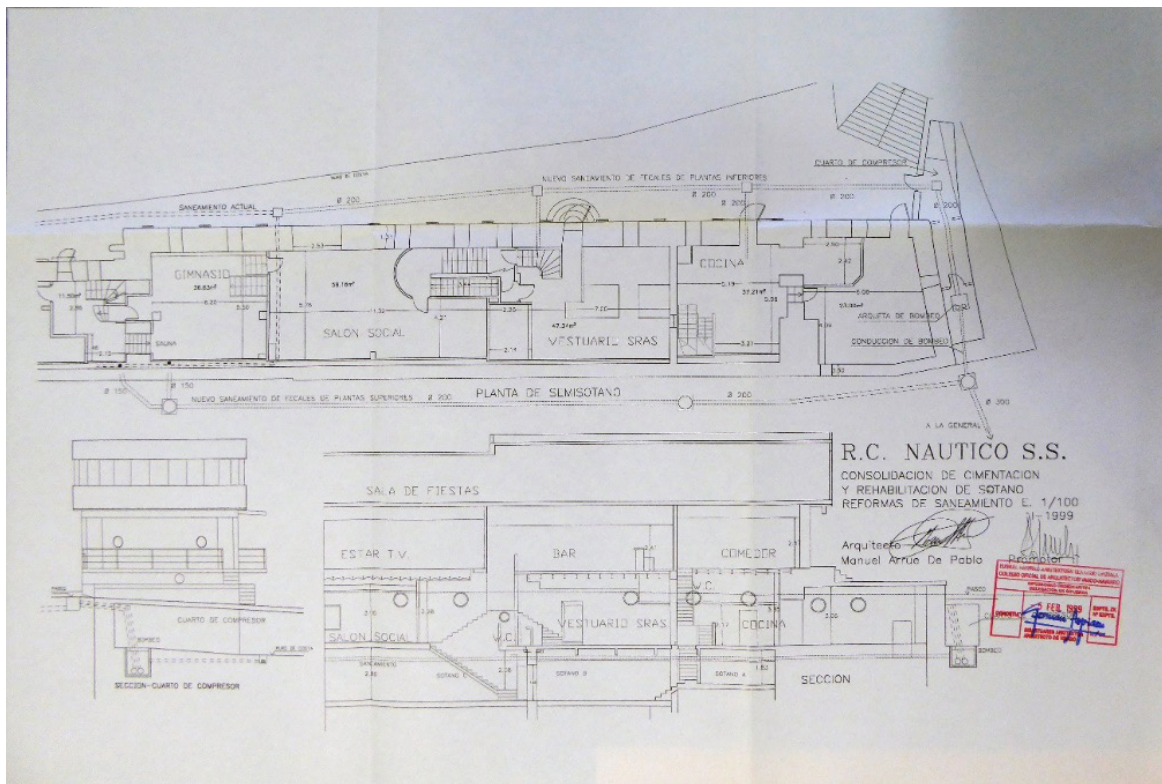
Figura 133. Soluciones constructivas de la intervención de Manuel Arrue de Pablo. Expediente 1998/94. Archivo Servicio de Urbanismo Ayuntamiento de Donostia-San Sebastián.

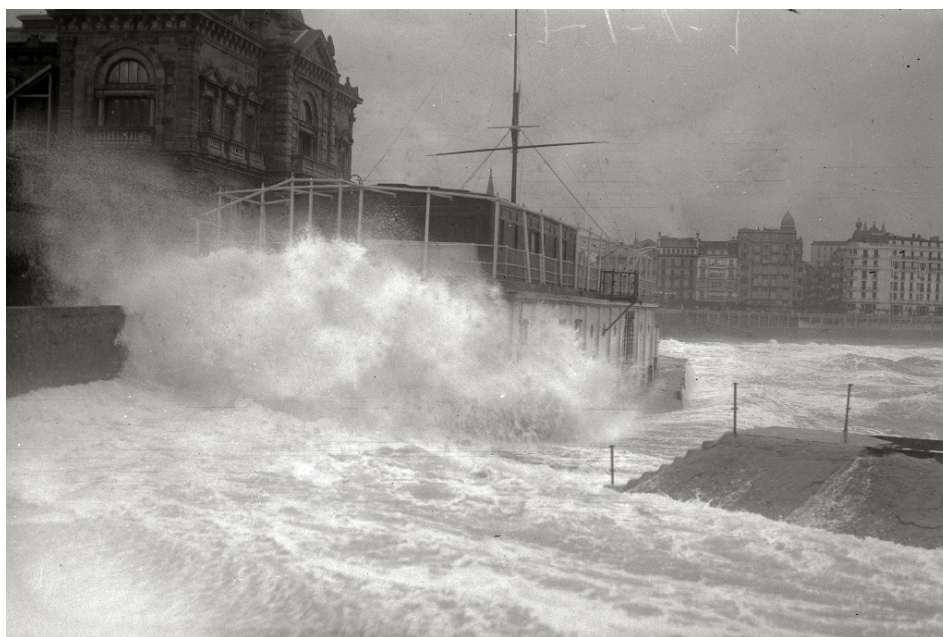
Figura 134. Temporal de 1928, poco antes de comenzar las obras de ampliación según proyecto de Labayen y Aizpurua. Martín, Ricardo. 1928 ID: 97229001. Kutxa Fototeka

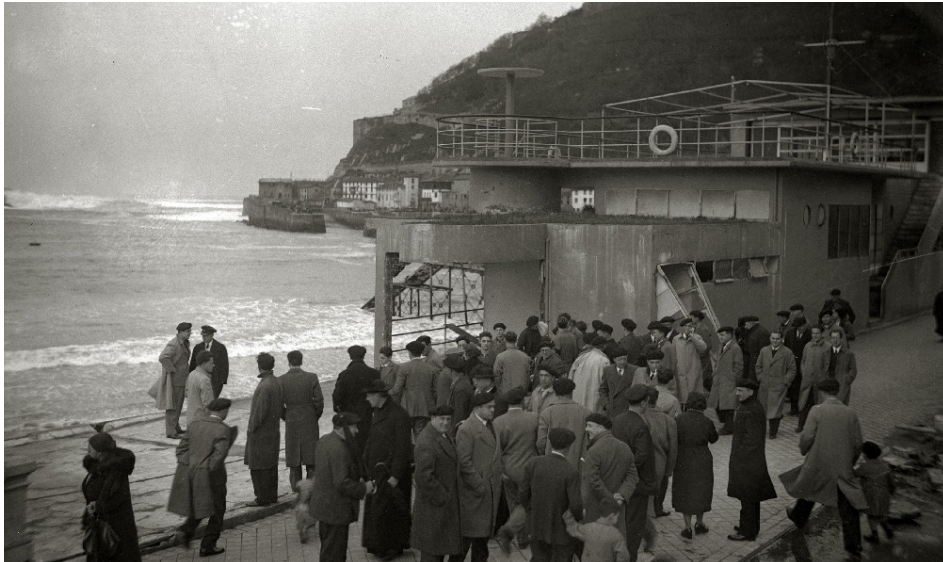
Figura 135. Daños provocados por el temporal de 1933. Marín, Pascual. 1933 ID: 84774965. Kutxa Fototeka

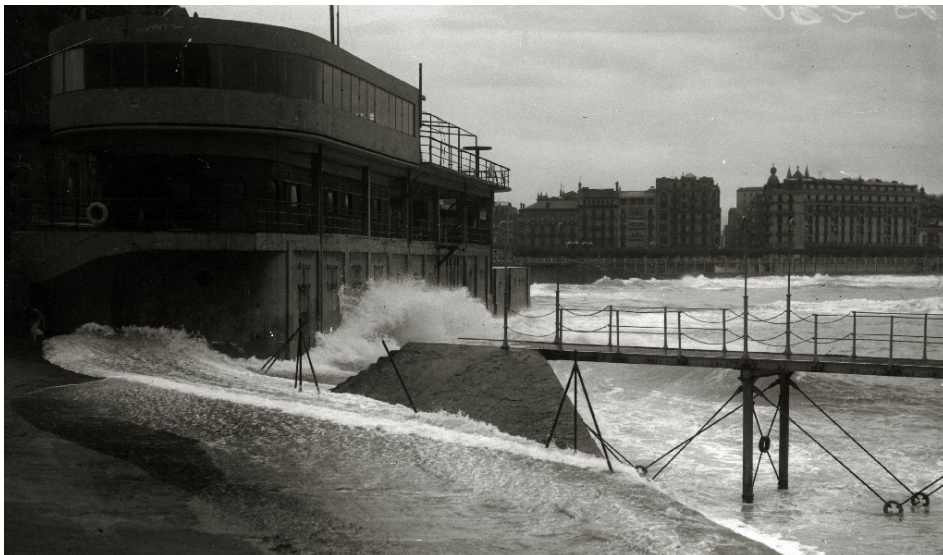
Figura 136. Temporal de 1935. Sellado con mortero de los huecos de la planta baja. Martín, Ricardo. 1935. ID: 53876997. Kutxa Fototeka

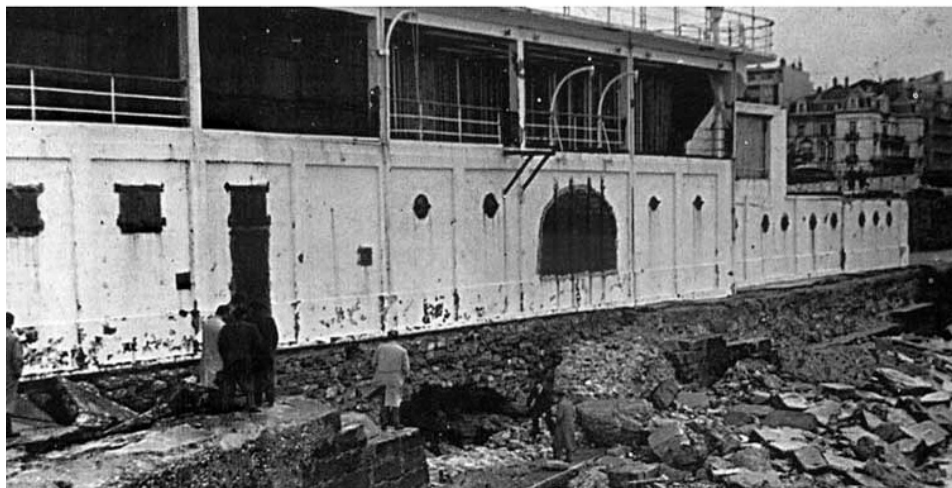
Figura 139. Daños en la rampa en el temporal de 1951. Fuente RCNSS <https://www.rcnss.com/portfolio-item/temporal-diciembre-de-1951-1192009>. Consultado 28 agosto 2018

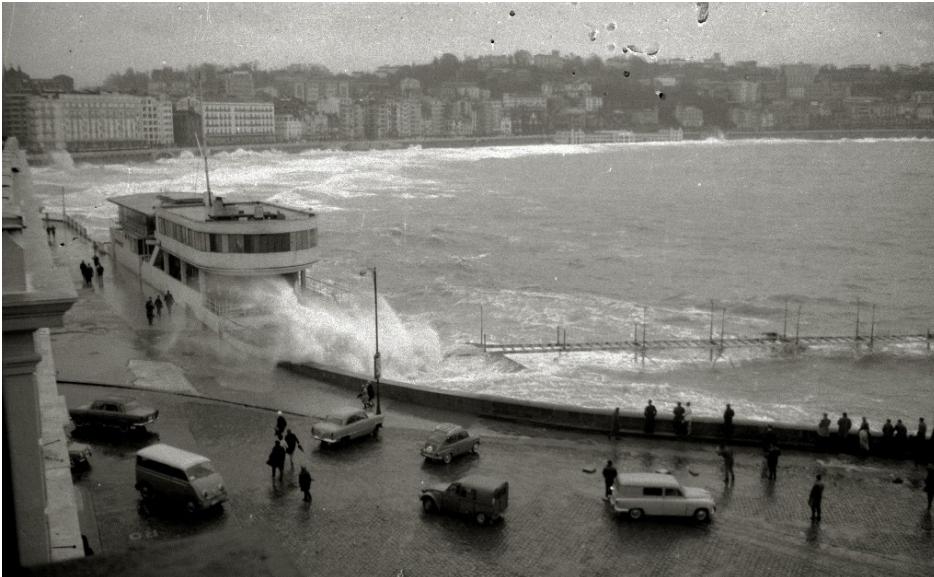
Figura 140. Temporal en la década de los años 60s. Marí, Paco. 1960s. ID: 92639973. Kutxa Fototeka

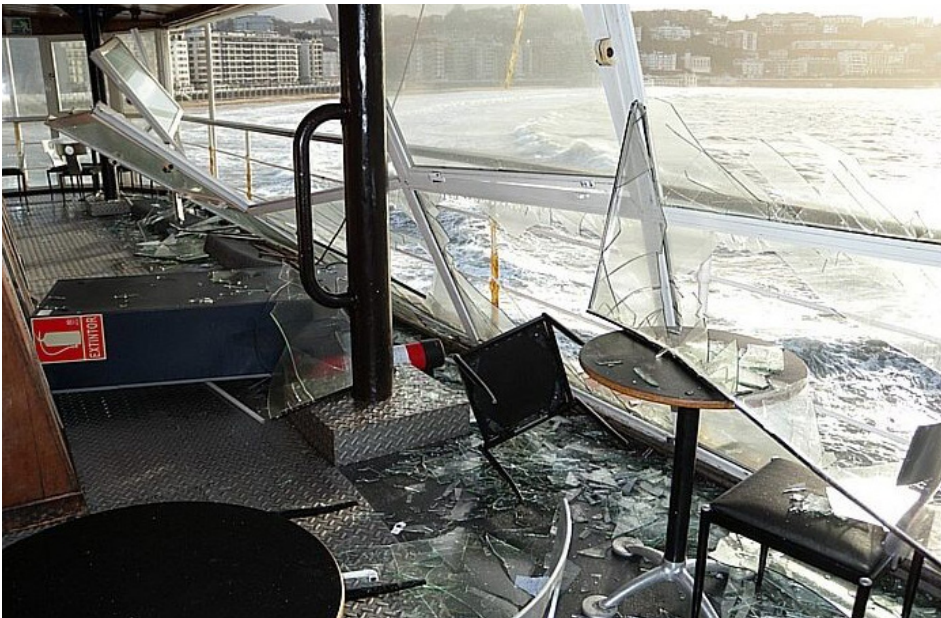
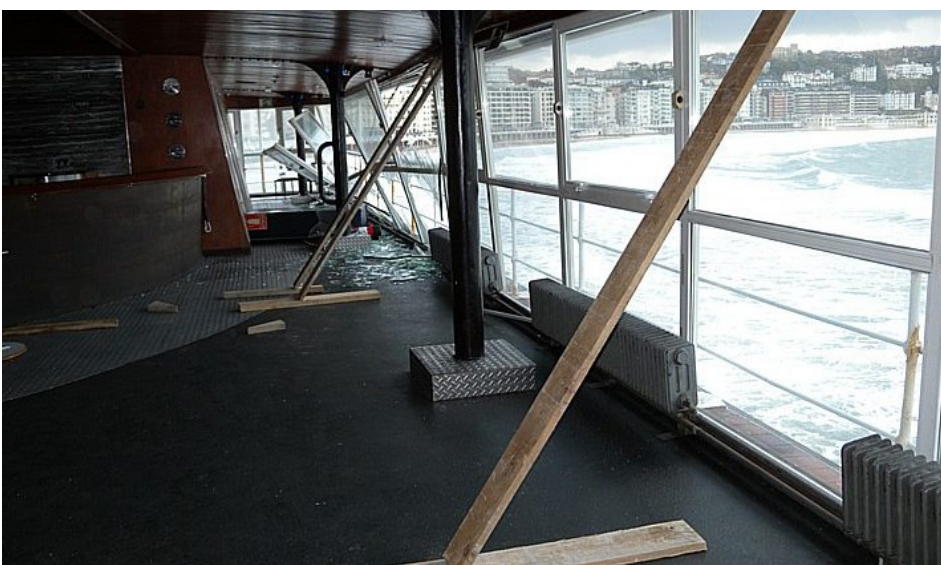
Figura 141. Daños ciclón 2009. Fuente RCNSS. www.rcnss.com/portfolio-item/ciclón-del-24-de-enero-de-2009-2. Consultado 28 agosto 2018

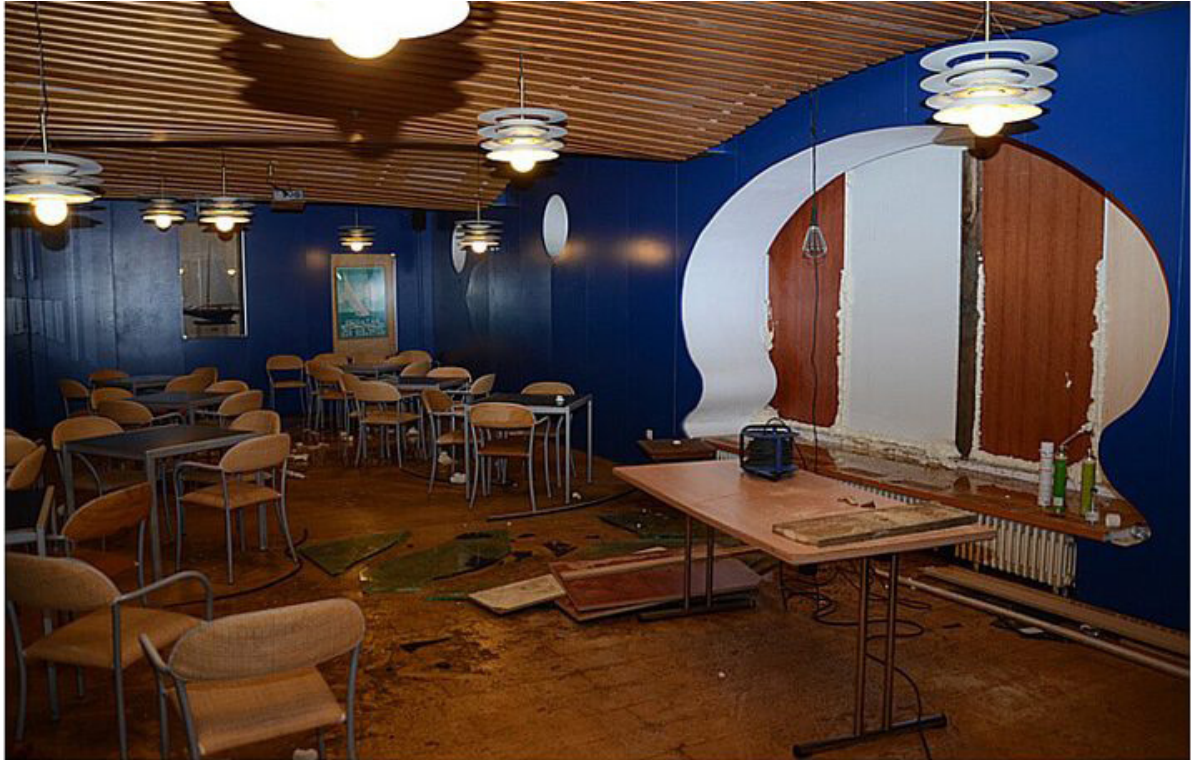
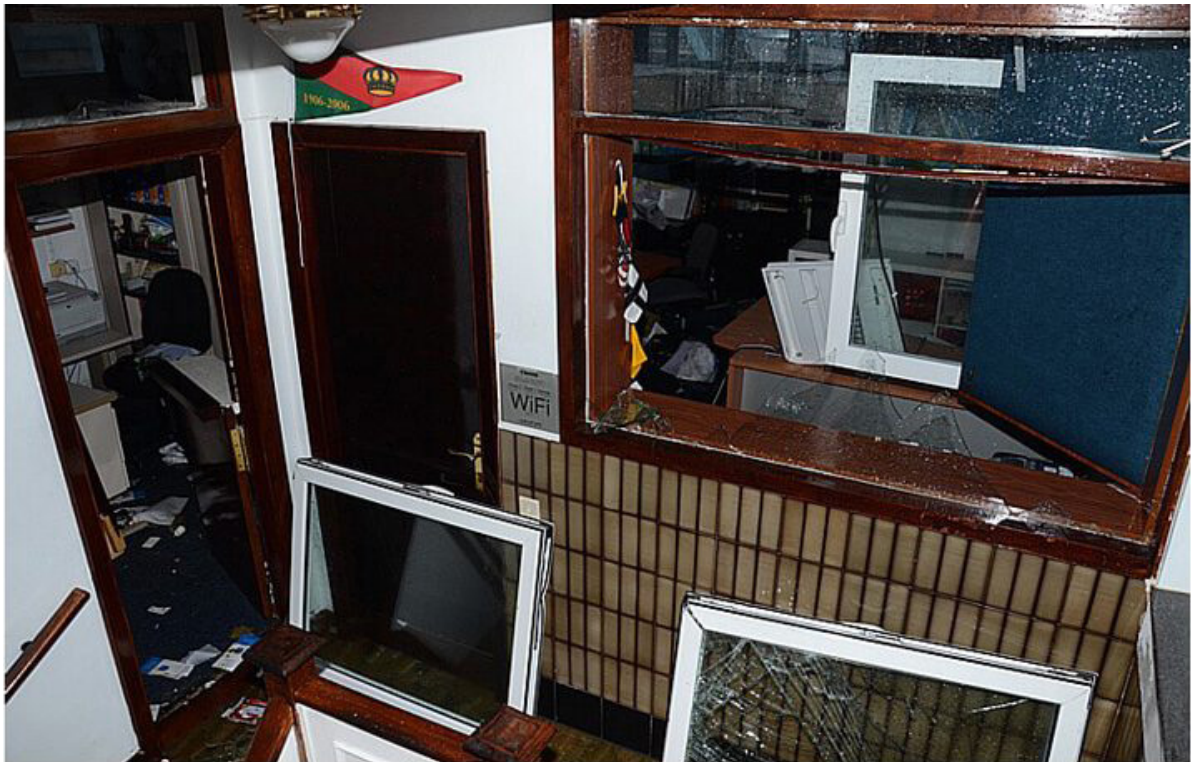
Figura 142. Daños instalaciones Real Club Náutico San Sebastián temporal 2014. Fuente RCNSS. <https://www.rcnss.com/portfolio-item/09022014-2>. Consultado 28 agosto 2018

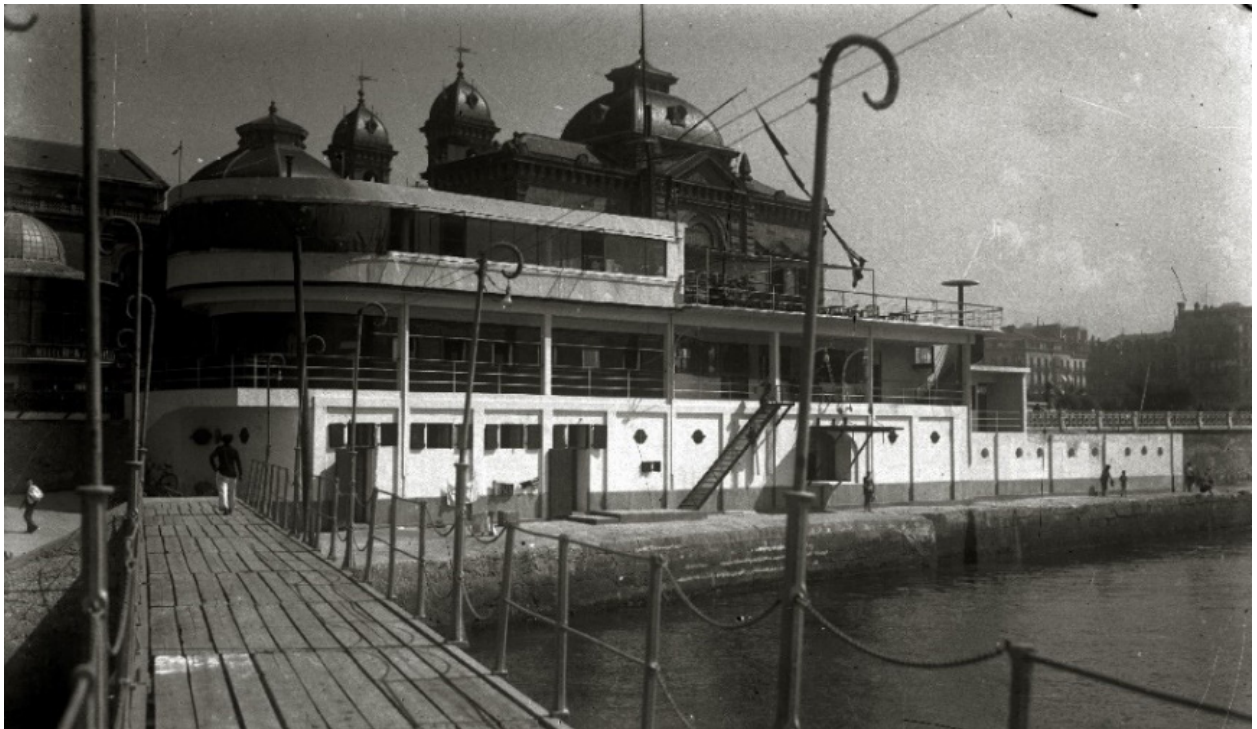
Figura 143. Edificio con su colorimetría original. Marín, Pascual. 1929. ID: 83422881. 1929. Archivo: Kutxa Fototeka

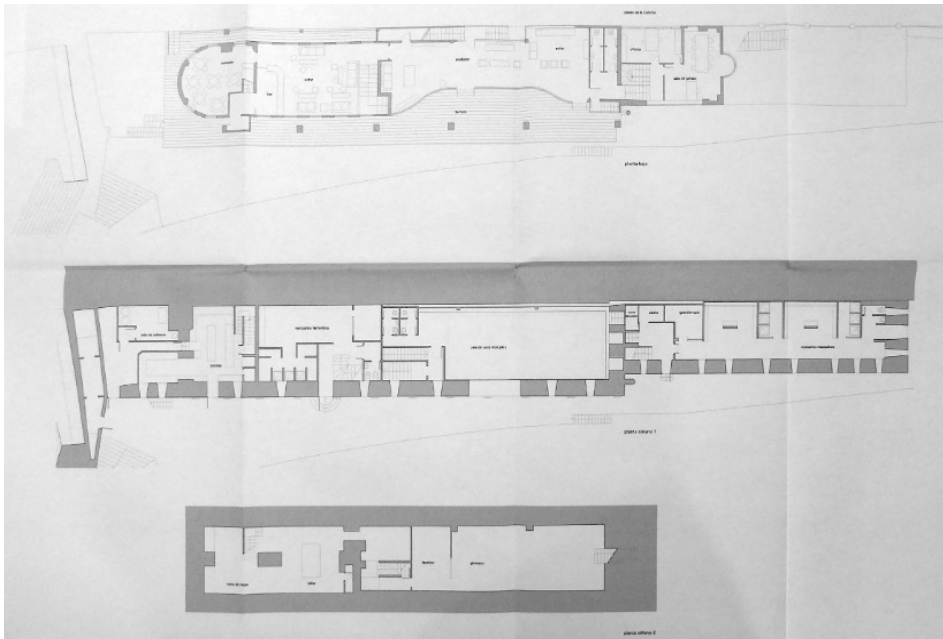
Figura 159. Planos del estado actual recogidos en el proyecto de Samaniego y Zuzunaga. 2002-OMLO-01265. Archivo Servicio de Urbanismo Ayuntamiento de Donostia-San Sebastián.

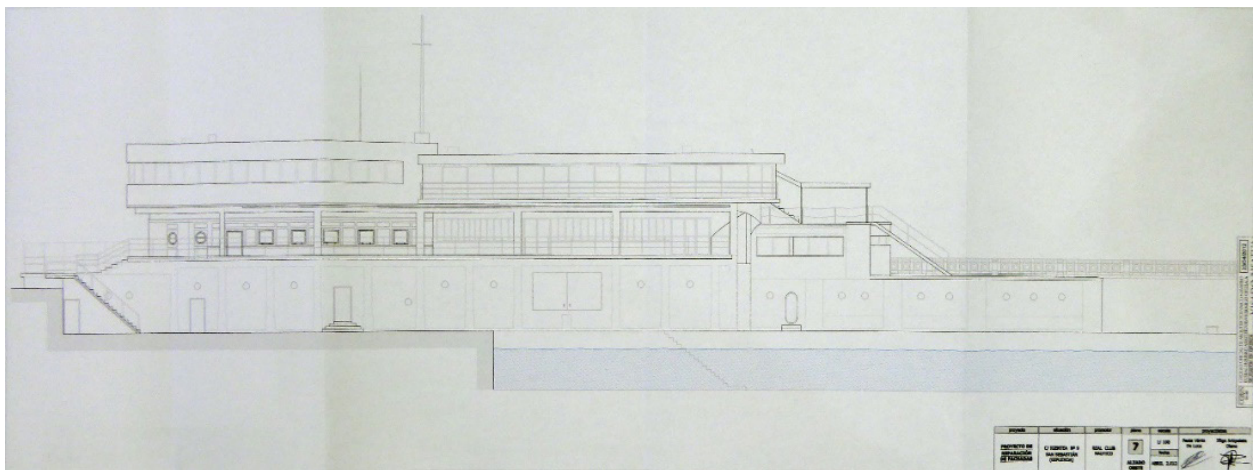
Figura 167. Alzado del RCNSS desde la Bahía de la Concha, según lo planos de Íñigo Arizpereta Olano y Paola Vértiz de Luca. AK02-2012-000113. Archivo Servicio de Urbanismo Ayuntamiento de Donostia-San Sebastián.

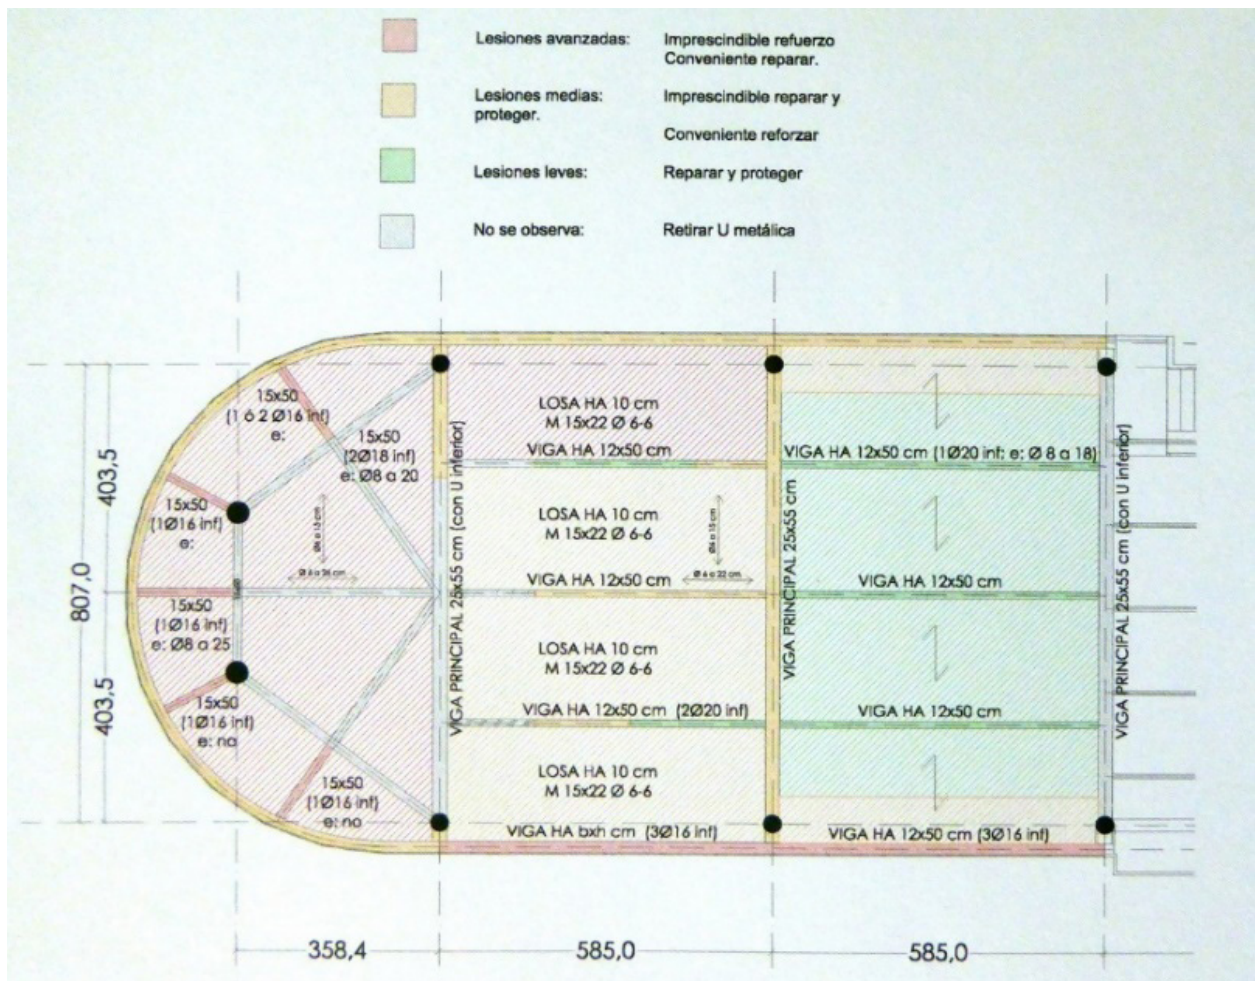
Figura 173. Plano de lesiones y estado de estructura de cubierta de la segunda planta del Real Club Náutico de San Sebastián. 2013. Beatriz Gil Rodríguez

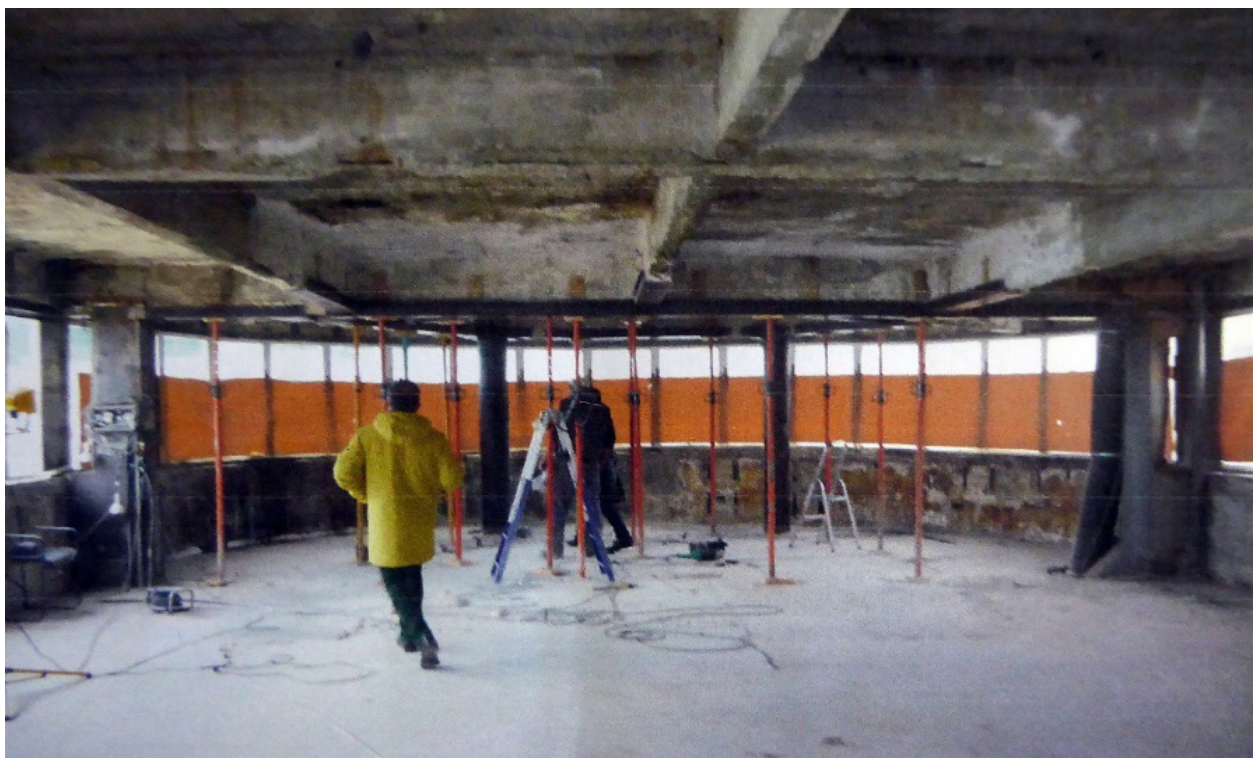
Figura 175. A la izquierda, pilar rectangular. 2013. Beatriz Gil Rodríguez.

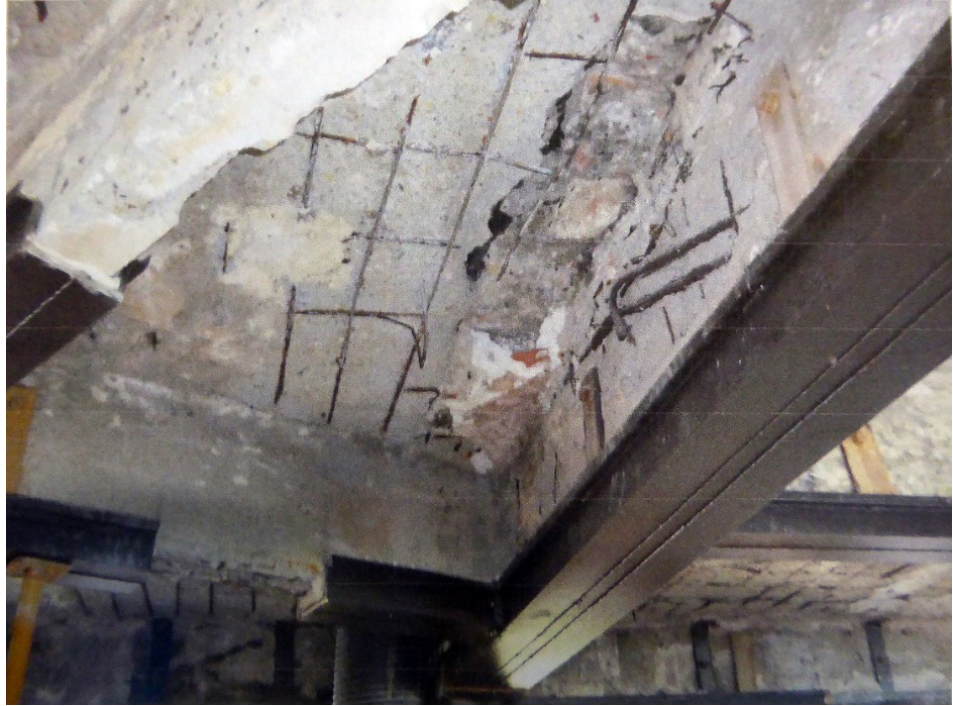
Figura 174. Lesiones estructura cubierta segunda planta RCNSS. Las piezas de acero bajo las vigas, fueron consideradas en el informe como "decorativas", dado que los elementos estructurales de hormigón no apoyaban sobre ellas. 2013. Beatriz Gil Rodríguez.

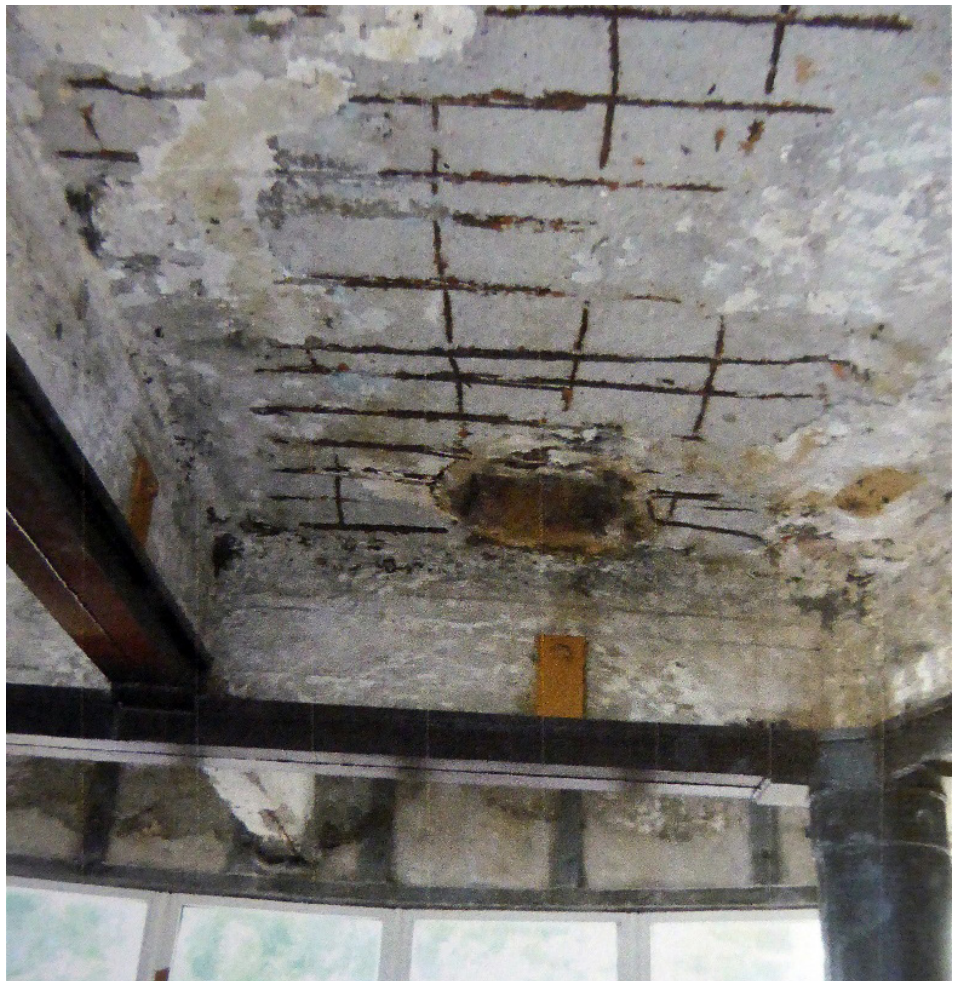
Figura 176. Paso de conductos abandonados. Se aprecia la estructura metálica que sujeta las ventanas apoyándose en la de hormigón. 2013. Beatriz Gil Rodríguez.

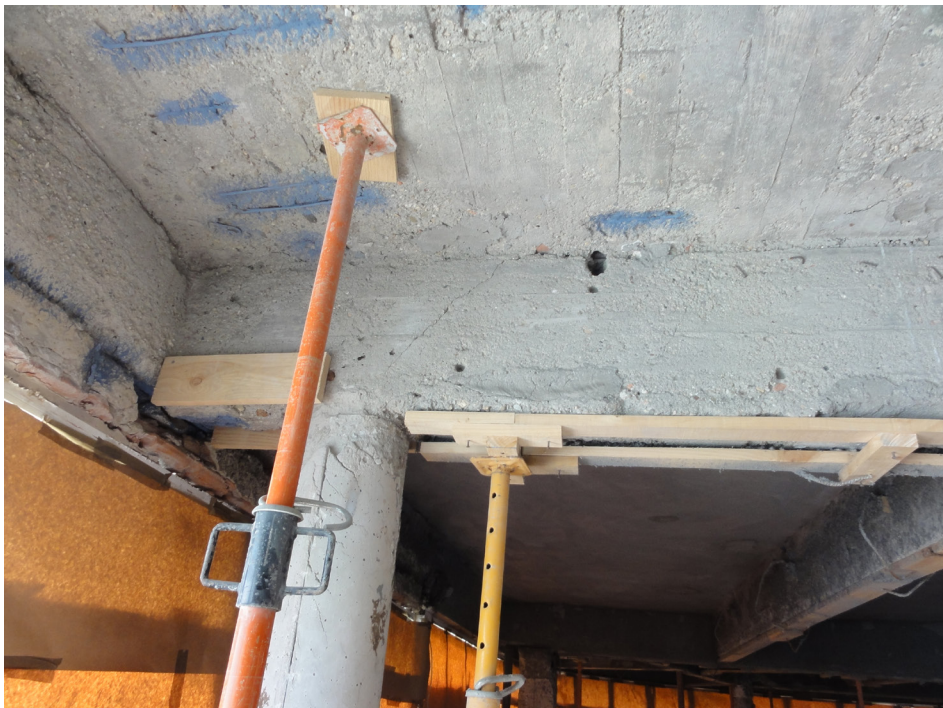
Figura 178. Rotura de la viga a cortante. La carpintería de la ventana corrida, había sido rebajada algunos centímetros, tal y como demuestra los rellenos de ladrillo en la parte superior de la carpintería, probablemente para dar cabida a las piezas en "U" metálicas que se pusieron debajo de las vigas. 2013. Miguel A. Ruano.

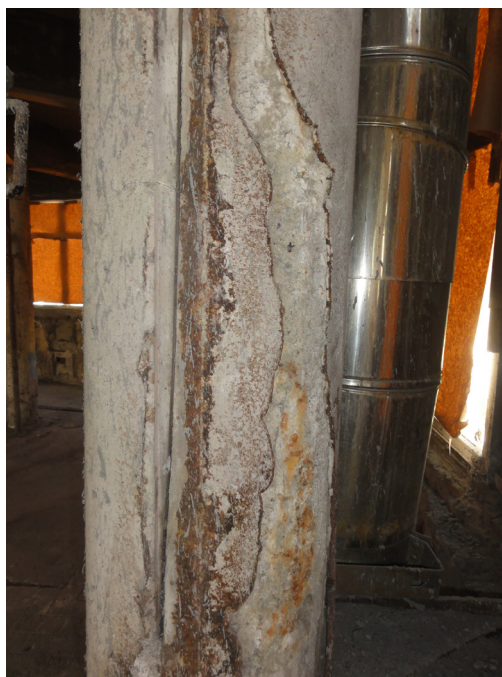
Figura 179. Corrosión y rotura de camisa de acero, probablemente de la intervención de Olasagasti en 1953. 2013. Miguel A. Ruano

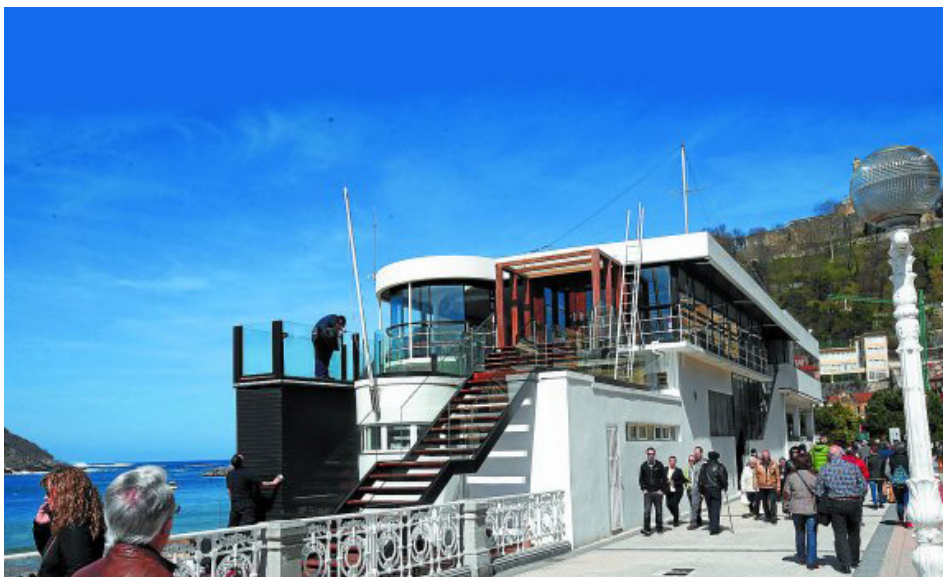
Figura 190. Elevador. Se sitúa en la planta baja cuando no es necesario su uso. Fotografía El Diario Vasco <https://www.diariovasco.com/san-sebastian/201504/22/renovado-balcon-concha-20150415001146-v.html> (Consultado 29 de diciembre 2018)
