*Convenio entre el Ayuntamiento de Madrid y la Universidad Politécnica de Madrid para acciones de innovación climática urbana en áreas de oportunidad en el marco de la misión europea de ciudades climáticamente neutras e inteligentes*

## Edificación y propuestas de intervención del Campus Sur

Volumen III

Documento final

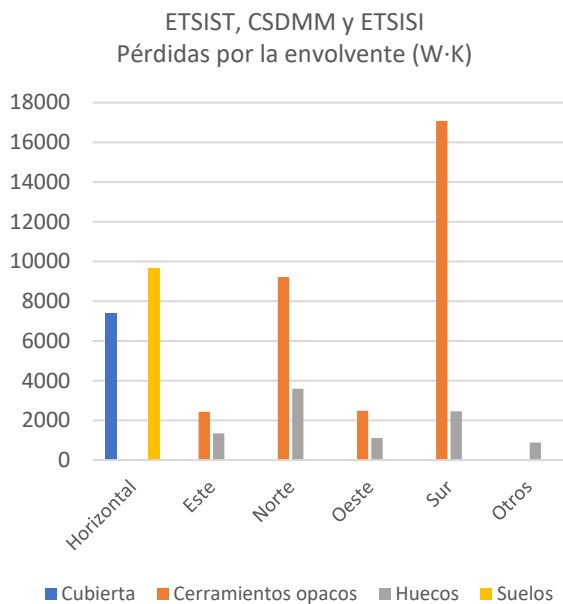
Gráfico 3. Pérdidas de calor por la envolvente en ETSIST, CSDMM y ETSISI

En las siguientes figuras se representan las pérdidas térmicas del edificio. En las escuelas, la mayor disipación de calor se produce a través de los cerramientos opacos de la fachada sur, seguidos por los suelos y la cubierta. En las zonas comunes, las pérdidas son mucho menores, con una contribución destacada de los cerramientos opacos en la fachada norte y de los huecos en la fachada sur.

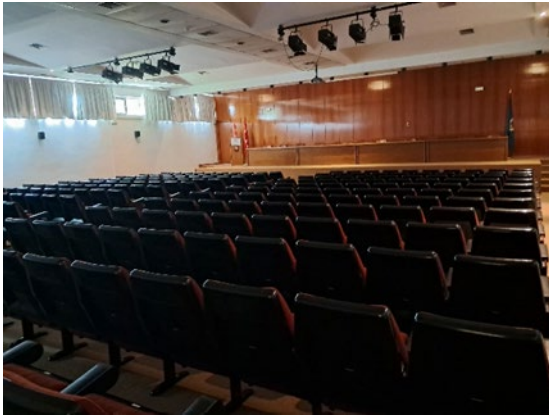
- Salón de actos, es también un lugar bastante frío por su altura y por tener 3 fachadas y cubierta exteriores. Se usa esporádicamente.

Ilustración 25. Salón de actos interior. Fuente: Visita edificio

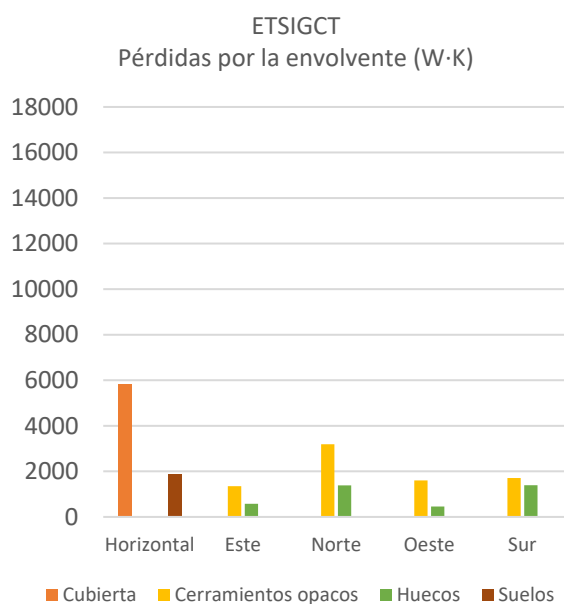
Gráfico 11. Pérdidas de calor por la envolvente en ETSIGCT

El principal problema se observa en las salas semicirculares, son dos aulas magnas, cuya envolvente está en contacto con el exterior, tanto fachadas, como cubierta y forjado de suelo, en estas aulas no se consigue llegar a la temperatura adecuada para su uso, por lo que se mantienen cerradas. Esto se puede observar en la siguiente gráfica, donde se observan grandes pérdidas por la envolvente horizontal.

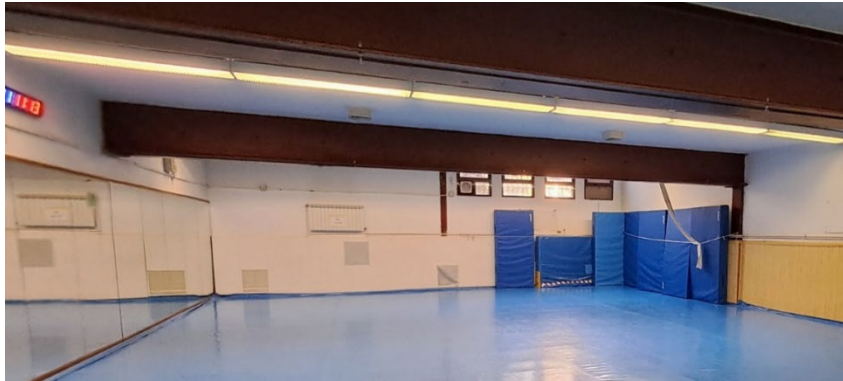
*Ilustración 45. Cámara en paramento del fondo en la Sala de gimnasia. Ventanas altas que no se abren regularmente. Polideportivo.  
Fuente: Elaboración propia*

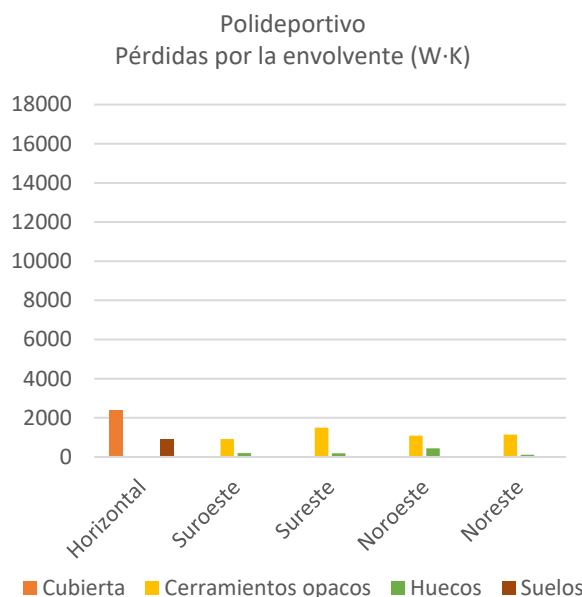
Gráfico 14. Pérdidas de calor por la envolvente en Polideportivo

El gráfico de pérdidas por la envolvente confirma que la cubierta (elemento horizontal) es el componente con mayores pérdidas térmicas del edificio, destacándose por encima del resto de orientaciones. Le siguen los cerramientos opacos, con un comportamiento deficiente en todas las fachadas, y en menor medida los huecos y suelos. Este patrón evidencia la necesidad de actuar prioritariamente sobre la cubierta, así como mejorar el aislamiento de los muros y renovar las carpinterías existentes, para reducir significativamente las pérdidas energéticas en invierno y mejorar el confort térmico en todo el edificio.

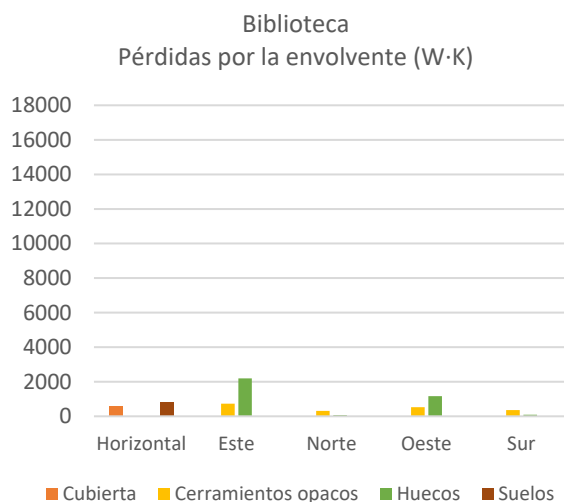
Gráfico 18. Pérdidas de calor por la envolvente en Biblioteca

El análisis de las pérdidas térmicas refleja que los elementos más vulnerables del edificio son los huecos, especialmente en las fachadas con mayor exposición solar, donde existen grandes superficies acristaladas sin protección solar. Aunque las cubiertas y los suelos presentan un comportamiento más eficiente, los puentes térmicos y la falta de aislamiento continuo reducen la capacidad del edificio para conservar la energía en invierno, incrementando la demanda del sistema de calefacción.

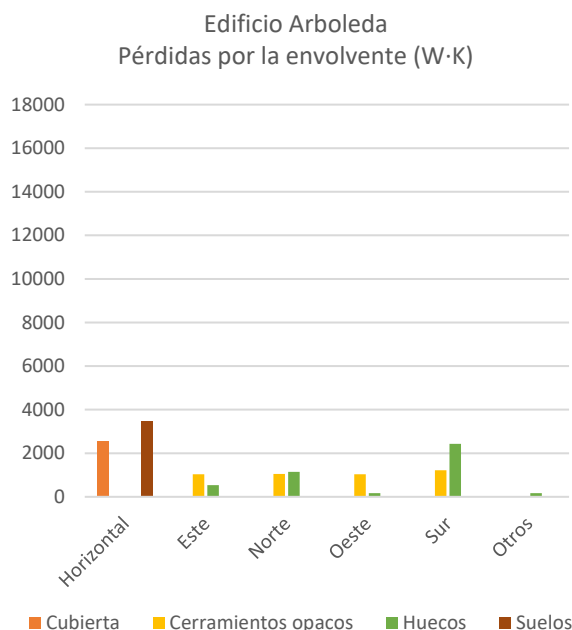
Gráfico 21. Pérdidas de calor por la envolvente en Arboleda

Desde el punto de vista de la envolvente, se observan importantes pérdidas térmicas a través de suelos, cubiertas y cerramientos opacos, reflejo de un aislamiento insuficiente o discontinuo. A ello se suman huecos con carpinterías poco eficientes y sin rotura de puente térmico, especialmente en la fachada sur, donde la superficie acristalada es muy superior al resto. Esto provoca importantes ganancias solares no controladas que incrementan la carga térmica en el interior del edificio, generando sobrecalentamiento en verano.
