RATIONALIST ARCHITECTURE, TO PRESERVE, TO REHABILITATE

ARQUITECTURA RACIONALISTA, PRESERVAR, REHABILITAR

José Gabriel Bernabé Collados¹; Félix Lasheras Merino²

Altamirano nº 35, proyectado por Ángel Laciana para la Sociedad Ajo y Morales en 1935. Es un edificio entre medianeras, con una única fachada libre, que es un ejemplo muy representativo del tipo constructivo de la época.

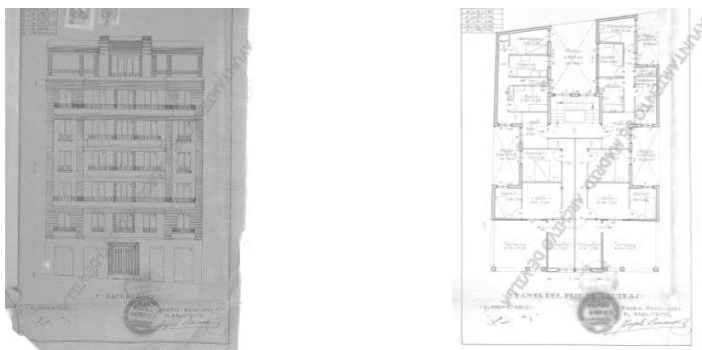
Figura 2 y 3. Plano de fachada, búsqueda de una imagen moderna, con reminiscencia Decó, composición simétrica y con balcones curvos que dan la imagen característica de esta arquitectura y planta ático, con la fachada retranqueada para dejar las dos terrazas y la ruptura de la simetría interior con la colocación un patio extra en la vivienda de la derecha. Documentación original del Archivo de la Villa de Madrid 44-77-17

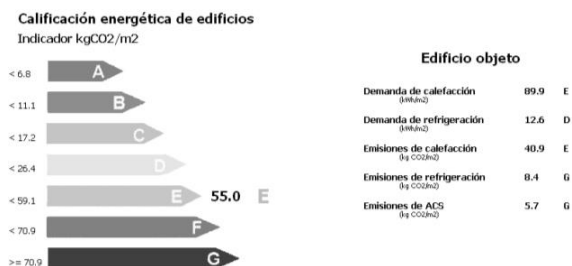
Se ha realizado la simulación de la certificación energética de todo el edificio, teniendo únicamente en cuenta las instalaciones generales del mismo y los sistemas constructivos descritos anteriormente.

La calefacción general es de gasoil y da servicio de calefacción y agua caliente, la calefacción mediante radiadores de fundición colocados en las estancias principales. Su consumo es de 10.000 l/año, funcionando desde noviembre hasta marzo. La potencia instalada es de 330kW. La instalación es antigua y no está correctamente aislada.

Figura 7: resultado calificación energética, autoría propia. Programa CEXv1.3.
