# **Evaluación de la protección conseguida en la cuenca de un torrente de montaña ante los daños causados por eventos torrenciales mediante su restauración hidrológico-forestal. Cuenca del torrente de Arratiecho en el Pirineo Aragonés, España**

## *Evaluation of the protection afforded by forest-hydrological restoration against torrential damages in a mountain basin: Basin of Arratiecho torrent. Aragonese Pyrenees, Spain.*

**Santiago Fábregas Reigosa<sup>(1)</sup>, Juan Ángel Mintegui Aguirre<sup>(2)</sup>, Rocío Hurtado Roa<sup>(3)</sup>, José Carlos Robredo Sánchez<sup>(2)</sup> & Pablo Huelin Rueda<sup>(2)</sup>,**

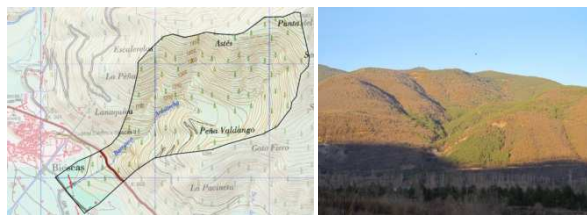
**Figura 1.** Cuenca vertiente al torrente de Arratiecho. Izquierda: límites de la cuenca destacando su proximidad al núcleo de población de Biescas y el paso por su área dominada de la carretera N-260. Derecha: vista de la cuenca en marzo de 2012 donde resalta la repoblación efectuada a comienzos del siglo pasado en la ladera noreste vertiente directa al torrente (verde oscuro) *Cuenca vertiente al torrente de Arratiecho*. Izquierda: límites de la cuenca destacando su proximidad al núcleo de población de Biescas y el paso por su área dominada de la carretera N-260. Derecha: vista de la cuenca en marzo de 2012 donde resalta la repoblación efectuada a comienzos del siglo pasado en la ladera noreste vertiente directa al torrente (verde oscuro)

La cuenca vertiente al torrente de Arratiecho está situada en el Pirineo oscense, término municipal de Biescas y próximo a su núcleo de población (Figura 1). Morfológicamente es una típica cuenca torrencial de montaña, en la que se diferencian el área vertiente o de recepción, la garganta y el cono de sedimentación. Tiene una superficie de 1,6 Km<sup>2</sup>; su cota máxima y mínima son 1667 msnm y 860 msnm y su pendiente media 52,81 %. El torrente es afluente del río Gállego por su margen izquierda; su longitud es de 2,74 Km y su pendiente media 0,30 m·m<sup>-1</sup>. Los suelos predominantes en la cuenca son flysch coluviales, pero en su vertiente noreste presenta un pequeño manto de depósitos morrénicos que ocupa unos 0,06 Km<sup>2</sup>. Actualmente toda su área vertiente está prácticamente cubierta por una masa forestal, compuesta básicamente por pino silvestre y monte de quejigo. Las avenidas torrenciales son el principal riesgo en esta cuenca y la carretera N-260, que atraviesa su cono de sedimentación, y los aprovechamientos agro-pastorales emplazados en dicho cono son los elementos más expuestos a ellas. En menor medida también afecta a algunas pistas forestales y/o agrícolas y senderos de montaña de la cuenca.

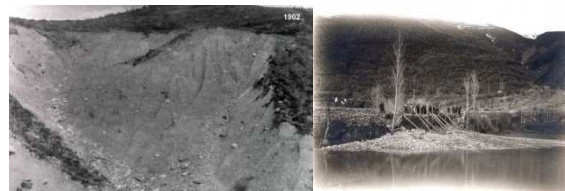
**Figura 2.** Cuenca vertiente al barranco de Arratiecho al inicio del siglo XX. Izquierda: erosión remontante en la cabecera de la cuenca hacia 1902 (Fotografía procedente del archivo del INIA, 2004). Derecha: Corte de la carretera N-260 por una crecida del barranco de Arratiecho hacia 1905 (Fotografía cedida por la familia Ayerbe). *Cuenca vertiente al barranco de Arratiecho al inicio del siglo XX*. Izquierda: erosión remontante en la cabecera de la cuenca hacia 1902 (Fotografía procedente del archivo del INIA, 2004). Derecha: Corte de la carretera N-260 por una crecida del barranco de Arratiecho hacia 1905 (Fotografía cedida por la familia Ayerbe).

La inestabilidad que originaba en la cuenca la dinámica torrencial, se activaba cada vez que tenían lugar en ella precipitaciones torrenciales, poniendo en riesgo el desplazamiento aguas abajo de volúmenes de tierra importantes y provocando repetidos cortes en la carretera N-260 que atraviesa su cono de sedimentación; aislando con ello a la población de Biescas de los núcleos de población vecinos, además de causar múltiples daños en los cultivos y pastizales de sus áreas dominadas (Figura 2).

Al fondo de la imagen derecha de la Figura 11 se aprecia el área dominada de la cuenca del torrente de Arratiecho, actualmente dedicada a praderas. En ella se expandía en el pasado el cono de sedimentación del torrente (Figura 2, imagen derecha), antes

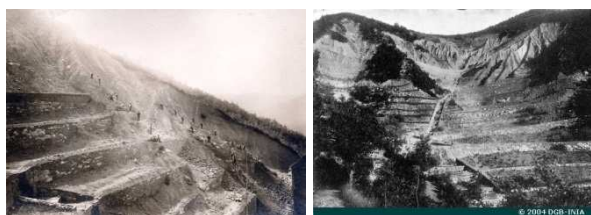
**Figura 3.** Cuenca vertiente al torrente de Arratiecho hacia 1904. Trabajos de estabilización de la ladera noreste por la Sexta División Hidrológico-Forestal. (Izquierda: fotografía cedida por la familia Ayerbe. Derecha: fotografía procedente del archivo INIA, 2004). *Cuenca vertiente al torrente de Arratiecho hacia 1904. Trabajos de estabilización de la ladera noreste por la Sexta División Hidrológico-Forestal. (Izquierda: fotografía cedida por la familia Ayerbe. Derecha: fotografía procedente del archivo INIA, 2004).*

a) Para la estabilización de la ladera noreste de la cuenca se ejecutó un abancalamiento de su perfil; lo que permitió regular las pendientes de los tramos resultantes de la ladera (que se reforestaron a continuación) y aprovechar las superficies niveladas, dotándoles de la pendiente precisa, para drenar las escorrentías que llegasen a ellas, dirigiéndolas al curso principal bien directamente o bien a través de barrancos intermedios afluentes al mismo; en conjunto el sistema de drenaje adoptó el esquema conocido como espina de pescado (Figuras 3 y 4, imagen derecha). Los muros del abancalamiento se levantaron con las mismas piedras más resistentes del *flysch* (las calizas) de la ladera. Con esta medida, a la vez que se conseguía una evacuación ordenada de los volúmenes de agua disponibles en la cuenca en momentos torrenciales y post-torrenciales, se evitaba también la erosión de sus suelos por acción de las escorrentías, que con anterioridad a la ejecución del proyecto circulaban descontroladas ladera abajo.

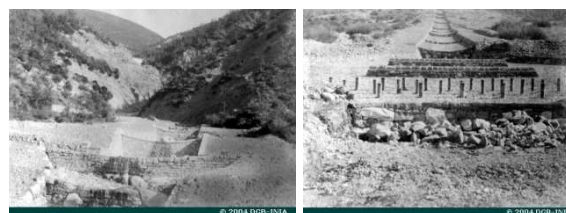
**Figura 6.** Cono de sedimentación del torrente de Arratiecho hacia 1904. Izquierda: trabajos de encauzamiento en el primer tramo del cono de sedimentación del torrente, ejecutados para asegurar el servicio de la carretera N-260. Derecha: vista del segundo tramo de dicho encauzamiento (Fotografías procedentes del archivo del INIA, 2004). *Cono de sedimentación del torrente de Arratiecho hacia 1904. Izquierda: trabajos de encauzamiento en el primer tramo del cono de sedimentación del torrente, ejecutados para asegurar el servicio de la carretera N-260. Derecha: vista del segundo tramo de dicho encauzamiento (Fotografías procedentes del archivo del INIA, 2004).*

d) Para la evacuación controlada y rápida de los caudales de avenida del torrente de Arratiecho a través de su cono de sedimentación, se construyó un canal escalonado de tramos erosionables atravesando el cono longitudinalmente (Figura 6). Dicho canal recogía los caudales de avenida de toda la cuenca para descargarlos al río Gállego a través del canal de Sía; evitando con ello su expansión y divagación por las áreas dominadas, es decir, por el cono de sedimentación, y garantizando el tránsito en la carretera N-260 a la salida de Biescas hacia las poblaciones de la comarca situados al este, así como la seguridad de las áreas dominadas. La superficie del cono de sedimentación más próxima al canal escalonado también fue objeto de repoblación.

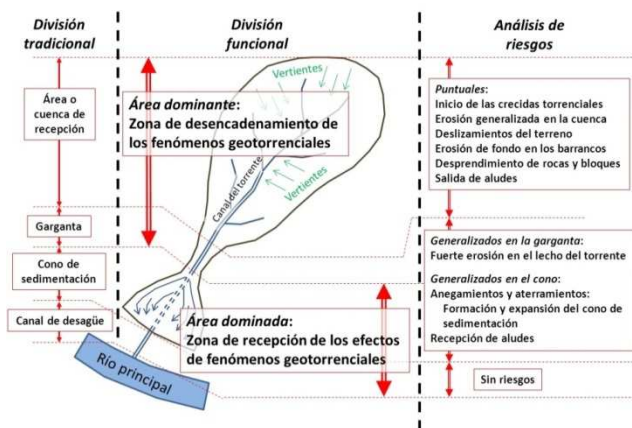
Figura 7. Esquema de Protección de las cuencas de Montaña (EPCM)  
*Esquema de Protección de las cuencas de Montaña (EPCM)*

Por tanto, el esquema debe considerar: a) los eventos torrenciales, sobre todo los extraordinarios, tanto líquidos como sólidos y b) los espacios, encauzados o no, por los que circulan los flujos de crecida o los aludes; se desplazan los bloques en movimiento o son ocupados por los materiales deslizados. Todo ello complementa el esquema clásico de las cuencas vertientes de los torrentes de montaña: a) área de recepción; b) garganta; c) cono de sedimentación y d) canal de desagüe. Atendiendo a lo expuesto, apoyándose en la filosofía de la unidad funcional de peligrosidad del sistema francés de montes protectores REY *et al.* (2009) y en la síntesis planteada del recorrido de los ciclos del agua y de los sedimentos en eventos torrenciales por MINTEGUI & ROBREDO (2008), se ha definido el *Esquema de Protección de las cuencas de Montaña* (EPCM) para los cuatro tipos de riesgos naturales en la montaña estudiados en esta metodología (Figura 7)

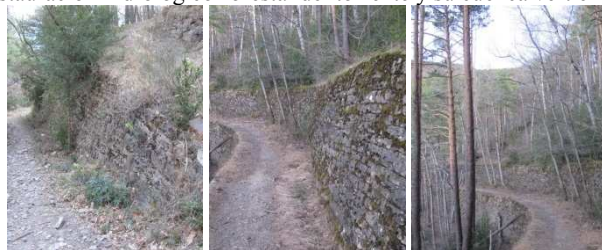
Figura 8. Detalles del estado en marzo de 2012 de los trabajos de nivelación del terreno realizados en la ladera noreste, vertiente directa al torrente de Arratiecho, entre 1903-04. *Detalles del estado en marzo de 2012 de los trabajos de nivelación del terreno realizados en la ladera noreste, vertiente directa al torrente de Arratiecho, entre 1903-04.*

Utilizando imágenes fotográficas tomadas durante las citadas visitas de reconocimiento al torrente y a la cuenca, febrero-marzo de 2012, se comprueba *de visu* la situación que en dichas fechas presentaban los escenarios de las acciones emprendidas al inicio del siglo pasado: *a)* la estabilización de la ladera noreste vertiente directa al torrente de Arratiecho (Figura 8); *b)* el control de la erosión remontante en el cauce principal del barranco de Arratiecho en su recorrido por el área de recepción de la cuenca (Figura 9) y en su garganta (Figura 10); *c)* el control de la erosión superficial mediante la reforestación en todas las laderas vertientes al mismo (Figura 11) y *d)* la evacuación controlada y rápida de los caudales de avenida del barranco de Arratiecho en el tramo de su cono de sedimentación (Figura 12).

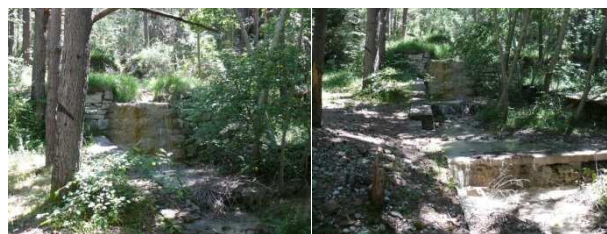
Figura 9. Detalles de estado en febrero de 2012 de dos diques secundarios, construidos entre 1903-04 en el recorrido del torrente de Arratiecho por su área de recepción. *Detalles de estado en febrero de 2012 de dos diques secundarios, construidos entre 1903-04 en el recorrido del torrente de Arratiecho por su área de recepción*

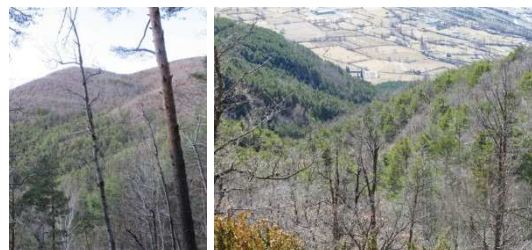
Figura 11. Detalles del arbolado resultante de la reforestación efectuada a las vertientes directas al torrente de Arratiecho entre 1903-05 en marzo de 2012. *Detalles del arbolado resultante de la reforestación efectuada a las vertientes directas al torrente de Arratiecho entre 1903-05 en marzo de 2012*

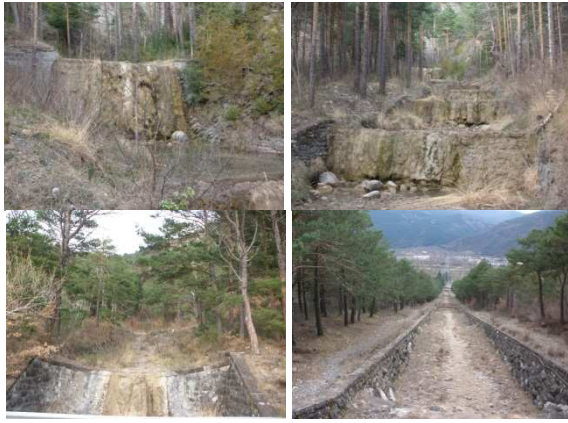
**Figura 12.** Canal escalonado de tramos erosionable (1904) que atraviesa el cono de sedimentación del torrente de Arratiecho, en marzo de 2012. Imágenes superiores. Izquierda: dique de mampostería hidráulica de primer orden número 3, en el vértice del cono de sedimentación. Derecha: inicio del tramo encauzado del torrente aguas abajo del dique anterior. Imágenes inferiores. Izquierda: dique de mampostería hidráulica de segundo orden situado inmediatamente aguas arriba de la carretera N-260, al fondo el canal. Derecha: el canal inmediatamente aguas abajo de dicha carretera (las dos imágenes inferiores se corresponden con las fotografías de la Figura 6). Canal escalonado de tramos erosionable (1904) que atraviesa el cono de sedimentación del torrente de Arratiecho, en marzo de 2012. Imágenes superiores. Izquierda: dique de mampostería hidráulica de primer orden número 3, en el vértice del cono de sedimentación. Derecha: inicio del tramo encauzado del torrente aguas abajo del dique anterior. Imágenes inferiores. Izquierda: dique de mampostería hidráulica de segundo orden situado inmediatamente aguas arriba de la carretera N-260, al fondo el canal. Derecha: el canal inmediatamente aguas abajo de dicha carretera (las dos imágenes inferiores se corresponden con las fotografías de la Figura 6).

En la actualidad aparece controlado con el mencionado canal escalonado y con el arbolado situado a ambos lados del mismo, que procede de la reforestación efectuada durante la restauración hidrológico-forestal (Figura 13, imagen izquierda). En las fotografías inferiores de la Figura 12 se aprecian unas recientes labores de limpieza efectuadas en el canal escalonado de tramos erosionables que atraviesa el cono de sedimentación del torrente de Arratiecho; que abarcan solo desde el entorno de la carretera N-260 hacia aguas abajo.

La limpieza que con cierta periodicidad se realiza en el tramo inferior del canal escalonado para mantener la viabilidad de la carretera N-260, es una buena medida; tanto para la conservación del canal, como para el arbolado de sus márgenes; pero sólo se lleva a cabo a partir del tramo próximo a la carretera y en sentido aguas abajo, convendría llevarlo a cabo también aguas arriba de la carretera, como se muestra en las imágenes de la Figura 12.
