# DEGRADACIÓN DEL MATERIAL PÉTREO EN YACIMIENTOS ARQUEOLÓGICOS

### 3. ESTUDIO DEL ESTADO DE CONSERVACIÓN DE LOS CONJUNTOS DEL TEATRO ROMANO Y CASA DEL MITREO DE MÉRIDA

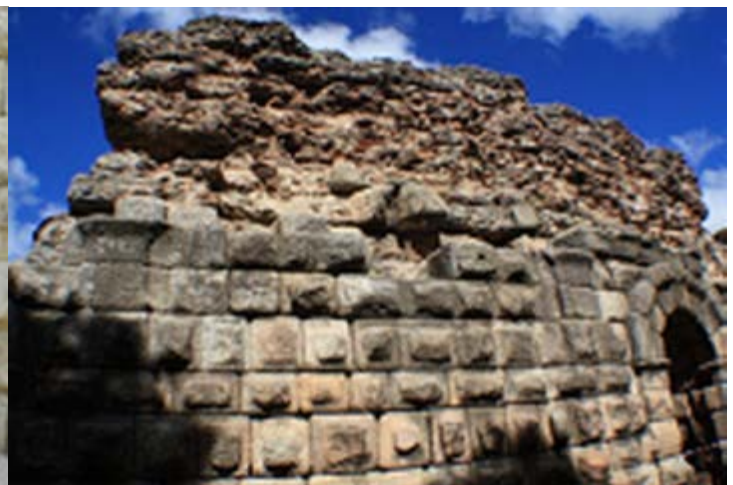
2. Ennegrecimiento y erosión de los sillares almohadillados de granito del perímetro exterior.

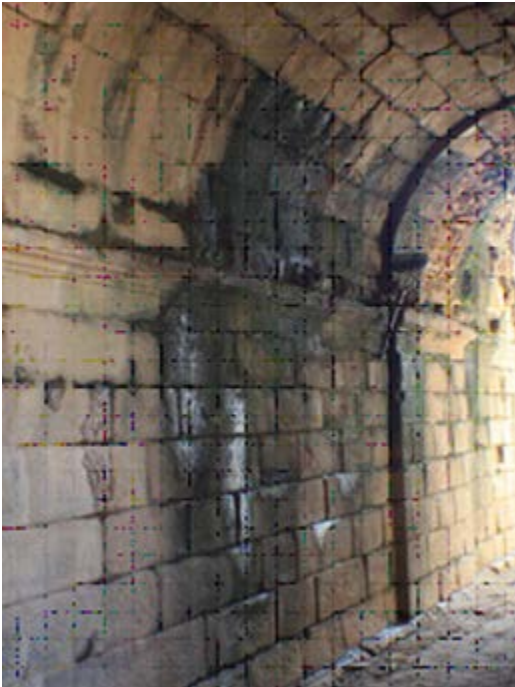
En las galerías que recorren el graderío internamente el mayor problema es la humedad derivada del agua de filtración, procedente del agua de lluvia acumulada en la parte externa del graderío superior. El agua se infiltra por las juntas entre sillares, formando escorrentías, y consecuentemente la formación de pátinas biogénicas (algas y musgos) sobre los sillares de granito (Figura 3).

3. Galería de acceso al frente de escena, lateral este.

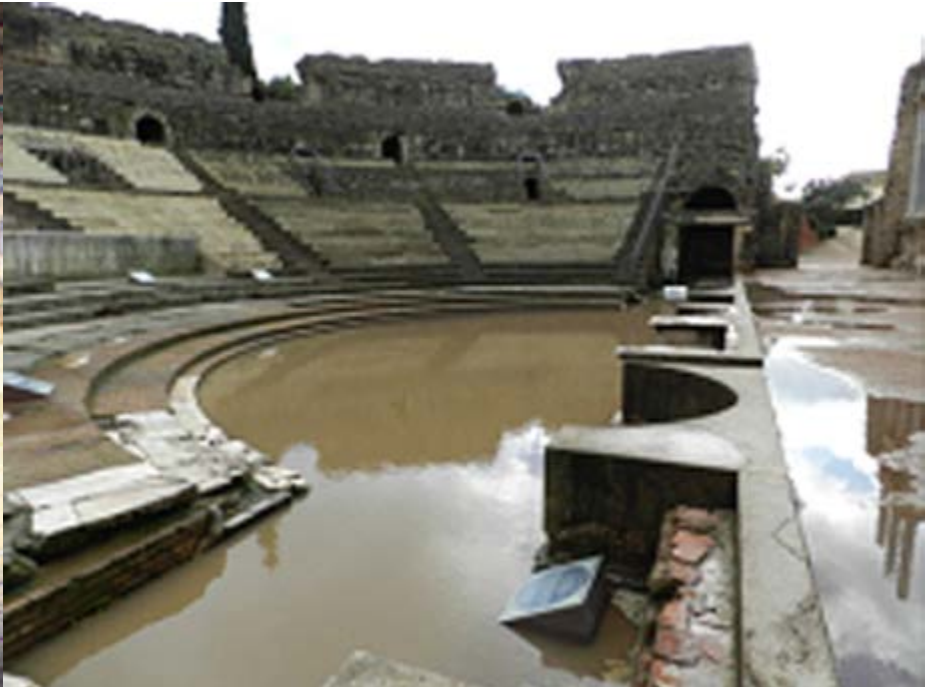
La orchestra está pavimentada con losas de roca caliza, que imitan mármol, aunque con propiedades menos resistentes al deterioro que éste último. En los meses de invierno, con picos de lluvia abundante, esta zona se inunda formando una piscina (Figura 4), lo que evidencia un deficiente drenaje del terreno en este punto. Esto puede deberse a cambios en la fase de post-excavación, bien en las propiedades del terreno, bien por la urbanización del entorno que afectó al drenaje original.

4. Inundación de la orchestra.

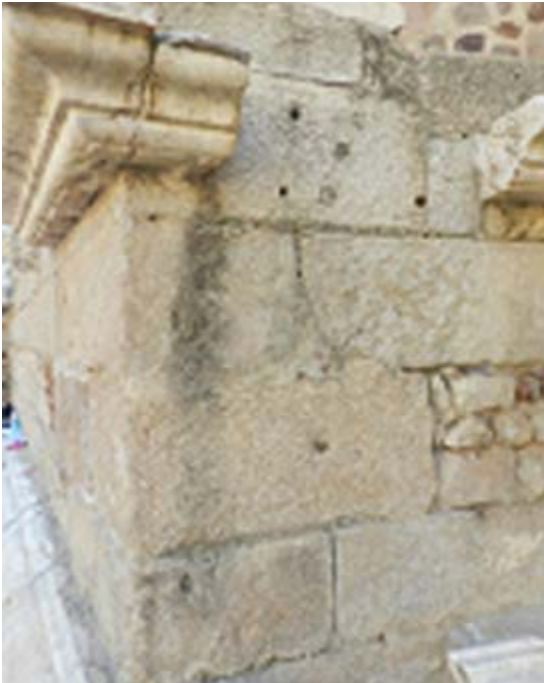
son especialmente visibles en las cornisas de mármol blanco y zonas laterales (Figuras 5 y 6).

5. Escorrentías por agua de lluvia en las cornisas del basamento.

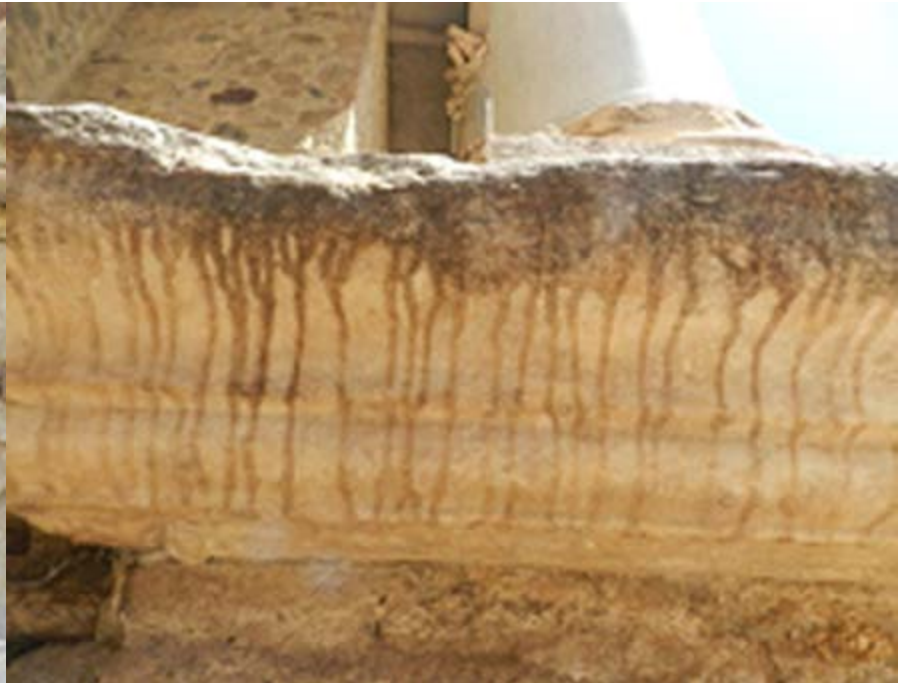
El efecto del agua de lluvia se manifiesta también en la disolución y erosión de otros elementos horizontales ornamentales salientes como las cornisas del frente escénico, donde se aprecia una notable erosión de los bordes. En la intervención de 1996 se instalaron goterones en el entablamento superior, pero se han deteriorado perdiendo su función original, sin embargo no se instalaron en las cornisas del orden inferior, agravando este efecto (Figura 6).

6. Marcas de escorrentías en las cornisas de mármol blanco, estas marcas son características de superficies tratadas con productos hidrofugantes (ICOMOS, 2008)

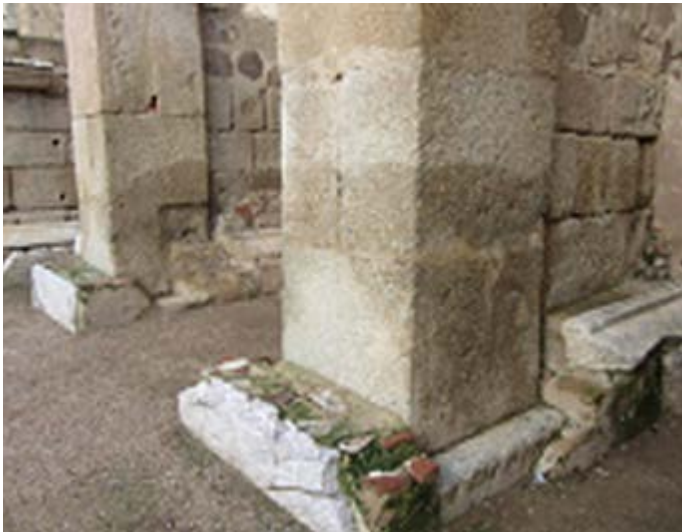
La ascensión capilar de agua del terreno se filtra entre las juntas de los sillares de granito que conforman el podio (Figura 7). A largo plazo podría dar lugar al ya visto efecto de redondeamiento de los bordes del sillar.

6 bis. Filtraciones de agua entre las juntas del basamento

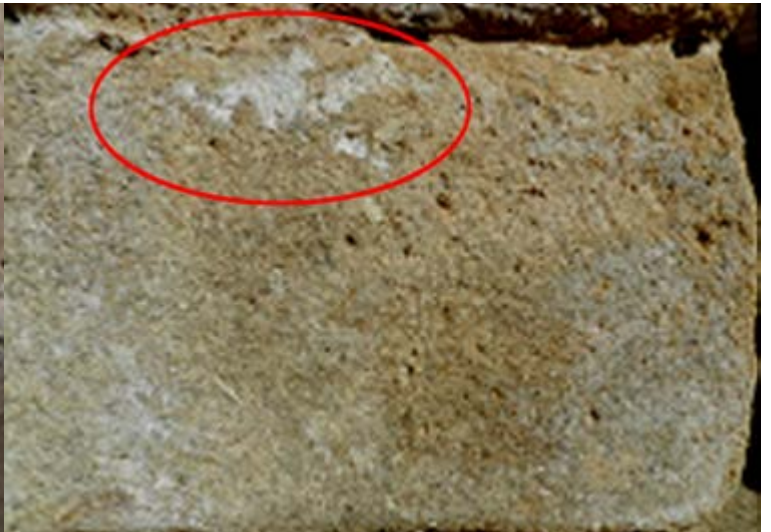
La presencia de agua favorece el transporte de las sales y su cristalización en la superficie (Figura 7). Por otra parte, la humedad favorece el proceso de oxidación de las grapas de hierro originales utilizadas para la fijación de las placas de mármol. En la figura 8 se pueden observar los daños que produce el hierro al oxidarse, proceso caracterizado por la corrosión laminar y formación de productos de corrosión que acaban rompiendo el material pétreo en forma de grietas y fracturas. En la intervención ejecutada por Agora S.L en 1996 se estabilizó, o ralentizó, el proceso de oxidación mediante la aplicación de taninos y resinas acrílicas protectoras sin embargo sus efectos fueron limitados.

7. Eflorescencias salinas en diversos puntos del basamento del frente escénico

Además de los daños físicos, la composición química del cemento es mucho menos estable, contiene iones libres y sales solubles que migran hacia el interior del sistema poroso de la fábrica, cristalizando allá donde desemboquen. Se han localizado en el basamento del frente de escena sales procedentes de la degradación de los morteros de revestimiento del plinto del segundo orden que se transportaban hacia las zonas bajas por medio de escorrentías (Figuras 7 y 14).

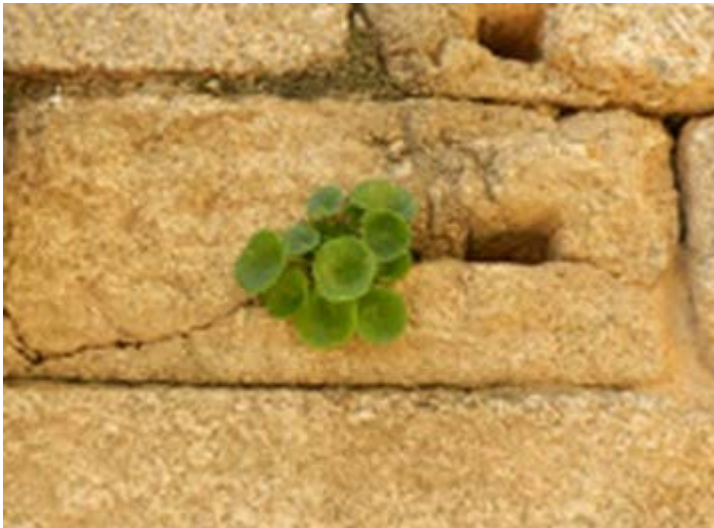
**Vegetal:** La presencia de vegetación es continua, tanto en el entorno circundante a los monumentos como en las propias estructuras (Figura 8). El caso del recinto del Teatro romano es el más grave, por su continuo estado de exposición a la intemperie, si bien en la Casa del Mitreo, aunque cubierto por una

8. Plantas menores crecen entre las grietas y huecos en los que se acumula la suciedad y la humedad

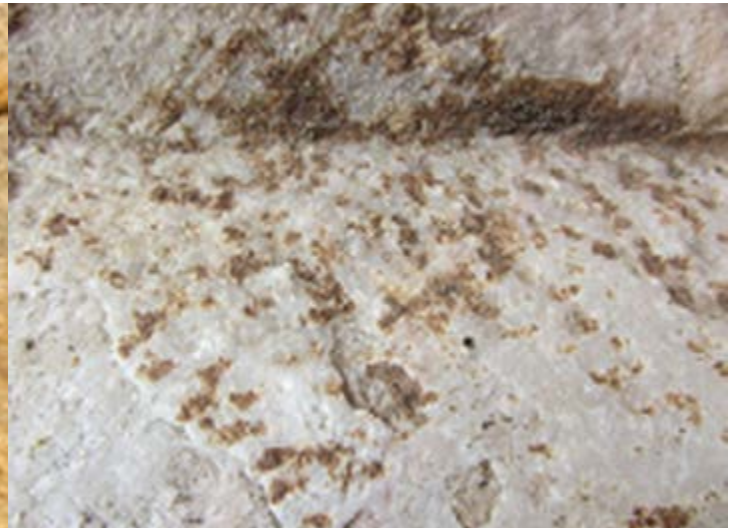
9. Microorganismos sobre la superficie del mármol

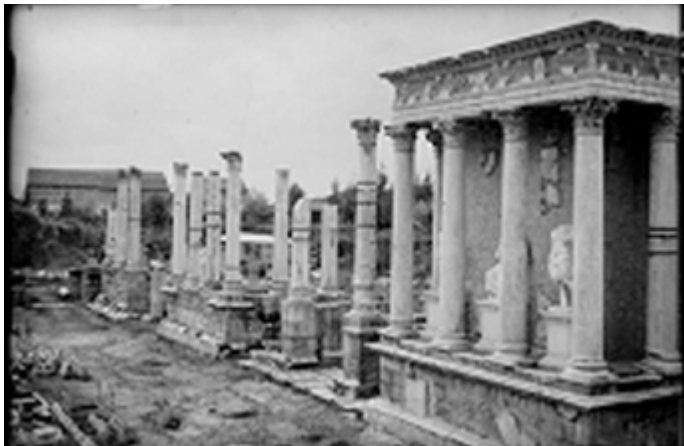
10. Obras de restauración en el primer orden del Teatro (Fuente: Archivo Loty – 07600 del IPCE)

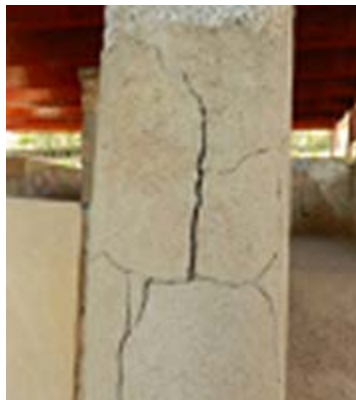
Su indudable mayor resistencia hace que sea un material acentuadamente más rígido que el material sobre el que se asienta, esta diferencia de elasticidad crea una zona de grandes tensiones entre ambos materiales que desencadena la separación y rotura, así como la disgregación del mortero tradicional (Fig. 12).

12. Daños provocados por la aplicación de morteros de cemento sobre las columnas graníticas del peristilo en Casa del Mitreo

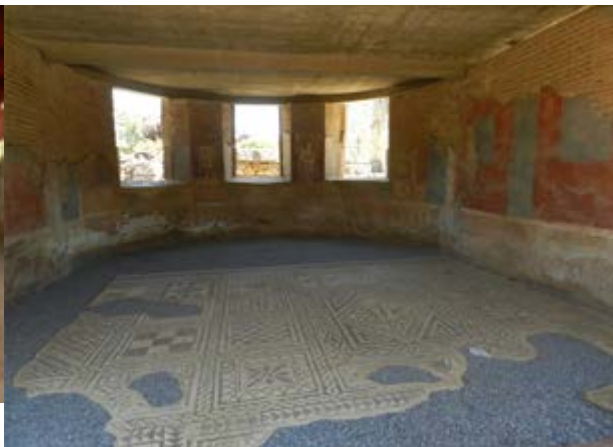
13. Daños en el zócalo de la habitación del tablinum, Casa Basílica, por el desvío de humedad hacia los muros laterales

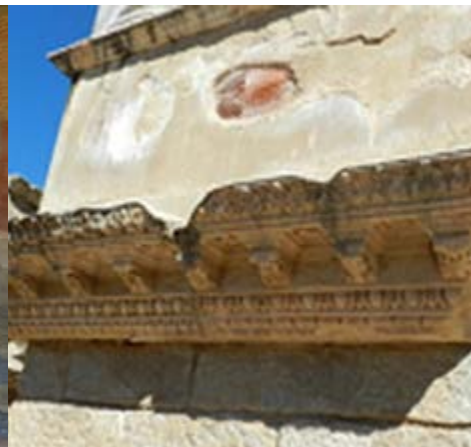
14. Degradación del mortero que revistía el falso plinto del segundo orden

Recientemente (Junio de 2014) se han eliminados estos morteros y han sido sustituidos por un revestimiento nuevo con mortero de cal.

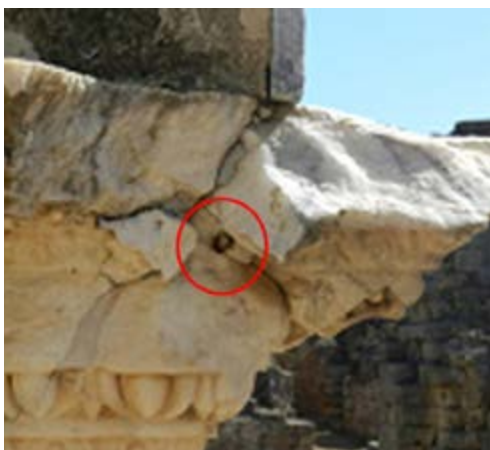
Los anclajes, llaves o grapas de hierro sufren el mismo proceso de degradación por corrosión por el contacto con la humedad y que supone la creación de nuevos productos sobre la superficie del elemento que provocan su aumento de tamaño y dilatación, con ello lesiones mecánicas; grietas, fisuras y rotura, además de manchas de óxidos y otros compuestos derivados de la corrosión. El uso de grapas de hierro ha derivado en numerosas fracturas, e incluso des-

15. Fracturas en cornisas del orden superior por efecto de la oxidación de las grapas de hierro utilizadas como sistema de fijación al plinto.

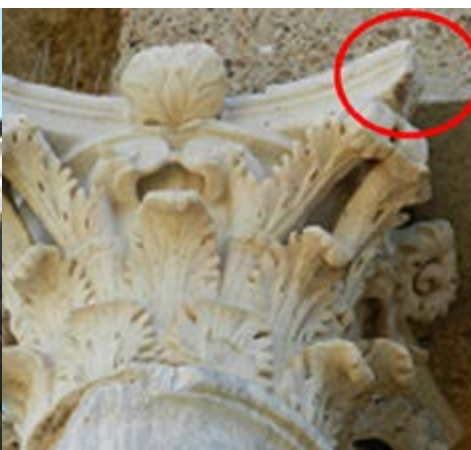
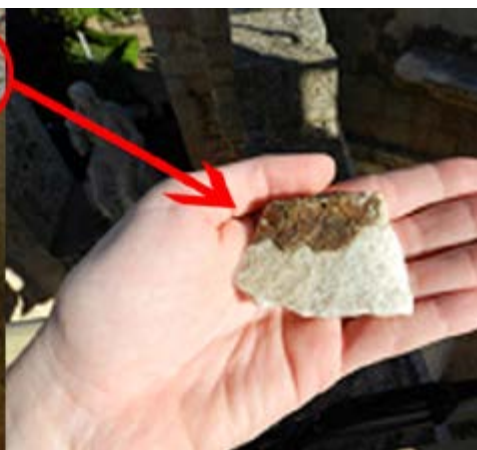
16. Fragmento de mármol desprendido de un capitel del segundo orden en el frente de escena.

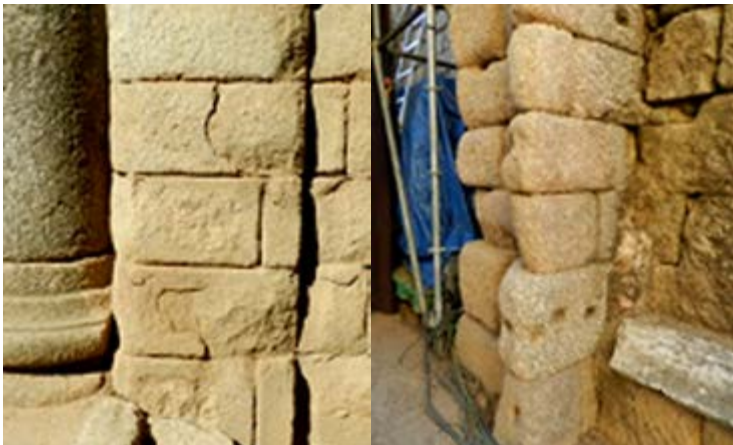
Algunos de los sillares de granito sufren la exfoliación de las capas superficiales como se aprecia en la Figura 17a, este tipo de deterioro se asocia a la anisotropía propia del material (en relación con el proceso de formación geológica) (Freire-Lista; 2015), a su orientación en obra y al ascenso de humedad capilar. Otros, sufren procesos graves de erosión superficial (Figura 17b) y de arenización en algunos sillares, esto último muy evidente también en el caso del vecino Anfiteatro.

17a. 17b. Vano de acceso a las galerías en la versura oriental, deplacación frontal de los sillares de granito y erosión de las zonas más expuestas.

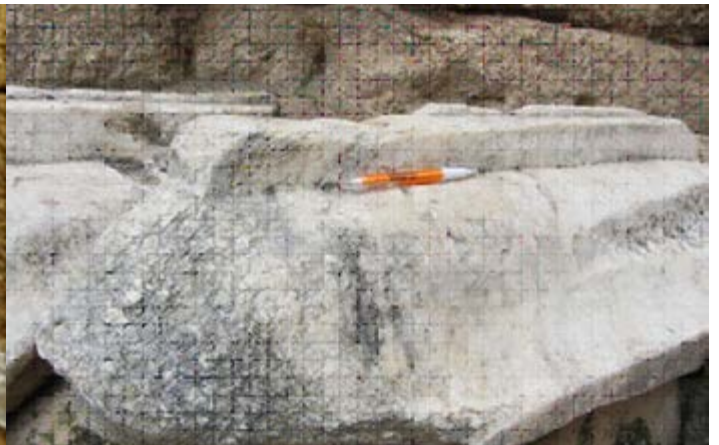
Los indicadores de alteración más comunes en esta variedad son la disgregación granular (Figura 18), localizado principalmente en las zonas más salientes de cornisas, y por lo tanto, en las zonas más expuestas.

18. Cornisa de mármol blanco en el podio del frente escénico, degradación por disgregación granular.

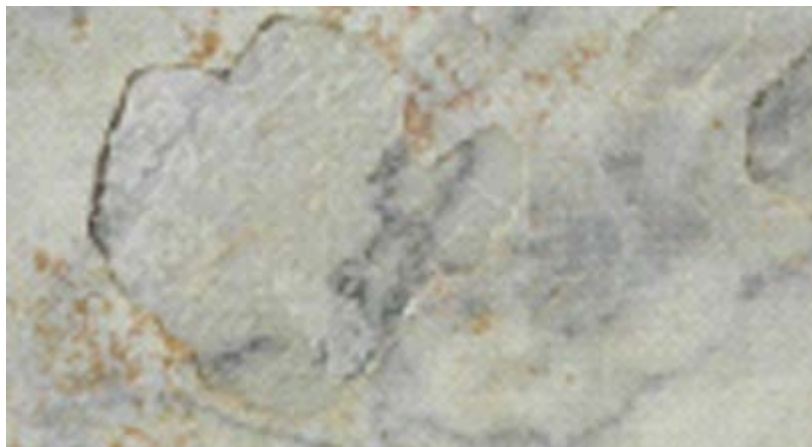
se da en forma de exfoliación de las capas más superficiales (Figura 19), causada por una elevada esquistosidad con origen en el proceso de metamorfismo de enterramiento que dio origen a la formación rocosa, y, al igual que en los granito de la Figura 17, también está relacionado su orientación en obra en combinación con el ascenso de humedad capilar.

19. Exfoliación superficial en las placas de revestimiento marmóreo del podio en el frente escénico.

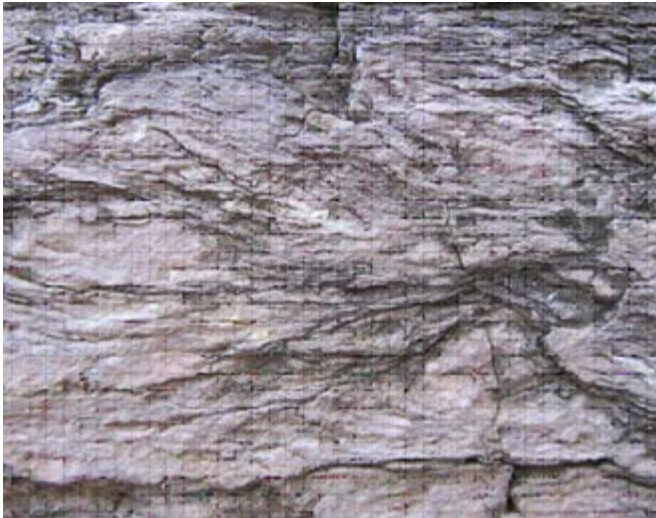
21. Exfoliación laminar del mármol rosa, situado únicamente en los zócalos del podio

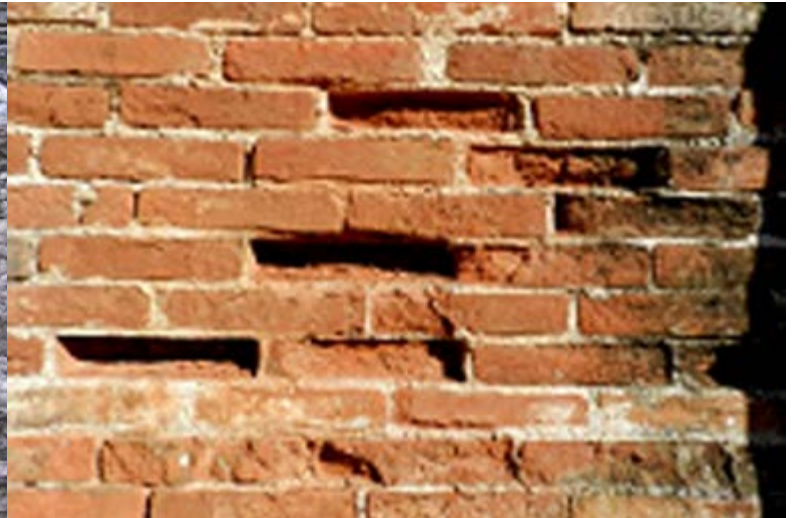
Otros muros de ladrillo sufren una degradación característica derivada del uso de morteros de junta excesivamente rígidos e impermeables, lo que provoca la deplacación del frontal del módulo de ladrillo (Figura 22). La humedad de ascensión capilar no encuen-

tra más salida que por la zona frontal del ladrillo, ya que el mortero no permite la transpiración vertical. En este caso se trataría de una alteración causada en origen, durante la fase de construcción.

22. Muro norte de ladrillo en la versura oriental, deplacación frontal de los módulos de ladrillo causado por la incompatibilidad con el mortero original de junta.
