PROPUESTA PARA LA RECONSTRUCCIÓN DE LOS RESTOS DESPIEZADOS DE UNA ARMADURA DE CUBIERTA ALMACENADOS EN LOS DESVANES DEL ALCÁZAR DE SEGOVIA.

Miguel Carlos Fernández Cabo / Dr. Arquitecto.

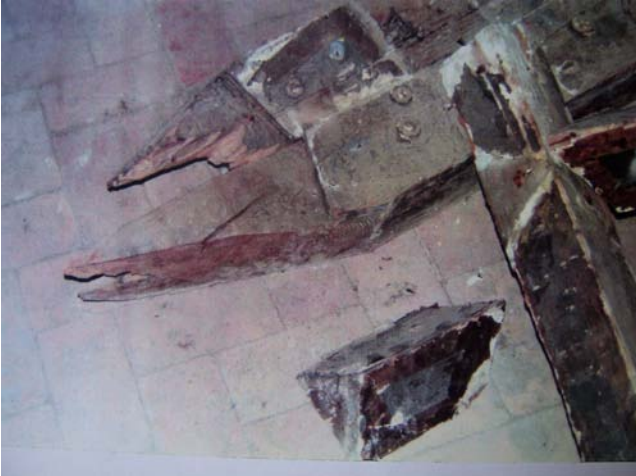
Fig.1. Detalle de encuentro de las limas dobladas en su cabecero con corte aflautado y una de las pequeñas manguetas de unión con el almizate.

Los carpinteros de armar hispano-musulmanes inventaron la solución de descomponer en dos piezas la *limabordón* -pieza única que resuelve la charnela o arista de encuentro entre las *gualderas* o planos inclinados de la cubierta- con el objeto de poder prefabricar la armadura en taller y llevarla armada por paños a la obra, para que una vez ubicados in situ, solo tener que realizar el ensamblaje de la armadura por conjuntos -*paños*- y no pieza a pieza, librándose así de los inconvenientes de trabajar a *caballo de armadura* -montado o encaramado sobre ella- y de sufrir las inclemencias meteorológicas. Obviamente los paños en que se descompone la armadura han de ser planos, pues de otro modo se dificulta el transporte, tanto por las dificultades que implica mantener la rigidez de los planos oblicuos, como por el incremento de volumen que supondría en el apilado. Esta es la razón por la que las soluciones de limabordón no son aptas para la prefabricación en taller, motivo que seguramente llevó a los carpinteros de armar a proceder a la división en dos de la lima. En el caso de armaduras de lazo, las limas moamares se convierten en algo totalmente necesario, pues es prácticamente inviable -bajo un punto de vista económico- resolver paños cuajados de lazo a caballo de armadura.

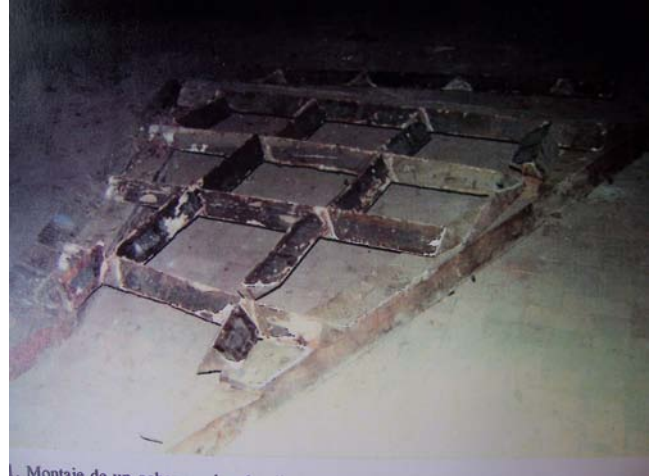
Fig.2. Primera hipótesis replanteada in situ con Enrique Nuere, donde se juntan todas las piezas de un sector ochavado, que daría pie a configurar el resto de la armadura.

Junto con Antonio Ruiz y Enrique Nuere nos desplazamos a Segovia y ya en los desvanes del Alcázar comenzamos a esparcir por el pavimento los restos de alguna de las cajas y de algunas de las piezas mas largas que estaban almacenadas fuera de las cajas. Enrique Nuere fue el primero en darse cuenta de que algunas de estas piezas largas eran de sección trapezoidal con el característico corte a *patilla y barbilla* en uno de sus extremos y un corte aflautado en el otro. Este formato de pieza apuntaba directamente a la clara posibilidades de que este tipo de pieza fuera una de las diversas limas que forman las aristas de intersección entre los planos de los faldones, pertenecientes a cualquiera de los tramos de pies o cabecera de la armadura supuestamente ochavada, a juzgar por los cortes de las supuestas limas examinadas. La sección trapezoidal era la usual en limas con campaneo y sin cerrillo por lo que debían tratarse de *limas moamares* o bien de *limas dobladas*, siendo esta última suposición (figura 1) la que resultó ser la correcta a juzgar por el acople de unas pequeñas piezas aflautadas que se articulaban en la charnela entre los ochavos, y que se descubrirían con posterioridad.

En base a esta primera hipótesis se buscaron las piezas que pudiesen armar un frente *ochavado* –parte de la cabecera o pies de la armadura que se remata achaflanando los arranques en escuadras- pues de confirmarse este supuesto, estaría gran parte del trabajo detectivesco resuelto, pudiendo a partir de entonces desarrollar los trabajos de catalogación y clasificación de todas las piezas. Buscando entre los restos del despiece pronto conseguimos encontrar las distintas piezas que nos permitieron montar sobre el suelo -a modo de un primer encaje o replanteo- uno de los sectores ochavados de la armadura (figura 2); de este modo la primera hipótesis quedaba así confirmada. Con esta idea se buscaron entre los restos las piezas iguales que supuestamente serían las limas dobladas; se encontraron 16 unidades de las cuales una estaba rota en dos piezas y del resto había 6 unidades con los apoyos de patilla y barbilla deteriorados y dos con las testas aflautadas en malas condiciones. El número de 16 unidades -equivalente a 8 limas dobladas- daba la pista de que se trataba de cada uno de los testeros de una armadura tipológicamente conocida como *ochavada* - armadura con chaflanes en las escuadras de ambos testeros, el de los pies y el de cabeza-.
