TRAZABILIDAD Y CALIDAD DE LOS RESIDUOS DE YESO: ANÁLISIS DE CASOS DE ESTUDIO

¹Grupo de Investigación Sostenibilidad en la Construcción y en la Industria, giSCI-UPM, Universidad Politécnica de Madrid

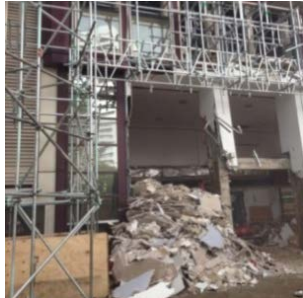
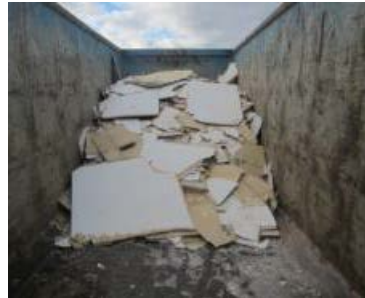
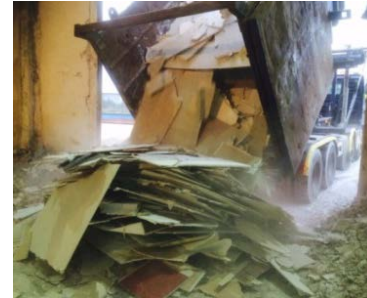
Figura 2. Obra de deconstrucción (caso de estudio I), en la que el residuo de PYL es enviado desde las distintas plantas a través del hueco del ascensor (izq.) En el centro, residuos de PYL en contenedor de obra (caso de estudio II) y recepción del residuo en las instalaciones de una de las plantas de reciclado (drcha.).

La investigación que aquí se presenta se centra en el análisis de las prácticas llevadas a cabo en tres estados miembros (Reino Unido-UK, Alemania-DE y Francia-FR) recogidas a través de casos de estudio que incluyen la segregación en obra del residuo de yeso, el transporte y el reciclado del mismo (Figura 2).

$C_R(c)$ indica una presencia de impurezas en el caso de estudio I del 1.2%. Conviene aclarar que mientras que en el caso de estudio II, los residuos son transportados al contenedor mediante el uso de carretillas, en los otros casos el residuo se transporta por el hueco del ascensor hasta el exterior (planta baja), cargándolos posteriormente con palas mecánicas en el contenedor. Este almacenamiento intermedio en el exterior del edificio puede significar la presencia de un mayor contenido de impurezas en la carga.
