La restauración de edificios construidos con tierra en zonas sísmicas: la experiencia peruana

Pedro HURTADO VALDEZ*

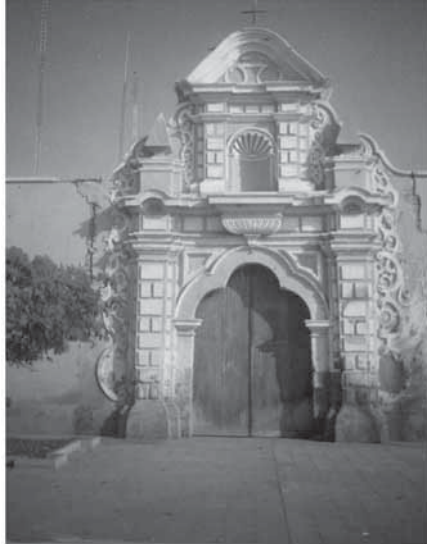
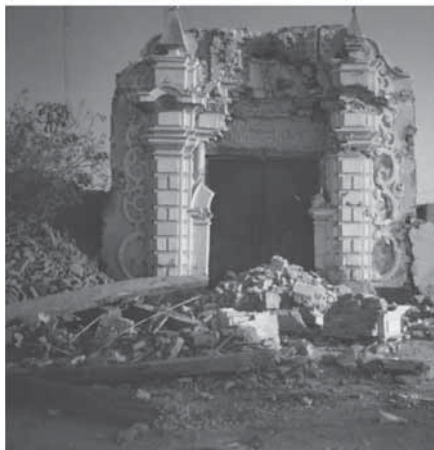
Fig.1. Portada de la iglesia de La Compañía (Pisco, Perú), antes y después del terremoto de 2007. Las fisuras y grietas de esta portada la separaban del resto de la estructura. Durante el terremoto los muros aislados vibraron de modo distinto. (Foto: P. Hurtado Valdez).

sólo a compresión sin la admisión de esfuerzos a tracción, siendo normal la aparición de fisuras en ellos. Sin embargo estos signos que expresan una natural forma de la estructura de adaptarse a su entorno, en un medio sísmico adquieren singular importancia debido a la forma y rigidez de la construcción en relación con las propiedades del subsuelo. Durante un terremoto el edificio vibrará bajo su frecuencia natural y si ella es vecina a la del subsuelo, se producirá una resonancia dinámica y el daño estructural resultante será mayor. Las fisuras de la estructura cambiarán su frecuencia natural y se acercará o alejará del nivel de esta resonancia. De ahí la importancia de hacer trabajar en conjunto a los muros construidos con tierra y controlar los daños en ellos después de cada sismo (Fig.1).

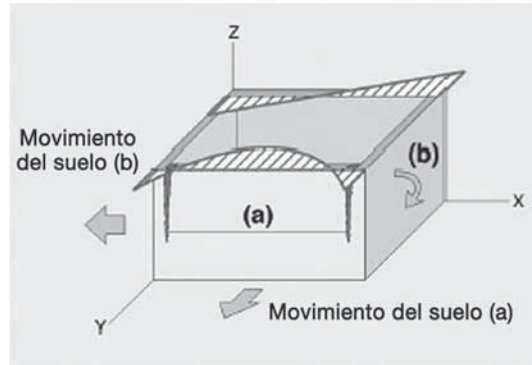
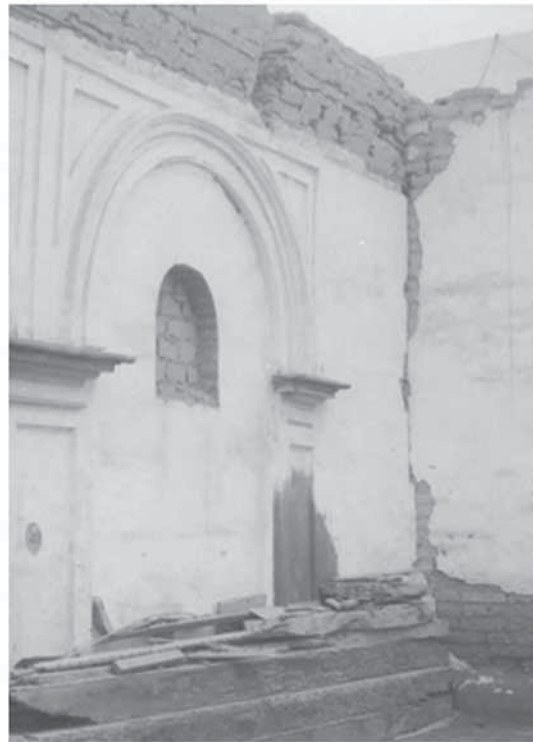
Fig.2. Fisuras verticales en las esquinas de muros. (Gráfico: J. Kuroiwa, 2002. Foto: P. Hurtado Valdez).

A pesar de que la esbeltez de los muros de tierra pueda estar de acuerdo con las proporciones geométricas para fábricas de mutuo arriostre, sus características constructivas resultan insuficientes cuando aparece un sismo, debido a la falta de un diafragma que trabe los encuentros, lo cual ocasiona que cada muro se comporte de modo independiente. Este efecto se debe principal-

Durante un terremoto los elementos mal conectados o independientes actúan como arietes, con características dinámicas propias y distinta vibración. Las fuerzas de inercia, de sentido horizontal contrario al movimiento del suelo, provocarán una concentración de esfuerzos de tracción en la parte superior de los encuentros entre muros, produciendo una fisura vertical que se prolongará hacia abajo, constituyendo el inicio de la separación de los muros (Fig.2). En el caso de muros interiores la viguería de madera que generalmente tienen los forjados históricos actuará momentáneamente como arriostre lateral, mientras no sobrepase la fuerza de fricción, oponiéndose al volteo de estos muros.

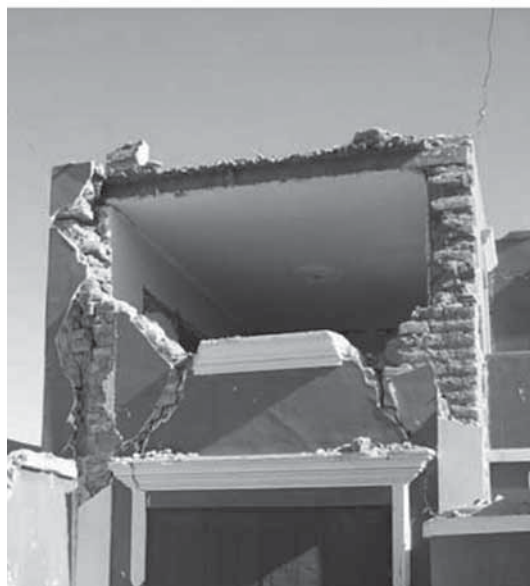
Fig.3. Grietas de separación y volteo de muros. (Grafico y Foto: J. Kuroiwa, 2002).

Igual que en el caso anterior, las fuerzas horizontales producen tracciones en los encuentros de muros exteriores o entre ellos y los contrafuertes. Sin embargo en este caso los muros una vez separados entre sí no tendrán más arriostre y la parte superior de ellos oscilará como un borde libre. Si aquellos continúan recibiendo las fuerzas de inercia en modo perpendicular a su plano la separación entre muros será cada vez más grande, produciéndose grietas y posiblemente el vuelco de ellos. Esta situación ocurre por ejemplo con las fachadas y las partes centrales de los lienzos entre contrafuertes (Fig.3).

En el caso de las esquinas exteriores de un edificio de gran altura, si las grietas motivan su separación del resto del muro, aparecerá el efecto de un pilar aislado y sin arriostre superior, cuyas proporciones no serán convenientes.

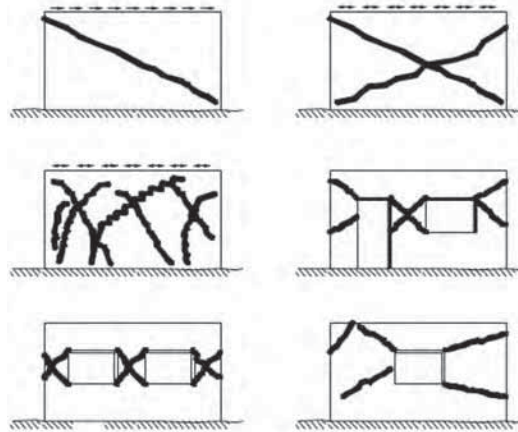
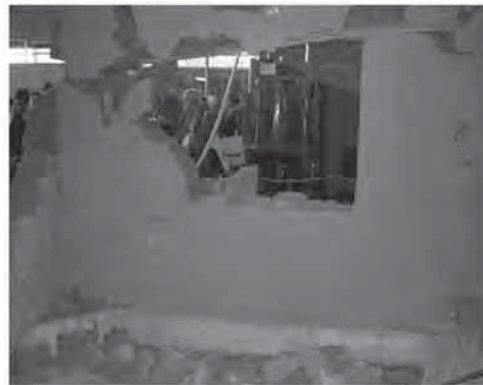
Fig.4. Fisuras diagonales por fuerza cortante. (Grafico: D. Torrealva, s.f. Foto: P. Hurtado Valdez).

Cuando los muros resisten las fuerzas horizontales perpendiculares a su plano, debido a su gran masa o arriostre en la parte alta de ellos, se pueden producir las fisuras por fuerza cortante que actúa en el plano del muro. Estas fisuras se manifiestan en forma de una X, principalmente en las esquinas de huecos de puertas y ventanas (Fig.4).

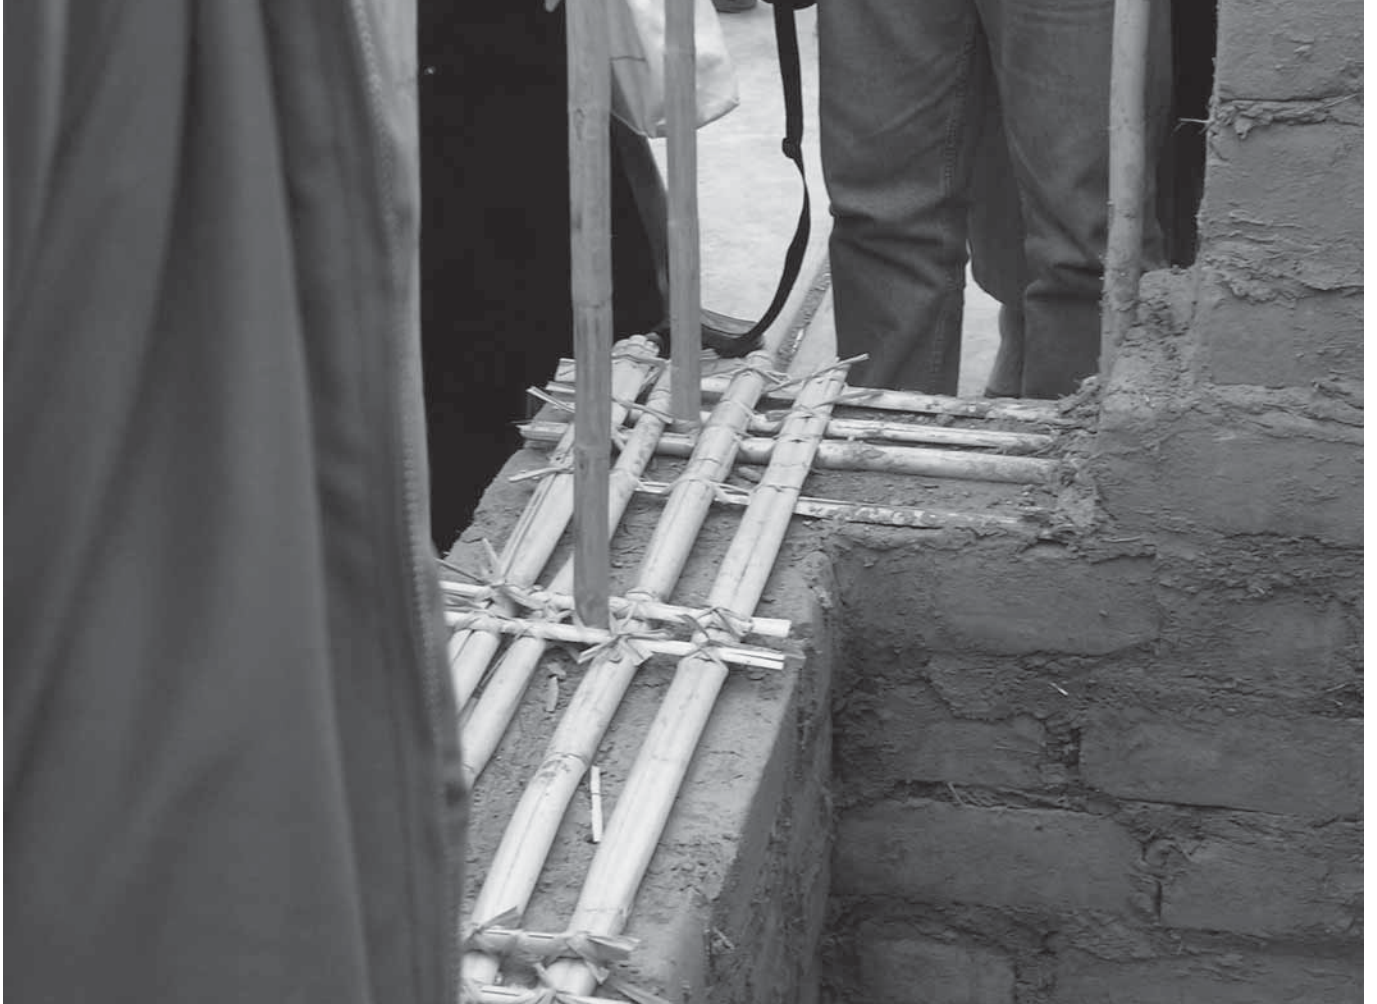
Fig.7. Refuerzos verticales a base de cañizo. (Foto. P. Hurtado Valdez).

Se trata de conseguir muros de tierra "armada" con la introducción de refuerzos verticales cada 60cm. Estos refuerzos pueden ser varillas de madera o cañas. Para garantizar la continuidad estructural, estas varillas deben unirse a nivel horizontal con cañas partidas y extendidas cada 40cm. aproximadamente (Fig.7).

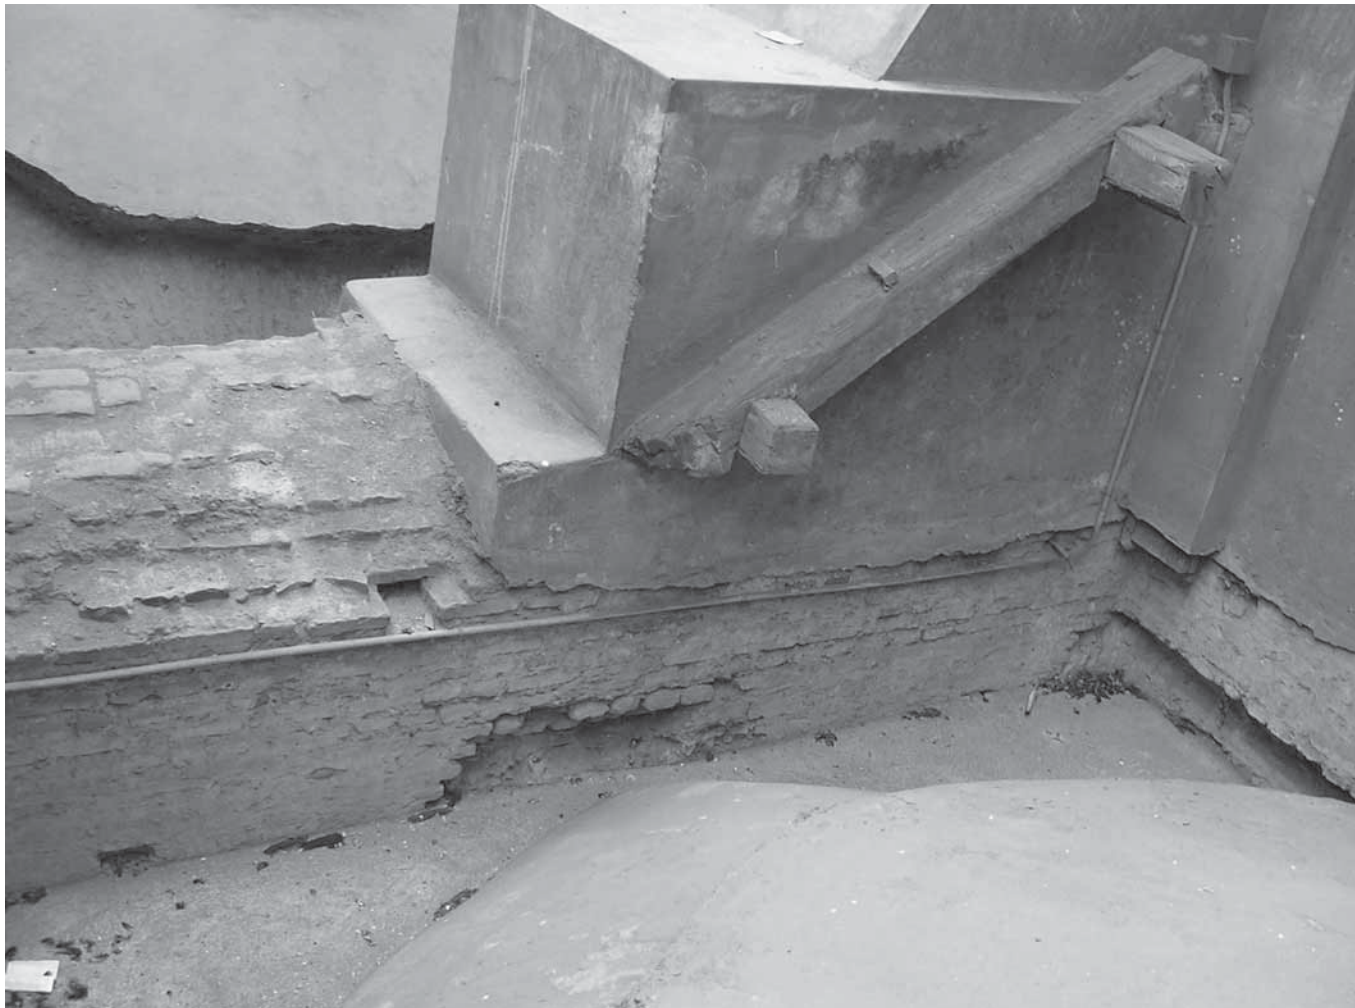
Fig.8. Llave de refuerzo de madera aplicado en los contrafuertes de la Catedral de Lima. (Foto: P. Hurtado Valdez).

Esta acción generalmente se aplicaba a los muros esbeltos o contrafuertes agrietados, una vez reconstruidos, que por las características del entorno hacían imposible ampliar sus proporciones. Se trata de maderos que atraviesan y abrazan la estructura impidiendo su separación (Fig.8).

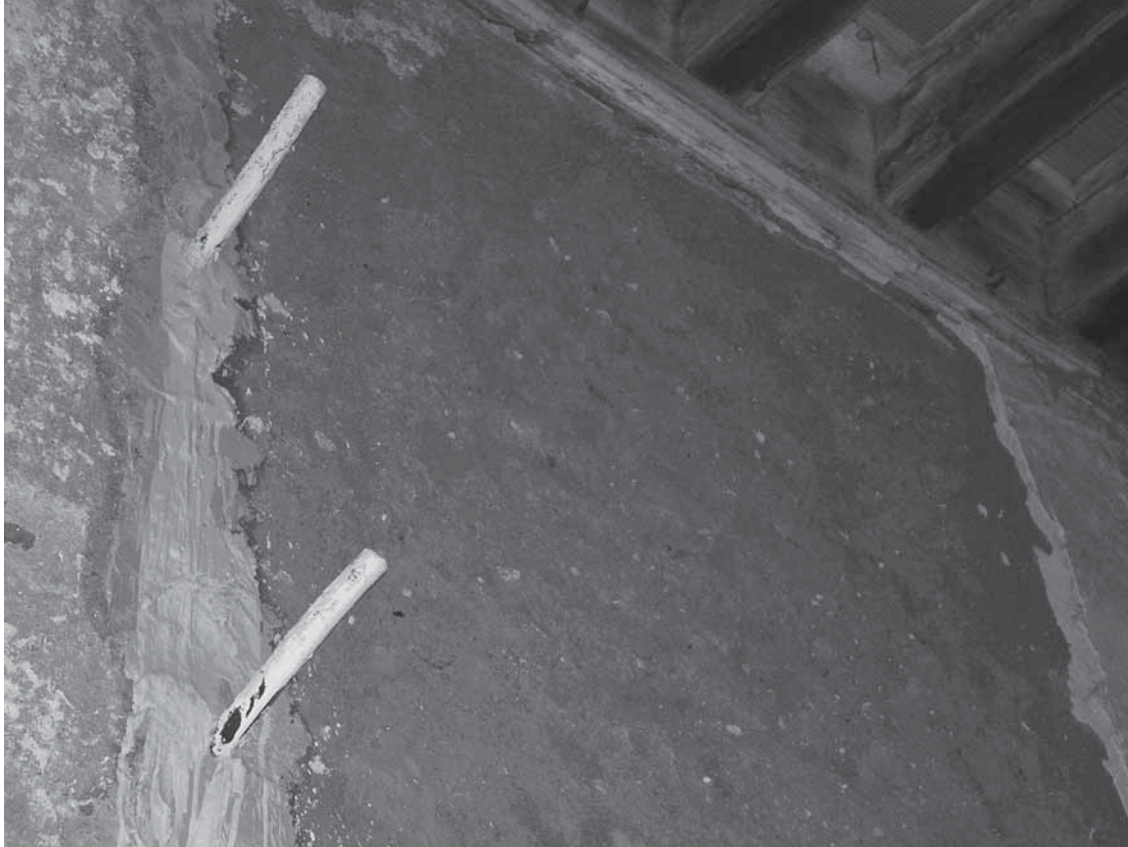
Fig.9. Boquillas para la inyección de mortero. (Foto: P. Hurtado Valdez).

El caso más frecuente a encontrarse en muros de tierra es la presencia de fisuras o grietas de poco espesor. Para reparar estas grietas se colocan accesos o boquillas de inyección cada 20 cm. aproximadamente a lo largo de ella (Fig.9). Se procede luego a sellar con yeso ambas caras de la grieta (de ser posible) para servir de tapón al mortero de inyección.

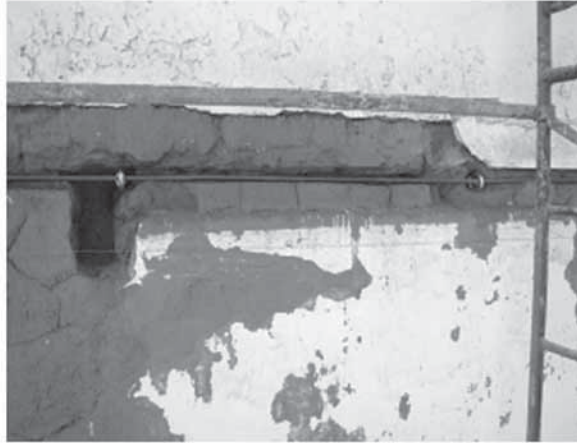
Fig.11: Cables horizontales metálicos aplicados al exterior de los muros. (Gráfico: E. Toelles, 2002. Foto: J. Vargas, 2005).

Junto a métodos tradicionales ha sido propuesta la inclusión de cables de acero inoxidable y tensores verticales anclados a la cimentación y al borde superior del muro o encadenado. También se pueden colocar cables adicionales en alturas intermedias de los muros (Fig.11).

Esta técnica busca la estabilidad en el plano de los muros, confinándolos entre sí. De esta manera se trata de evitar desplazamientos en la etapa de posfisuración, impidiendo el volteo o desplome de ellos, con una fuerte disipación de energía sísmica por fricción (8).

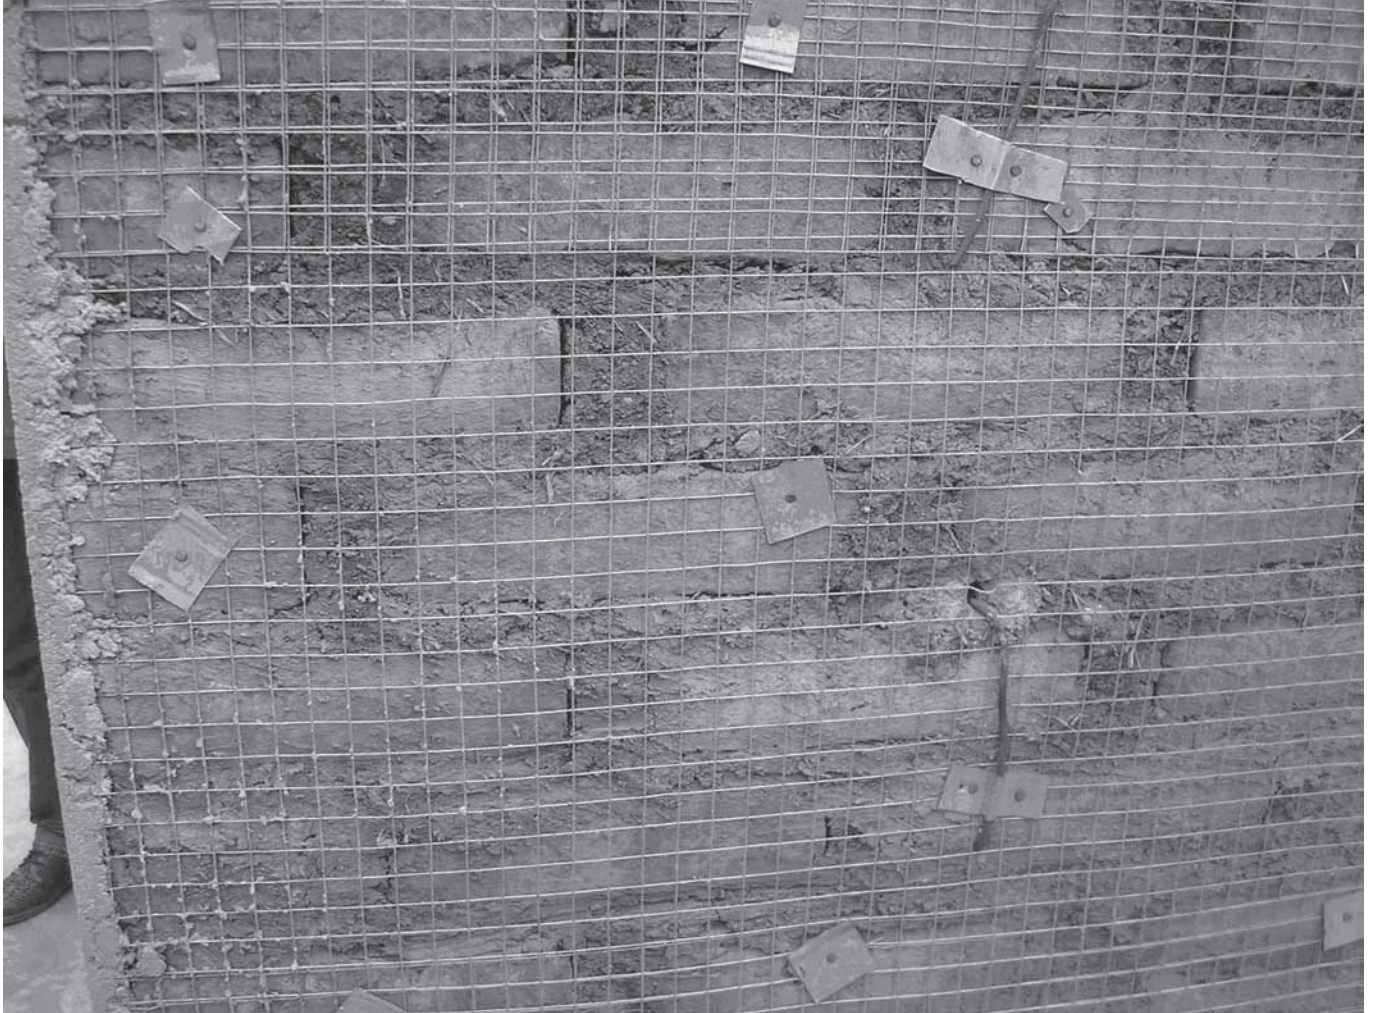
Fig.12: Mallas metálicas para refuerzo de muros de tierra. (Foto: P. Hurtado Valdez).

El principio se basa en colocar un elemento capaz de contener al muro y distribuir los esfuerzos uniformemente, principalmente en el periodo de post-fisuración evitando que continúe su degradación (10). Inicialmente se experimentó como refuerzo en las esquinas con la colocación de mallas electro soldadas de 1 mm. de diámetro y 1' de espacio entre ellas, fijadas con conectores o clavos distanciados cada 5 cm. y un revoco de cemento que unificara el conjunto (Fig.12) (11). Sin embargo poseían una debilidad, ya que respondían bien a sismos moderados pero presentaban falla frágil y repentina ante movimientos fuertes, porque las partes reforzadas se separaban y producían el colapso de las partes no reforzadas (12). Además la incompatibili-

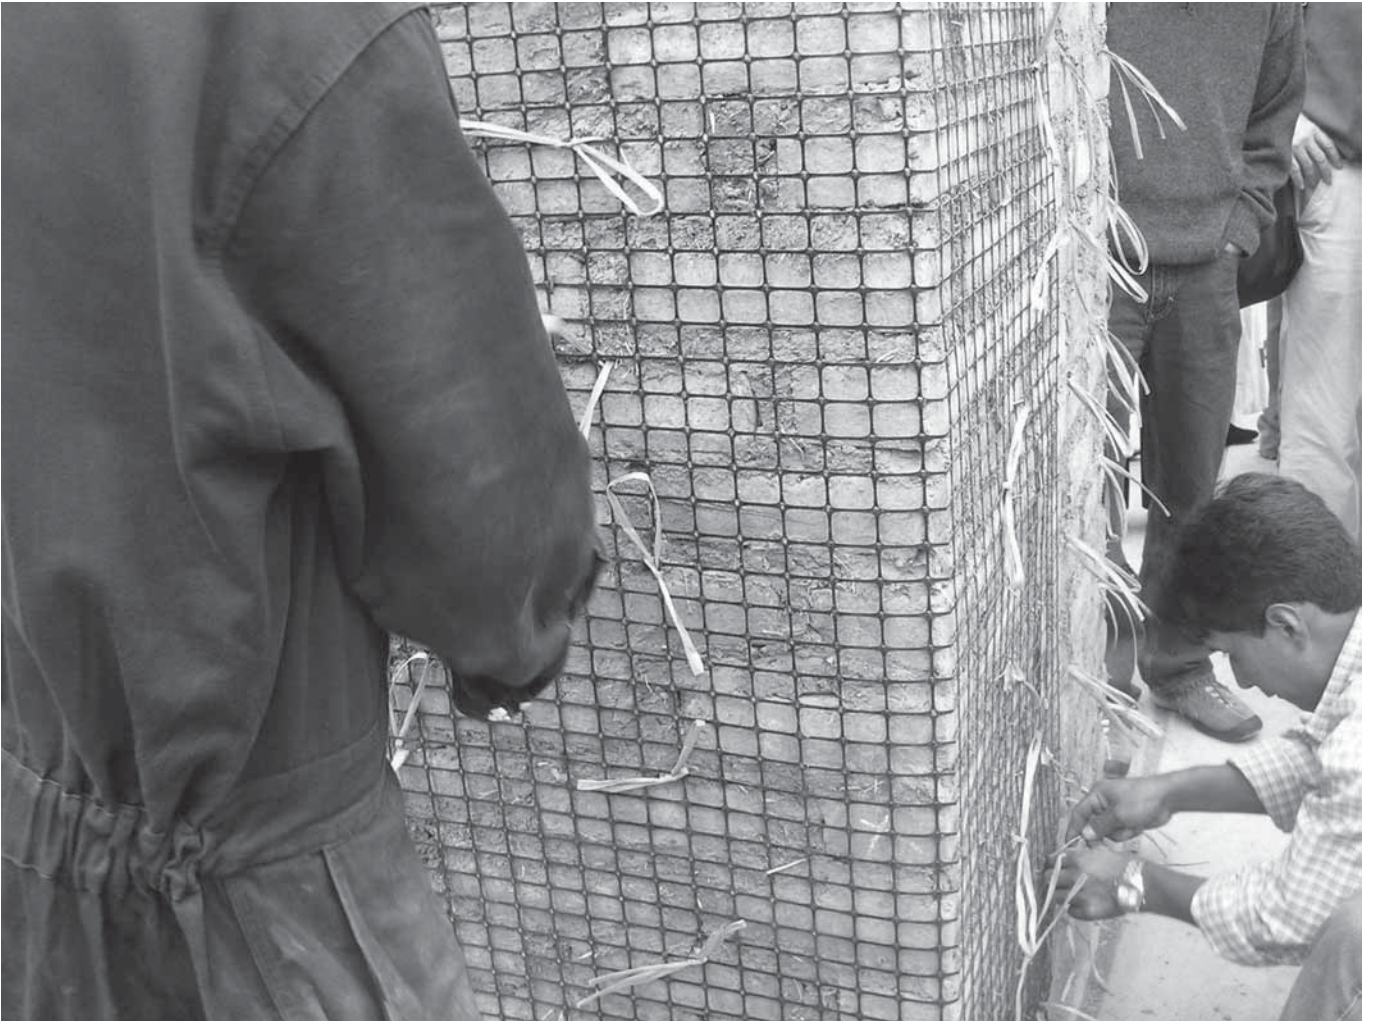
Fig.13: Mallas polímeras para refuerzo de muros de tierra. (Foto: P. Hurtado Valdez).
