COMITÉ NACIONAL ESPAÑOL DE GRANDES PRESAS

AVENIDA CAUSADA POR LA ROTURA DE UNA PRESA DE ESCOLLERA DEBIDA A SOBREVERTIDO

Miguel Ángel Toledo, Rafael Morán y Ricardo M. Alves¹

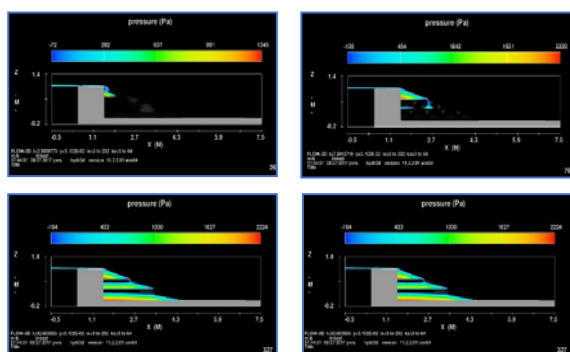
Figura 1: Proceso de saturación del espaldón con efecto significativo de la fragmentación de la escollera durante la compactación (Fuente: Díaz, Toledo y Morán, 2018)

Durante la compactación de la escollera se produce una cierta fragmentación de la parte superior de la capa que recibe directamente el impacto del rodillo vibrante. Si la roca no es muy competente, el puede producirse un grado de fragmentación tal que provoque una reducción apreciable de la permeabilidad en esa zona superior de la capa, lo que dificulta el flujo del agua hacia la base del espaldón en caso de sobrevertido. En tal caso el agua encuentra salida preferente hacia el exterior en dirección horizontal, lo que altera el patrón de flujo en el interior de la escollera (Toledo 1997a; Morán, 2013) (Figura 1).

Como consecuencia de esa dificultad de descenso del agua hacia niveles inferiores, pueden producirse situaciones de inestabilidad o arrastre de partículas en la zona superior del espaldón, en las proximidades de la coronación de la presa. De esta manera el proceso de compactación puede causar la pérdida temprana del apoyo del núcleo, y provocar su rotura para un caudal de sobrevertido menor (Díaz, Toledo y Morán, 2018).

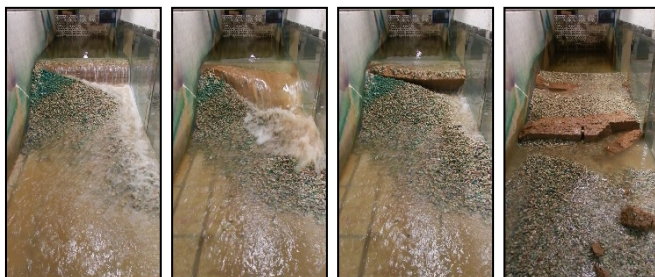
Figura 2: Secuencia de rotura del núcleo grueso

El núcleo ancho sufrió un único episodio de rotura, volcando en toda la anchura del canal de ensayo, con

plano de rotura a una profundidad bajo la coronación del 35% de la altura del núcleo (Figura 2). En núcleo más estrecho, en cambio, sufrió dos episodios de rotura estructural (Figuras 3 y 4). El primero de ellos provocó una brecha de menor profundidad que la del núcleo ancho, del 18 a 23% de la altura del núcleo, y afectó únicamente a una parte del núcleo que había quedado sin soporte por pérdida del espaldón. Tras un cierto tiempo se produjo el segundo episodio, abriendo una brecha más profunda. A diferencia de lo sucedido con el núcleo ancho, en los dos episodios de rotura estructural del núcleo estrecho se observó una fisura vertical centrada en la zona sin apoyo donde se abrió la brecha, cayendo la parte del núcleo que se desprendió del resto en dos partes, cada una de ellas girando en torno a su extremo, con giro de eje sensiblemente vertical, como puertas abatibles de doble hoja.

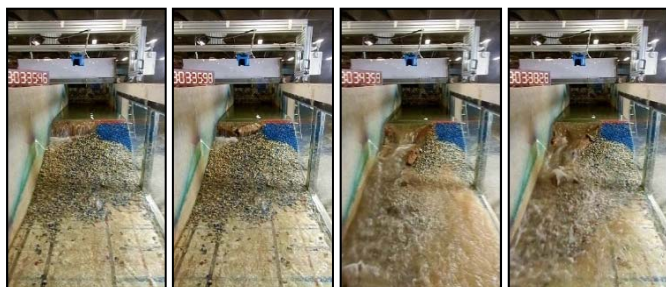
Figura 3: Secuencia del primer episodio de rotura del núcleo delgado

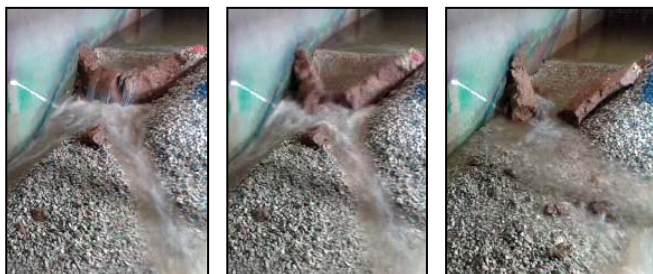
Figura 4: Secuencia del segundo episodio de rotura del núcleo delgado
