Cámaras de aireación como sistema de control de la humedad de capilaridad en edificios históricos. Análisis de funcionamiento

Ventilated air cavities for the control of rising damp in historical buildings. Functional analysis

M^a T. Gil Muñoz (*), F. Lasheras Merino (*)

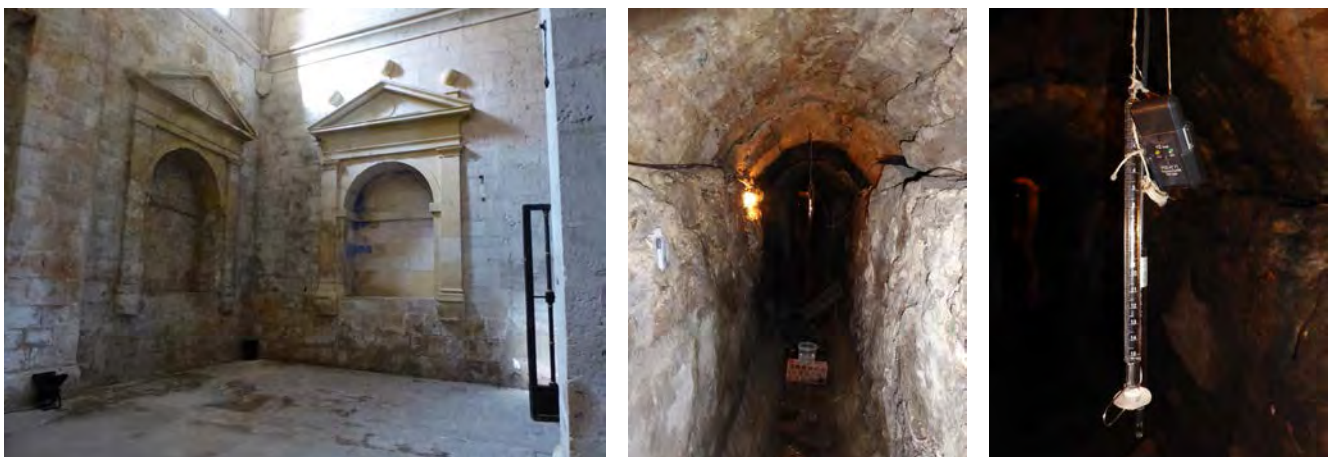
Figura 1. Monitorización de la cámara de drenaje-aireación de la iglesia de Santa Cruz la Real de Segovia, cámara piloto a) caracterización del ambiente de la iglesia y del muro mediante termohigrómetros (setiembre 2016); b y c) caracterización del muro y del ambiente de la cámara mediante termohigrómetros, anemómetro y evaporímetros (abril 2016).

En el análisis de los datos medidos se ha hecho uso de distintos recursos gráficos: gráficos de curvas, gráficos de caja y bigotes, y diagramas psicrométricos. En los gráficos de curvas se representan valores medidos (temperatura y humedad cada hora), valores promedio (temperatura y humedad en 24 horas) o valores acumulados (evaporación en 24 horas). En los gráficos de caja y bigote se representan 5 datos de una misma variable: en la caja quedan representados la mitad de los datos, desde el cuartil inferior hasta el cuartil superior, los extremos de las líneas indican los valores menor y mayor, y la línea interior de la caja muestra la mediana de los datos. En los diagramas psicrométricos se representa la interrelación de 3 variables: temperatura, humedad relativa y grado de humedad del aire, según la presión barométrica media, resultante de las mediciones realizadas *in situ* cada hora en el periodo de observación.

Los gráficos de curvas han permitido una aproximación al comportamiento de la cámara en función del clima local, y

por tanto saber de la interrelación de la temperatura, la humedad y el flujo de aire del clima local con la tasa de evaporación del aire de la cámara (expresada en mm por unidad de tiempo). Los gráficos de caja y bigote han ayudado a conocer la fluctuación de los parámetros de temperatura y humedad y su incidencia en la evaporación de la cámara y el muro. Los diagramas psicrométricos han servido para apoyar el estudio de la evaporación de la cámara según el clima local y la evaporación del muro según las condiciones de la cámara.

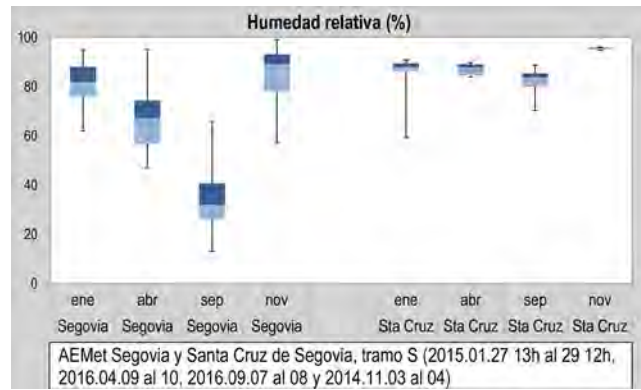
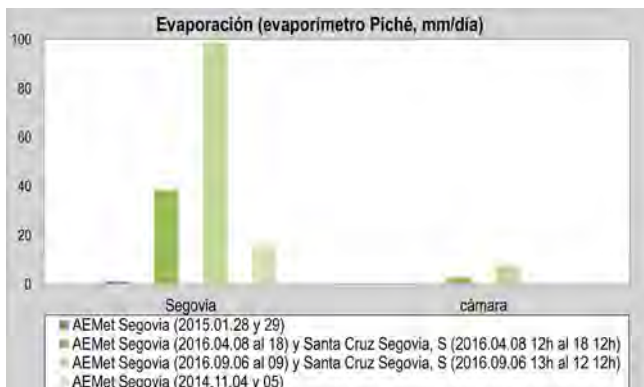
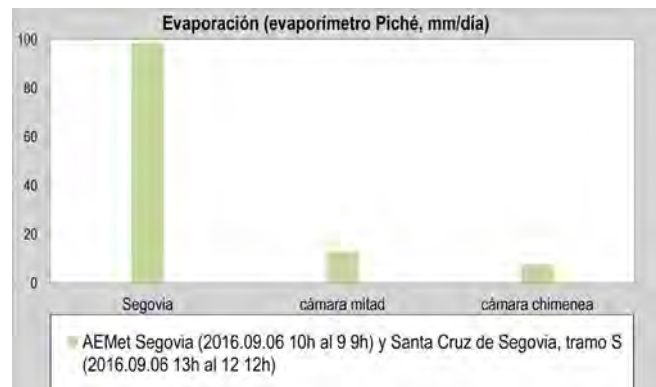
Figura 3. Comportamiento higrométrico y evaporación de la cámara de drenaje-aireación de la iglesia de Santa Cruz la Real de Segovia respecto al clima local: a) y b) humedad relativa y evaporación en las distintas estaciones meteorológicas; c) evaporación en dos puntos del recorrido en periodo seco.

El tipo de cámara que se ha considerado más extremo es la cámara de drenaje ventilada, es decir, aquella cámara cuya función principal es drenar la escorrentía superficial del terreno. En este tipo de cámaras en ningún momento del año el aire deja de estar próximo a la saturación, aunque la cámara incorpore elementos que potencien la ventilación como pueden ser chimeneas verticales. Tal es el caso de la galería (histórica) de la iglesia de Santa Cruz la Real de Segovia (figuras 2 y 3).

En la cámara de Santa Cruz de Segovia, la tasa de evaporación difiere a lo largo del recorrido, siendo mayor en el punto medio del recorrido (entre chimeneas abiertas en contacto con el exterior, con una sección aproximada de $0,8 \times 1,3 \text{ m}^2$) y no bajo la última chimenea en contacto con el clima local (la reja de registro tiene $0,8 \times 1,2 \text{ m}^2$ y las salidas de las chimeneas $0,2 \times 0,5 \text{ m}^2$ aproximadamente). De hecho, en la zona de mayor evaporación de todo el recorrido (mitad del recorrido) el mortero de cemento del muro de la iglesia presentaba sales en el periodo de invierno, siendo indicativo de que hay corrientes de aire que facilitan su afloración.

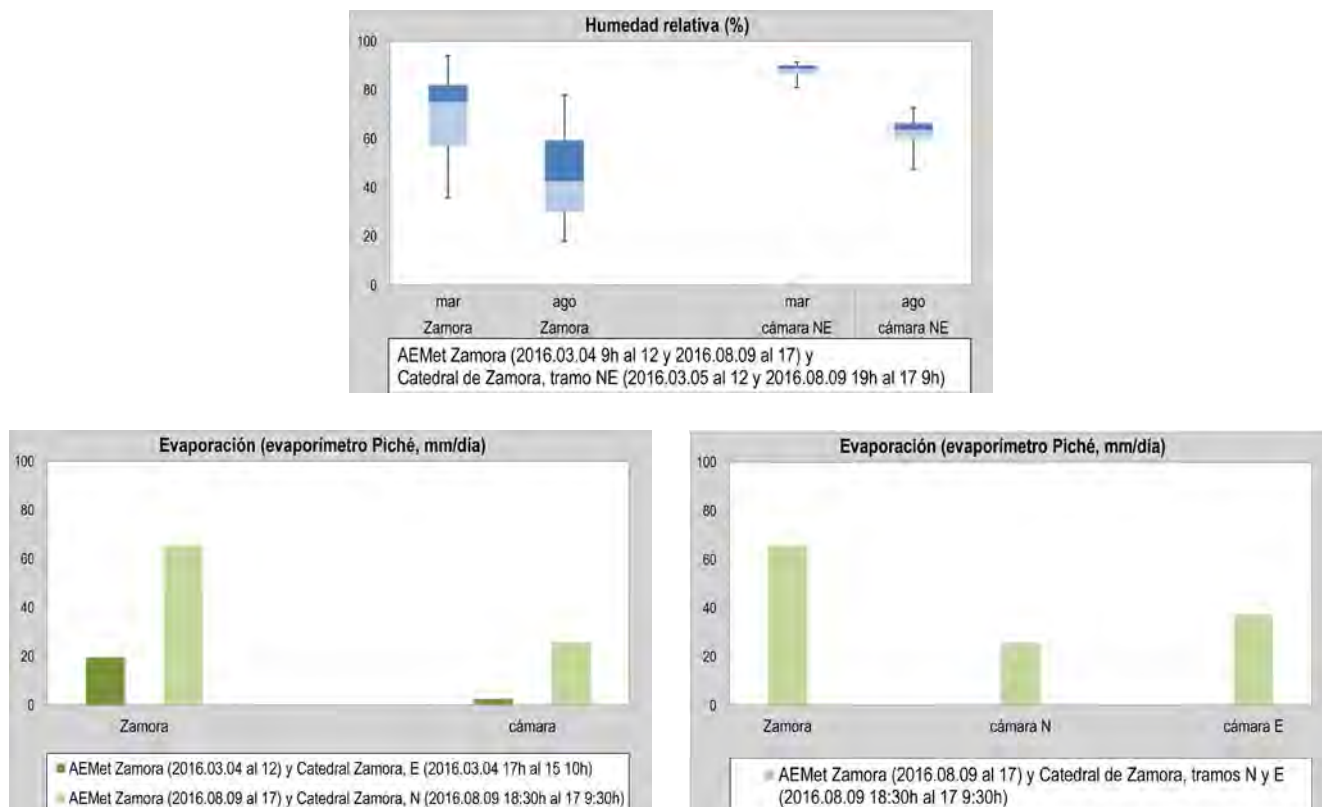
Figura 5. Comportamiento higrométrico y evaporación de la cámara de aireación del atrio de la Catedral de Zamora: a) y b) humedad relativa y evaporación en períodos lluvioso y seco; c) evaporación en dos puntos del recorrido en periodo seco.

En el caso de la cámara del atrio de la catedral de Zamora, el clima seco es capaz de evaporar aportes de agua que se han producido en la cámara en periodos de precipitación (figura 5). En cualquier caso la tasa de evaporación en una cámara que recibe una cantidad limitada de precipitaciones y con capacidad de evaporación de la misma en periodo seco es mayor con respecto a la tasa de evaporación de una cámara de drenaje ventilada.

Esta cámara, a su vez, evapora a distinto ritmo según la orientación de cada tramo. El tramo con orientación este evapora más rápido que el tramo con orientación norte (figura 5c).

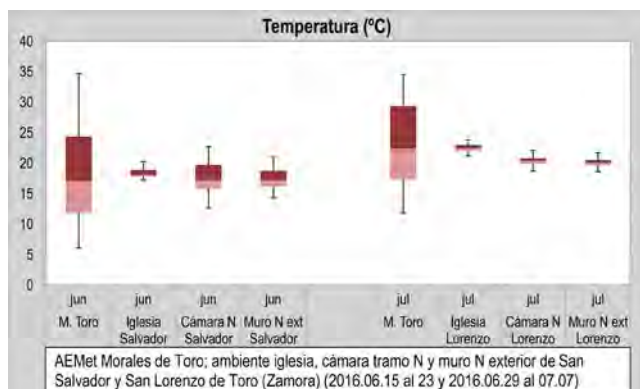
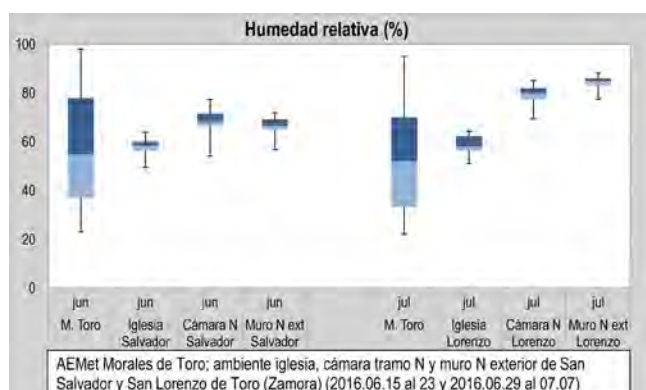
Figura 8. Comparativa del comportamiento higrotérmico entre el clima local, el microclima de la iglesia, el microclima de la cámara y el muro en contacto con la cámara de las iglesias de San Salvador y San Lorenzo de Toro (Zamora) en periodo seco (verano): a) temperatura; b) humedad relativa; c) contenido de humedad.

Si se compara el comportamiento higrotérmico de cámaras de distinta sección, como pueden ser la de San Salvador y la de San Lorenzo de Toro –de sección menor que San Salvador–, se ve que la fluctuación de los parámetros es menor en el caso de San Lorenzo, en donde tanto la humedad relativa como el contenido de humedad son elevados incluso en verano, lo que limita la capacidad de evaporación no sólo de la cámara sino también del muro (figura 8).

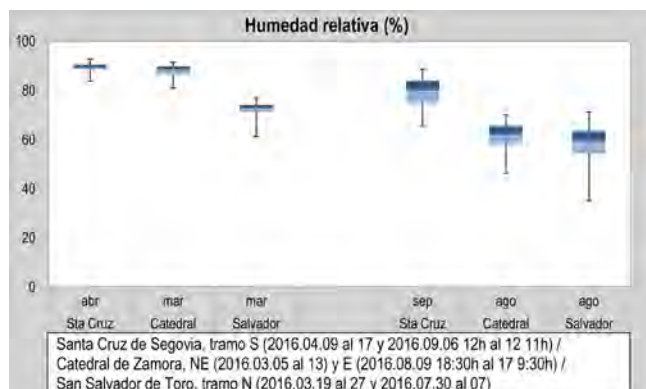
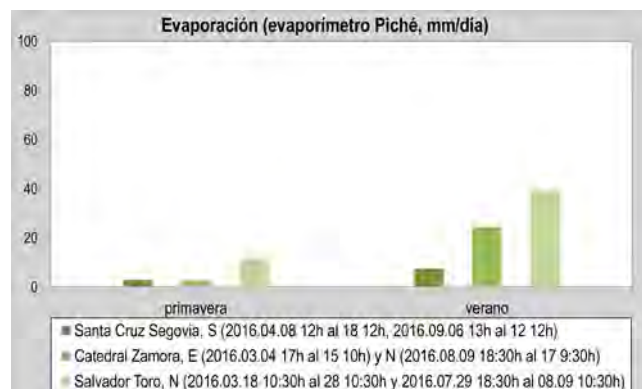
Figura 9. Comportamiento higrométrico y evaporación de distintas cámaras (Santa Cruz de Segovia, catedral de Zamora y San Salvador de Toro) en periodos de precipitación (primavera) y seco (verano): a) humedad relativa; b) evaporación.

Por tanto, se han encontrado casos (Santa Cruz de Segovia, catedral de Zamora y San Salvador de Toro) que intentan dar respuesta a los principales aportes de agua que puede recibir una cámara: escorrentía superficial del terreno, pluviales de cubierta y del entorno próximo y aportaciones del subsuelo. De cualquier modo, cuando en el clima local se tienen valores altos de humedad relativa la tasa de evaporación de la cámara estará muy limitada. Esta situación cambia si disminuye la humedad relativa del ambiente local, se restringen los aportes de agua y se potencia el tiro del aire (figura 9).

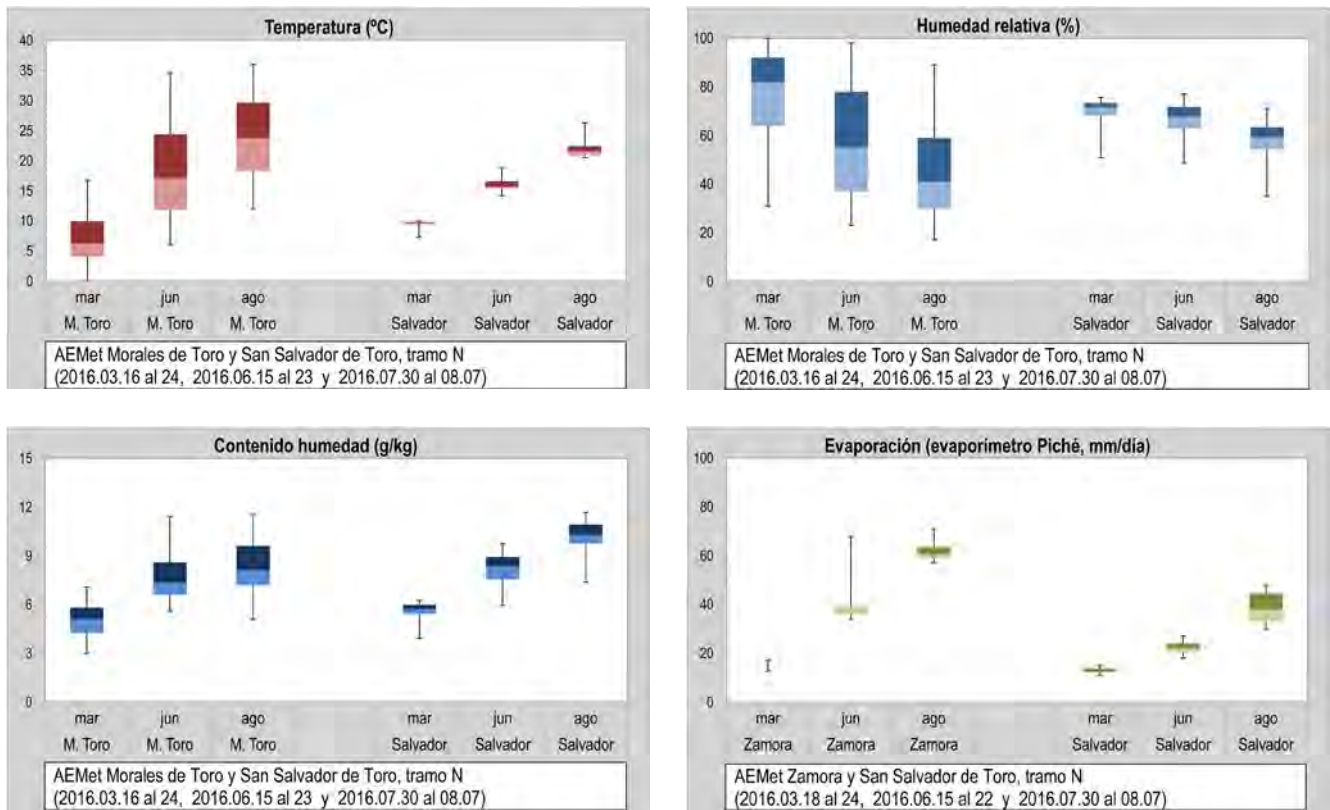
Figura 10. Comportamiento higrotérmico y evaporación de la cámara de aireación de la iglesia de San Salvador de los Caballeros en Toro (Zamora) en distintos periodos del año: a) temperatura; b) humedad relativa; c) grado de humedad; d) evaporación.

En las cámaras de ventilación pasiva se ha constatado que el comportamiento de los parámetros de temperatura y humedad relativa son contrarios: al aumentar la temperatura disminuye la humedad relativa y viceversa. No obstante, el grado de humedad tiene un comportamiento parejo a la temperatura, de tal modo que al subir la temperatura el grado de humedad del aire aumenta ya que tiene más capacidad para retener vapor de agua. Con estos datos se observa que los parámetros de temperatura y humedad relativa del aire de la cámara tienen gran incidencia en la tasa de evaporación de la misma (figura 10).

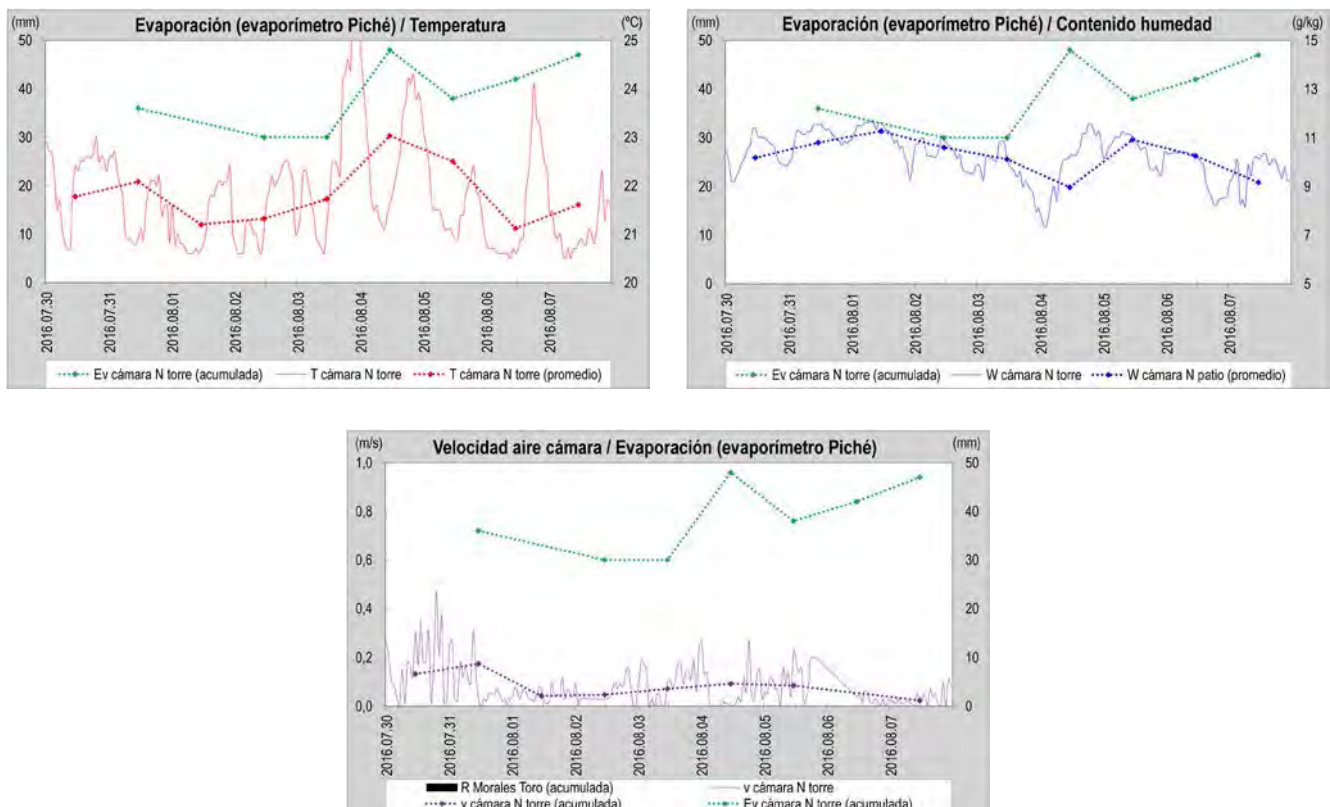
Figura 11. Influencia de distintas variables en la evaporación del tramo norte de la cámara de San Salvador de los Caballeros en Toro (Zamora) en periodo seco (verano): a) temperatura; b) contenido de humedad; c) velocidad del aire.

Si se desciende al detalle, al comparar los datos diarios medidos en la cámara de San Salvador se aprecia que a mayor temperatura, menor contenido de humedad en el aire y por tanto mayor evaporación. Así, los parámetros de temperatura y humedad son los que más influyen en la evaporación de la cámara. Sin embargo, el flujo de aire incide en menor medida en la tasa de evaporación de la misma (figura 11).

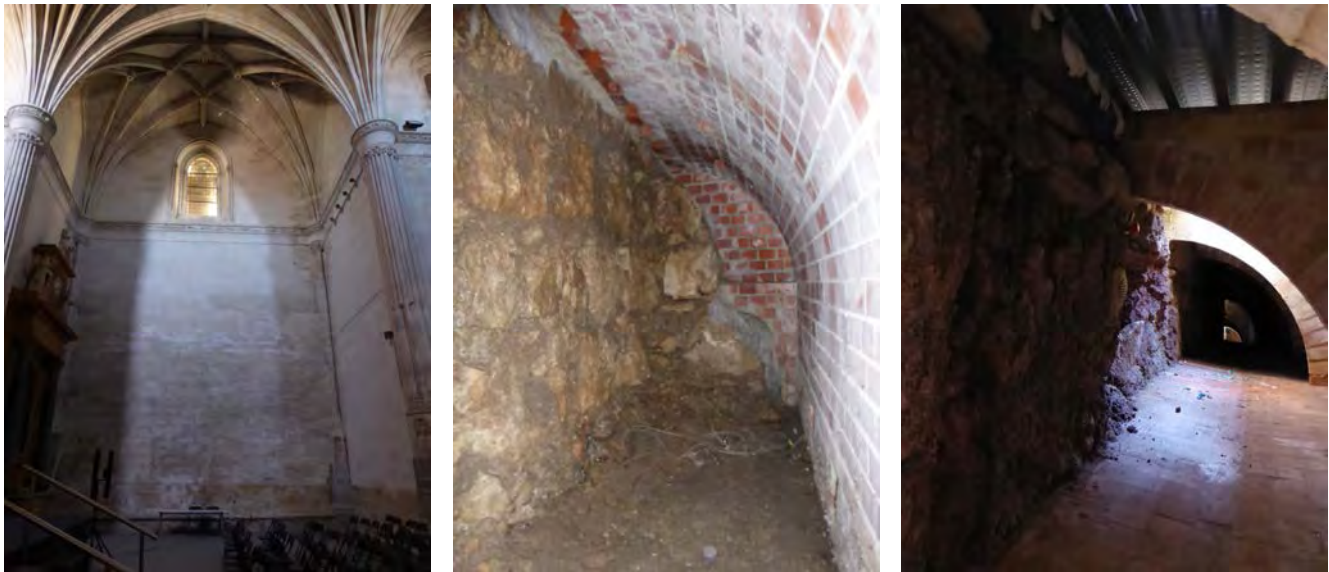
Figura 13. a) Iglesia de Santa Cruz la Real de Segovia, cara interior del muro sur (abril 2016); b) Cámara de aireación de la iglesia de San Pablo en Valladolid (febrero 2016); c) Cámara de aireación de la iglesia parroquial de Vall de Almonacid en Castellón (octubre 2015).

1. Las **cámaras de drenaje-aireación** con aporte de agua continuo a lo largo de todo el año apenas tienen capacidad de evaporar la humedad de los muros, incluso en periodos secos. El canal, con la debida pendiente, se ha de mantener limpio para favorecer la evacuación del agua y se ha de impermeabilizar para impedir la filtración del mismo a los muros del edificio (figura 13a). La escala humana de la cámara facilitará esta labor.

ño de los huecos de ventilación y el diseño que propicia el movimiento del aire no son suficientes. En las cámaras de aireación que a su vez recogen pluviales del edificio y del entorno inmediato, no está claro qué incidencia pueden tener estas aguas en la cimentación del edificio, si la pueden socavar o hacer que se vaya desmoronando con el tiempo (figura 13c).

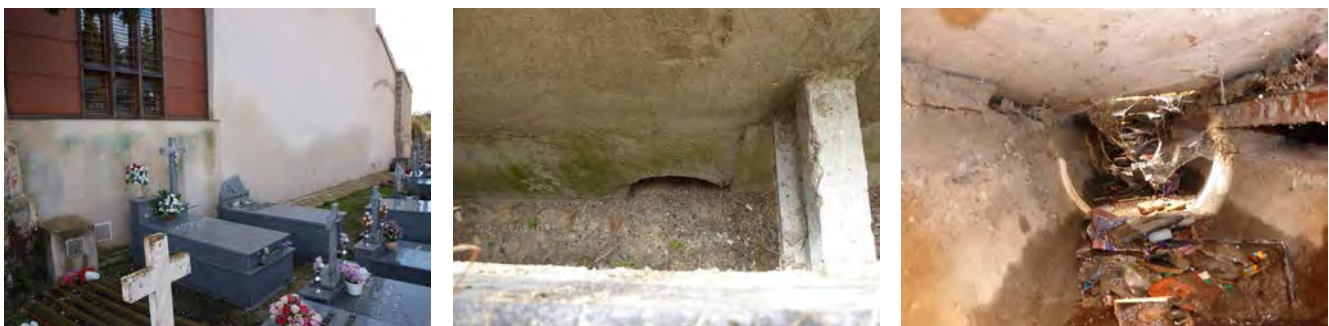
Figura 14. a) Muro oeste de la iglesia parroquial de Pinarejos (Segovia), manchas de humedad (febrero 2014, foto cedida por el Obispado de Segovia); b) Cámara de aireación de la iglesia parroquial de Villamor de los Escuderos (Zamora), tubo de evacuación de pluviales colmatado de arena (junio 2016); c) cámara de aireación de la iglesia de San Lorenzo de Toro (Zamora), canal de evacuación de pluviales lleno de suciedad (abril 2016).

3. Es primordial un **diagnóstico** preciso (objetivo, medido, calculado) que justifique la intervención para control de la humedad de capilaridad mediante cámaras de aireación (figura 14a).

4. Es fundamental adaptar el **diseño** de la cámara de aireación a las funciones que se quieren cubrir. Es conveniente redundar en determinados aspectos, para evitar la retención de agua en el entorno inmediato del edificio y su posible filtración en la cámara, para potenciar la evaporación del agua en la cámara o para impedir posibles reflujos de la red de saneamiento si el sistema está conectado a la red urbana (figura 14b), etc.
