## 6.4 Fichas de las muestras seleccionadas

### CASOS DE ESTUDIO del grupo 1 - IRÁN

### CASOS DE ESTUDIO del grupo 2 - PERÚ

**CASOS DE ESTUDIO del grupo 3 - BENGALA**

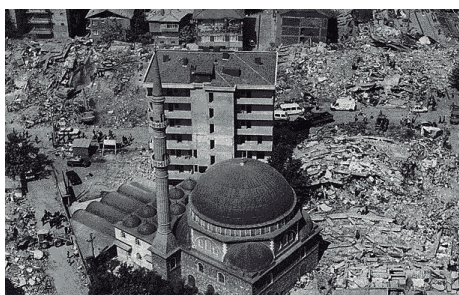
Fig. A.52 Mezquita de Golcuk, Turquía (The New York Times)

Sin embargo, la obstinación destructiva de este tipo de fenómenos naturales acaba imponiéndose en la mayoría de los casos a las condiciones constructiva de todas aquellas estructuras sin un desempeño sismorresistente realmente efectivo. Para ilustrar esta triste realidad, la mezquita de Golcuk (Turquía) podría suponer un buen ejemplo, erigiéndose como el paradigma entre la cultura sísmica antigua y la actual. Resistiendo al paisaje desolador que ocasionó el terremoto de 1999 en esta ciudad al este de Estambul, con más de 6.000 fallecidos, esta mezquita de Golcuk se mantuvo en pie gracias al efectivo comportamiento sismorresistente de su esqueleto estructural, en contraste con el entorno más próximo a su alrededor, donde el colapso de edificios fue prácticamente generalizado (Fig.A.52).

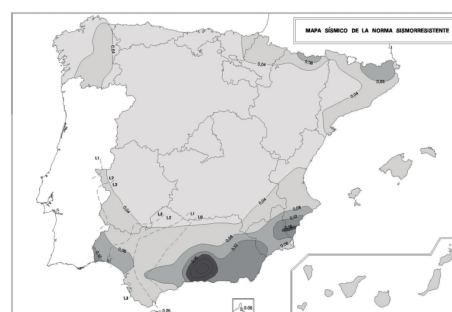
Fig.A.54 Mapa de normativa sismorresistente (NCSE)

La existencia de distintas realidades y vulnerabilidades frente a la acción del sismo queda patente en la elaboración de códigos sismorresistentes en aquellos lugares donde se ha sufrido en mayor o menor medida el efecto de los terremotos. Como tal, estos reglamentos o códigos abordan las normas necesarias para establecen unos estándares de seguridad y calidad en cualquiera de las estructuras planteadas en dichas regiones, evolucionando con el tiempo desde el punto de vista de la zonificación (Fig.A.54), los materiales o las nuevas técnicas constructivas empleadas.

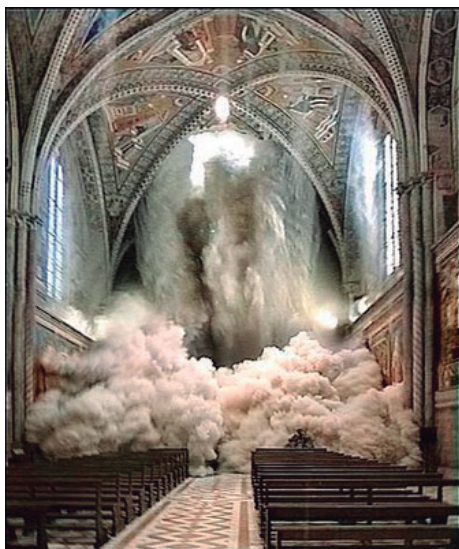
Fig. A.63 Colapso bóveda S.Francisco de Asís (Umbria Journal)

En lo que respecta a la Basílica, los daños que ambos sismos provocaron en el edificio fueron notables, causando profundas

grietas y el derrumbe de la bóveda principal en dos puntos, así como varios daños en el tímpano del transepto (Fig.A.63).

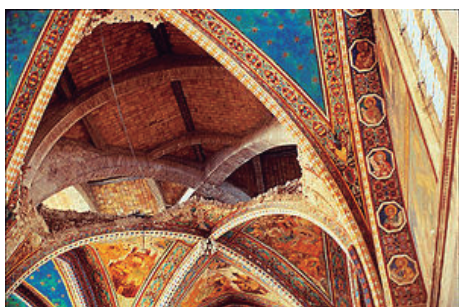
Fig. A.64 Bóveda de San Francisco de Asís (Sebasgs)

Este hecho podría considerarse un accidente fortuito más, de no ser porque una de las causas que agravaron sus efectos tuvo mucho que ver con una de las intervenciones llevadas a cabo a mediados del siglo XX, y cuyo impacto sobre el esqueleto estructural principal de la Basílica desempeñó un papel ciertamente cuestionable a la hora de fortalecer y unificar el conjunto edificado ante situaciones de sismo (Fig.A.64).

En este caso, la intervención de mediados de siglo consistió en la sustitución de los elementos de madera situados sobre las bóvedas por un sistema con vigas de hormigón armado y forjado cerámico que configuraba una segunda capa mucho más rígida que la planteada originalmente (Fig.A.65), compuesta de una cubrición ligera de madera situada sobre las bóvedas de las naves.

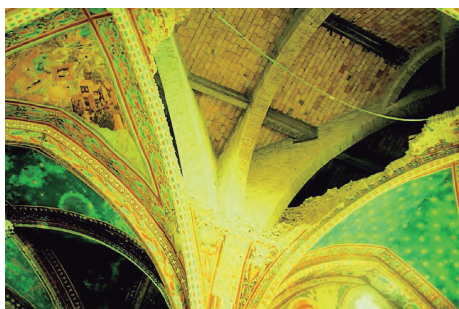
Fig. A.65 Cubierta Basílica de S.Francisco de Asís (G.Croci)

El eficaz mecanismo de respuesta ante seísmos que había presentado esta cubierta durante casi ocho siglos, poco pudo hacer ante la solución estructural añadida en la cubierta en una de las intervenciones realizadas años antes, y cuya configuración contemporánea reveló una grave incompatibilidad material y estructural de este sistema de rigidización que incluyó el uso de

Desgraciadamente, la incorporación de un sistema constructivo como el utilizado sobre las bóvedas de esta basílica, distaba mucho de las soluciones estructurales introducidas originalmente en esta construcción, con una estructura de mayor ductilidad y ligereza, y con un comportamiento estable radicalmente distinto al planteado en esta intervención introducida a mediados del siglo XX.

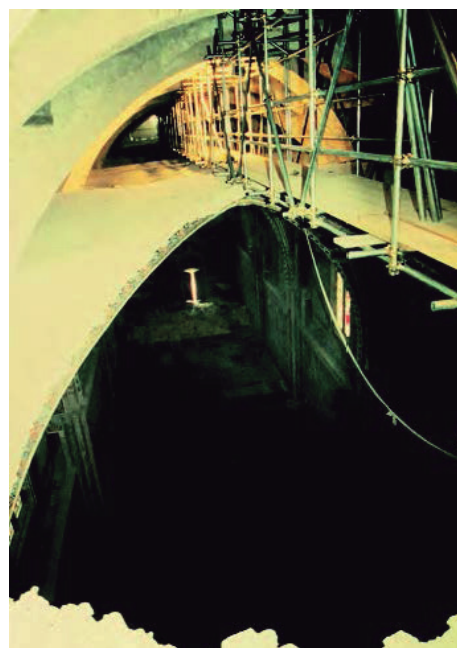
Fig.A.66 Bóvedas Basílica de S.Francisco de Asís (G.Croci)

De esta forma, el hormigón hizo también acto de presencia para intentar fortalecer estructuralmente la bóveda de la Basílica, si bien el único efecto que consiguió fue el de agudizar los efectos destructivos del terremoto devastador de 1997. Esta intervención rigidizó en exceso el comportamiento del edificio frente a sismos (Fig.A.66), encorsetando estructuralmente una cubierta que hasta entonces no había tenido problemas para moverse elásticamente, adaptándose y mitigando así las potentes sacudidas de los movimientos telúricos que sin duda ha experimentado desde su construcción, dada la enorme sismicidad histórica de esta región italiana. Las consecuencias

fueron el agravamiento de las fuerzas horizontales que aparecieron durante el sismo, lo que provocó el golpeo de las piedras entre sí, aumentando progresivamente a cada sacudida y produciendo en última instancia el colapso de la bóveda original.

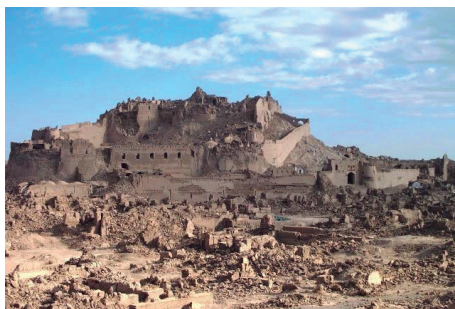
Fig. A.69 Bam después del terremoto (Manafpour)

Situada en la provincia de Kerman, las características geológicas y sismológicas ya mencionadas para el caso de Irán desencadenaron que el 26 de diciembre de 2003 un gran terremoto sacudiese la ciudadela de Bam (Fig.A.69), con una intensidad de 6,6 Mw de magnitud en la escala Richter y IX en la escala de Mercalli, y un epicentro situado a 10 km al sureste de la ciudad de homónima de Bam (Fig.A.70), de unos 150.000 habitantes. La magnitud establecida dentro de la escala Mercalli da una idea de la gravedad de los daños registrados y la vulnerabilidad que presentaban muchas de las construcciones en el momento del sismo, principalmente ligadas a una falta de conservación y mantenimiento de las construcciones más antiguas. La destrucción fue generalizada en todas las construcciones de la ciudad (Fig.A.71), afectando al 95% de los edificios y a unos 50 qanats de la zona (Zahrai y Heidarzadeh 2004)<sup>19</sup>. Los daños ocasionados en toda la región ascendieron a más 25.000 muertos, 30.000 heridos y 75.000 personas sin hogar (Manafpour 2008)<sup>20</sup>.

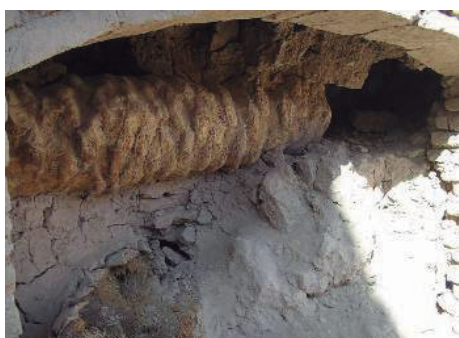
Fig. A.73 Efecto de termitas en Casa de Hielo (Mokhtari, E.)

En este sentido, merece la pena mencionar el papel desempeñado por los refuerzos longitudinales de madera integrados horizontalmente dentro de los entramados murarios principales, permitiendo cierto movimiento en las juntas para evitar un agrietamiento excesivo en la propagación de energía sísmica.

Este tipo de subestructuras internas supusieron un factor clave en el colapso de los edificios durante el terremoto de 2003, ya que provocaron un importante debilitamiento de los muros a causa de la presencia de termitas y el deterioro generalizado de estos elementos de madera (Fig.A.73), causando considerables huecos y desajustes en la configuración interior de los muros (Motamed 2004)<sup>24</sup>.

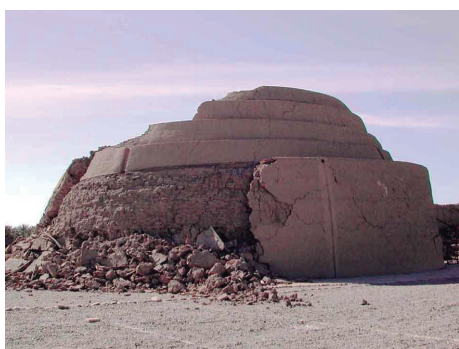
Fig. A.74 Casa de Hielo (Auroville)

Otro de los aspectos importantes en el agravamiento de los desplazamientos horizontales producidos por el terremoto tiene que ver con la sequedad y pérdida de cohesión interna de los muros de adobe, sobre los cuales se erigieron en algunos casos construcciones adicionales que dieron por buenas estas estructuras, a pesar de su deteriorada integridad estructural (Langenbach 2005).

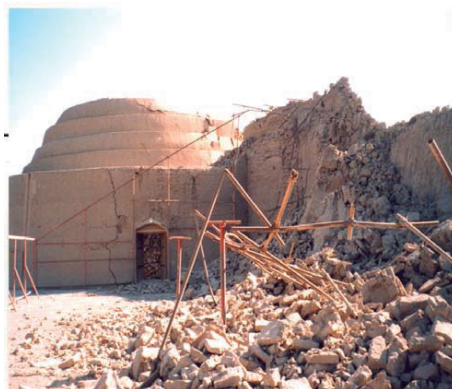
Fig.A.75 Casa de Hielo, terremoto 2003 (Motamed, J.)

a cabo entre 1974 y 2003, en la que se construyó una cúpula escalonada sobre los muros existentes, creó una carga adicional en la cubierta, agravando los efectos del sismo y provocando en última instancia el colapso parcial de la misma durante el terremoto, con sus correspondientes daños en los muros interiores y agrietando todo el exterior del edificio (Fig.A.75 y Fig.A.76).

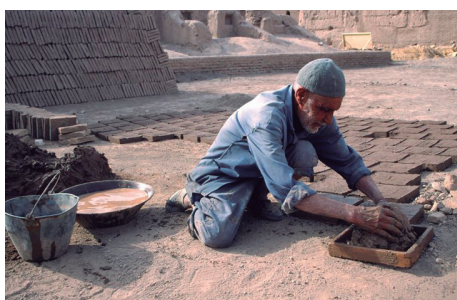
Fig. A.78 Khest (National Geographic)

Algunos de estos sistemas constructivos que se pueden observar en las intervenciones que se están planteando en la actualidad en la ciudadela de Bam, bajo la coordinación de la UNESCO, recuperan por ejemplo la tradición constructiva de los muros de Chineh (capas de barro) o de khesht (ladrillos de barro secado al sol), llevando a cabo todo el proceso de fabricación y puesta en obra de la manera más respetuosa posible con las estructuras preexistentes, y siempre bajo el conocimiento y la experiencia sísmica que aportaron los daños del terremoto del año 2003 (Fig.A.78).

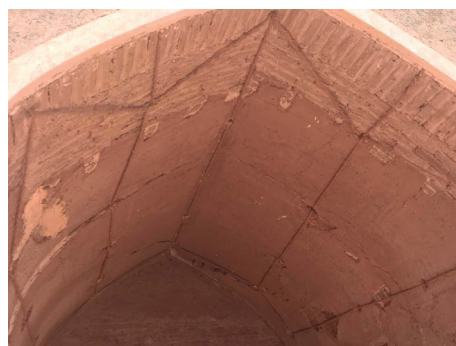
Fig.A.82 Atado de bóveda con cuerdas (Autor)

Este tipo de estrategias sismorresistentes constituyen un ejemplo más de algunas de las soluciones compatibles con este tipo de arquitecturas históricas (Fig.A.82), las cuales nos recuerdan que el ingenio del ser humano para afrontar estos episodios sísmicos ha estado y estará siempre presente en aquellas zonas donde la tierra ha puesto a prueba a estas estructuras de fábrica.

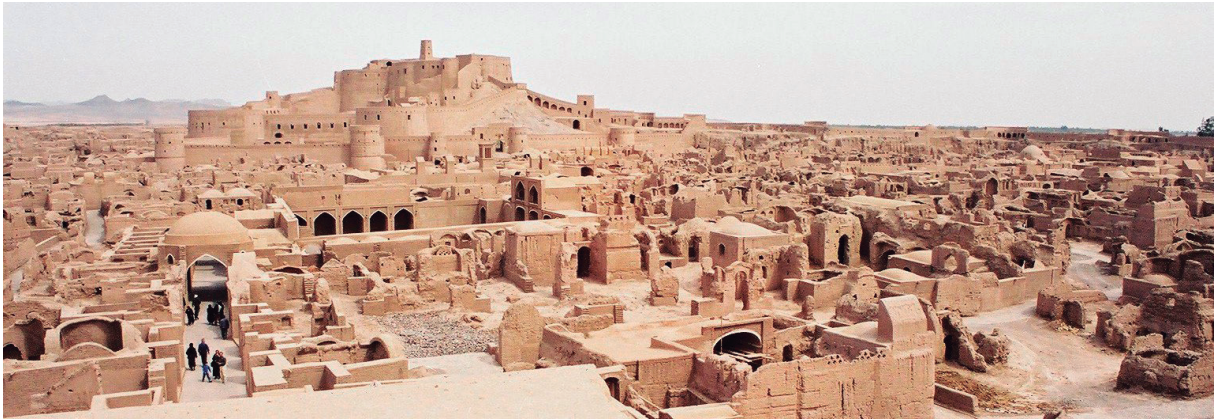
Fig. A.83 Ciudadela de Bam (L.G.Trotteur)

Aunque en algunos casos se haya puesto de manifiesto la excepcionalidad del sismo que tuvo lugar en Bam en el año 2003 (Fig.A.83), lo cierto es que su estabilidad durante sus más de 2.000 años de antigüedad, y la sismicidad recurrente que presenta esta región iraní, hace descartar por completo esta afirmación una vez que la ponemos en contexto en una zona en la que no ha sido ni será la primera vez que sismos de esta magnitud hagan acto de presencia para poner a prueba las construcciones erigidas en ella.
