# VIVIENDAS ROSELLÓ 36

## LAS VIVIENDAS DE ROSELLO 36. NUEVOS APORTES HISTÓRICOS

### 7.1.1. El primer gran proyecto de Sert

## 7.1.2. Primera versión: "Roselló 34". Nuevo aporte documental

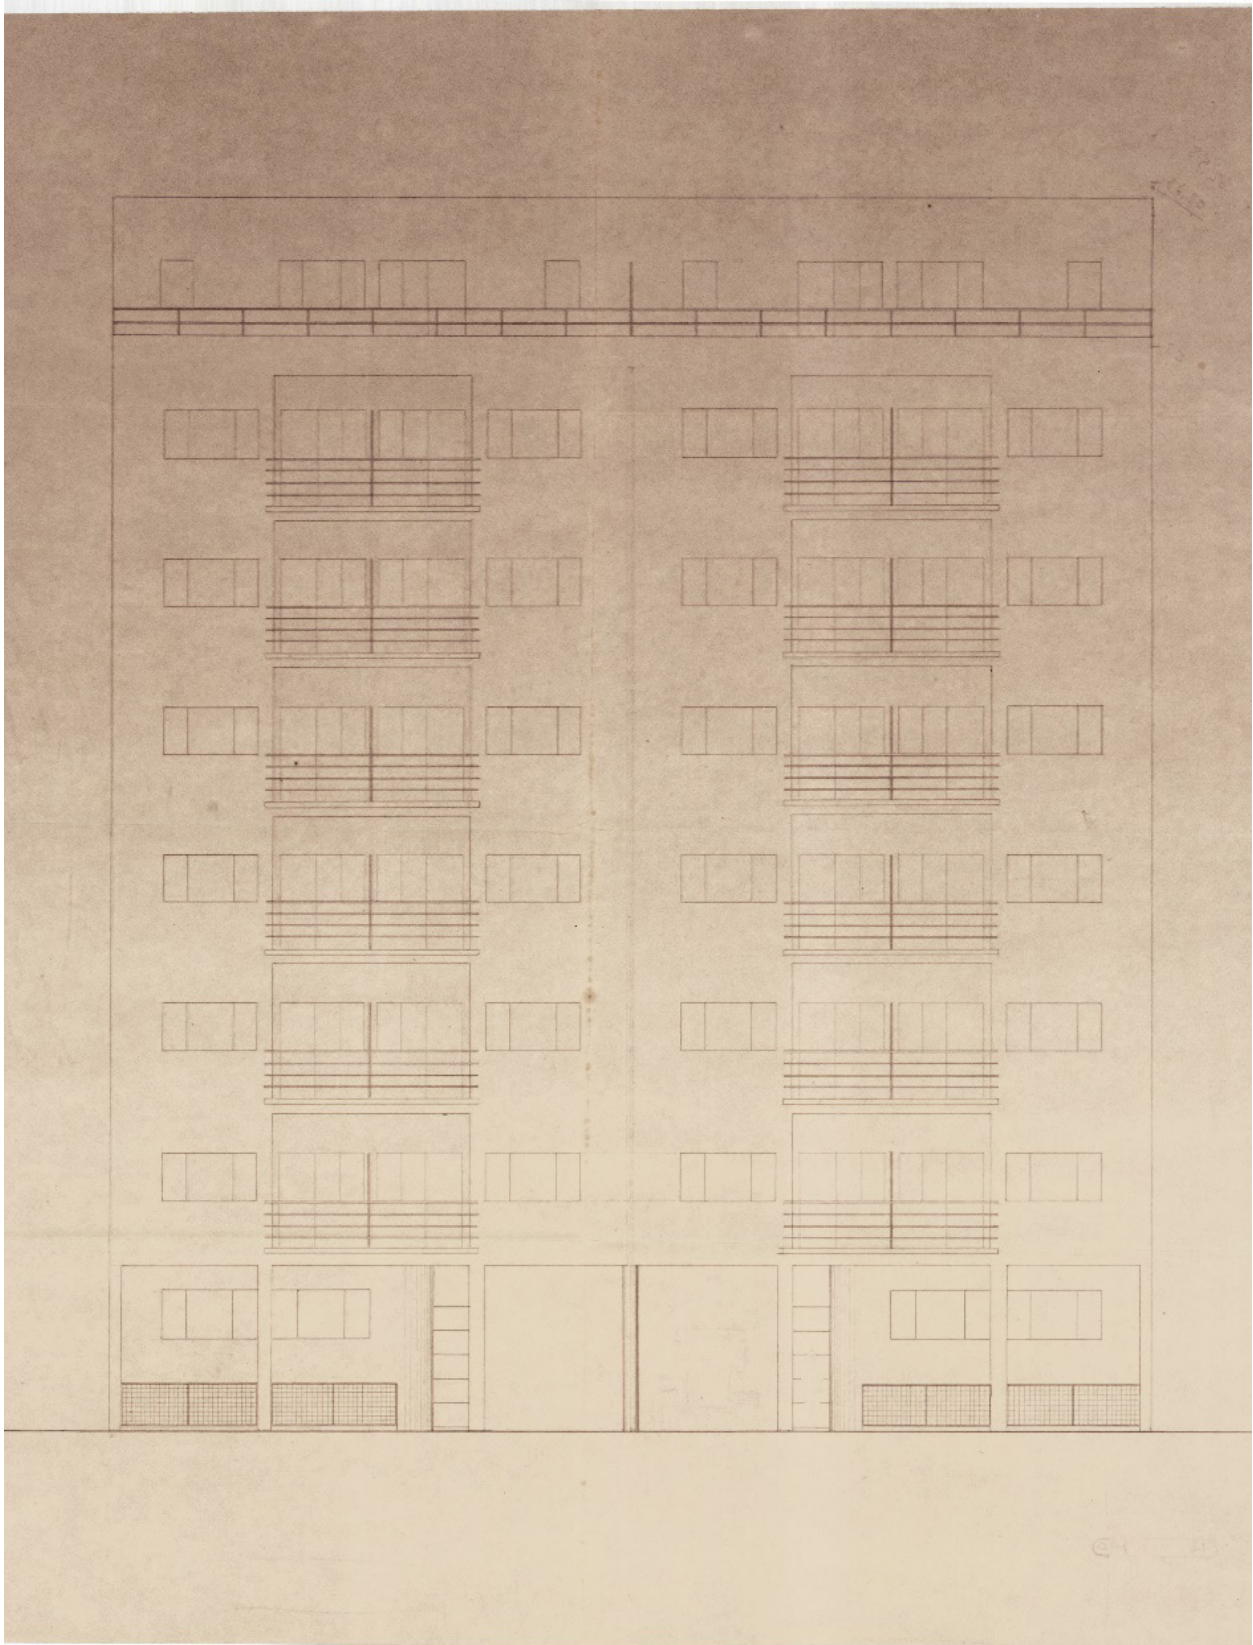
Figura 18. Alzado de los dos edificios inicialmente previstos en la calle Roselló. Plano sin numerar. Autor desconocido. Arxiu Nacional de Catalunya FONS ANCI-631-UC 9379. Torras, Herrería y Construcciones, S.A.

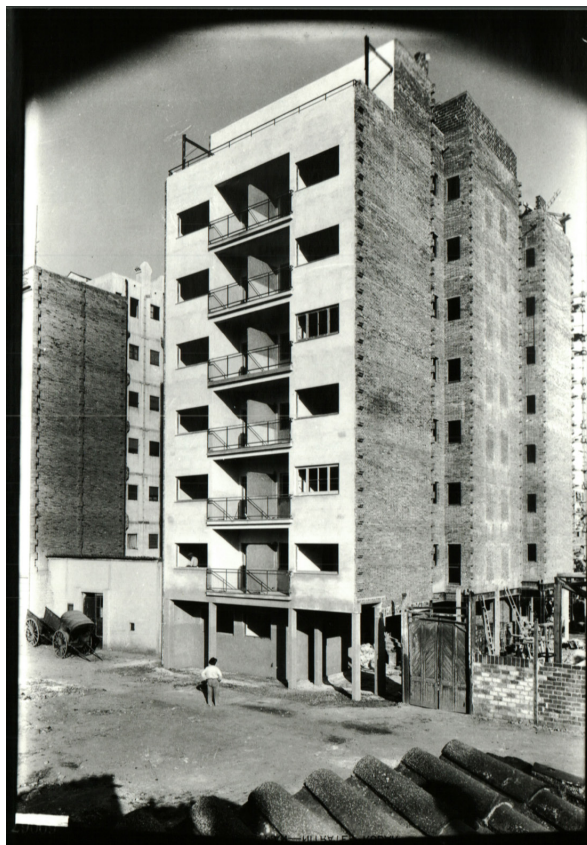
Figura 24. Construcción edificio de Roselló 36. Aún se mantienen algunas vigas de la estructura de acero a la vista. 1930. Fondo GATEPAC. Caja 1.1.C.2.K.4 Fotografías de Margaret Michaelis. 60067. Arxiu Fotogràfic. Ajuntament de Barcelona.

No se ha localizado ninguna fotografía de las primeras etapas de construcción que hubiesen permitido comprobar la ejecución estructural según los planos. Se conserva una fotografía que muestra, en el forjado de la planta primera, parte de las vigas de acero aún sin revestir de mampostería (Fig. 19).

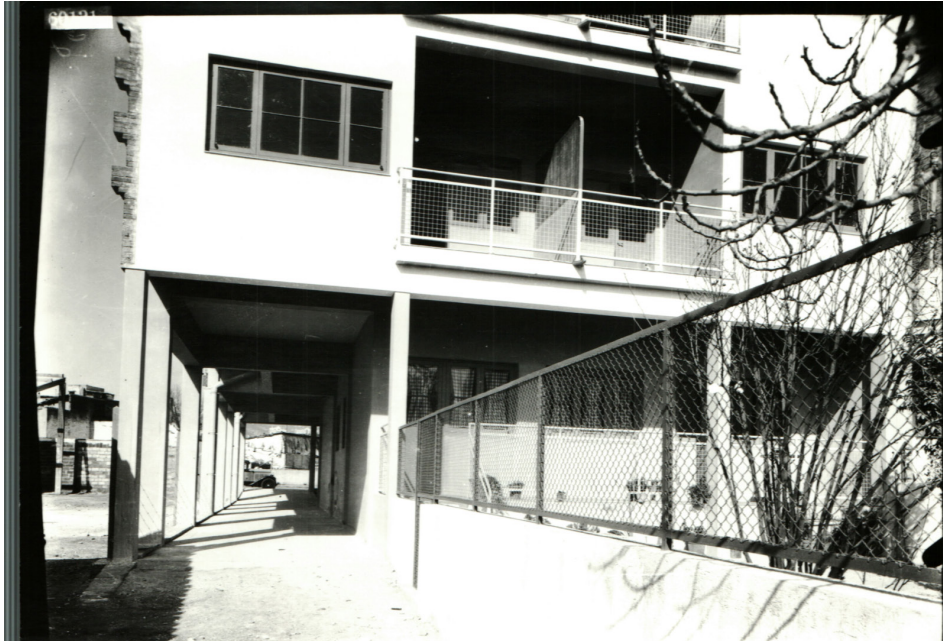
Figura 29. Obsérvese las dos ventanas en el paso de vehículos frente al patio de Luces y el acceso a la vivienda interior de la planta baja, desde el patio interior. Fotografía 60121. Caja 1.1.C.2.K.4 Fotografías de Margaret Michaelis. Arxiu Fotogràfic de Barcelona.

En la reforma, se suprimió el retranqueo de fachada y se dotó a la vivienda en planta baja con fachada a la calle Roselló, de un espacio comercial. Una gran estancia ocupó toda la fachada con el fin comercial mencionado. La reducción de la superficie de vivienda se solventó integrando la cocina con el comedor. Un espacio que debía resultar bastante angosto y de poca luz, dado que su única iluminación era una pequeña ventana al patio de luces, ya de por sí, insuficiente (Figura 29)

Tanto el kiosko de portería como la batería de contadores, tenían ventanas al paso de vehículos. Aunque Sert no lo reflejó en sus planos, por las fotografías existentes<sup>5</sup>, estas se debieron realizar en el momento de construcción del edificio (Figura 28). No se muestra, en cambio, la existencia de la puerta que debió ser realizada en un momento posterior. El acceso a la vivienda interior de planta baja se produciría únicamente desde el interior de la parcela, accediendo a través del paso de vehículos. Cuando se decidió cerrar este con un nuevo local, se habría producido la apertura de la puerta que comunicaba el portal, con el paso de vehículos no ocupado por el local (Figura 29).

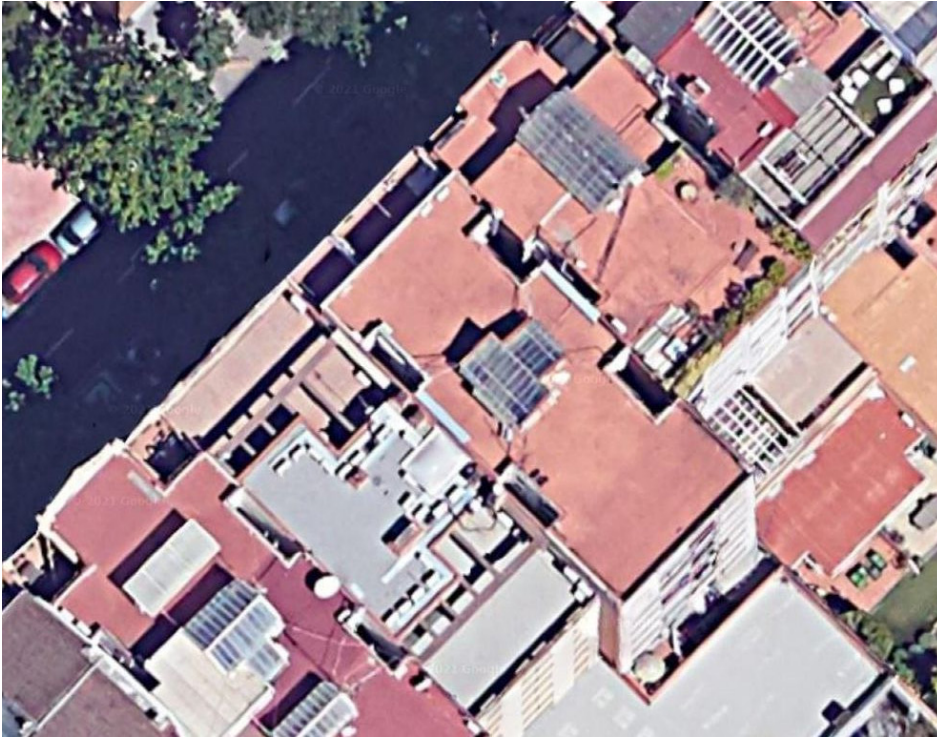
Figura 31. En el centro de la imagen, cubierta de Roselló 36 con la claraboya actual cobre escalera y caja de ascensor.  
Google Maps. Consultado 31 mayo 2018.

En 1972 un documento manuscrito con fecha de 8 de febrero difícilmente legible al encontrarse parcialmente borrado, parece referirse a "*Cambiar cristales claraboya*"<sup>8</sup>. La única claraboya que pudo haber en su construcción, y que todavía hoy se conserva, fue la cubrición de la caja de escaleras y hueco de ascensor<sup>9</sup> (Figura 31). Es la única referencia que se ha encontrado sobre esta claraboya en toda la documentación consultada.

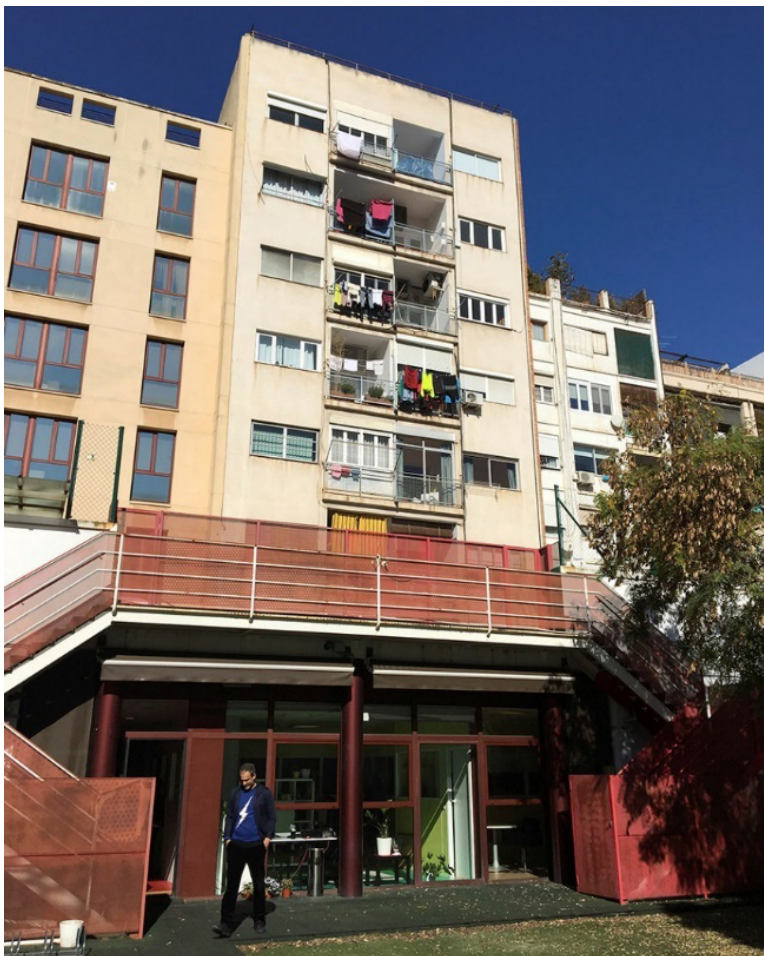
Figura 32. Fachada posterior en mayo de 2017. Fotografía "Taido" . Obsérvese que la mayoría de las carpinterías de las ventanas han sido sustituidas.

La fotografía de Taidoplus, corroboró que, en la fachada posterior, las carpinterías originales habían desaparecido, y muchas de las terrazas habían sido cerradas. Se desconocen los detalles y características del alcance de este proyecto, pero en octubre de 2019, aún no se había llevado a cabo<sup>33</sup>.

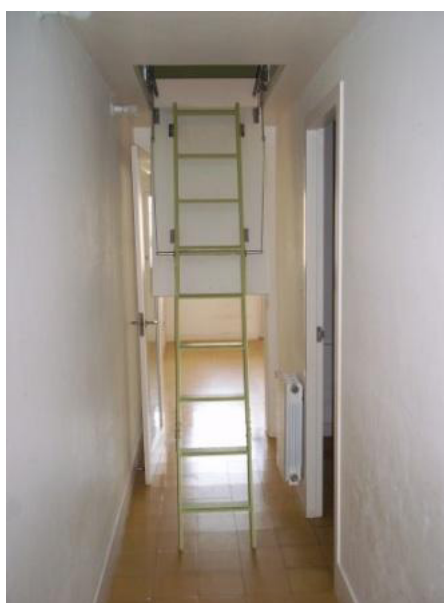
Figura 40. El altillo que aparece en la fotografía correspondería a un falso techo ganado rebajando la altura libre del pasillo. Vivienda sin identificar de Roselló 36. Fotografía facilitada por Fincas Lluria

Las fotografías mostraron suelos vinílicos en algunas estancias (habitaciones, aseos...), pudiendo ser de éstas de donde se habían obtenido las baldosas para completar el solado (Figura 40), que, en cualquier caso, es probable que hubiese sido recolocado, dado que sería muy difícil hallar continuidad del embaldosado si solo se hubiese repuesto la parte correspondiente al trazado de la tabiquería.

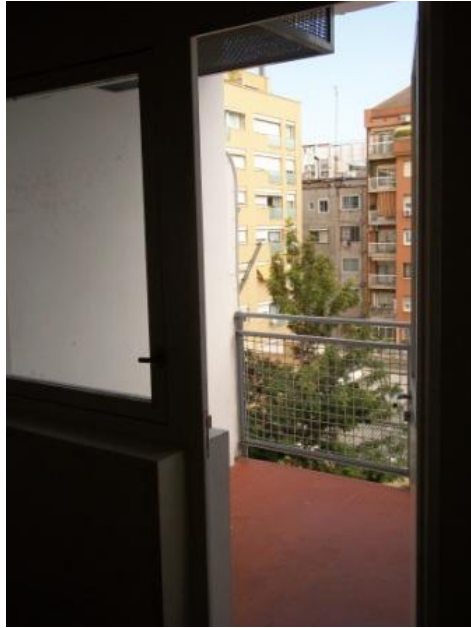
Figura 42. Nótese la variación de la carpintería y la caja de rejilla en el balcón para algún tipo de instalación. Dichas cajas no se encontraron en la fachada a Roselló, por lo que podría ser una vivienda interior. Vivienda sin identificar de Roselló 36. Fotografía facilitada por Fincas Lluria

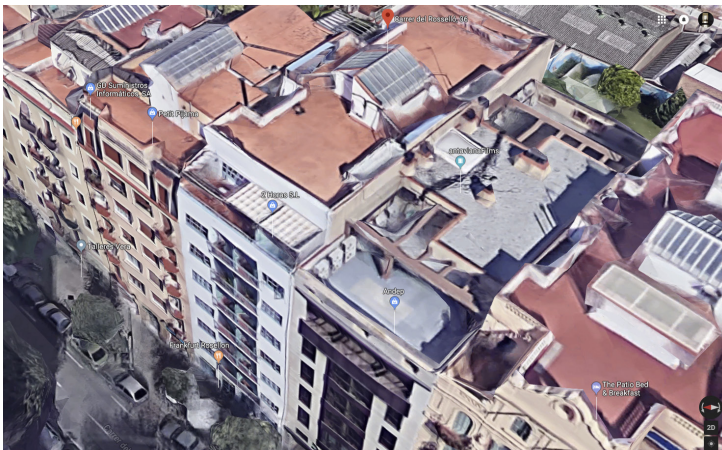
Figura 44. Vista 3D de Rosellón 36 . Se puede observar la separación actual entre las terrazas de las viviendas de la 6 planta

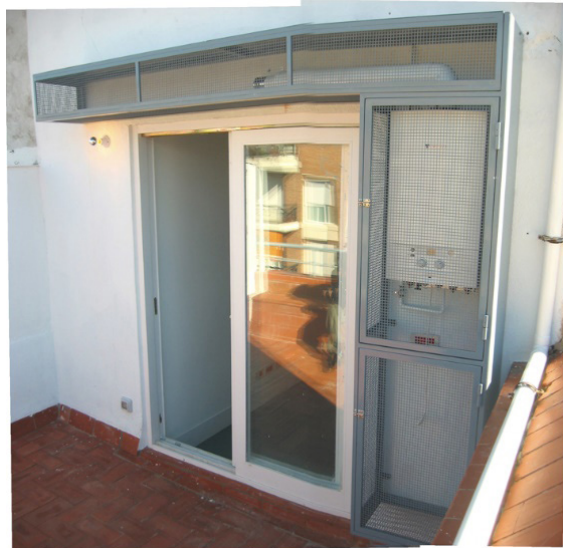
Figura 45. Obsérvese que la terraza no corresponde con la terraza tipo de Roselló 36. Ático Dcha. Roselló 36. Fotografía facilitada por Fincas Lluria

A diferencia de otras viviendas, en esta no se conservó ningún vestigio de la original, ni carpinterías ni solados, mostrando un diseño completamente contemporáneo (Figuras 45 a 50).

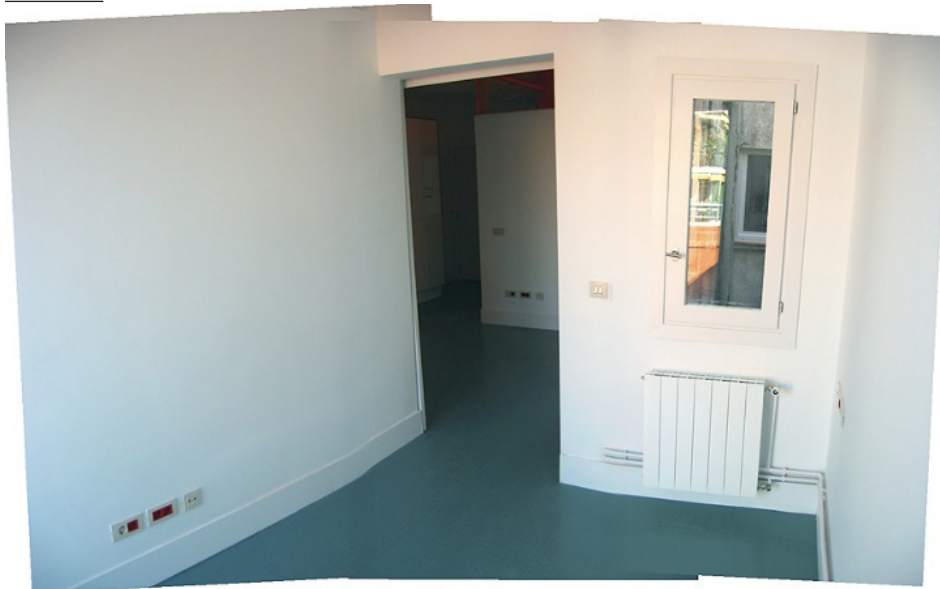
Figura 46. Estancia que quedaría junto a la terraza. Al fondo ventana que da al patio de luces. Ático Dcha. Roselló 36. Fotografía facilitada por Fincas Lluria

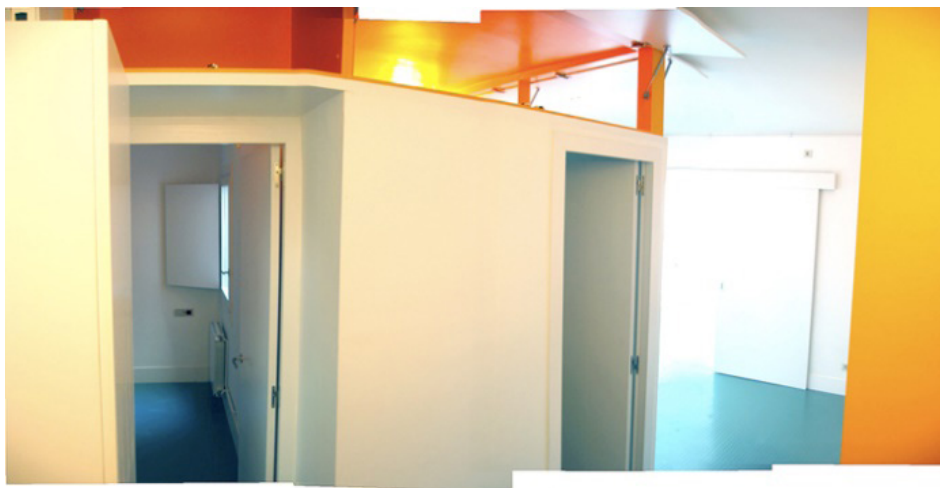
Figura 47. Obsérvese que el baño aparece adelantando sobre acceso a la habitación. La cubierta del baño se habría bajado para aprovecharlo para almacenamiento de objetos. Ático Dcha. Roselló 36. Fotografía facilitada por Fincas Lluria

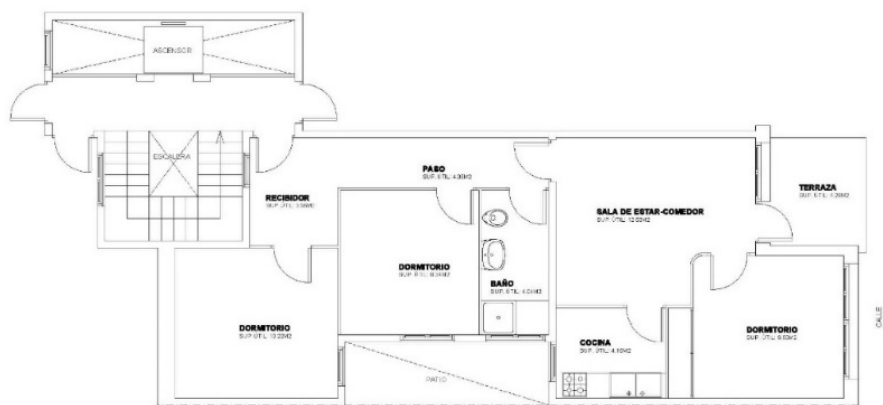
Figura 51. Vivienda sin identificar de Rosellón 36. Fotografía facilitada por Fincas Lluria

PLANTA VIVIENDA C/ ROSELLÓN, 36, 5º 4ª, 08029 BARCELONA. E. 1/65 ABRIL 2012. SUPERFICIE ÚTIL TOTAL: 61.80 M2

Según el plano facilitado por la inmobiliaria (Figura 51) y las fotografías del interior de la vivienda (Figuras 52 a 58), mantenía la distribución original salvo en lo referente a la unión de los espacios destinados a inodoro y aseo, que habrían sido unificados en un único cuarto. Es probable que esta reforma haya sido realizada en todas las viviendas del bloque, dejando como único acceso al aseo resultante, el existente desde el pasillo, eliminando el que Sert proyectó en el salón.

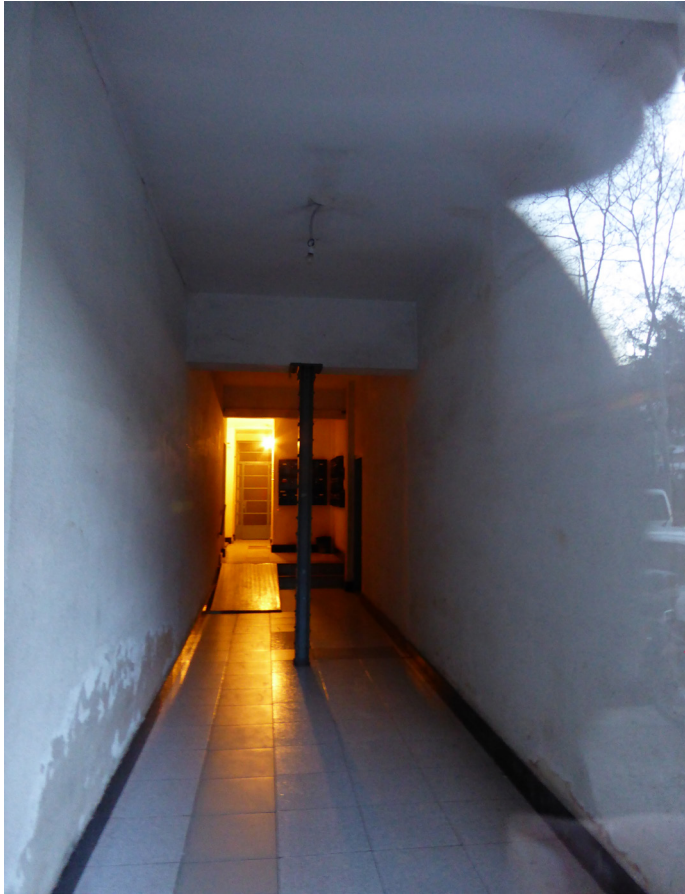
Figura 60. Portal de entrada a Roselló 36 en febrero de 2015. Fotografía Miguel A. Ruano

Durante el desarrollo de la investigación se produjo una intervención menor en el portal de Roselló 36. En la primera visita al inmueble, en febrero de 2015, se pudo fotografiar el estado del portal, organizado según la reforma de 1952. Salvo en los acabados, no había cambios respecto al plano redactado por Nilo Tusquets. Se conservaba la plataforma original del acceso proyectado por Sert, habiendo sido sustituida la cristalera del portal de acceso por el muro en el que se situaron los buzones, pero conservándose los escalones originales, parcialmente tapados por una rampa desmontable. Al fondo se apreciaba una carpintería metálica, posiblemente original, que correspondería al *quiosco del portero* que probablemente ejecutó Sert sin que los reflejase en ningún plano como se explicó en páginas anteriores (Figura 60).

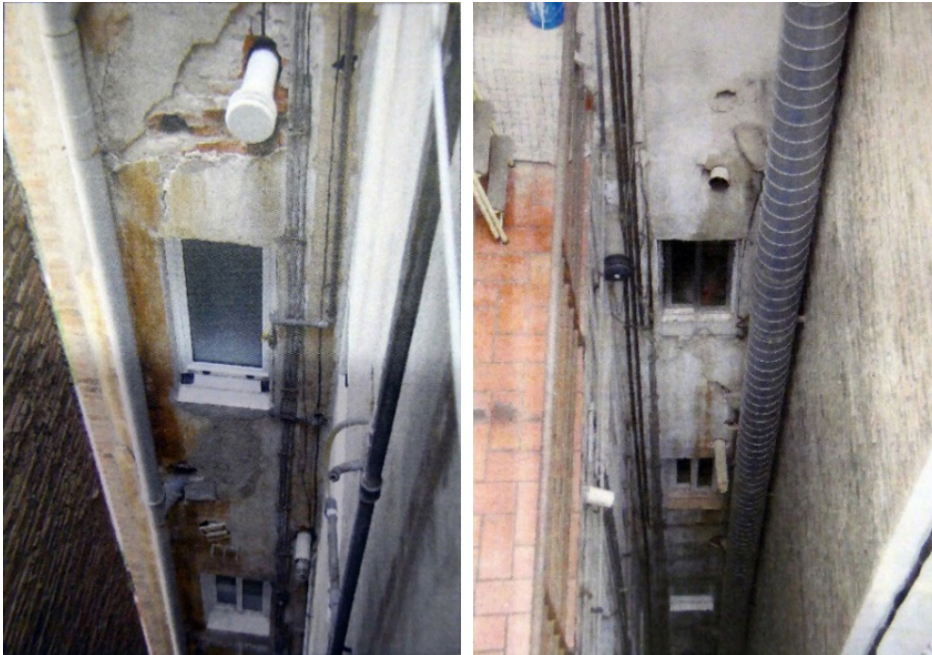
Figura 62. Detalle de dos de los patios de luces del edificio. Sin especificar en las fotos a cuál corresponde en el informe.  
De Ángel Castrel, Daniel. Memoria del proyecto. Expediente 02.2007L02734 Arxiu Municipal del Eixample

*En los patios interiores de ventilación del inmueble, existen zonas en el que el deterioro del paramento y del material está muy avanzado debido a las diferentes obras de reforma que se han llevado a cabo en el interior de las viviendas y a la falta de mantenimiento de dichos patios de ventilación. Se propone un repicado de la zona afectada, la colocación de las grapas necesarias, a decidir en obra por el técnico director de los trabajos la cubrición con mortero de resinas e impermeabilización de las superficies de las losas y voladizos.*

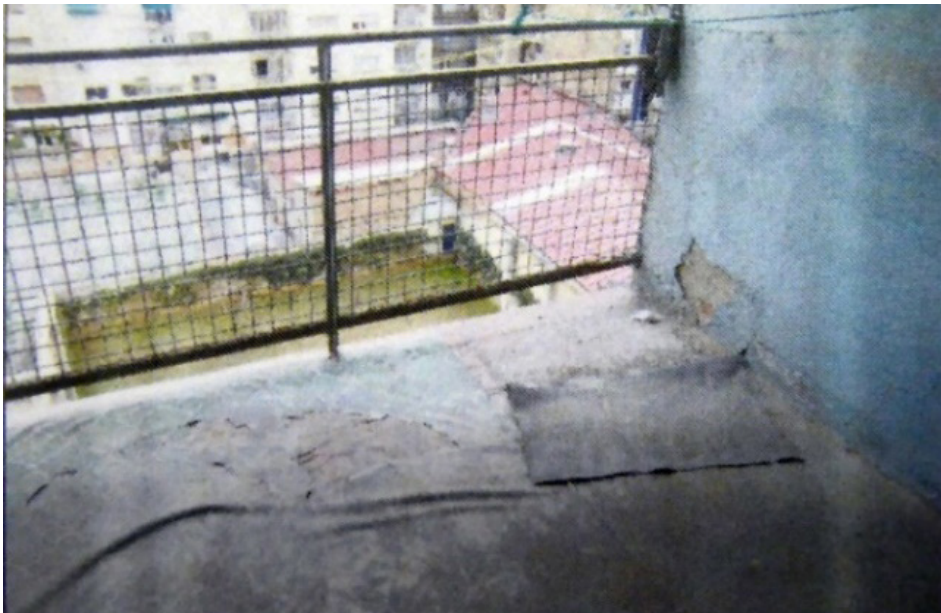
Figura 63. Detalle de una de las terrazas. Aún mantenía color original. Sin especificar a cuál corresponde en el informe.  
De Ángel Castrel, Daniel. Memoria del proyecto. Expediente 02.2007L02734 Arxiu Municipal del Eixample

*Existe en las fachadas, una gran degradación de elementos volantes tales como losas de balcones y voladizos, provocando un elevado riesgo de desprendimiento de las zonas más afectadas; la inexistencia de piezas en puntos de fachada impide expulsar el agua de lluvia, incidiendo directamente al recubrimiento.*

*Así mismo, se sustituirá el pavimento de las terrazas, para evitar que el problema del deterioro progresivo de las losas de los balcones se vuelva a producir.*

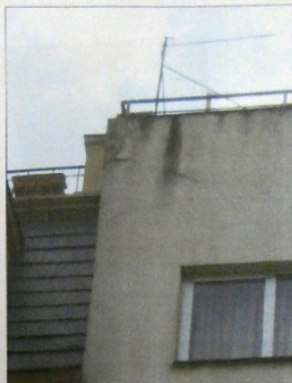
Patología en revoque de fachada principal

*El impacto del agua de lluvia facilita la penetración del monóxido de azufre procedente del humo de la combustión del tránsito de vehículos, que una vez en el interior se combina con la cal y cristaliza en forma de sulfato cálcico semihidratado, provocando una*

*gran expansión. El fenómeno produce desconchados disgregaciones, y caída de material a la calle siguiendo un proceso degenerativo en progresivo aumento.*

*Repicado y saneado de zonas de revoco deteriorado.*

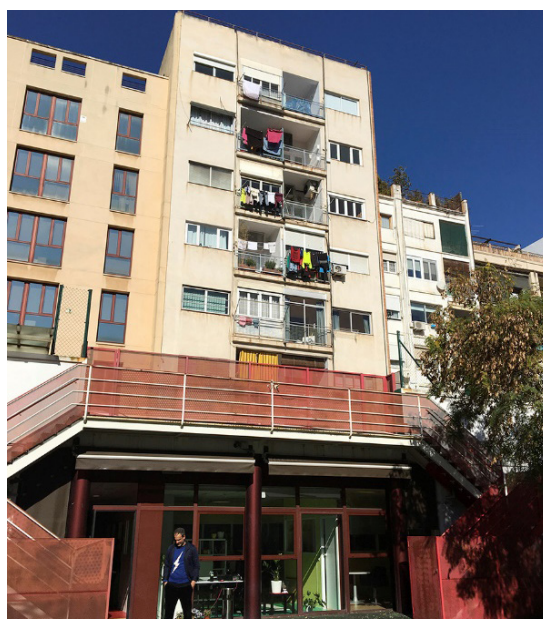
Figura 70. Fachada posterior. Estado en 2017. Fotografía Taidoplus

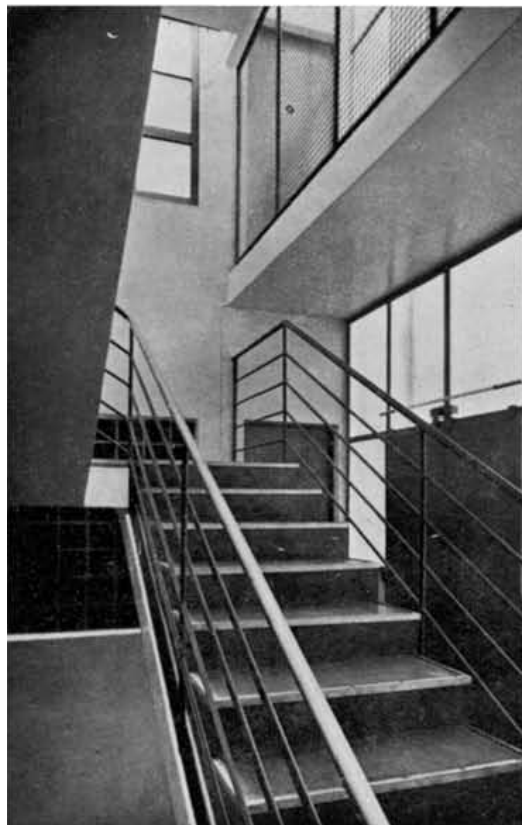
Figura 04. Fotografía realizada en las últimas plantas del edificio de Muntaner. 1931 Revista AC. N° 4 pp 18.

Al poco tiempo de su construcción, Sert debió ser consciente de que sus patios no reunían la suficiente calidad lumínica. La revista AC solo publicó la planta de las viviendas de esquina con la calle Rector Ubach, no la de las medianeras (SERT, 1931:17-19), a pesar de que el edificio adyacente, en la calle Muntaner, aún no se había construido en el momento de la publicación de la revista y, por tanto, la iluminación de los patios de luces no se veía limitada. Sert usó otros trucos para ocultar las carencias de iluminación natural en AC y otras publicaciones como, por ejemplo, la toma de fotografías de los espacios iluminados con patios de luces en las últimas plantas, recurso empleado tanto en Roselló como en Muntaner (Figura 04).

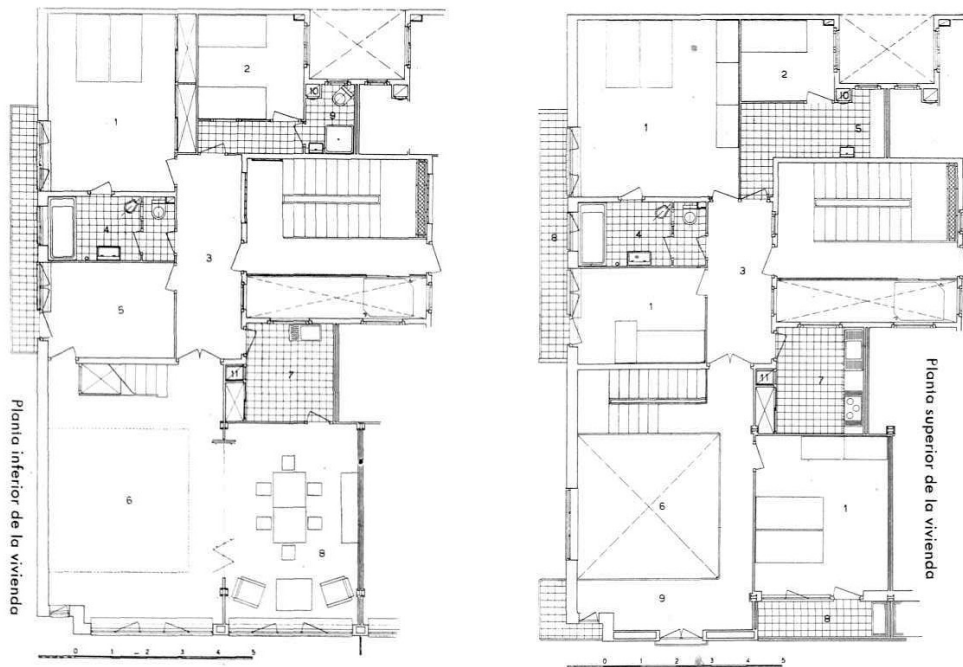
Figura 06. El baño del proyecto construido, sin el retranqueo en fachada. La vivienda de medianería no fue publicada en la revista AC. Plantas tipo. Revista AC. 1931. N4 pp 16

Dentro de estos cambios las modificaciones más destacables introducidas por Sert en las viviendas tipo, se produjeron en los baños. En esta primera versión los balcones de las habitaciones en los dos tipos de viviendas de Muntaner, la de esquina y la de medianería, se lograron con un retranqueo de fachada que restaba espacio a los baños (Figura. 05). En la segunda versión del proyecto este retranqueo desapareció en los baños con fachada a la calle Rector Ubach, correspondientes a las viviendas de esquina o "1"<sup>8</sup>, pero Sert mantuvo el balcón delante de los baños que daban al patio de luces de los pisos que hacen medianería

en la calle Muntaner o "2" (Figuras 05 y 06)<sup>9</sup>. El descubrimiento de una fotografía inédita en el Arxiu Fotogràfic de Barcelona en el presente trabajo de investigación, permitió confirmar la ejecución de dichos balcones en la medianería finalmente<sup>10</sup> (Figura 07).

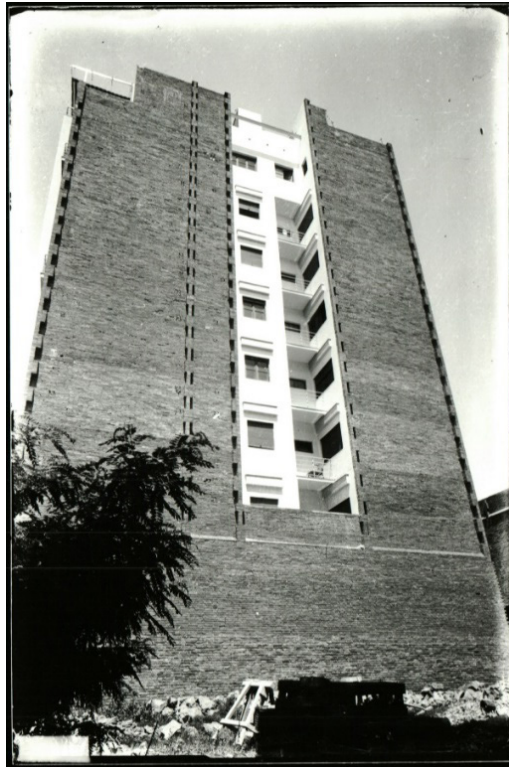
Figura 07. Medianería con la calle Muntaner del Edificio de viviendas de Alquiler de la familia Sert. En el archivo estaba clasificada como "no identificada". Margaret Michaelis-Sachs. Fotografía nº 59917. Arxiu Fotogràfic de Barcelona

10 En el momento de la investigación, la fotografía n° 59917 del Arxiu Fotogràfic de Barcelona aparecía catalogada erróneamente como "Sert. Edificio Roselló 36", pero como se puede apreciar sólo tiene un patio de luces frente a los dos de Roselló. Los balcones y aberturas del patio de luces coinciden con el proyecto de Muntaner, además de dejar ver los balcones y vuelos de la fachada que el edificio tiene en esta calle.

(Muntaner 340). Esta fotografía, inédita<sup>11</sup>, desveló las deficientes dimensiones con la que Sert había proyectado los patios de luces (Figura 07). La imagen confirmó, además, los balcones existentes en este patio de luces, reflejados en los planos originales (Figura 05), pero ignorados por la bibliografía publicada sobre el edificio de Muntaner<sup>12</sup>.

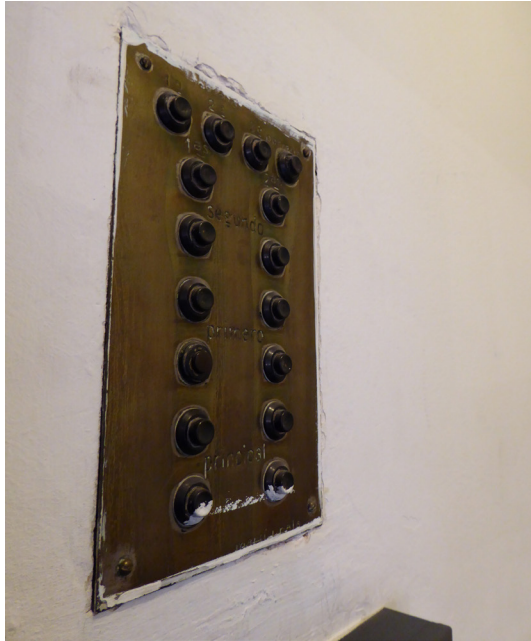
Figura 11. Botonera electrónica del edificio de Muntaner 342-348. La última fila corresponde a los áticos, en los que hay cuatro botones, el mismo número de estudios y viviendas en el que estaba organizado el ático en la primera versión del proyecto. Fotografía Migue Ángel Ruano

En el proyecto finalmente construido, Sert unificó los dos estudios que daban a la calle Muntaner, siendo el estudio resultante el que terminó siendo su primer despacho de arquitectura. Prolongó la escalera del tercer ático de esquina para que, de forma similar al dúplex de medianería, contase con una terraza privada. La distribución, en el resto de elementos, también sufrió alteraciones, fundamentalmente en lo referente a la vivienda del portero, que ocupó el espacio del lavadero, siendo éste suprimido de la organización final de la planta (Figura 10). Es muy probable que estos cambios se produjesen con la obra muy avanzada, o incluso al poco de finalizar el edificio. En la portería se conserva la botonera original electrónica. En la planta ático dispone de cuatro botones, con la nomenclatura "1", "2", "3" y "portero", en referencia a la vivienda de éste (Figura 11). Es decir, cuando se instaló la botonera, estaba previsto para tres estudios y la vivienda del portero, y no los dos

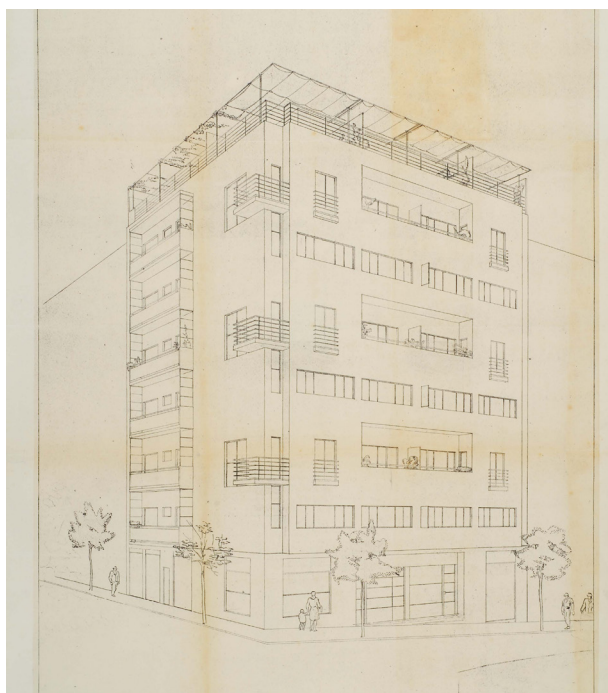
Figura 14. Perspectiva presentada para defender el diseño y acabados de la fachada proyectada ante la Comisión de Ornato de la Delegación de Obras Particulares del Ayuntamiento de Barcelona. La división de las terrazas del ático, corresponden ya a la versión publicada en la revista AC. Expte. Fo-3756/1929. Arxiu Municipal Contemporani de Barcelona.

El 7 de junio de 1930 Josep Lluís Sert, finalmente, compareció en la Comisión de Ornato Público para presentar la perspectiva solicitada (Figura 03) y defender la composición y acabados de la fachada, firmando el acta que recogió su exposición (Figura 03):

La planta baja, y sobre todo los áticos, fueron los espacios que tuvieron las modificaciones más sensibles, y aunque no se ha podido demostrar, es probable, por los indicios ya señalados, que la inexistencia de una segunda versión de los planos previa al inicio de la construcción, se debiera a que estos cambios se produjeron durante la obra. Por ejemplo, la tardanza en presentar la perspectiva solicitada por la Comisión de Ornato de la Delegación de Obras Particulares del Ayuntamiento de Barcelona<sup>12</sup>, entregada en junio de 1930, cuatro meses después de que se le fuese solicitada, probablemente se debiese a estos cambios. En esta perspectiva ya no apareció reflejado el retranqueo en fachada de los cuartos de baño, de las viviendas dúplex en esquina, de la fachada de la calle Rector Ubach. Aunque la caja de escaleras del tercer dúplex de esquina no se mostró en el dibujo, la división de las terrazas también corresponde a la versión finalmente construida, y no al proyecto presentado en el ayuntamiento (Figura 14).

El ático del estudio de Sert recibió otra mejora. Sobre él construyó un sobreático, no planteado ni en la primera versión del proyecto (Figuras 13), ni reflejado en la perspectiva presentada al ayuntamiento en junio de 1930 (Figura 14). No se ha localizado ninguna planimetría original de este espacio, pero se cree que los lavaderos pudieron ser ubicados en el mismo, teniendo una terraza propia para el tendido de la ropa. Dicha mejora permitió, además, añadir otra terraza privada a su estudio, a la cual se accedía a través de una escalera ubicada justo detrás del ascensor. Esta escalera no fue de peldaños, tal y como sugieren los planos publicados en la revista *AC* (Figura 10), sino de mano, tal y como quedó recogido en la fotografía del estudio de Josep Lluís Sert publicada en la revista *D'ací D'allà* en 1932 (SERT, 1932:62), e identificada como acceso al solárium y ducha (Figura 15).

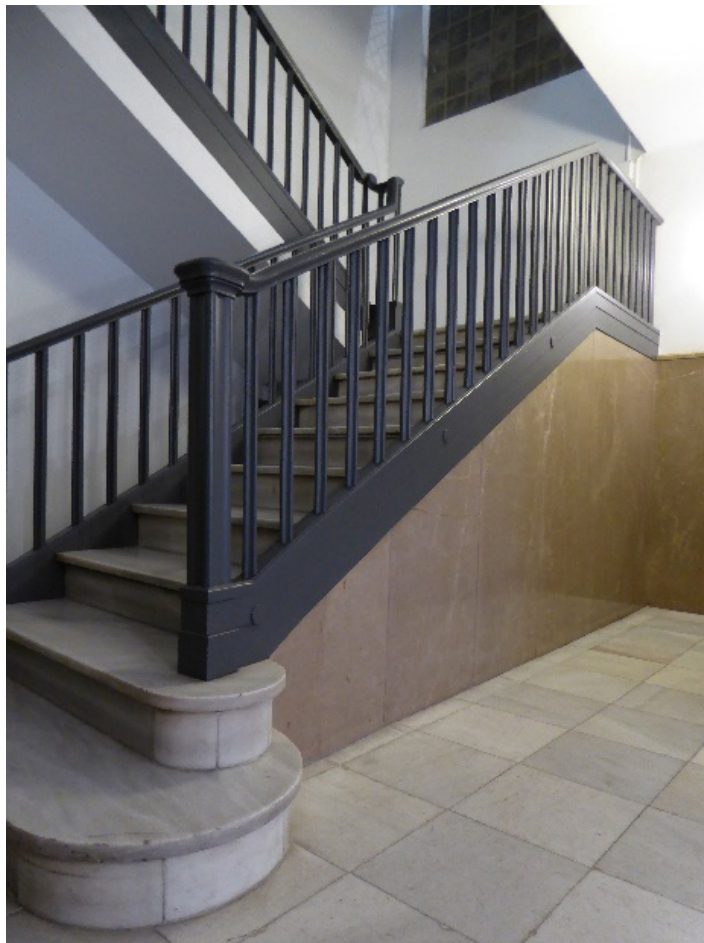
Figura 37. Detalle de la escalera del portal de Muntaner. Fotografía Miguel Á. Ruano

Los dos primeros tramos de la escalera comunitaria, visibles desde el portal, se alejaron de un planteamiento acorde al racionalismo. A pesar de una clara simplificación formal, el diseño volvía a modelos más bien academicistas. Los primeros peldaños desbordaron lateralmente la escalera, y la barandilla metálica, empleada en el resto de las plantas, perdió su configuración industrial para adoptar un diseño más clásico, cambiando el acero por madera moldurada, solución más cercana a la moda *decó* de la época (Figuras 37 y 38).

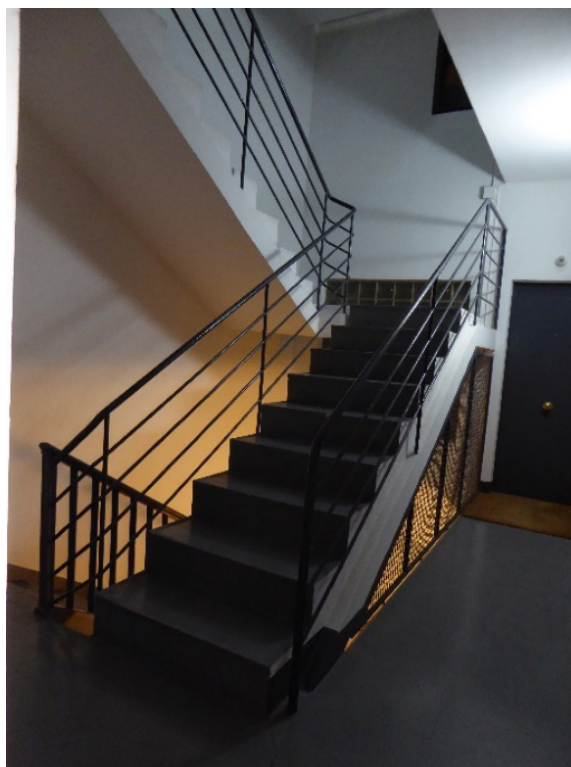
Figura 38. Detalle de la escalera en la primera planta de Muntaner. Obsérvese la unión entre la barandilla de madera d la planta baja a la barandilla de acero que continuará en el resto de las plantas. Fotografía Miguel Á. Ruano

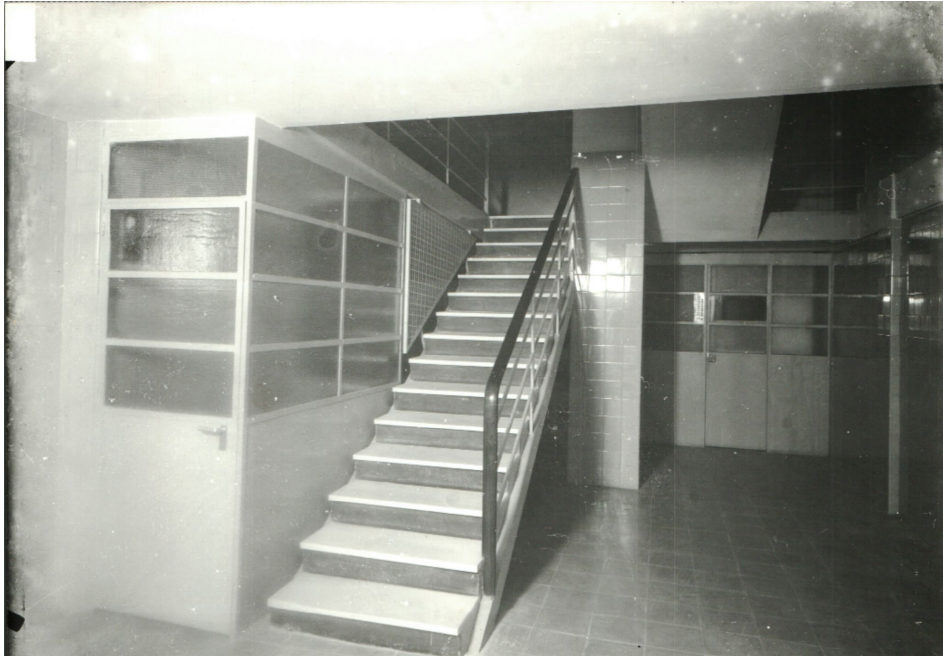
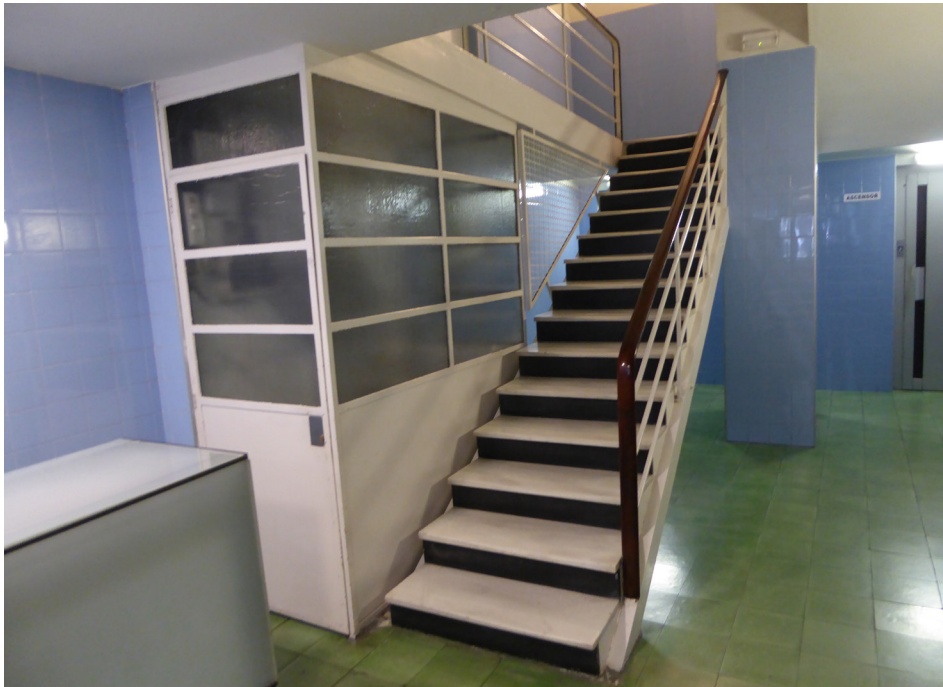
Figura 39. Portal edificio Astoria. Germán Rodríguez Arias. 1932. Arriba, en su estado original. Abajo en la actualidad. Arxiu Fotogràfic de Barcelona. Fondo Margaret Michaelis. Fotografía 60002 y Miguel A. Ruano.

Otros arquitectos que adoptaron soluciones similares de tipo *standar*, como Germán Rodríguez Arias, no dudaron en mantener una coherencia de diseño en toda la caja de escaleras, incluido los portales (Figura 39). Sert también fue coherente en la homogeneidad de diseño de la caja de escaleras en el bloque de viviendas de Roselló 36. Resulta extraño, teniendo en cuenta estos precedentes, y leyendo los escritos de Josep Lluís Sert de la época, que él tomase la decisión de este cambio estilístico en Muntaner. También es llamativo que dos edificios que se diseñaron y empezaron a construir prácticamente a la vez, calculados y desarrollados estructuralmente a la vez por la misma empresa especializada en estructuras metálicas, sean tan diferentes conceptualmente en lo referentes a sus soluciones estructurales.

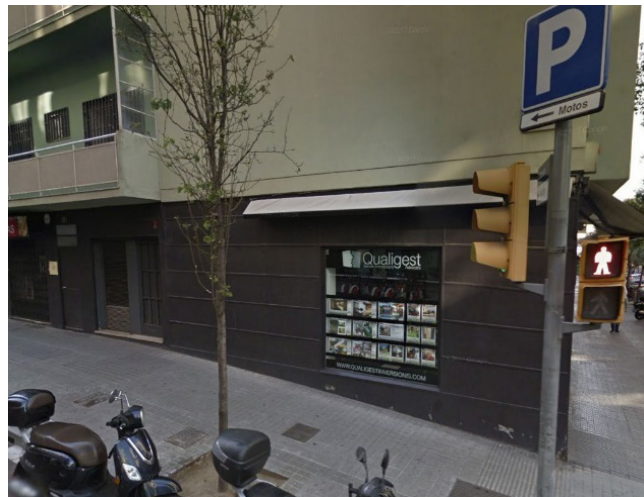
Figura 42. Arriba. Detalle fotografía nº 60119. Fondo Margaret Michaelis del Arxiu Fotogràfic de Barcelona. Inferior, detalle ventana Google Street View (marzo 2018)

Las fotografías conservadas del edificio de Muntaner 342-348 en el Fondo Margaret Michaelis del Arxiu Fotogràfic de Barcelona, permitieron comprobar que entre las fotografías de 1930 y otras actuales, el ventanal se había desplazado hacia abajo. De la composición de bandas longitudinales del acabado de fachada de la planta baja del edificio de Muntaner, se pudo comprobar que el hueco se movió una franja hacia abajo, tanto en su parte inferior, como superior. Por otro lado, el cerramiento original era pavés. Dado que fue la única información localizada referente a las modificaciones efectuadas en este hueco, parece probable que el rebaje que se observa en la actualidad, y la colocación de un vidrio convencional para transformarlo en escaparate, fueron los cambios producidos en esta intervención (Figura 42).

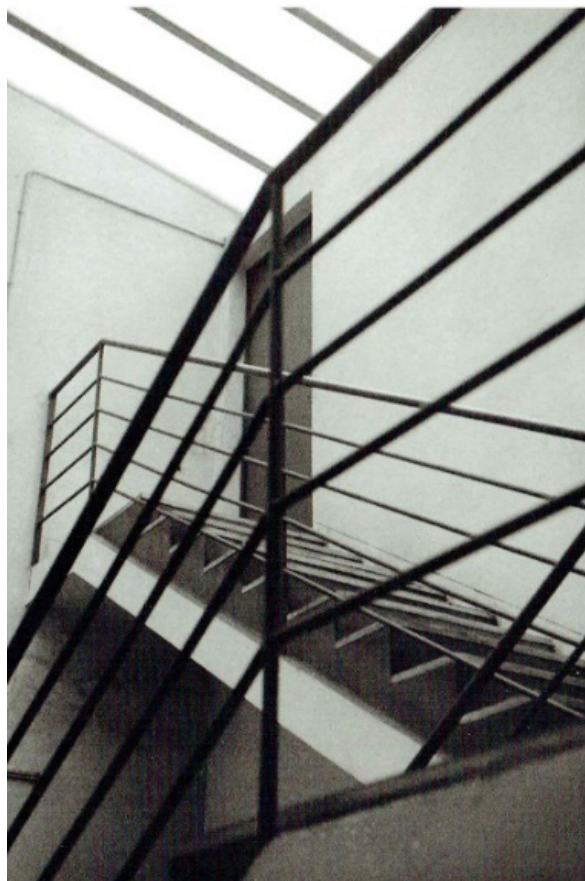
Figura 48. Fotografía de la salida a las terrazas sobre la planta ático. Fotografía J.M. Aizpurua. (Sanz Esquide, 2004:102)

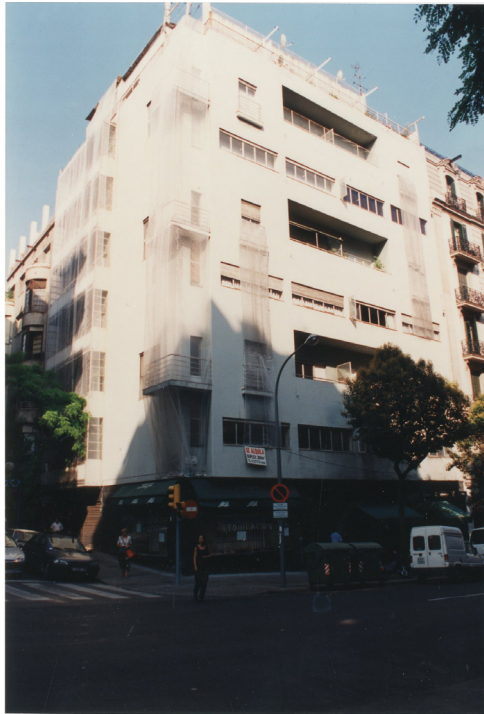
Figura 60. Edificio de Muntaner en 1998. Fotografía Natur System. ADSC Exp. 05-1999L07382. Arxiu Municipal del Districte de Sarrià Sant Gervasi (Barcelona)

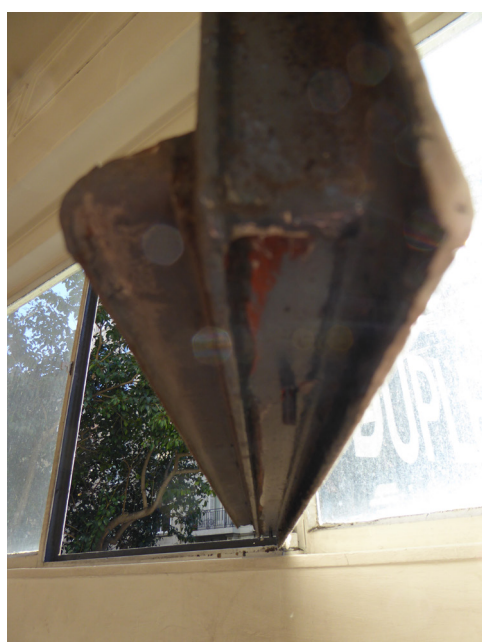
Figura 63. Detalle del estado de una de las carpinterías metálicas a la Calle Muntaner. 2015. Fotografía Miguel Ángel Ruano

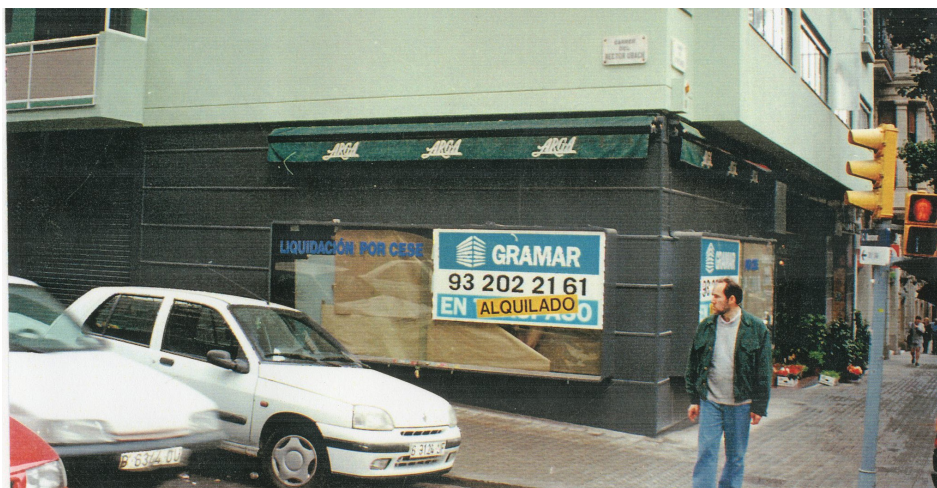
Figura 64. Escaparates antes de la recuperación. Fotografía Linares Domenech. Exp 05-2000L04528. Arxiu Municipal del Districte de Sarrià Sant Gervasi (Barcelona)

La parte que sobresalía fue una estructura independiente. Linares Domenech eliminó esta estructura *recuperando la forma del hueco, enrasando la carpintería como estaba originalmente en 1931*. A pesar de la afirmación de Josep María Linares Domenech, el hueco que él recuperó, al menos en la calle Rector Ubach, no era el original de 1931, sino la reforma llevada a cabo en 1944. La documentación obrante en el archivo indicó que, en 1944, dicho hueco fue desplazado hacia abajo una franja de las líneas de acabado de la fachada de planta baja, tal y como ya se indicó en páginas anteriores. El proyecto recuperó la alineación de los cristales de fachada perdidos por la invasión del escaparate hacia el exterior del anterior comercio, manteniendo el tratamiento de cristal laminado, en la calle Rector Ubach, en lugar del pavés original, con un fin comercial (Figuras 65, 66 y 67).

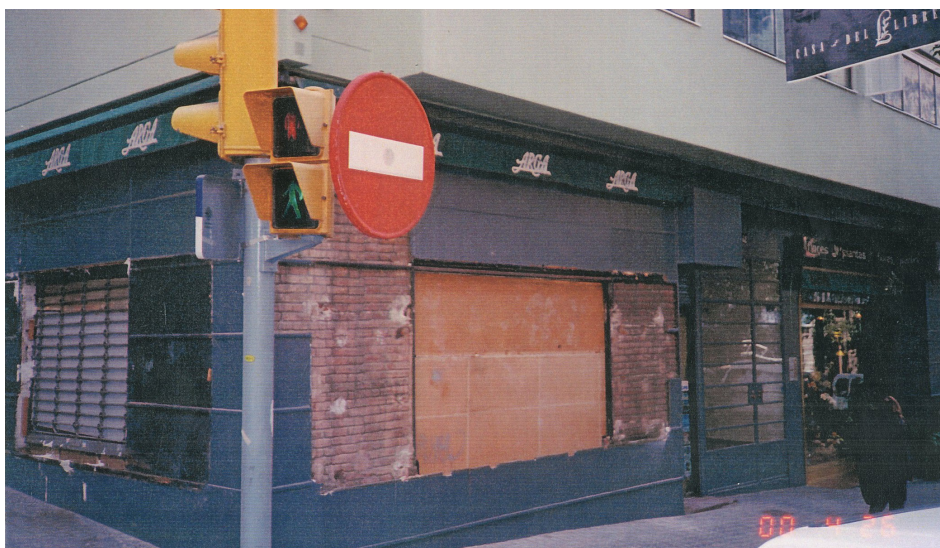
Figura 65. Estado de la fachada en la calle Muntaner tras la retirada del escaparate. Fotografía Linares Domenech. Exp 05-2000L04528. Arxiu Municipal del Districte de Sarrià Sant Gervasi (Barcelona)
