# VIVIENDAS ROSELLÓ 36

## LAS VIVIENDAS DE ROSELLO 36. NUEVOS APORTES HISTÓRICOS

### 7.1.1. El primer gran proyecto de Sert

## 7.1.2. Primera versión: "Roselló 34". Nuevo aporte documental

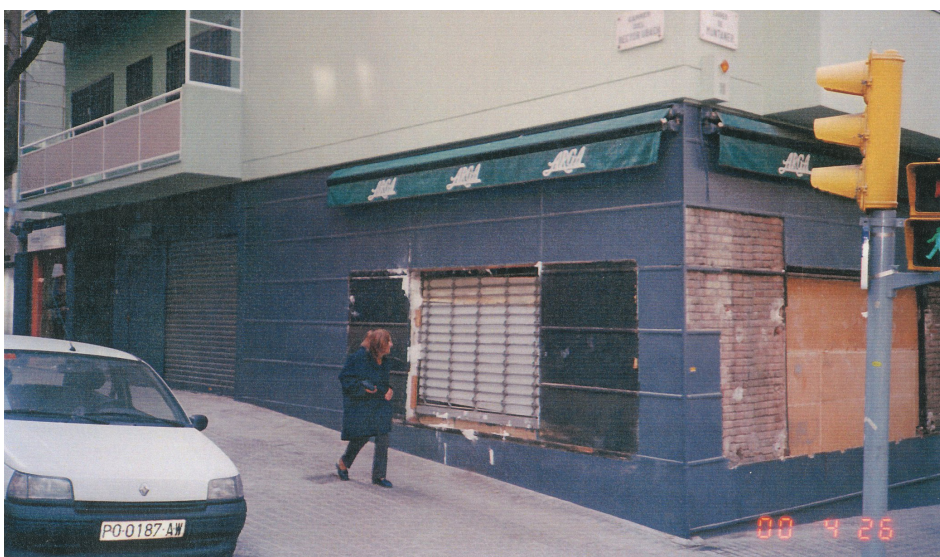
Figura 66. Estado de la fachada en la calle Rector Ubach tras la retirada del escaparate. Fotografía Linares Domenech. Exp 05-2000L04528. Arxiu Municipal del Districte de Sarrià Sant Gervasi (Barcelona)

La parte que sobresalía fue una estructura independiente. Linares Domenech eliminó esta estructura *recuperando la forma del hueco, enrasando la carpintería como estaba originalmente en 1931*. A pesar de la afirmación de Josep María Linares Domenech, el hueco que él recuperó, al menos en la calle Rector Ubach, no era el original de 1931, sino la reforma llevada a cabo en 1944. La documentación obrante en el archivo indicó que, en 1944, dicho hueco fue desplazado hacia abajo una franja de las líneas de acabado de la fachada de planta baja, tal y como ya se indicó en páginas anteriores. El proyecto recuperó la alineación de los cristales de fachada perdidos por la invasión del escaparate hacia el exterior del anterior comercio, manteniendo el tratamiento de cristal laminado, en la calle Rector Ubach, en lugar del pavés original, con un fin comercial (Figuras 65, 66 y 67).

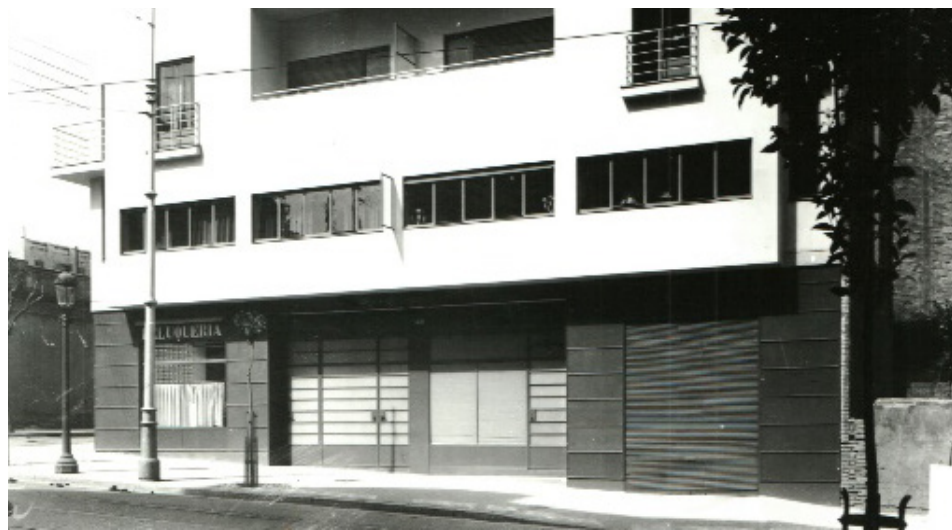
Figura 68. Detalle planta baja Muntaner. Nótese que el hueco de escaparate ocupaba originalmente 4 franjas del acabado de fachada en planta baja, y no 3, como señaló en su proyecto Josep María Linares Domenech. Arxiu Municipal del Districte de Sarrià Sant Gervasi (Barcelona)

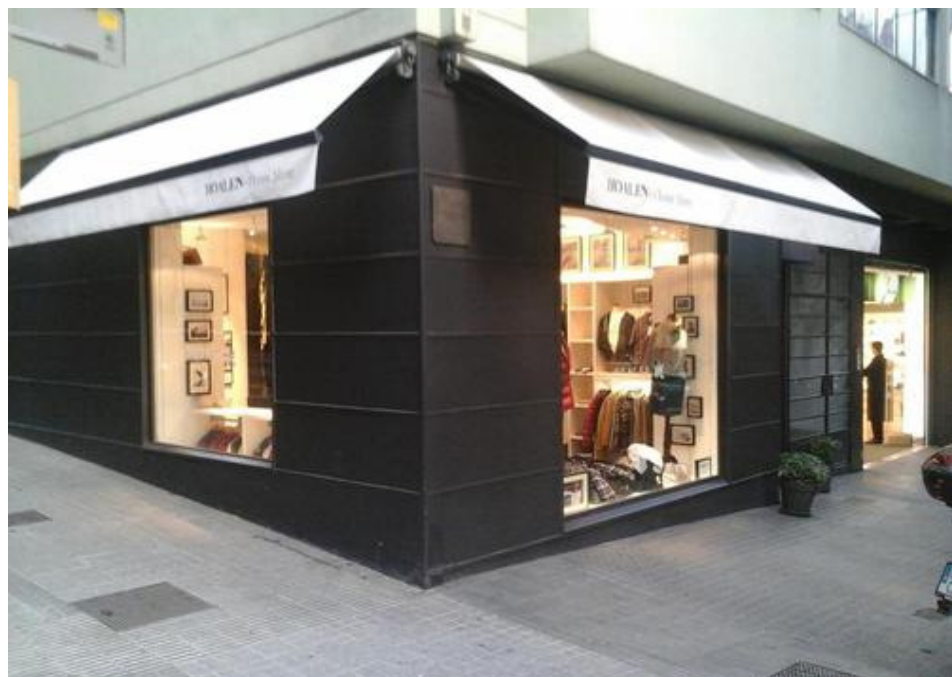
Figura 69. Estado de las aberturas de los huecos en 2015. Fotografía [www.inmobiliaria.com](http://www.inmobiliaria.com)

En 2015 el local se encontraba publicitado en alquiler en una web inmobiliaria<sup>10</sup>. En las fotografías disponibles en la web, la distribución, aparentemente, debía mantener la realizada por Josep María Linares Domenech, dado que no se encontraron nueva documentación tras su intervención, aunque se observó que los escaparates habían sido rasgados en altura. En ambos casos, se habían elevado los huecos una franja de los paramentos de acabado hacia arriba, recuperando la altura original. El escaparate hacia la calle Muntaner, adicionalmente, había sido rasgado otra franja hacia abajo, llegando casi hasta el nivel de calle. (Figura 69).

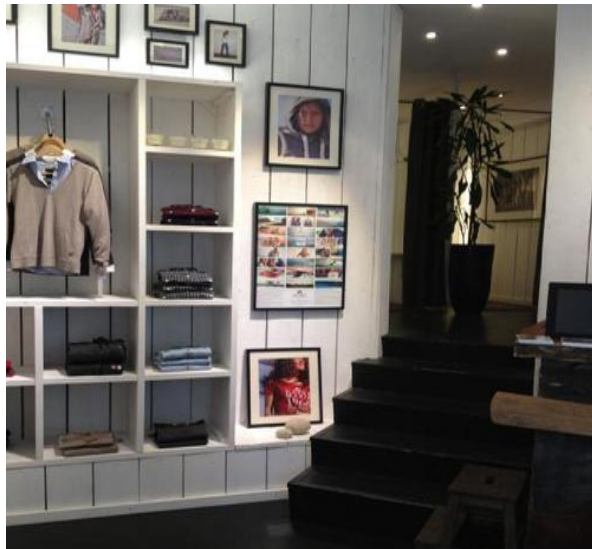
Figura 70. Estado del interior del local en 2015. Fotografía [www.inmobiliaria.com](http://www.inmobiliaria.com)

Las fotografías del interior del local, publicadas en la web, mostraron que el mismo no había sufrido nuevos cambios de distribución (Figuras 70 y 71)

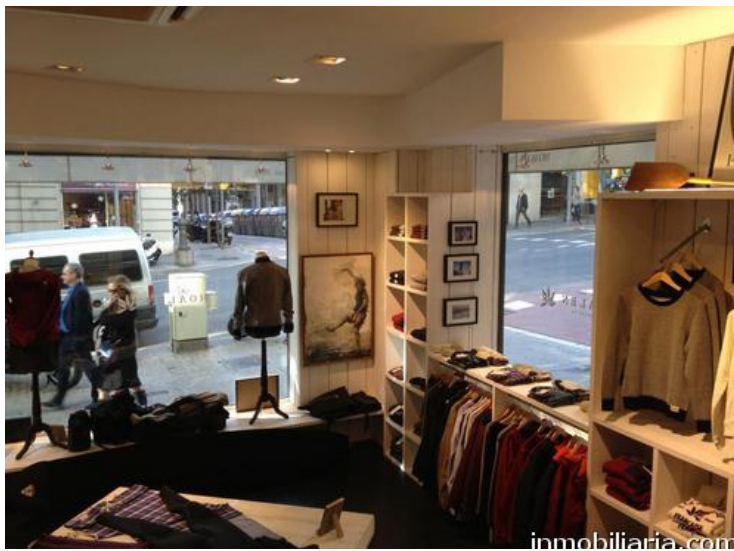
Figura 71. Estado del interior del local en 2015. Fotografía [www.inmobiliaria.com](http://www.inmobiliaria.com)

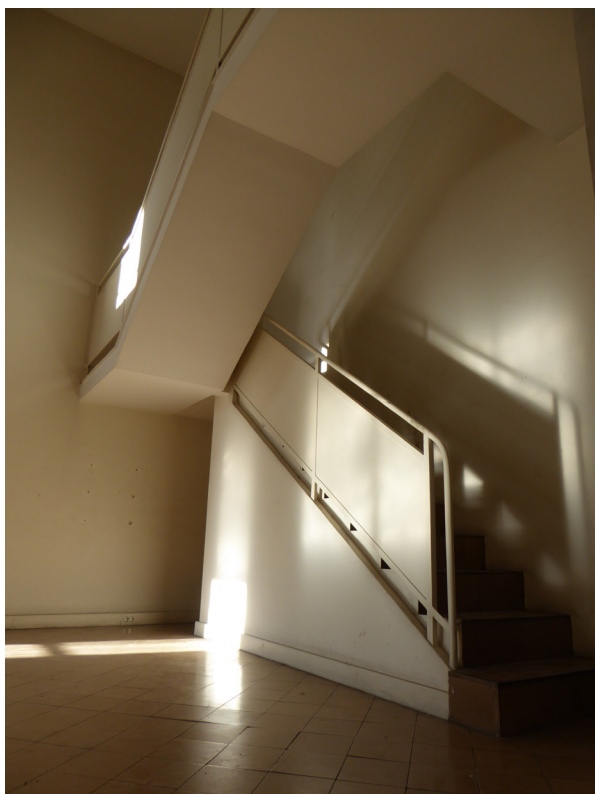
Figura 78. Detalle del solado original. Estado en 2015. Fotografía Miguel A. Ruano

Martínez González, se equivocó al afirmar que el suelo original era parquet flotante. Las fotografías de la época, publicadas entre otros medios, en el número 4 de la revista AC, así como la visita realizada al inmueble en 2015, confirmaron que el solado original fue de baldosa hidráulica (Fig. 65 y 66). El parquet al que se refiere, probablemente fuese una intervención realizada por la familia Tort al poco de comprar el edificio, al final de los años 50, del pasado siglo:

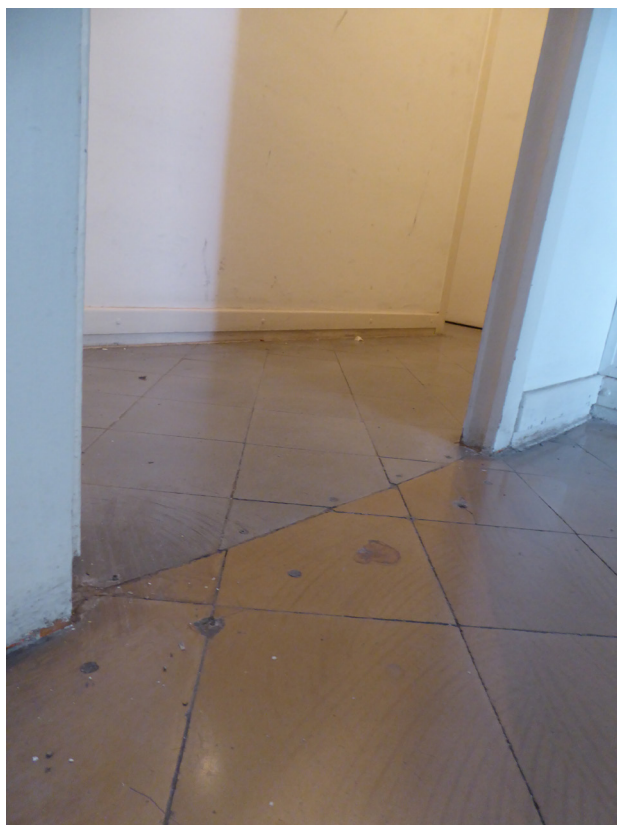
Figura 79. Detalle ejecución uniones cambio de solado. Estado en 2015. Fotografía Miguel A. Ruano

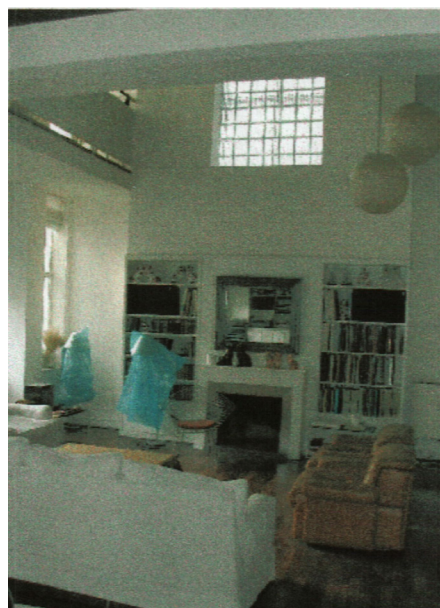
Figura 86. Fotografía chimenea en espacio doble altura. Martínez González, Patricio. Detalle de plano Estado Actual. Expediente 05-2002L02192. Arxiu Municipal del Districte de Sarrià Sant Gervasi (Barcelona)

La vivienda tenía otros pequeños cambios como alguna modificación en los huecos de paso entre estancias, la construcción de armarios empotrados no previstos en el proyecto primigenio, renovación de los baños y cocina, etc. El elemento más significativo, por lo llamativo que resultó, fue la construcción de una chimenea en el espacio de doble altura, bajo el gran ventanal con luz a la calle Rector Ubach que lo presidía (Figura 86). Para dar cabida al conducto de humos se había ejecutado una cámara delimitada por una segunda pared en toda la anchura de la doble altura de la fachada hacia la calle Párroco Ubach. La chimenea sobresalía por la terraza con un simple tubo de acero, tal y como aún se podía apreciar en la fotografía de 1982 del edificio, publicada por la revista *Process: Architecture*. (Fig. 56).

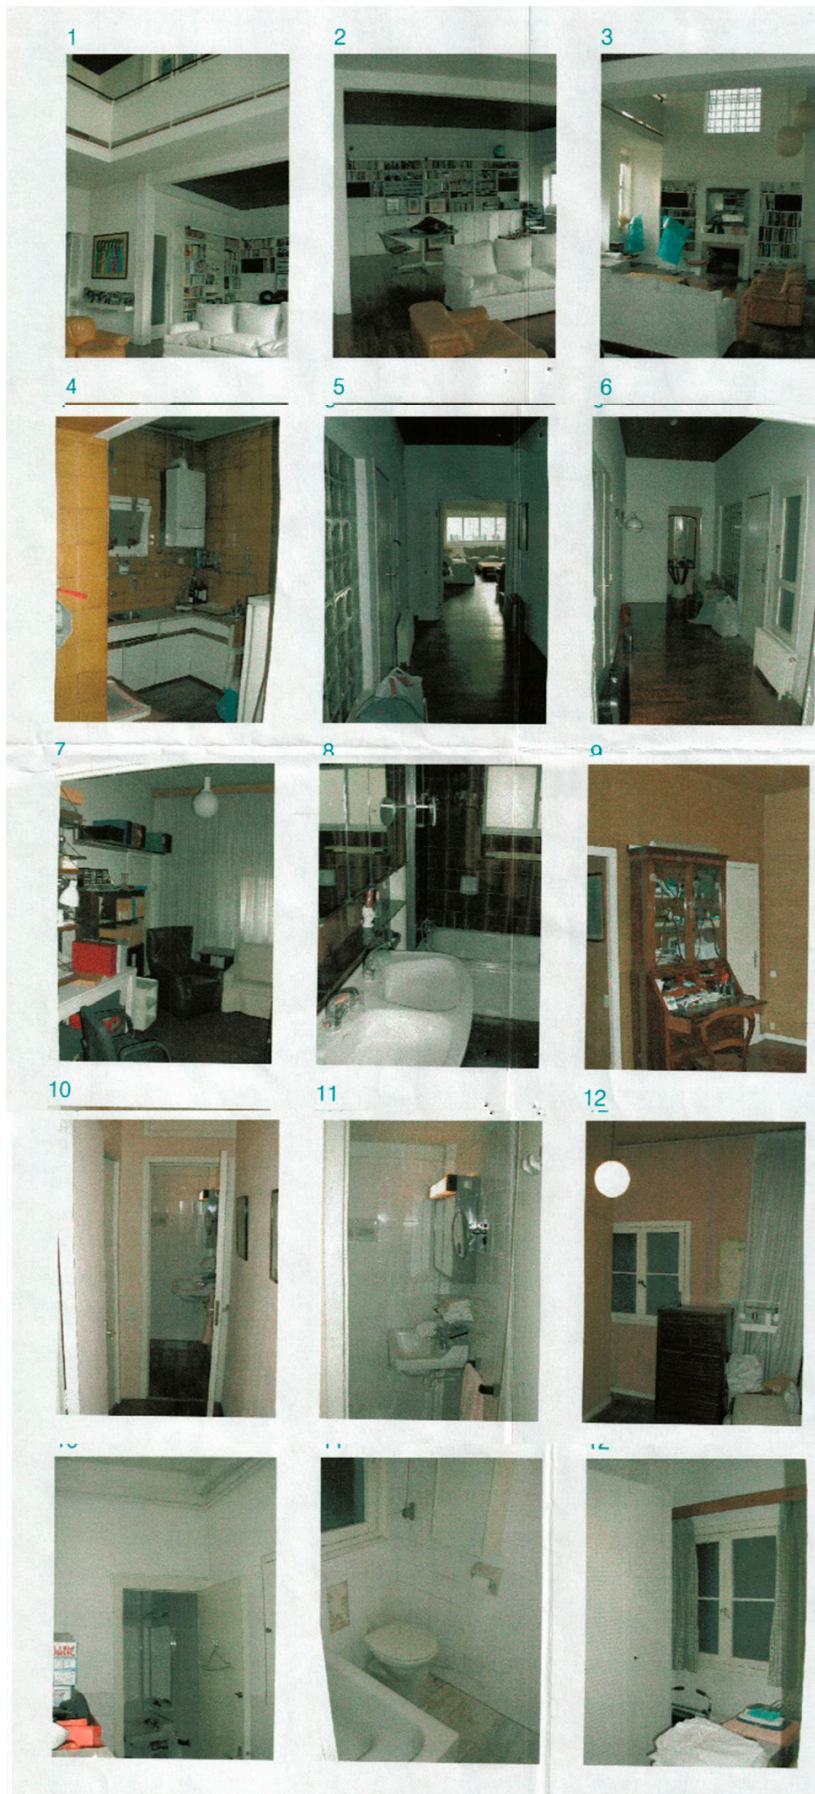
Figura 87. Fotografías del estado de la vivienda antes de la reforma. Martínez González, Patricio. Planos Varios. Expediente 05-2002L02192. Arxiu Municipal del Districte de Sarrià Sant Gervasi (Barcelona)

La memoria y los planos fueron acompañados de diversas fotografías que permiten conocer cómo se hallaba la vivienda antes de la reforma (Figura 87).

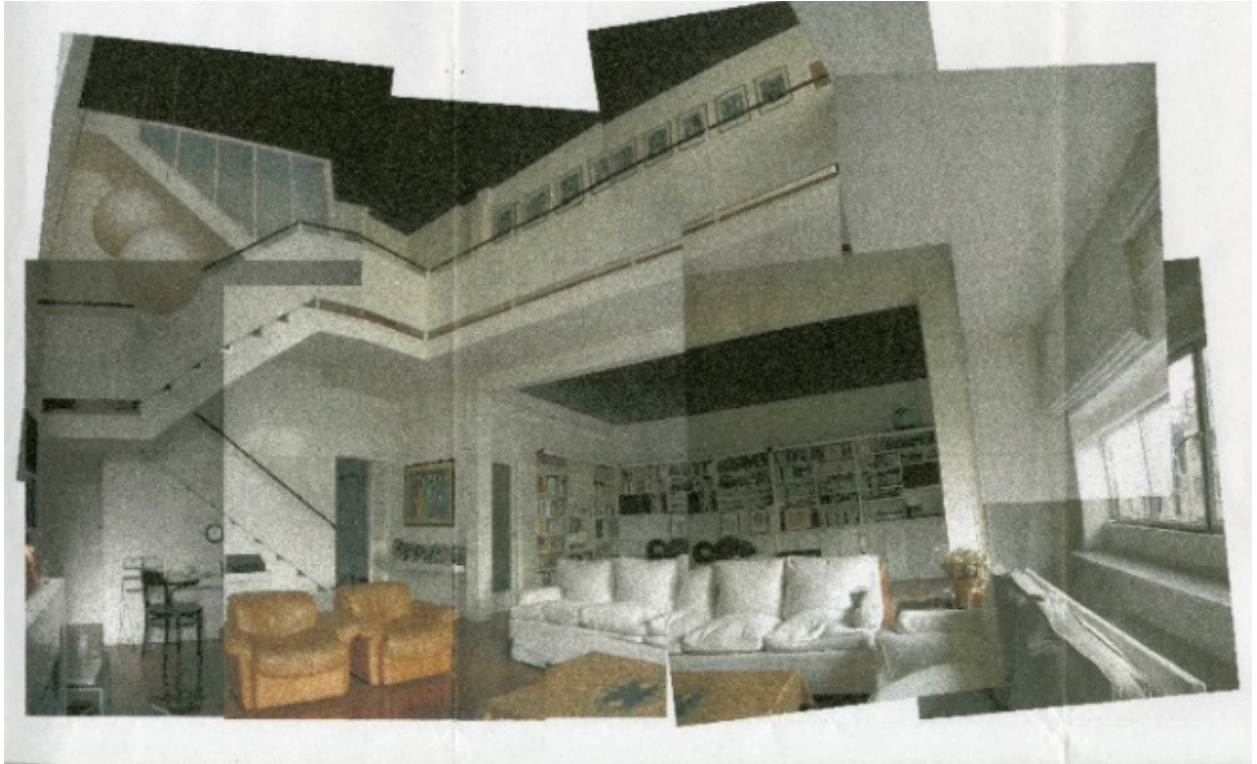
Figura 88. Vista general del saló del 2º 1º antes de la reforma. Martínez González, Patricio. Plano Secciones. Expediente 05-2002L02192. Arxiu Municipal del Districte de Sarrrià Sant Gervasi (Barcelona)

Una de las características de esta vivienda es que la escalera interior no fue de dos tramos, sino de cuatro, dado que Sert dio a la vivienda, salida a la terraza (Figura 88). Y es aquí donde radica una de las principales incongruencias del proyecto debido al choque de filosofías entre la arquitectura burguesa tradicional, y las ideas del Movimiento Moderno. Tradicionalmente, la planta primera era la principal, la planta noble donde vivían las personas adineradas. En el contexto barcelonés, se puede hacer la comparación con la Casa Batlló, de Antoni Gaudí. En la primera planta, se situó la planta noble de los Batlló, incluida la terraza-jardín.

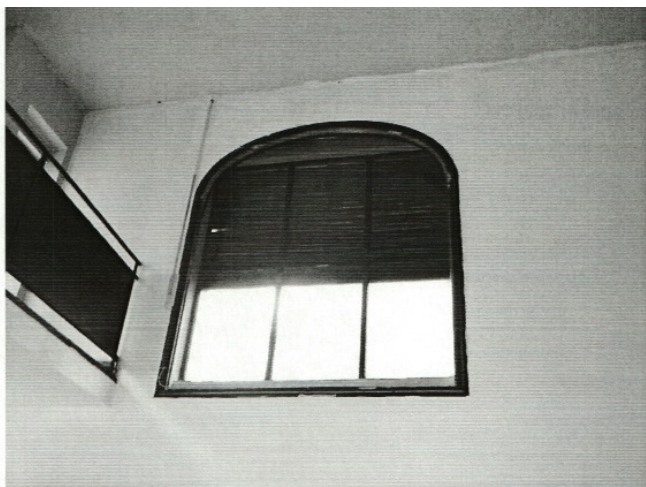
Se recuperará la forma original de esta ventana, que fue redondeada en las obras anteriores. Nuestra intervención dejará la ventana rectangular.

Figura 90. Estado del ventanal a doble altura del salón, antes de la intervención. Fotografía Antoni Marín Torrents. 2004. Expediente 05-2004L02733. Arxiu Municipal del Districte de Sarrià Sant Gervasi (Barcelona)

El proyecto mantuvo, en gran medida, la distribución original de Sert, recuperando algunos huecos sellados en los patios de luces, probablemente, por su baja calidad lumínica. Fue el caso de la ventana de la cocina que se abría hacia el patio de luces de la escalera comunitaria (Figura 89). También recuperó la morfología interior del ventanal situado en la doble altura del salón, al cual se le había añadido un remate en forma de arco en su parte interior (Figura 90).

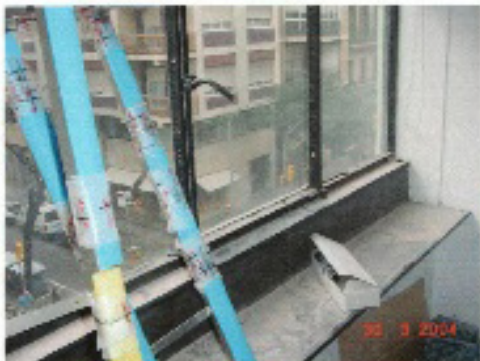
FLUSTERIA EXTERIOR METÀL·LICA A RESTAURAR

Aunque el nuevo anexo solventó algunos de los temas más comprometidos, como es el de la conservación de carpinterías e incluyó variada documentación gráfica (Figuras 93 y 94), los servicios técnicos del Ayuntamiento de Barcelona realizaron una nueva inspección el 5 de mayo<sup>46</sup>. Esta inspección obligó a Marin Torrents a redactar un segundo documento aclaratorio para definir las medidas concretas de recuperación de elementos originales del proyecto de Josep Lluís Sert, tales como carpinterías, huecos, etc.:

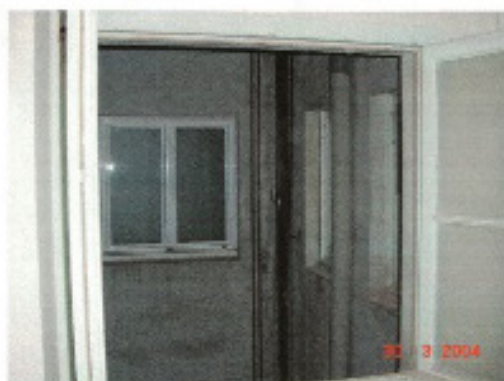
PATI INTERIOR HABITACIÓ MITGERA  
ES RESTAURARÀ LA FUSTERIA EXISTENT.

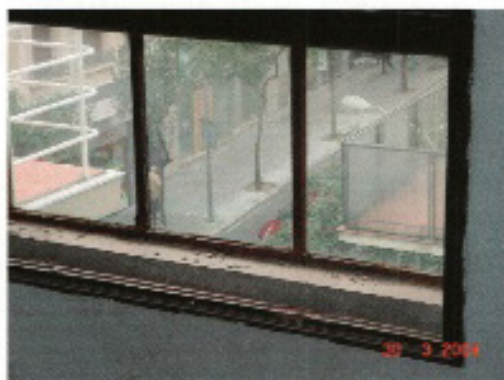
FINESTRA EXTERIOR DOBLA ALÇADA DUPLEX A RESTAURAR.

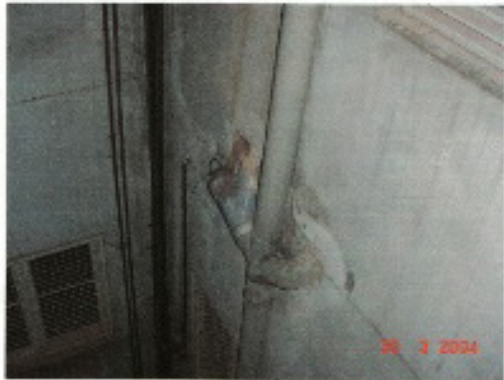
PATI A MITGERA - DESGUJASCOS VEI SENSE ARRENIJAR.

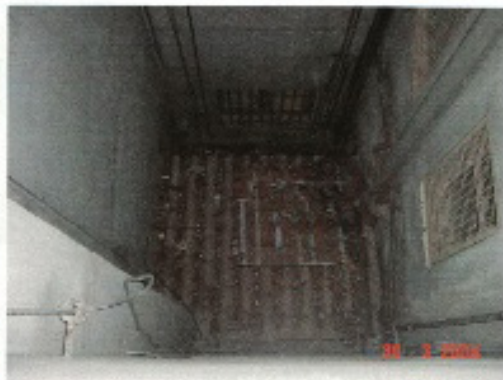
PATI A MITGERA - COBERTA DE PATI I LLUM EN PLANTA BAIXA.

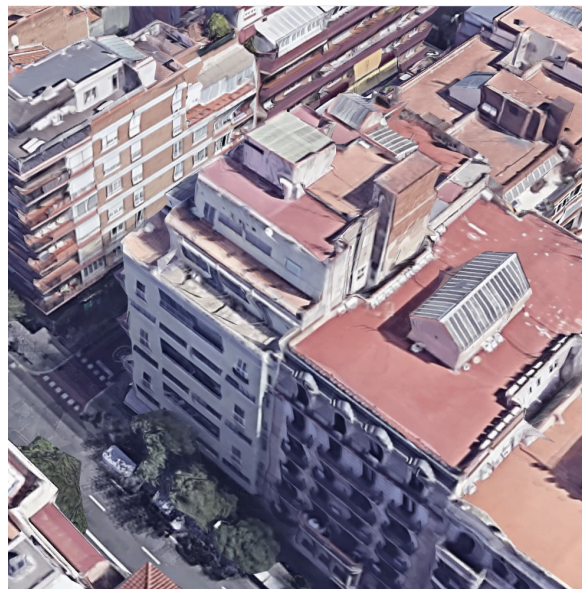
Figura 98. Estado del patio de luces en la medianería de la calle Muntaner en 2020. Google Maps.
