### **LA ALCAZABA**

## 8. DESCRIPCIÓN GENERAL. FÁBRICAS Y FUNDAMENTOS CONSTRUCTIVOS

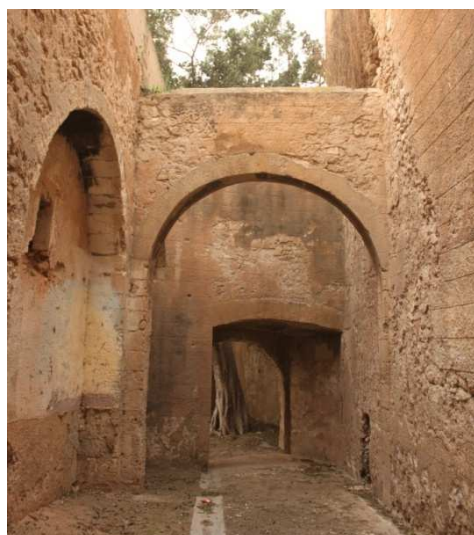
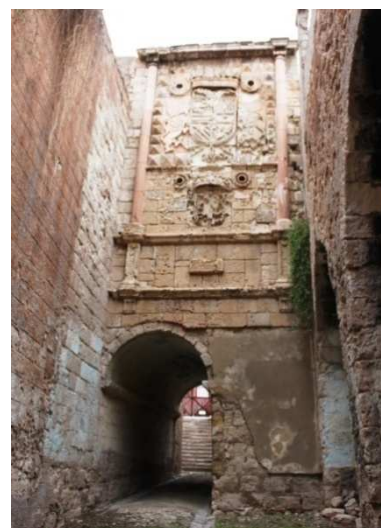
Figura 8.3. Vista de la puerta medieval (a). Vista de la puerta renacentista (b).

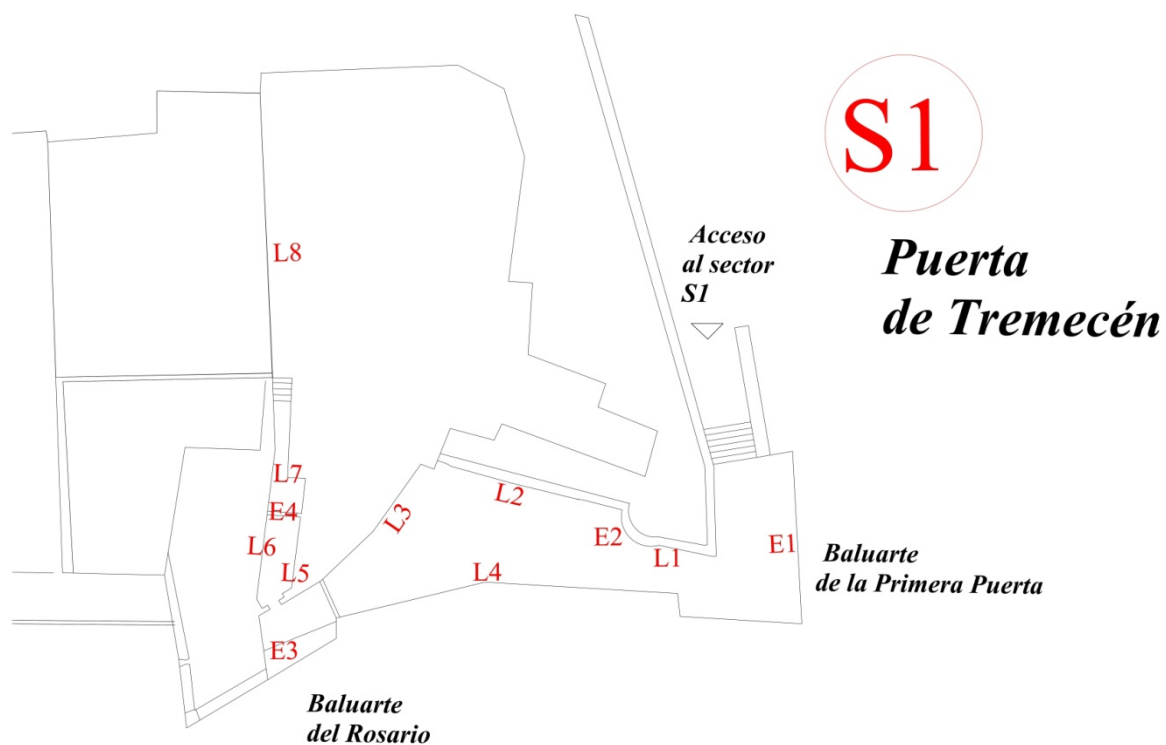
Figura 8.4. Identificaciones de los lienzos y elementos del sector S1.

**S1-E1:** Baluarte de la primera puerta.

**S1-L1:** Lienzo que parte desde la entrada hasta la torre.

**S1-E2:** La torre.

**S1-L2:** Lienzo que parte de la torre hasta el S1-L3.

**S1-L3:** Lienzo que parte del S1-L2 hasta el arco de la puerta medieval.

**S1-L4:** Lienzo que parte del baluarte de la primera puerta hasta el arco de la puerta medieval.

**S1-E3:** Baluarte del Rosario.

**S1-L5:** Lienzo que parte desde la puerta medieval hasta la puerta de España.

**S1-L6:** Lienzo paralelo al S1-L5.

**S1-E4:** Puerta monumental de España.

**S1-L7:** Trasdós de la puerta monumental de España.

**S1-L8:** Continuidad del S1-L5, donde se sitúa la puerta de entrada a la Alcazaba.

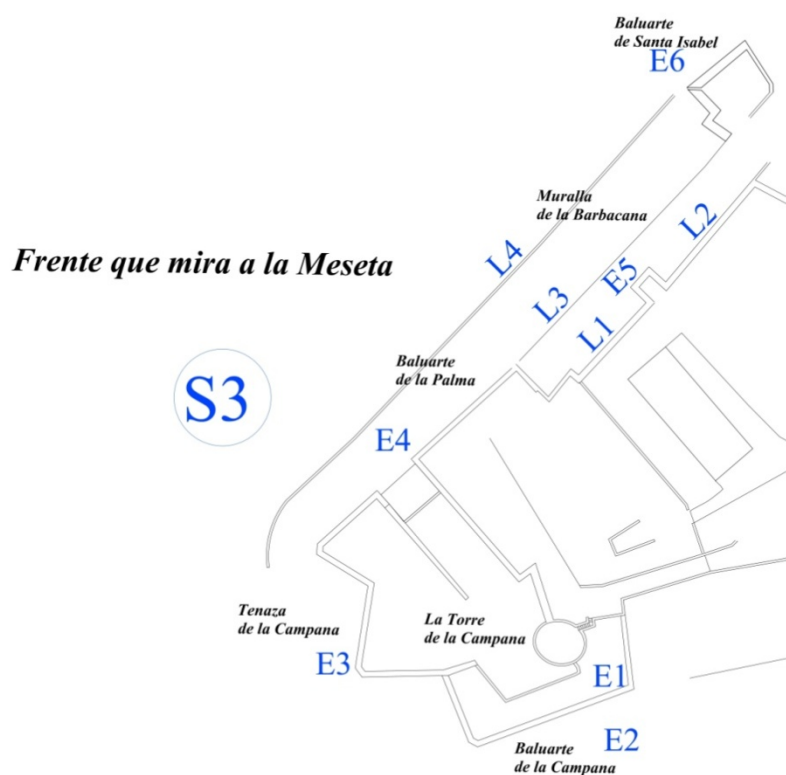
Figura 8.10. Identificaciones de los lienzos y elementos del sector S3.

- S3-E1:** Cubo de la Campana.
- S3-E2:** Baluarte de la Campana.
- S3-E3:** Tenaza de la Campana.
- S3-E4:** Baluarte de la Palma.
- S3-E5:** Torre cuadrada.
- S3-L1:** Primer lienzo de la muralla llamada de la Barbacana.
- S3-L2:** Segundo lienzo de la muralla llamada de la Barbacana.
- S3-L3:** Antemuralla.
- S3-L4:** Contraescarpa del foso de la campana.
- S3-E6:** Baluarte de Santa Isabel.

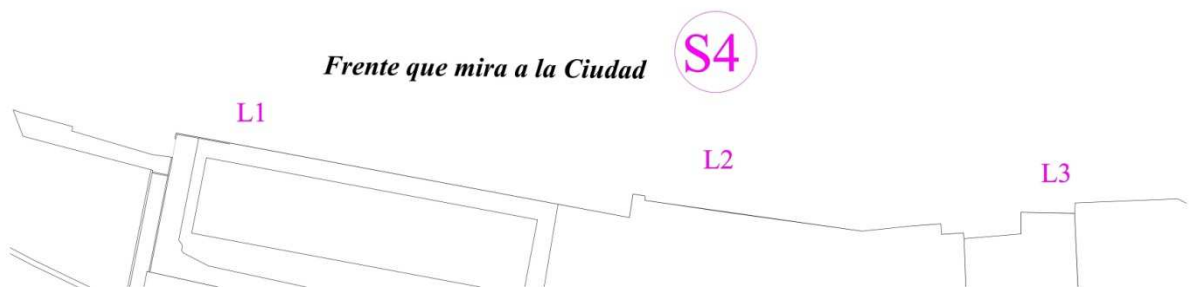
Figura 8.13. Identificaciones de los lienzos y elementos del sector S4.

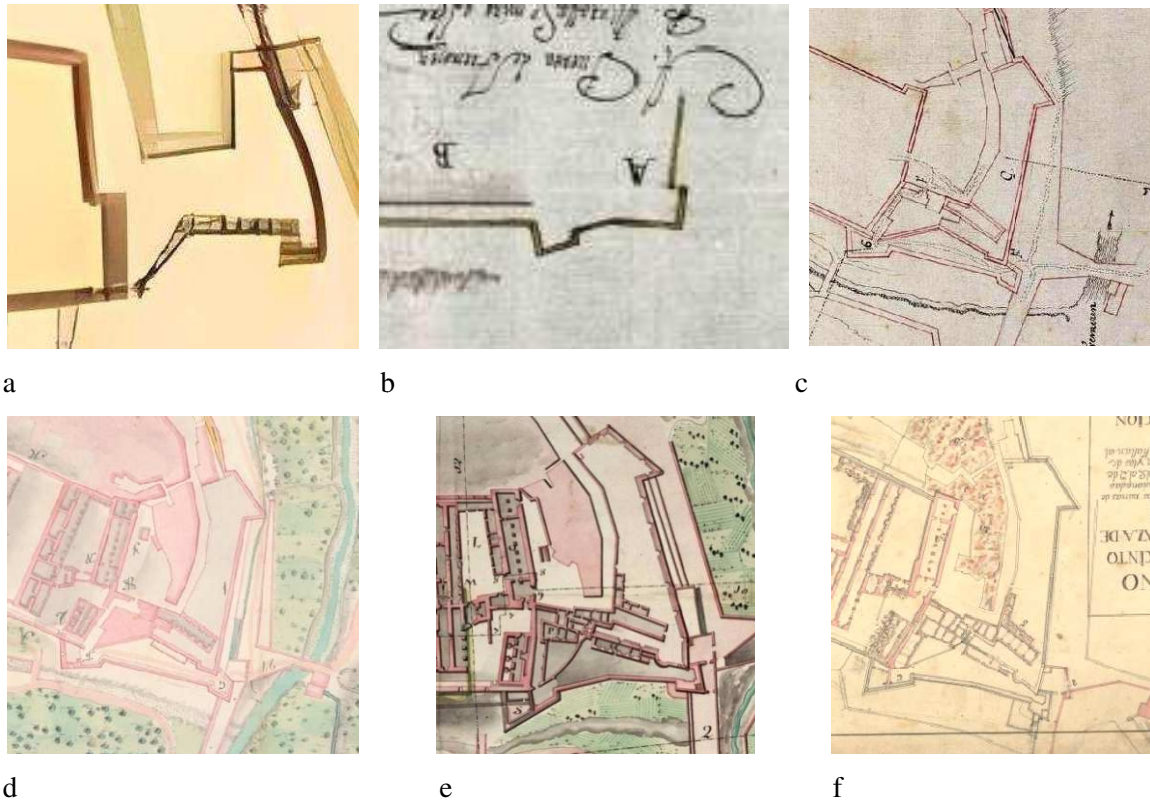
Figura 9.3. Secuencia evolutiva de la puerta de Tremecén en la planimetría histórica.

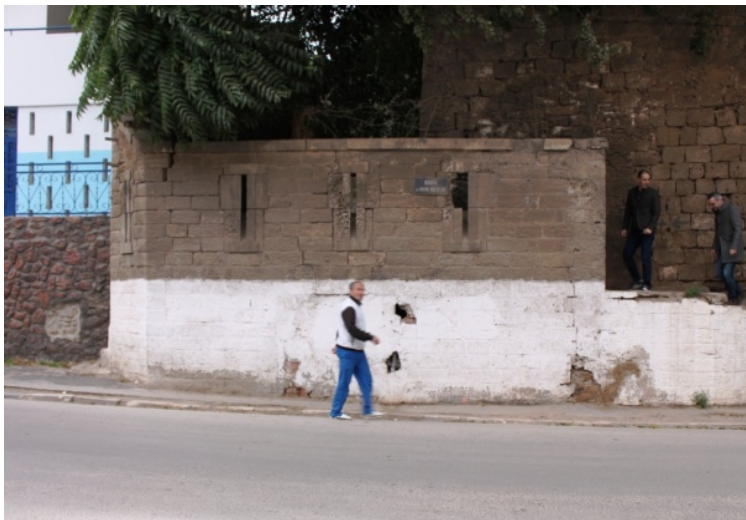
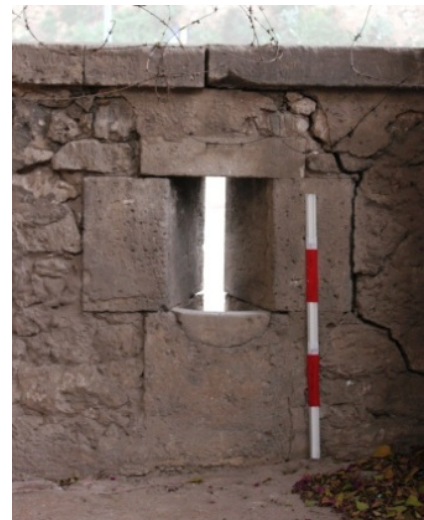
Se accede al sector a través de una pequeña escalera de 1,8 m de anchura y 10 peldaños, adosada a la muralla de la ciudad por el lado este. Una vez pasada la puerta de madera, nos encontramos en el mismo baluarte llamado de la Primera Puerta. Es un espacio muy reducido de unos 10 m<sup>2</sup>, cuyo paramento exterior es de sillería y su paramento interior de mampostería. Las troneras son de bloques de piedras labradas. Tiene cuatro saeteras, tres por el lado que mira a la ciudad y una en el lado que miraba hacía el barranco. En el plano de 1744 medía unos 11×11 m, por lo que deducimos que fue reducida su superficie después de la retirada de los españoles de Orán, probablemente en el periodo colonial francés, cuando se abrieron las nuevas vías durante el proceso de urbanización del siglo XIX. Se le adosa desde el exterior un centro médico construido en el siglo XX.

Figura 9.5. Acceso al sector S1 por la que hoy día se llama puerta de Tremecén (a). Detalle de la saetera (b).

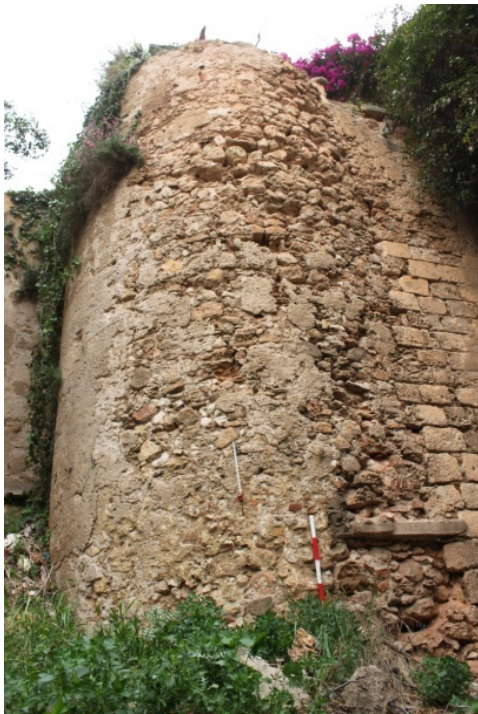
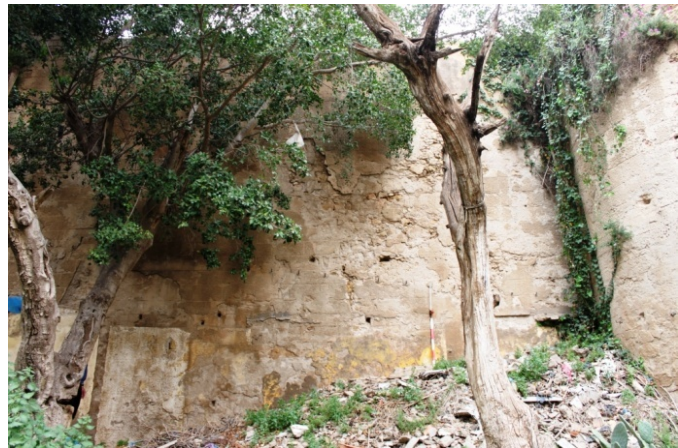
Se acaba el muro con una estructura cilíndrica S1-E2, de fábrica de mampostería ordinaria, mezclando diferentes tipos de piedra de diferentes tamaños, la capa de revestimiento con cemento no deja apreciar con certeza la fábrica, que parece ser de mampostería concertada en la parte de arriba. Existe una discontinuidad constructiva con el muro de mampostería que parece ser posterior. La parte circular tiene aspecto de torre, con un diámetro aproximado de 4 m, probablemente de época medieval, con diversas operaciones de reparo no muy acertadas. Podría tratarse de la torre que se quiso abarcar en el momento de ampliar el sector S1 en 1563.

Figura 9.7. La torre que hace esquina con la muralla derecha (a). Vista del lienzo S1-L2 (b)

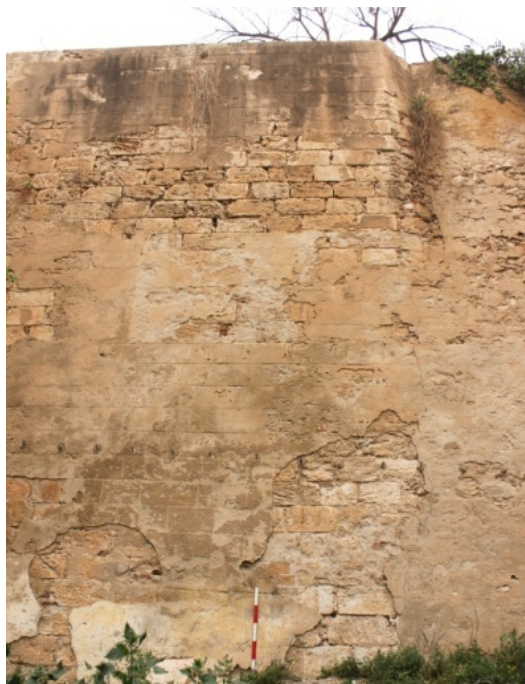
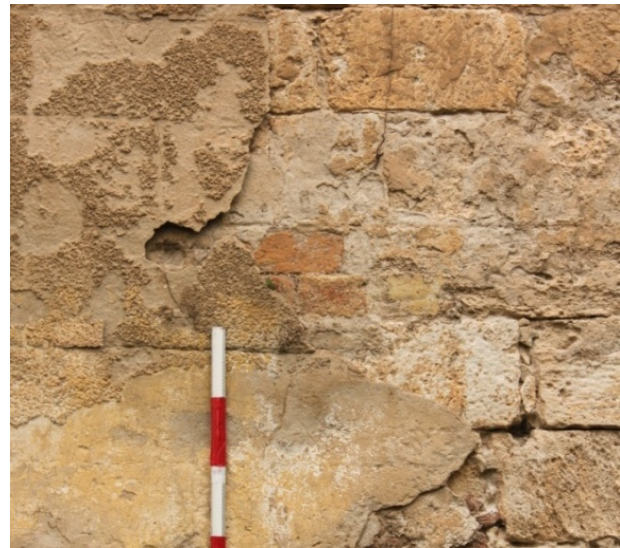
El lienzo S1-L3 tiene una forma ligeramente curva. Se distinguen dos tipos de fábricas, una de mampostería ordinaria en un tramo largo de unos 3 m que une el lienzo S1-L2 con el S1-L3, y la segunda de sillería, en un tramo largo de unos 25 m. Los sillares son grandes, bien labrados, de piedra caliza, aparejada a soga, con un mortero de junta muy fino, de pocos milímetros. El tamaño de las hiladas va disminuyendo conforme va subiendo el muro, siendo los de la parte baja de 30 cm. El lienzo está revocado con mortero. Al girar el muro, para dar acceso al baluarte del Rosario, continua con la misma fábrica.

Figura 9.8. Vista del lienzo S1-L3 (a) y detalle de la fábrica de sillería (b)

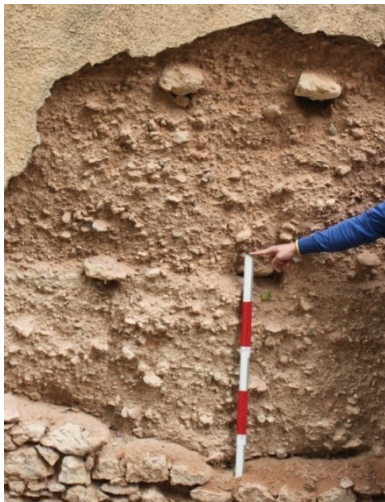
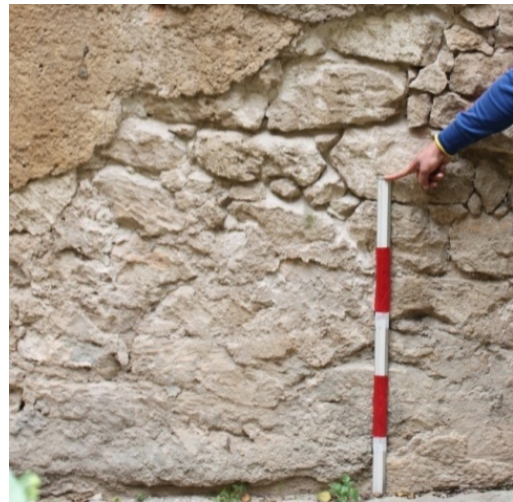
Cada hilada mide unos 75 cm de altura, la distancia entre mechinales es de 80 cm. Los mechinales son de forma rectangular de unos 10x6 cm. Las agujas son pasaderas, y los mechinales conservan el cielo de piedra que permite sacar las agujas pasaderas durante el proceso de construcción para su reutilización. El grosor del muro supera los 2 m.

El forro es de mampostería ordinaria de piedra caliza, mezclando piedras de tamaños grandes y pequeños (*figura 9.9*).

Figura 9.9. Detalle de la fábrica de tapia (a). Detalle del revestimiento de mampostería (b)

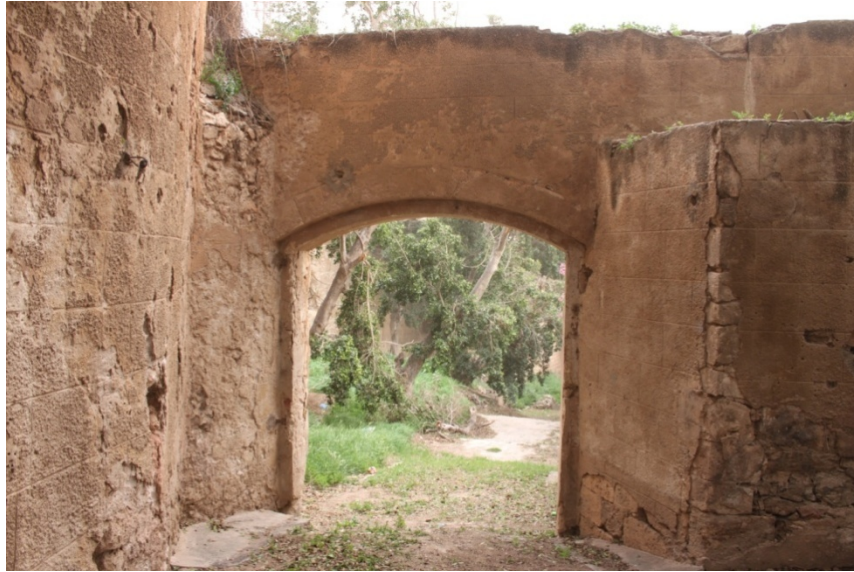
Antes de llegar al baluarte del Rosario, pasamos por un arco rebajado de piedra labrada (*figura 9.2.6*), sobre el cual se apoya un murete de 1 m. Mide el arco 3 m de alto y 2,5 m de ancho, apoya sobre jambas de sillería. Está igualmente revocado con el mismo mortero que sólo nos permite ver fragmentos.

Figura 9.10. Vista del arco rebajado

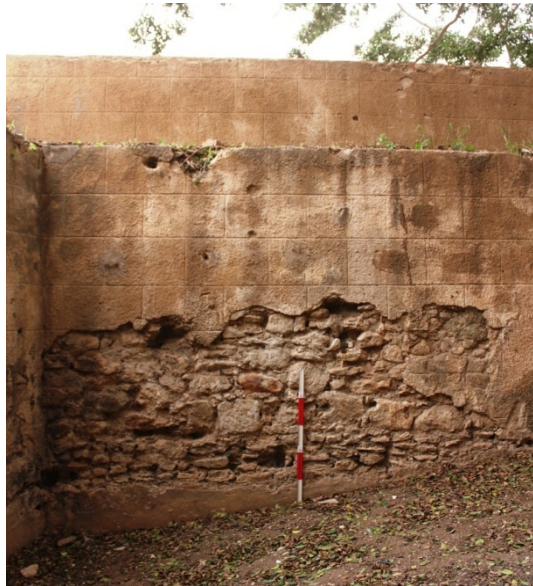
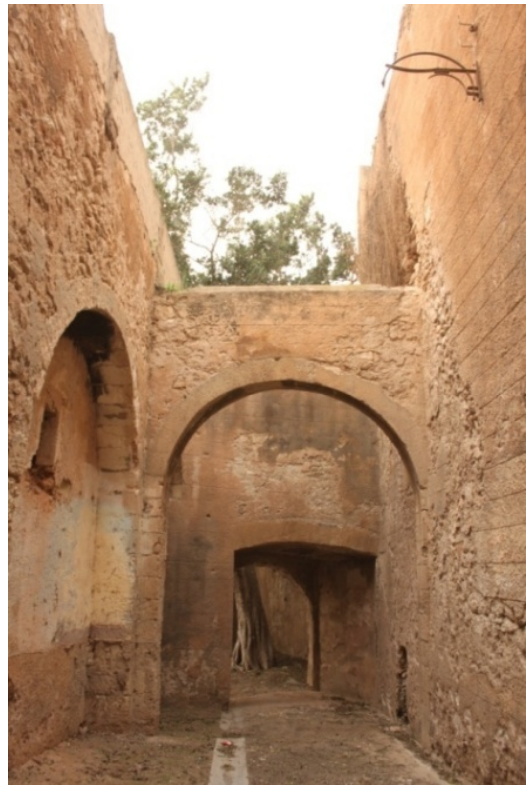
El baluarte del Rosario también ha perdido su superficie original. En el plano de 1744 anteriormente citado, medía 24×16 m, pero actualmente mide 9×7 m. Tiene una plataforma, de fábrica de mampostería, en la parte baja con una altura de unos 60 cm. La mampostería de piedra está aparejada en laja, justo por encima hay una hilada de sillares reutilizados y por encima una mampostería ordinaria que mezcla pequeñas y grandes piezas, lo que parece ser la fábrica típica de un reparo u obra de urgencia.

Figura 9.11. Detalle de la plataforma del antiguo baluarte del Rosario (a). Vista de la puerta de Tremecén desde la puerta de España, S1-L5 por la izquierda de la foto, y S1-L6 por la derecha (b).

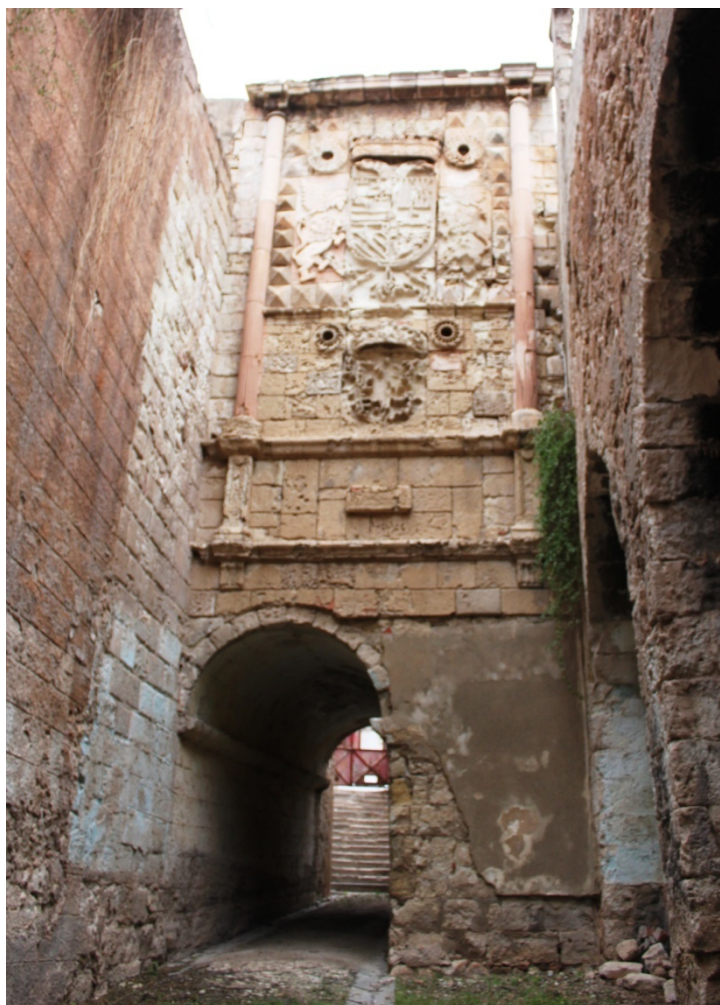
Figura 9.13. Vista de la puerta de España.

Enfrente de la puerta medieval encontramos la puerta de España, una portada monumental con un gran escudo de la corona española, labrado en una blanda piedra caliza, que no parece ser la más adecuada para este tipo de obras por el gran deterioro que presenta. La portada fue elaborada durante el reino de Carlos V y cuenta con intervenciones posteriores durante los reinos de Felipe II y III.

Enfrente de la puerta medieval encontramos la puerta de España, una portada monumental con un gran escudo de la corona española, labrado en una blanda piedra caliza, que no parece ser la más adecuada para este tipo de obras por el gran deterioro que presenta. La portada fue elaborada durante el reino de Carlos V y cuenta con intervenciones posteriores durante los reinos de Felipe II y III.

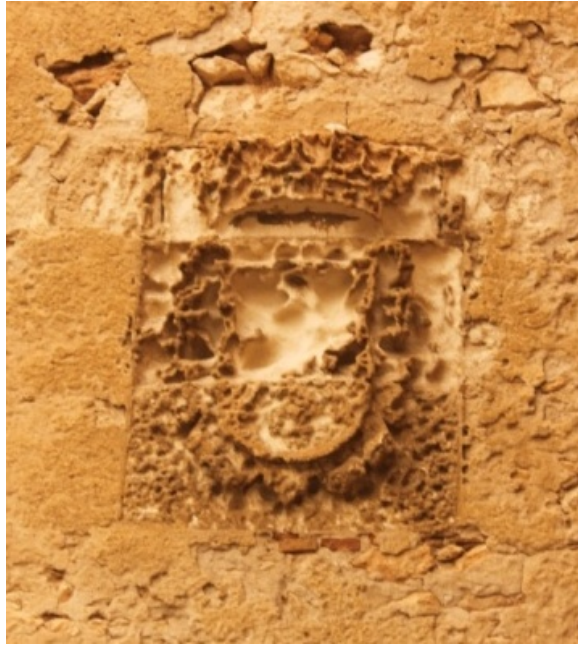
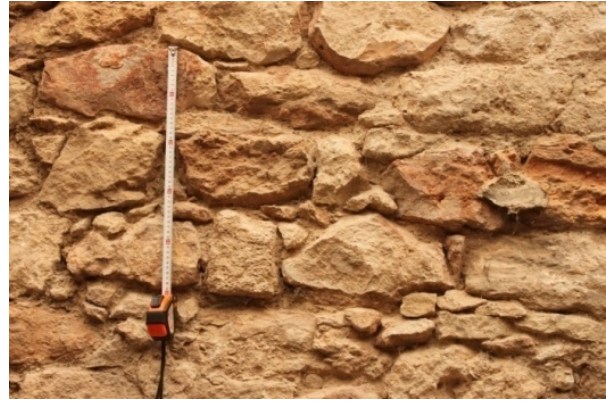
Es el muro paralelo a la puerta monumental de España. Tiene colocado un pequeño escudo (*figura 9.15*), en muy mal estado, que debió de tener un blasón cuartelado en aspa, relacionable con el del marqués de Aradales, gobernador de Oran a principios del siglo XVII (Bravo Nieto, 2020: 43).

Figura 9.15. Escudo situado en el trasdós de la puerta de España (a). Detalle de la fábrica de mampostería de dicho muro (b).

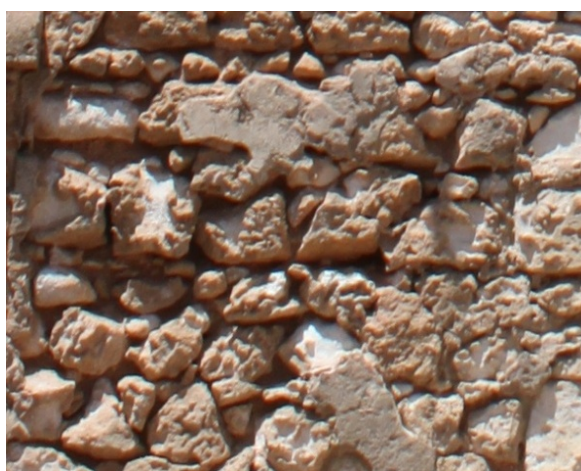
Figura 9.17. Detalle de la fábrica de mampostería en la parte baja de la fachada.

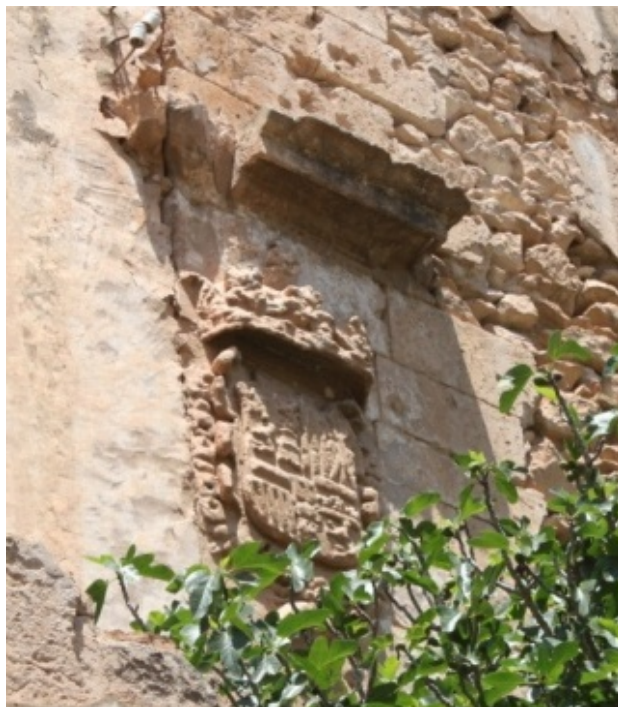
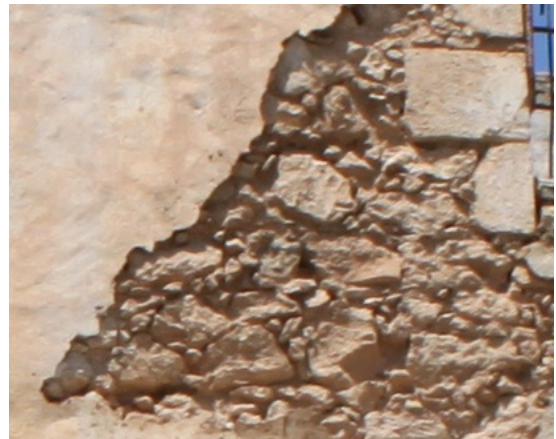
El muro de la segunda planta no tiene la misma altura, va escalonado, baja conforme se va hacia izquierda, pero su mayor parte es alta. Se ve el hueco de una ventana con jambas y dintel. El muro es de mampostería ordinaria con piedra labrada en las esquinas.

Figura 9.18. Escudo de la fachada principal (a). Detalle de mampostería ordinaria de la primera planta.

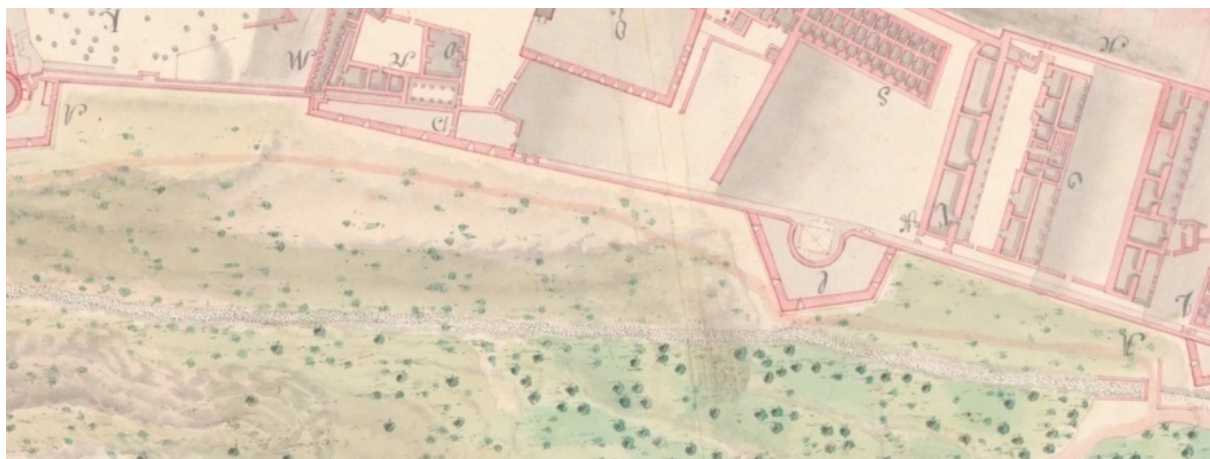
En el plano de 1736 (*figura 10.4*) se ve perfectamente el baluarte de Santiago<sup>52</sup> a los pies del cubo artillero, además de una pequeña batería que llaman el baluarte de los Leones situada entre el baluarte de Santiago y el de la Campana. Su ubicación en el plano de Turriano coincide con el lugar de una de las torres medievales, donde comenzaba la muralla medieval que cerraba entonces la fortaleza.

Figura 10.4. Fragmento de plano del frente principal en 1736. (CEGET-Ar.Q-T.10-C.2\_84).

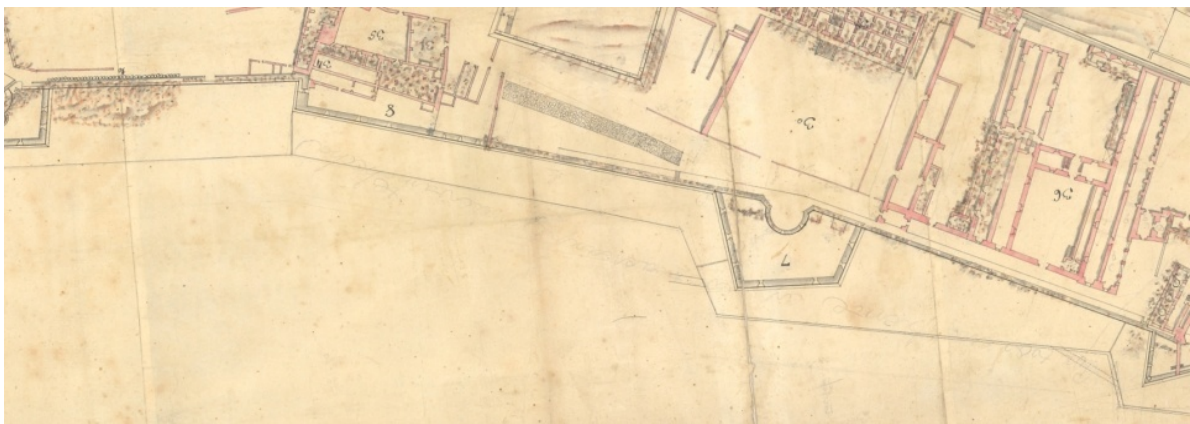
En el terremoto del 8 de octubre de 1790 se desprendió el revoco<sup>54</sup>, como se ve en el plano y alzado de la Alcazaba de este mismo año, así como la mampostería de las cortinas, y se dañaron los parapetos entre los baluartes del Rosario de Santiago y de los Leones. También se abrió una brecha importante en el lienzo más cercano al baluarte de la Campana, lo mismo sufrieron dichos baluartes, especialmente desconchados. Se repararon poco después.

Figura 10.7. Fragmento de plano del frente principal con representación de los daños tras el terremoto de octubre de 1790. (AGM-ORA-04-09).

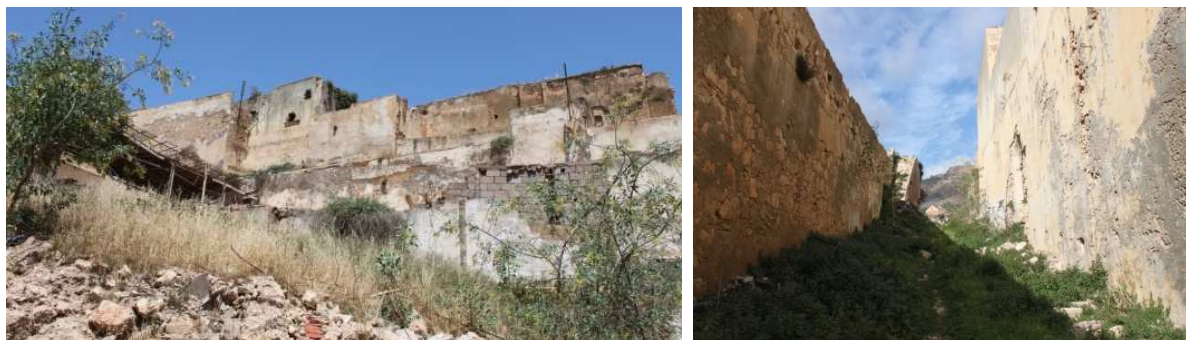
El lienzo S2-L1 mide 98 m, está en gran parte revocado con cemento y pintado, además de la presencia vegetación que impiden completamente la vista. Se observan muchos tipos de fábricas de mampostería ordinaria y varios revocos, de mortero de cal, de cemento, etc. que denotan varias épocas constructivas, la más reciente es la de bloques de cemento. El trasdós de la muralla de los lienzos en su globalidad es de mampostería concertada en hiladas, con revoco de mortero.

Figura 10.11. Vista del lienzo S2-L1 (izquierda). Intradós del lienzo (derecha).

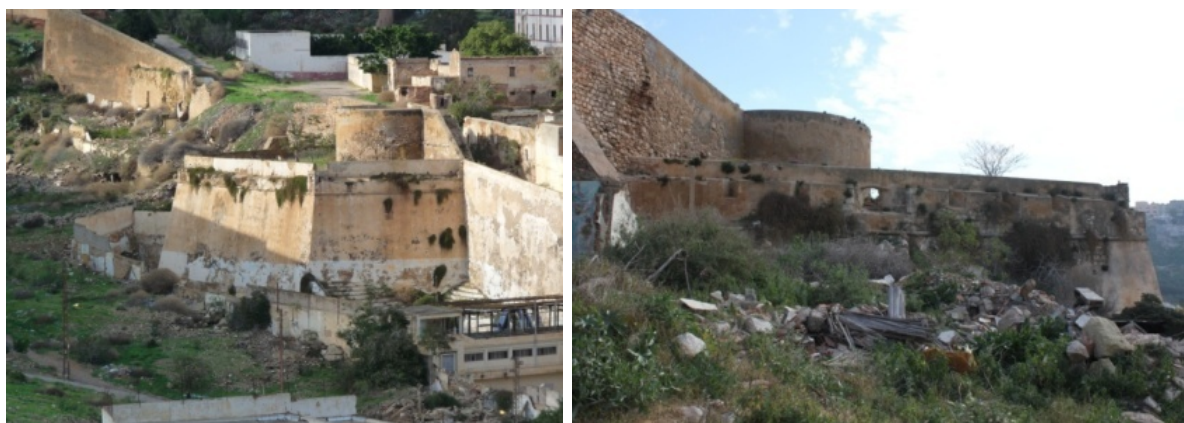
Es un baluarte macizo con una forma trapezoidal que se apoya sobre la muralla antigua. Sus lados son de 30 m, 27 m y 23,4 m. Su cara y sus flancos están completamente revocados con cemento y pintados, por lo que no se puede estudiar su fábrica. Encima del cordón tiene un parapeto con cinco cañoneras en su flanco que mira hacía la tenaza y tres saeteras en la cara; su parapeto en el otro flanco es ciego. Todavía existe la base de la garita en su esquina derecha. Su esplanada está muy degradada, con mucha vegetación que sale del muro por debajo del parapeto. Se levantó una barbata encima de las cañoneras de su batería, sin duda en la época colonial francesa por no aparecer en ninguno de los documentos gráficos del periodo español.

Figura 10.12. Vistas del baluarte de Santiago

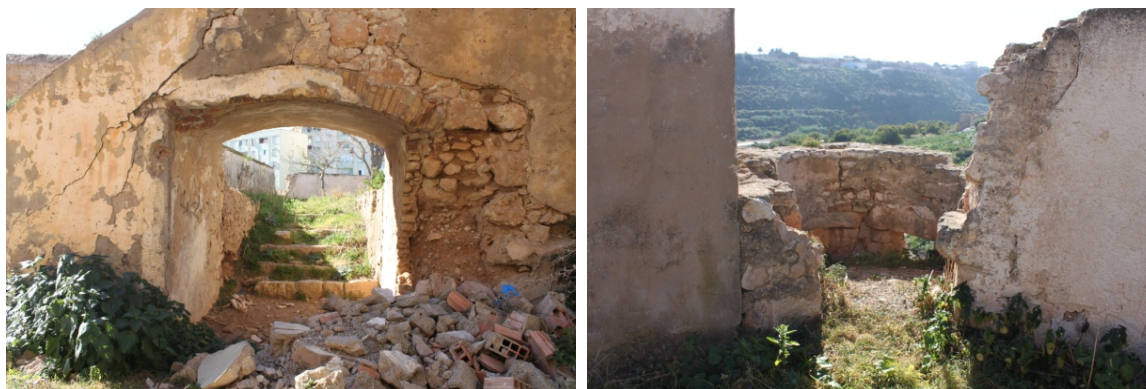
Se accede a la esplanada del baluarte desde el interior de la Alcazaba, atravesando las escaleras que llevan a la batería del cubo artillero, adosado a la muralla, pasando por un arco rebajado construido con ladrillos. El intradós de la muralla esta revocado, aunque presenta desconchados. Por debajo de la escalera del muro podemos observar diversas fábricas, se ve tapia, mampostería ordinaria con piedras pequeñas y mampostería ordinaria con piedras medianas, lo que denota las diversas intervenciones y reparaciones que pudo sufrir.

Figura 10.13. Acceso a la batería del baluarte. Figura 88. Los restos de la garita

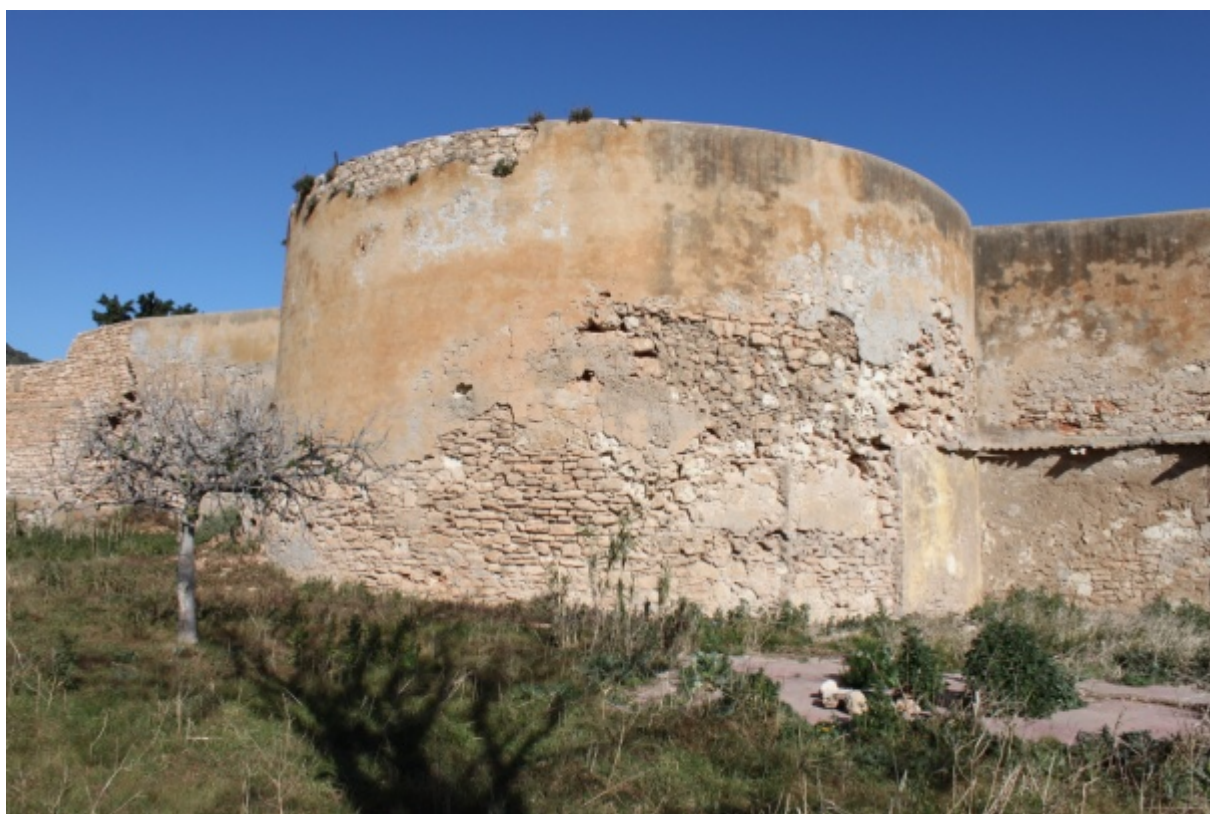
Figura 10.14. El cubo artillero de Santiago

Sus dimensiones son de 13 m de diámetro y 5,4 m de alto, más reducido que el cubo de la Campana. Alrededor de dos tercios de su altura está hundida dentro del terraplén del baluarte. Está construido en fábrica de mampostería, abierto por la gola, con una sola bóveda semi-esférica de 10 m de diámetro. Está revocado con el mismo mortero que el resto del lienzo, pero como está bastante degradado nos deja apreciar su fábrica desde la esplanada del baluarte.

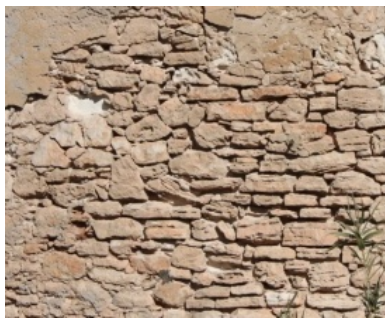
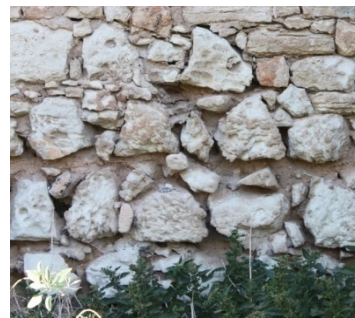
Figura 10.15. Detalle de la fábrica del cubo de Santiago. Composición interior del muro (a). Mampostería de concertada en lajas (b). Mampostería de piedra caliza concertada en hiladas (c). (esta última está presente en menor medida y en parte heterogéneas, lo que indica posiblemente que se trata de reparaciones).

con el mismo mortero que el resto del lienzo, pero como está bastante degradado nos deja apreciar su fábrica desde la esplanada del baluarte.

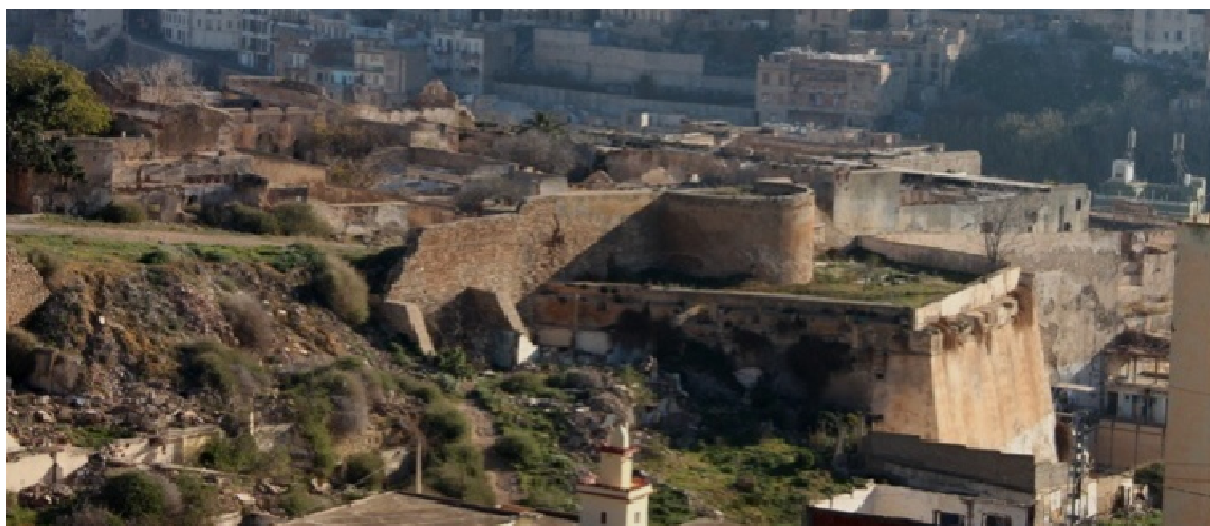
Figura 10.16. Vista del tramo colapsado

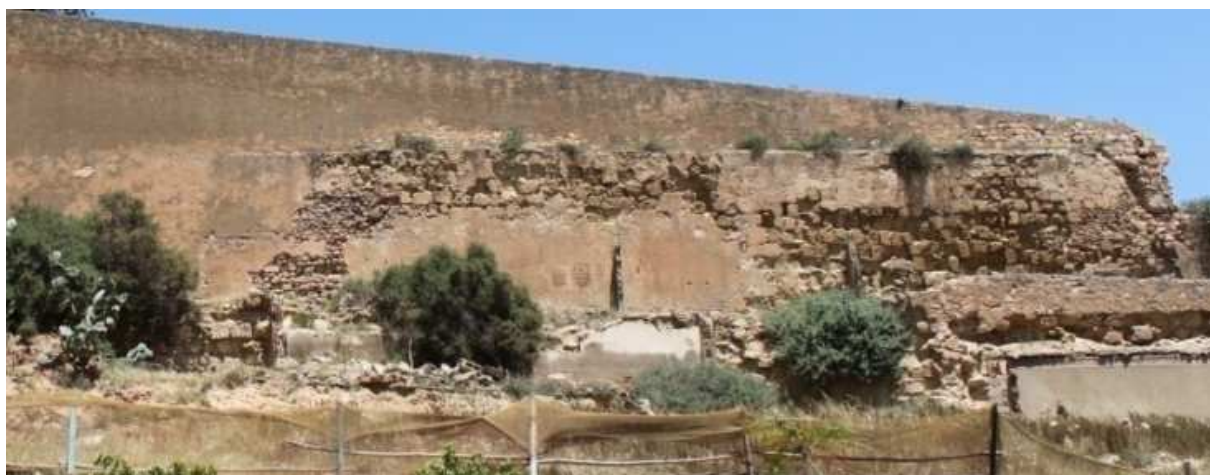
A partir de allí, el lienzo continúa unos 74 m, presentando una superposición de diversas fábricas, con una clara división por la parte de arriba, a partir de la cual el tipo de fábrica de mampostería cambia, mostrando de manera clara que se trata claramente de un recrecido. En donde el desconchado del revoco nos permite ver la fábrica, que se encuentra en un estado de degradación muy avanzado, se distinguen por al menos dos tipos de fábrica de mampostería. Predomina la mampostería concertada en hiladas regulares, con piedras de tamaño mediano dispuestas a tizón, y en menor medida, una mampostería ordinaria con piedras muy pequeñas, que sin duda trata de una reparación.

Figura 10.17. Fragmento de la cortina que une el baluarte de Santiago con el baluarte de los Leones.

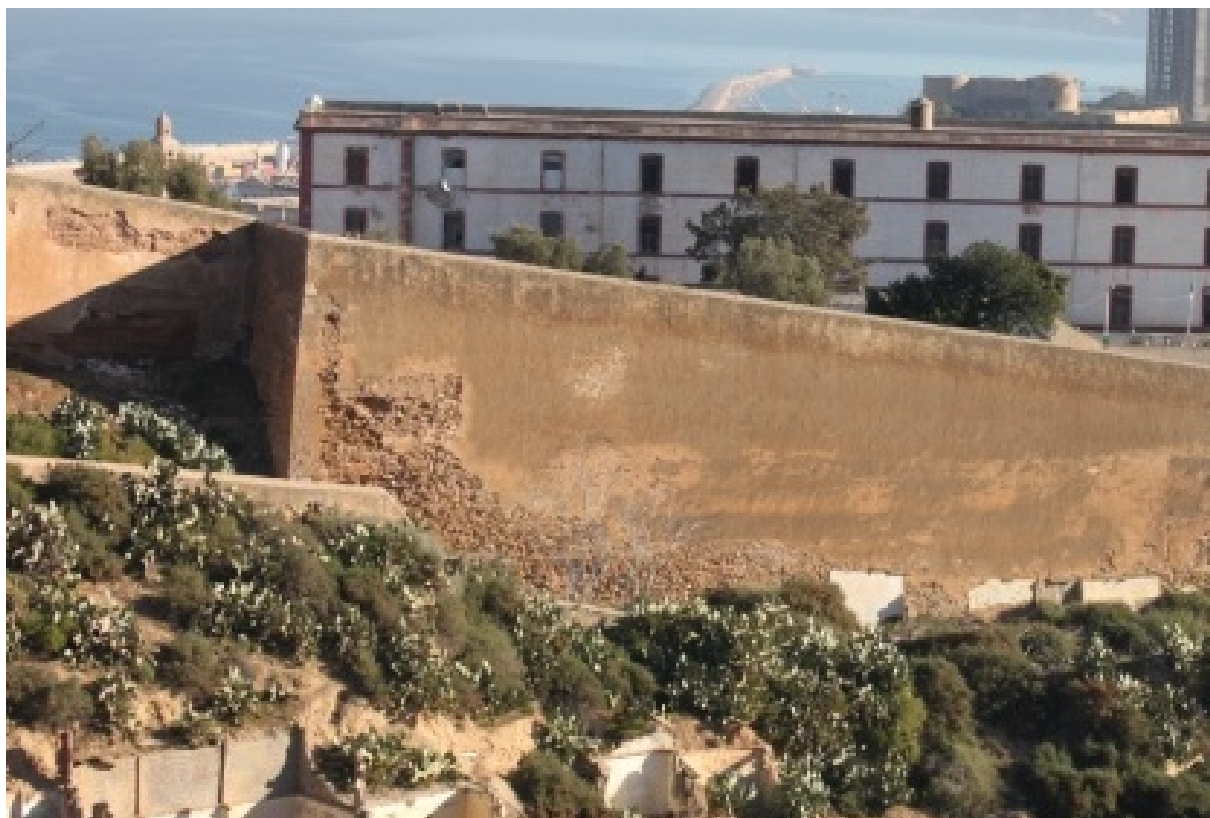
Figura 10.19. Vista frontal del baluarte de los Leones (en el fondo de la foto se ven los cubos artilleros del fuerte del Rosalcázar).

Luego sigue el mismo lienzo, ya en mejor estado de conservación en la parte correspondiente al baluarte de los Leones que ha perdido sus baterías. El revoco lo cubre casi en su totalidad, hasta la esquina. Por lo general, esta parte es difícil de estudiar debido a que los escombros de las casas dificultan mucho el caminar cerca de la muralla, además del talud natural, de las chumberas y del resto de plantas. Según la evolución histórica, el baluarte de los Leones no parece haber sufrido derrumbes ni reparaciones sustanciales salvo de sus parapetos.

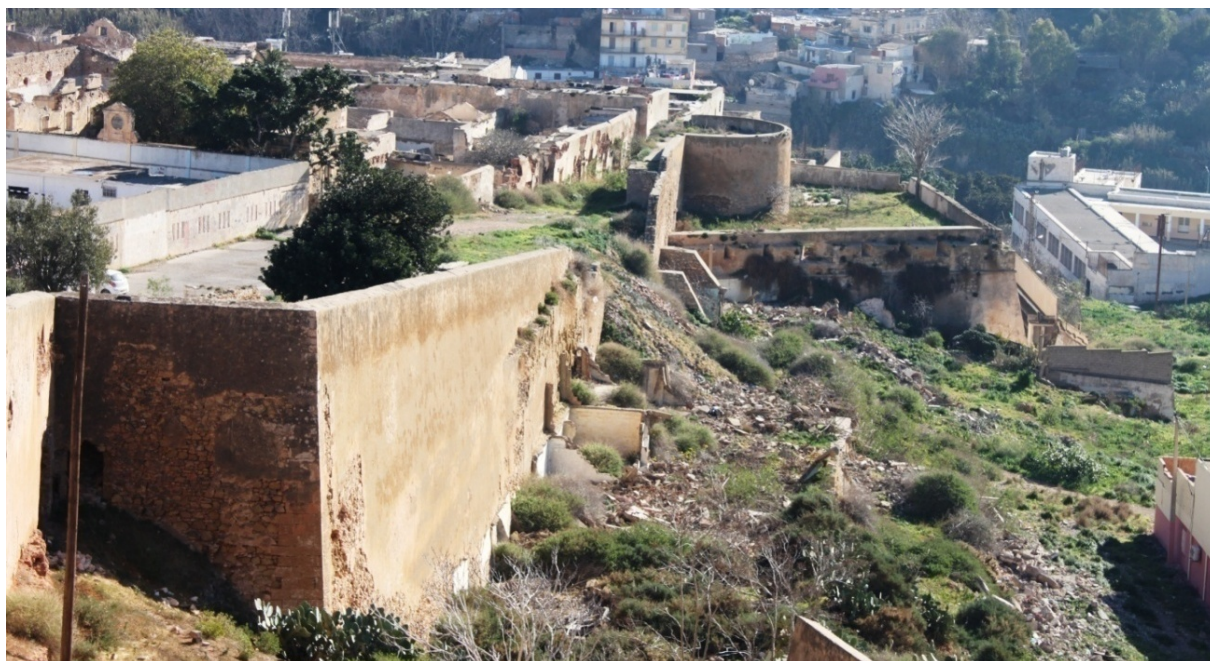
Figura 10.20. Vista lateral del baluarte de los Leones.

El revoco de la esquina está desconchado, lo que nos permite ver la fábrica de mampostería concertada piedras de pequeño tamaño, su cara es de fábrica de mampostería concertada en

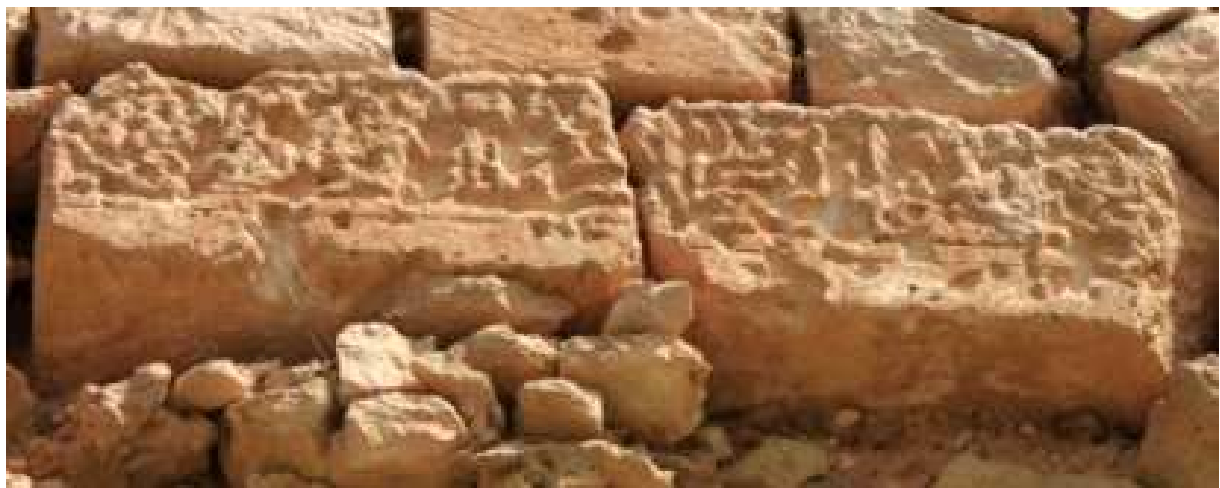
Observando las piezas reutilizadas la cara del baluarte, hemos hecho un descubrimiento inédito que podría abrir una nueva página en la historia constructiva de la Alcazaba. Se trata de la reutilización de dos fragmentos de cornisa singulares (10.21), por ser los únicas con escritura en lengua árabe que hemos localizado en la Alcazaba y en todas las fortificaciones de Orán<sup>56</sup>. Tras varios años de trabajo de investigación analizando las fortificaciones de Orán, es la primera vez que nos topamos con un hallazgo de este tipo. La piedra está muy degradada y desafortunadamente no permite descifrar las palabras en su totalidad, aparte de tres letras en la piedra derecha. De derecha a izquierda las letras son S, AA, A y se pronunciaría "sa'aa"(عا)<sup>57</sup>.

Figura 10.21. Detalle del hallazgo.

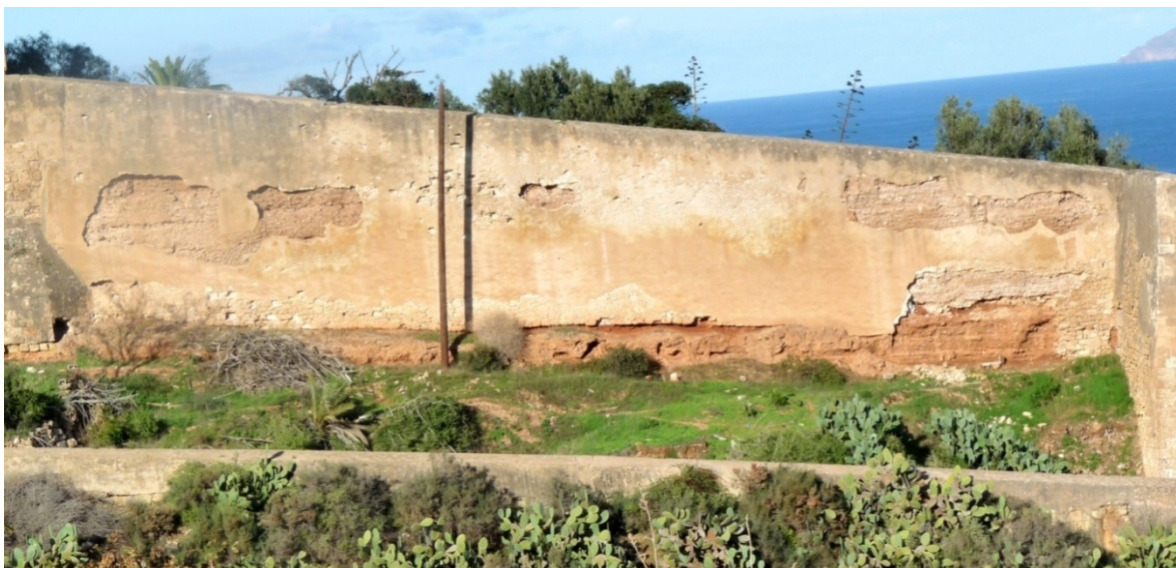
Figura 10.23. Vista general del paramento.

Es el lienzo que une el baluarte Santiago a la Tenaza de la Campana. Mide 24,5 m de longitud, 7 m de altura en su parte baja y 9,5 m en su parte alta. Es uno de los tramos más difícil de medir por la dificultad de acceder a su base y a mantenerse de pie. Por razones defensivas, esta cortina está situada al borde de un talud<sup>58</sup>. Por otro lado, debido a la degradación avanzada del tramo y las diversas intervenciones que tubo es muy difícil la lectura de su paramento.

Es el lienzo que une el baluarte Santiago a la Tenaza de la Campana. Mide 24,5 m de longitud, 7 m de altura en su parte baja y 9,5 m en su parte alta. Es uno de los tramos más difícil de medir por la dificultad de acceder a su base y a mantenerse de pie. Por razones defensivas, esta cortina está situada al borde de un talud. Por otro lado, debido a la degradación avanzada del tramo y las diversas intervenciones que tubo es muy difícil la lectura de su paramento.

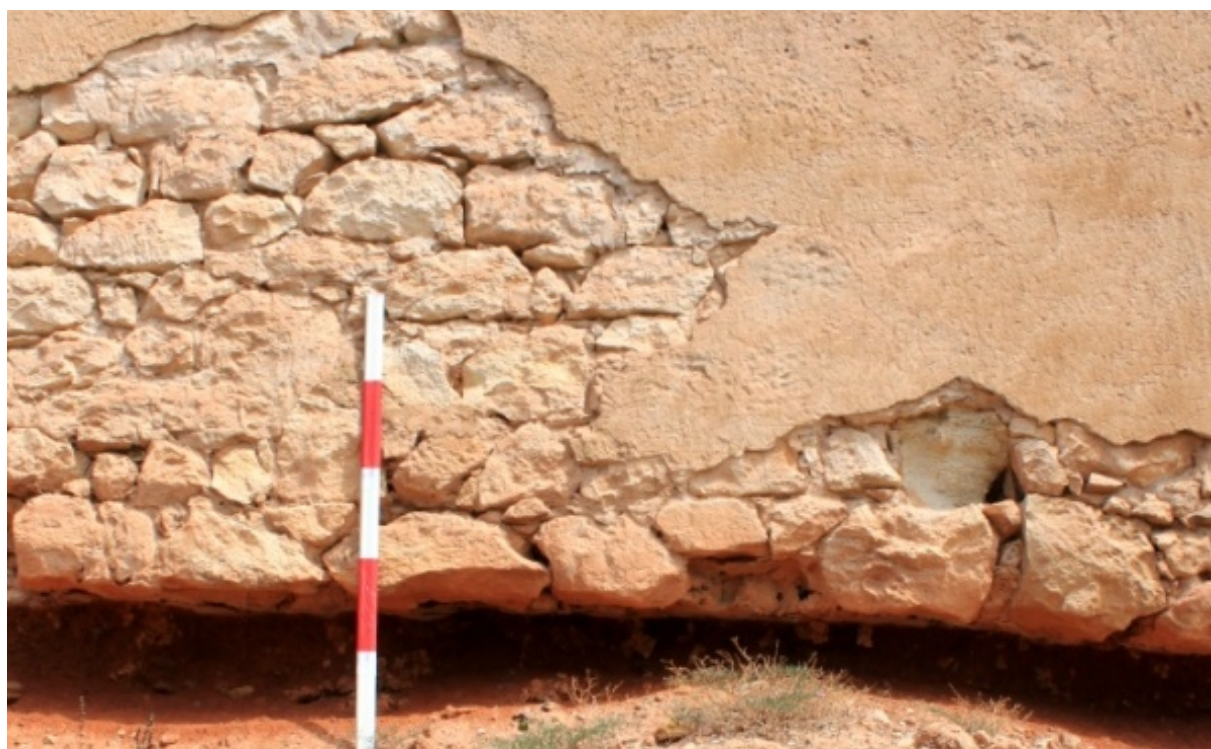
En cuanto al revestimiento de mampostería, la cara interior tiene componentes más pequeños que los de la cara exterior, la piedra es de tamaño mediano con geometría irregular, que no llega hasta los cimientos. Está revestida por una capa de mortero, desconchado en partes. Por lo visto, el revestimiento con mampostería es posterior al muro de tapia.

Figura 10.26. Detalle del revestimiento.

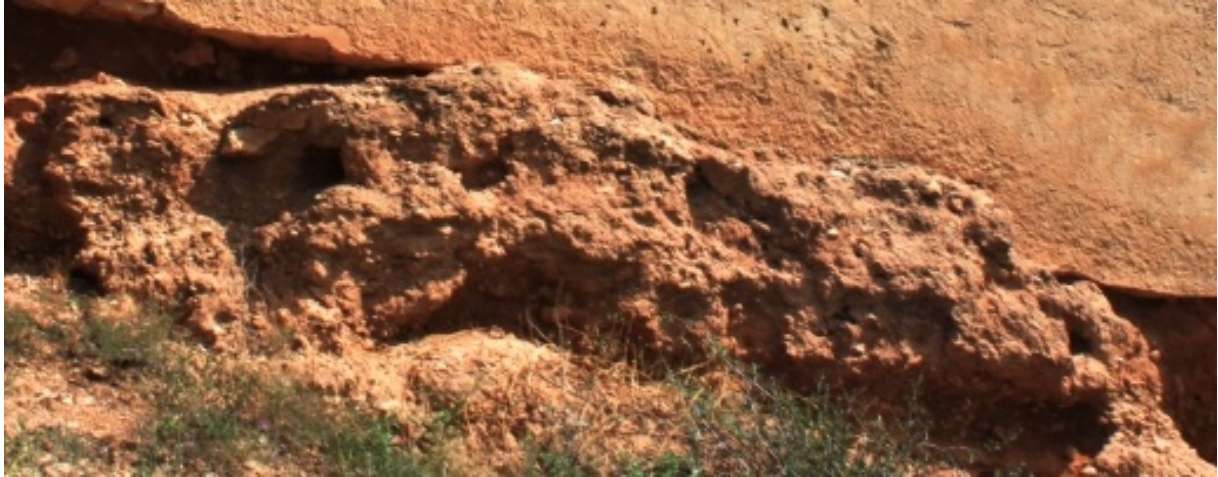
Se observa un escombros de tapia, correspondiente sin duda al derrumbe del muro durante el terremoto, a la erosión, o bien a las cimentaciones de una de las torres medievales. Se observa un hueco con características de agujal, de forma cuadrada de unos 15×15 cm.

Figura 10.27. Escombros de tapia.
