### **LA ALCAZABA**

## 8. DESCRIPCIÓN GENERAL. FÁBRICAS Y FUNDAMENTOS CONSTRUCTIVOS

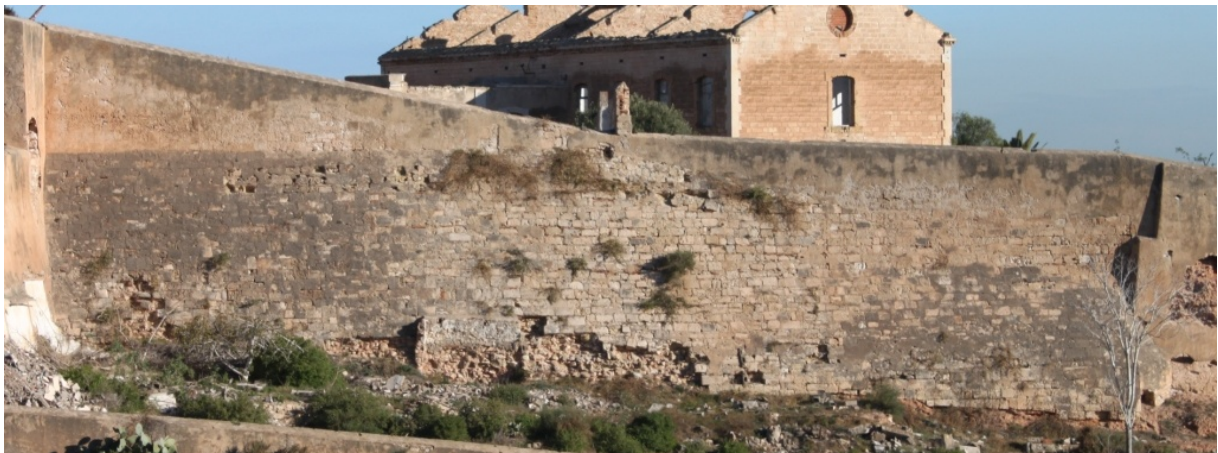
Figura 10.28. Fotografía del tramo b del lienzo L13.

Es un lienzo bastante homogéneo en comparación con el descrito anteriormente, mide unos 19 m de largo. Se observa un revestimiento de mampostería concertada en hiladas que está desplomado en la parte baja del medio del lienzo, así como en el extremo izquierdo, lo que permite ver la capa interior de cal y canto. Las partes desplomadas permiten ver una mampostería diferente. Tiene un talud de modo a crear escarpa y su parapeto es horizontal desde la mitad del lienzo hacia la derecha, y va inclinado, subiendo desde la mitad hasta el

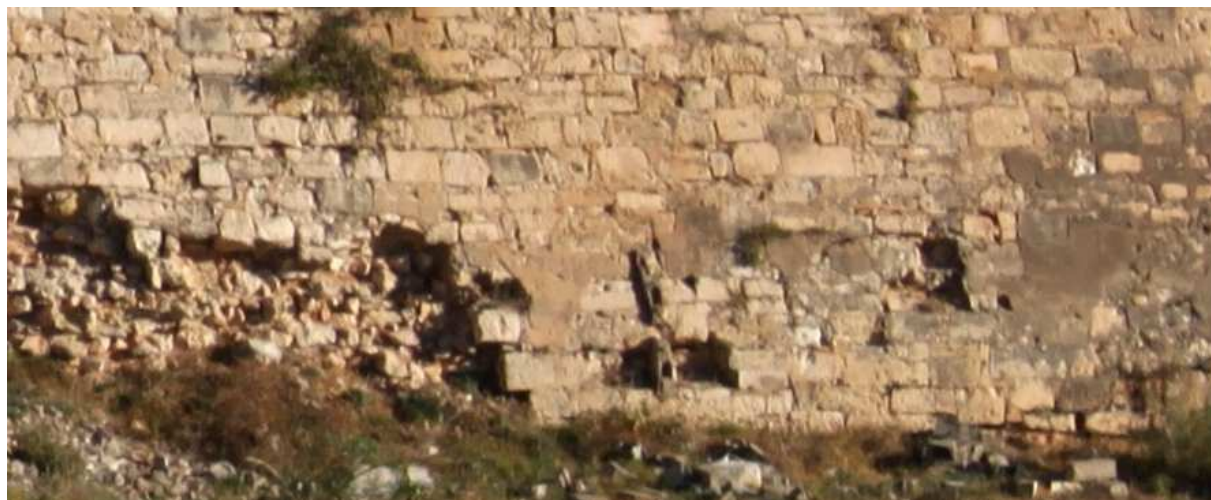
límite izquierdo. La última parte está revestida con mortero. El revestimiento se observa en otras partes del muro de manera discontinua.

Figura 10.29. Detalle de la fábrica del lienzo S2-L3.

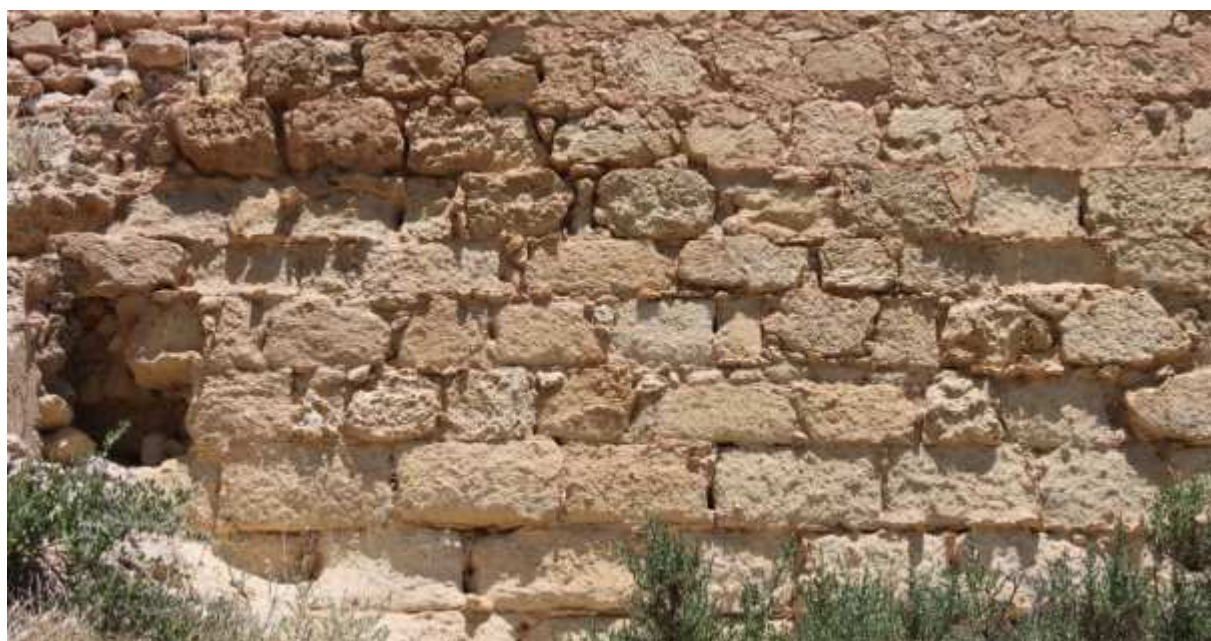
Justo enfrente del lienzo S1.L3, a una distancia de unos 5 m, hay una antemuralla que llega hasta el baluarte de la Campana. Su fábrica es de mampostería dispuesta a soga, la piedra es de un tamaño más grande por la parte baja, así que la altura de las hiladas va disminuyendo.

Figura 10.30. Detalle de la fábrica de la antemuralla.

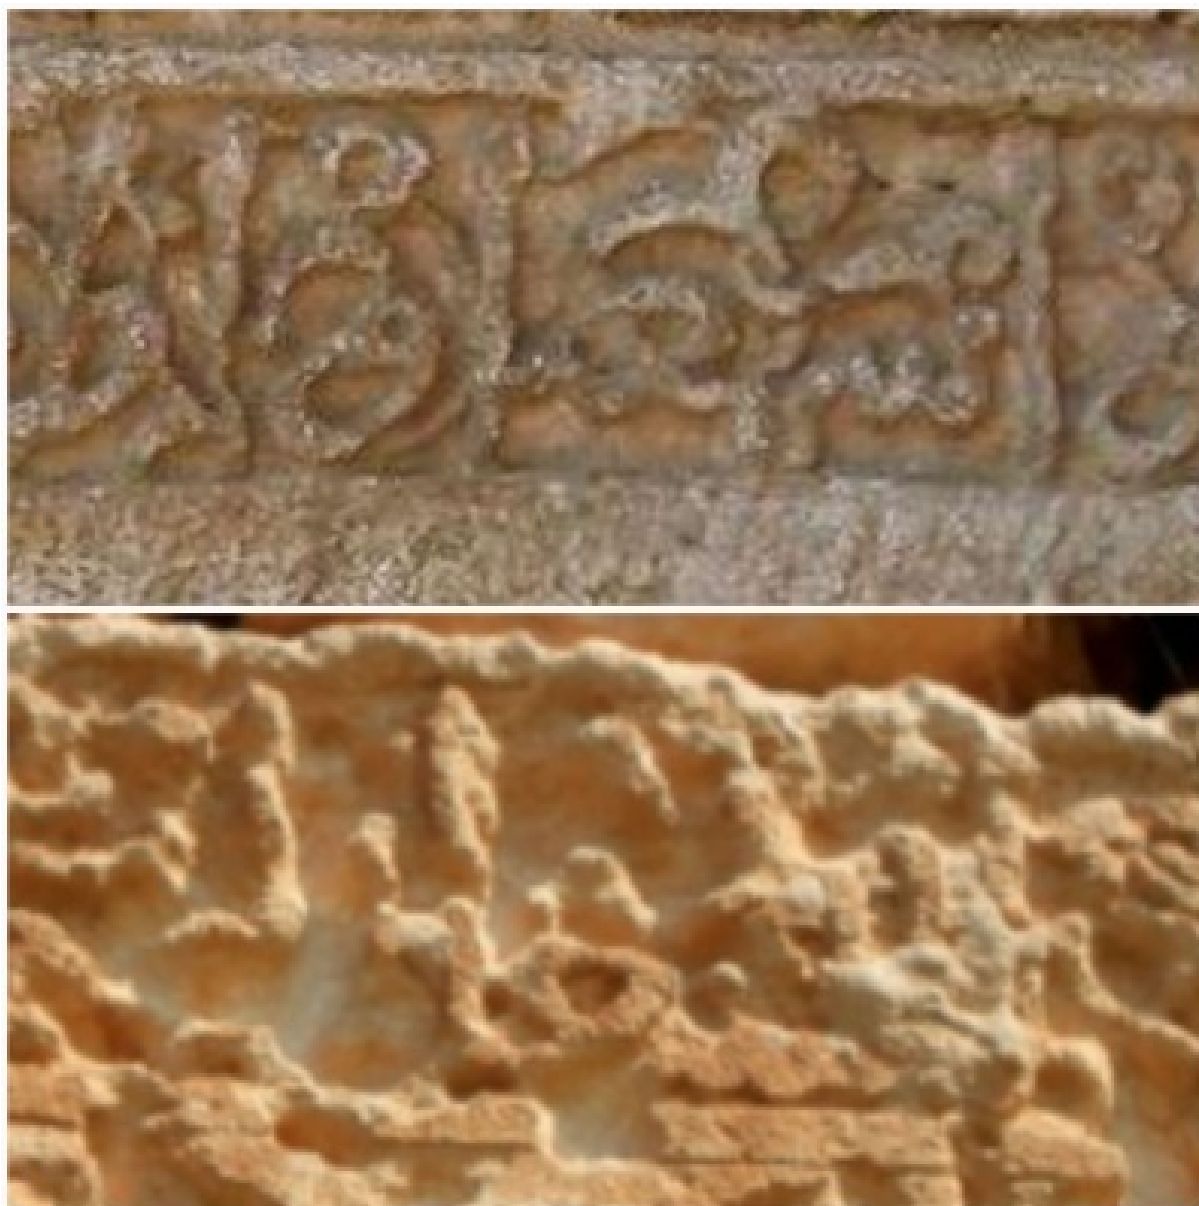
Figura 10.32. Comparación entre fragmento decorativo de la tumba del sultan meriní en la necrópolis de Chellah en Rabat (arriba) y fragmento del fragmento encontrado en la Alcazaba (abajo), con correspondencia de las letras que hemos explicado anteriormente.

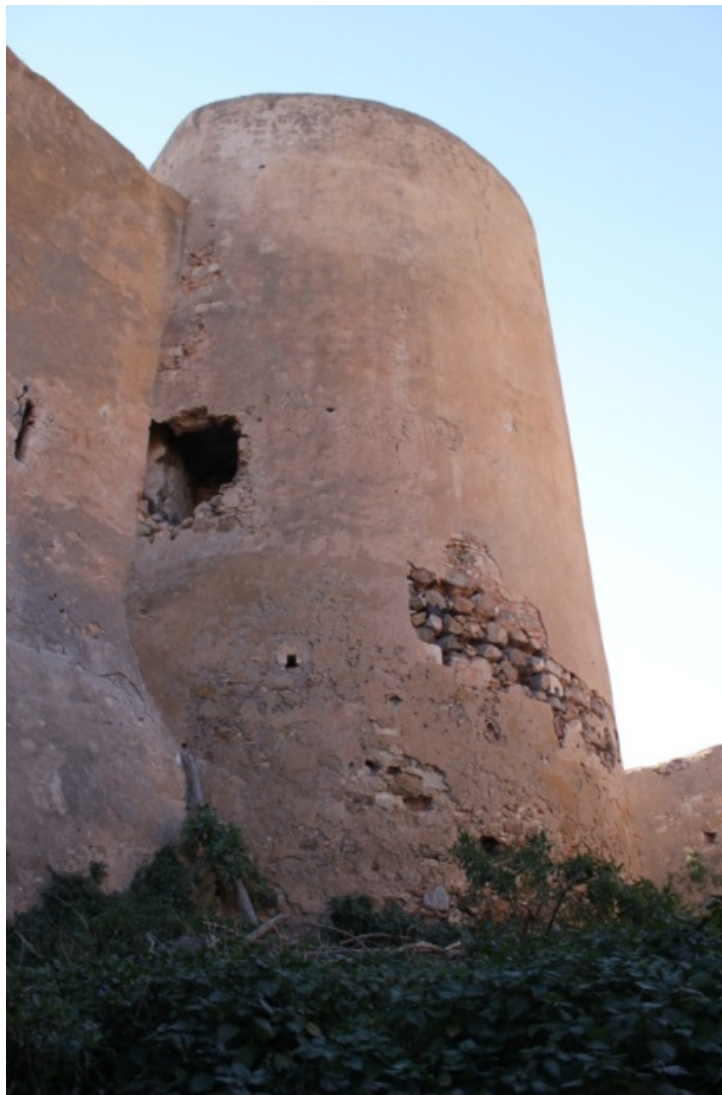
Figura 11.6. Vista del cubo artillero de la campana desde el foso.

Construido por Diego de Vera entre 1514 y 1516, es un cubo hueco, mide alrededor de 12,8 m de alto y 15 m de diámetro. Sufrió un derrumbe importante por la parte alta durante el terremoto de 1790 que se ha reparó posteriormente, por lo que deducimos que su fábrica visible es posterior a 1790.

En las partes donde el revoco está desconchado podemos ver que está construido con fábrica de mampostería concertada en hiladas horizontales, las piedras son medianas, de geometría irregular, más o menos de tamaños parecidos, con piedras pequeñas para salvar la heterogeneidad geométrica mejorar su adherencia y uniformizar las hiladas.

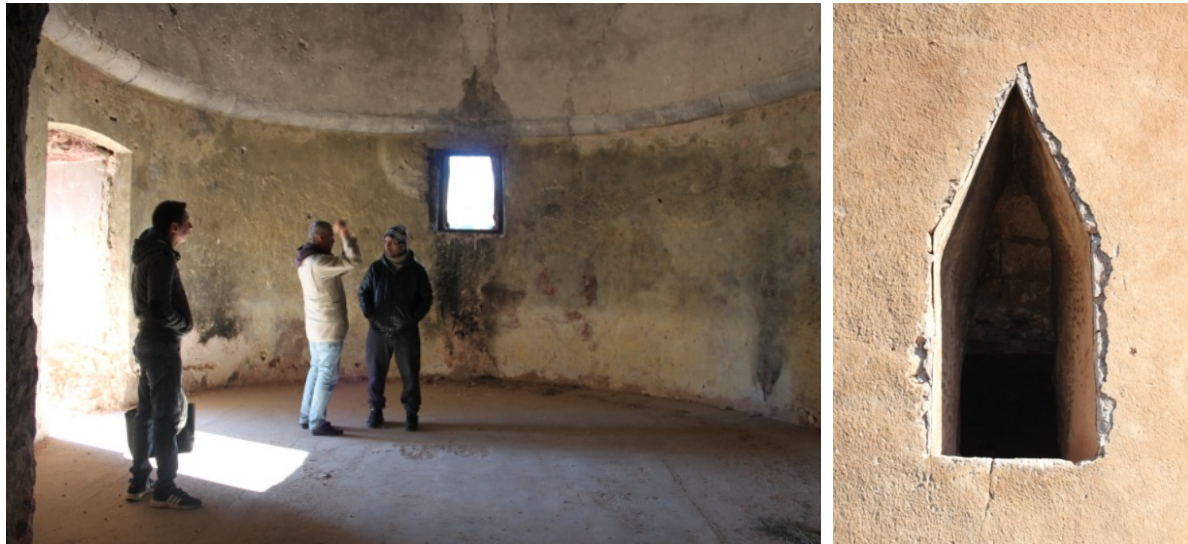
a  
b  
Figura 11.7. Interior de la bóveda (a). Hueco de forma singular (b).

El diámetro de su bóveda esférica es de 12 m con un grosor de muro de unos 3 m. El interior está completamente revocado, por lo que no nos permite ver su fábrica. Su suelo es un forjado de madera. Tiene un hueco que da hacia la esplanada del baluarte de la Campana, con una geometría bastante singular, cuadrado desde el interior, pero con su exterior en forma de flecha. Además, dispone de una puerta de acceso a la esplanada. Tiene sitio para una batería en su terraza, con parapetos ciegos, y una chimenea para evacuar los humos del disparo. En sus orígenes estaba diseñado con tres niveles de tiro (Castro, 2015: 62), de los cuales se ven dos cañoneras en la batería alta en el alzado de 1744.

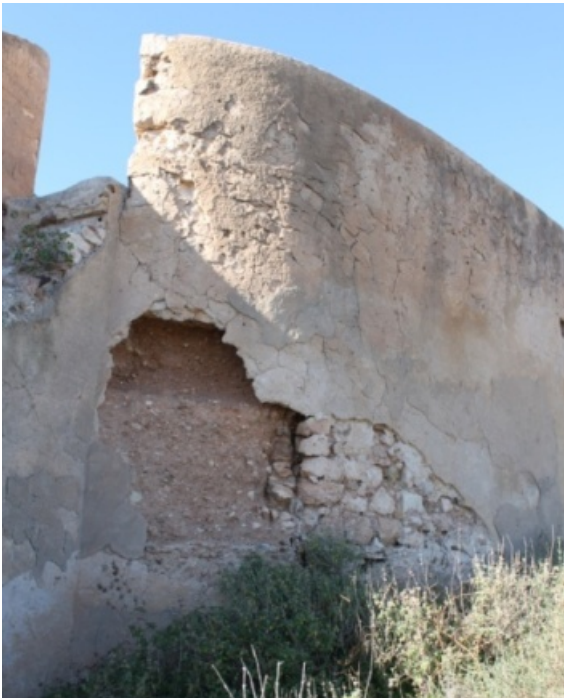
Para acceder a su batería, tiene una escalera adosada al trasdós de la muralla. El desconchado del revoco nos permite identificar un tramo de tapia, por donde se une el cubo con la muralla. Está revestido con mampostería ordinaria y revocado con cemento. En una parte del revestimiento podemos leer una inscripción en el cemento cuando estaba fresco, pone: *ASTRUC ANDRE 49/2, 16-7-50* (figura 11.11). Lo que puede corresponder a una marca hecha durante obras de restauración en los años 50 por los franceses.

Figura 11.10. Parte donde se une el cubo con la muralla.

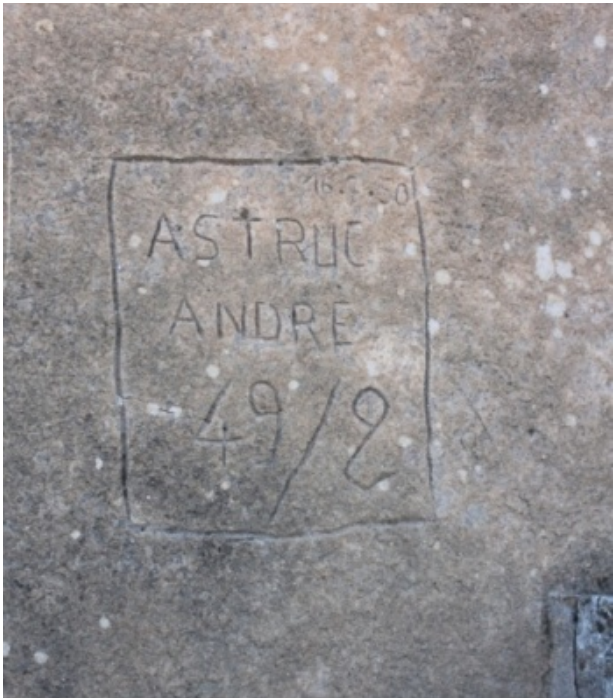
Figura 11.11. Marca en el revestimiento de cemento.

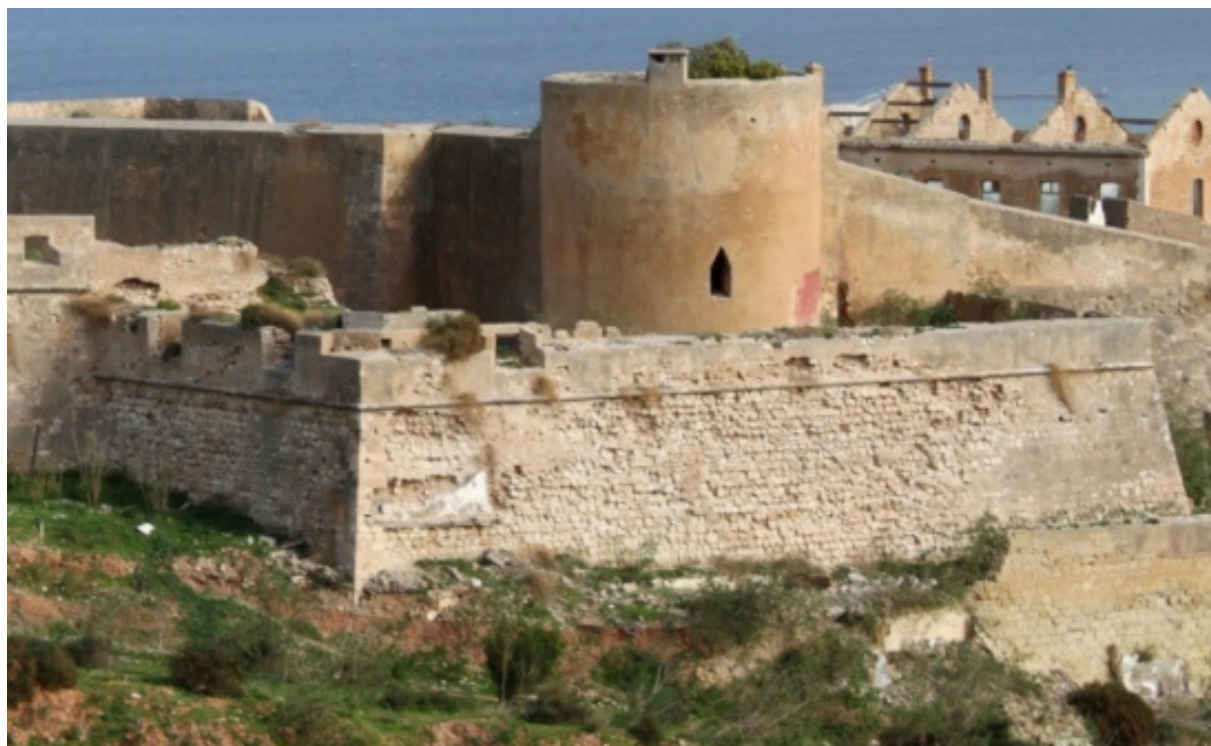
Figura 11.12. Vista general del baluarte de la Campana.

Se construyó este baluarte a los pies del cubo de la Campana, cubre su parte alamborada visible en el dibujo que hace Turriano. Su cara mide 37 m y sus flancos 18 m y 19 m, respectivamente. Su explanada es más baja que la de la tenaza. En la actualidad tiene una cañonera en la plataforma superior del flanco que cubre el frente principal de la Alcazaba, una en la cara principal y dos en el flanco que mira hacia la Meseta, además de una en la esquina. En el plano de 1744 tenía dos troneras en cada frente además de dos garitas en las esquinas<sup>65</sup>. Su flanco derecho está completamente revocado, sólo se percibe parte de su fábrica por la parte bajo izquierda. Es de mampostería, reforzada con sillares en las esquinas, igual que la de su cara y frente izquierdo.

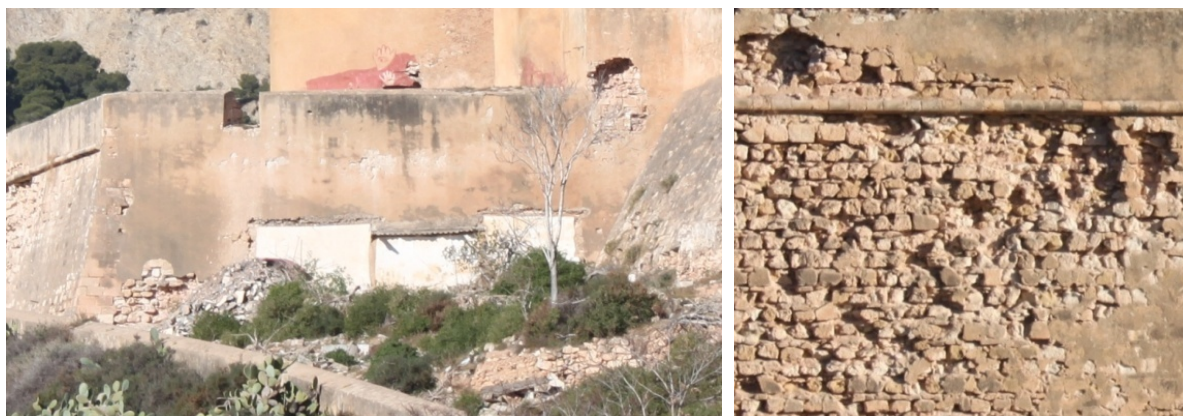
Figura 11.13. Vista del flanco oeste del baluarte (a). Detalle de la fábrica (b).

<sup>65</sup> Cómo tenemos constancia de que ha sufrido reparos en 1753, y que se dañaron partes de su parapeto durante el terremoto pues presenta por lo menos tres fases constructivas.

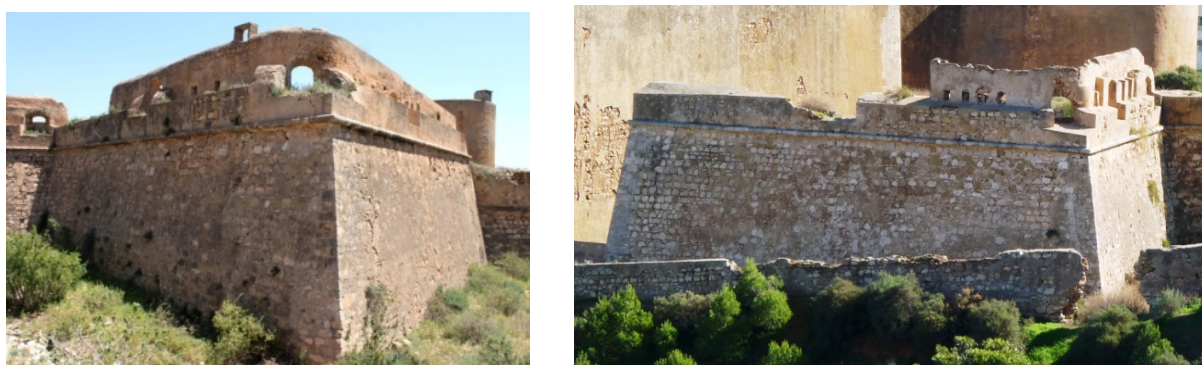
La tenaza mide 20×19,5 m en el primer baluarte y 16×20 m en su segundo baluarte<sup>66</sup>. Su fábrica es de mampostería concertada en hiladas horizontales de piedra caliza de figura regular, con hiladas de unos 25-30 cm, reforzada con sillares en las esquinas, de unos 40×50 cm de cara.

Figura 11.14. Vista del primer baluarte de la tenaza (izquierda). Vista del segundo baluarte (derecha).

En el segundo baluarte se observa, primero, una discontinuidad constructiva por la parte alta del muro, debajo de parapeto, porque cambia la mampostería a ser ordinaria, con piedras de tamaño más pequeño. En la esquina se ven dos líneas de sillares, distantes entre sí unos 80 cm, separados por mampuestos. Todo parece indicar que el baluarte fue recrecido, como bien se mencionaba en el plano de 1734, y deben ser estas las obras que se acabaron en 1737. Los dos baluartes tienen barbetas. En el primer baluarte, con una cañonera en la esquina, dos barbetas flanquean el baluarte de la Campana y otra flanquea el segundo baluarte de la Tenaza. El segundo baluarte tiene una cañonera en la esquina y dos barbetas que flanquean el

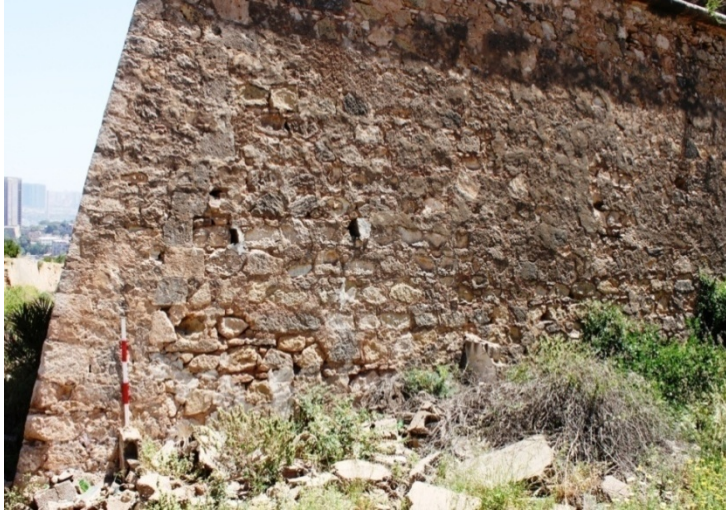
primer baluarte. Entre cada dos cañoneras hay tres troneras pequeñas. Cómo los parapetos originales se dañaron en el terremoto pues su construcción tal y cómo descrita es de fecha posterior a 1790.

Figura 11.15. Detalles del recrecimiento en el segundo baluarte.

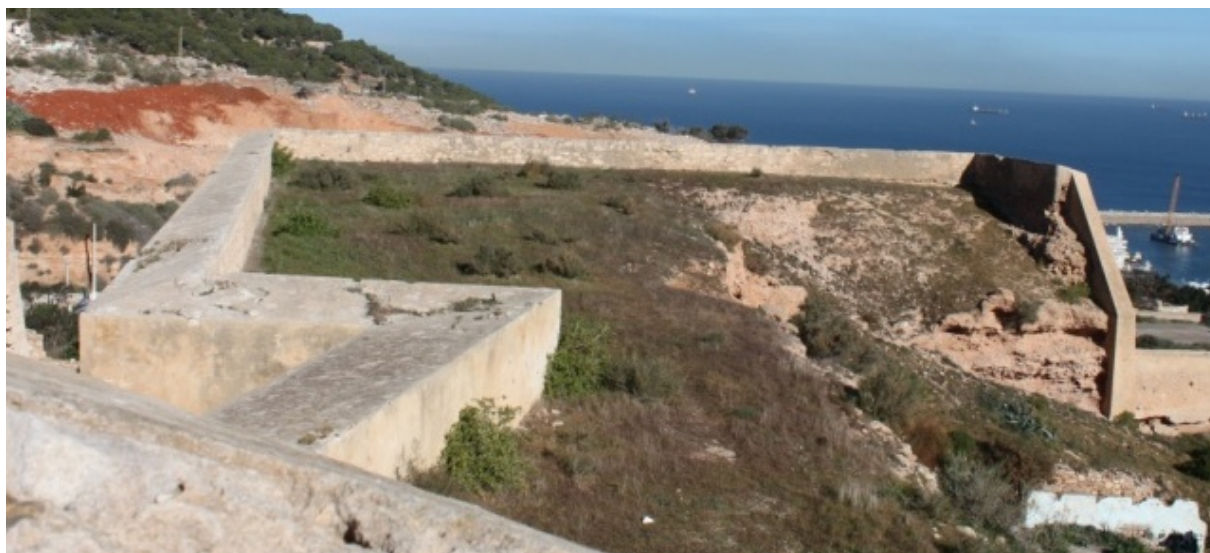
Se construyó el baluarte terraplenado encima de una torre, la cual se encuentra sin duda dentro de su terraplén. Así mismo, según la superposición de plantas, la muralla medieval debe también formar parte de su terraplén. Su base está atravesada por un largo corredor con bóveda de cañón que conduce al escarpamiento de la Tenaza, de la cual lo separaba un foso por el que se accede a pasajes subterráneos y almacenes para la munición. Sus medidas son de 36 m y 30 m en sus frentes, y 8,5 m y 2,7 m en sus flancos. En la planta de 1744 tenía un total de seis troneras en su frente que mira a la tenaza, dos en su frente que mira a la Meseta, y una en el flanco que mira a la ciudad. Actualmente su parapeto no conserva ninguna cañonera.

Figura 11.17. Fotografía actual de la batería del baluarte de la Palma

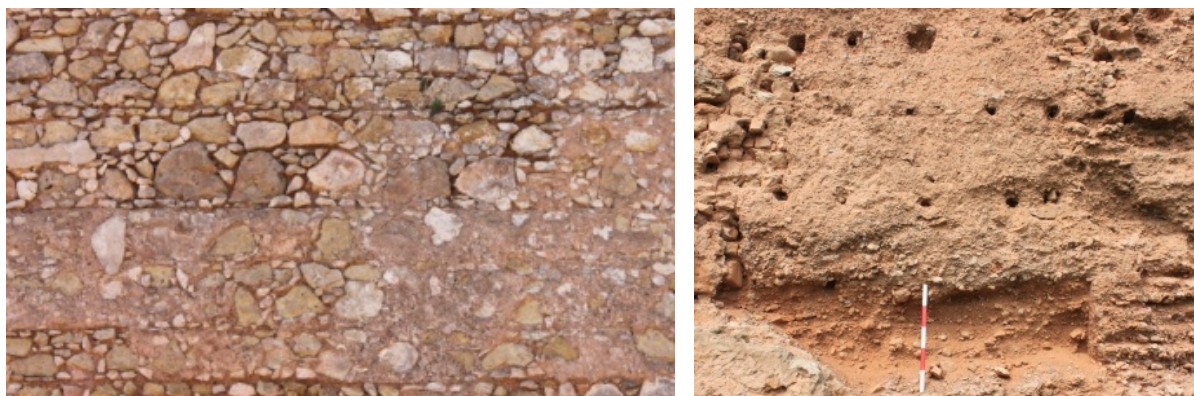
Su fábrica es de mampostería concertada en hiladas horizontales, las esquinas están reforzadas con sillares. Estuvo revocado por completo, sin embargo, el revoco se ha desconchado en gran parte. Se utilizaron diferentes tipos y tamaños de piedra, además de ripios o mampuestos de tamaño reducido para uniformizar o nivelar las determinadas hiladas. Existe una intención de regularidad, aunque hay hiladas más altas que otras; miden entre 25 cm y 40 cm de alto, aproximadamente. El grosor de la junta es variable, entre 1 cm y 3 cm dependiendo del tamaño y la forma de las piezas utilizadas. La cara que mira a la tenaza está completamente revocada y no deja ver el tipo de fábrica.

Figura 11.19. Detalle de la fábrica del baluarte (a). Detalle de la tapiá del terraplén el baluarte (b)

La cara visible de su terraplén es una fábrica de tapiá hormigonada. La altura de la hilada de 80 cm y la distancia entre dos mechinales es de unos 70 cm. Los mechinales miden unos 5×5cm.

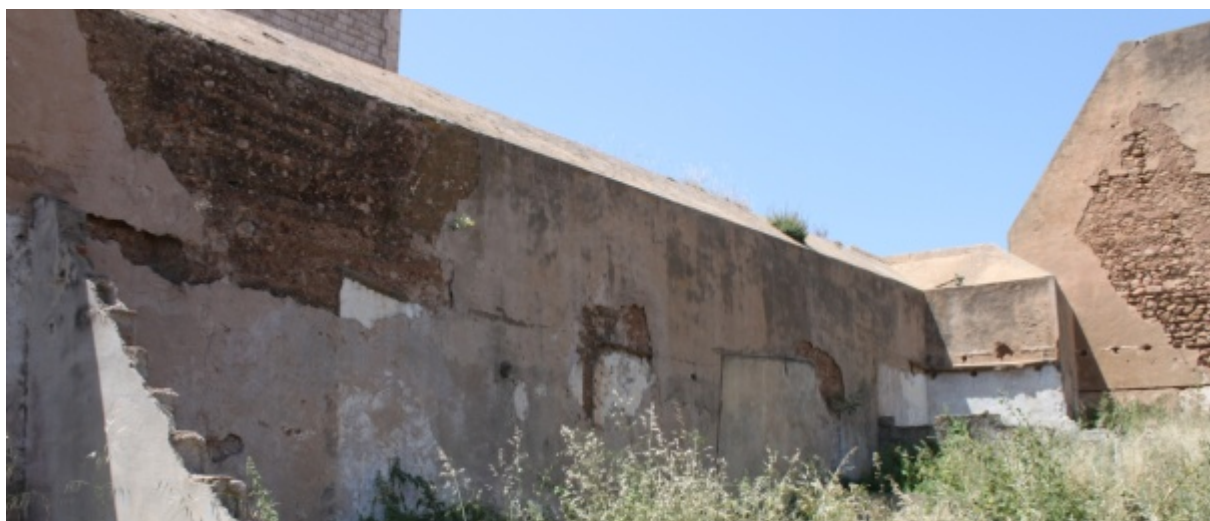
El primer tramo de muralla **S3-L1**, que va desde el baluarte de la Palma hasta la torre cuadrada, está revocado casi por completo, además de estar pintado. Ha servido igual que otras partes de la muralla como muro al cual se adosaron habitaciones ilícitas. Todavía se conservan restos de bloques de hormigón y huellas de losas. Lo relaciona con el baluarte de la Palma una figura rectangular que parece media torre de fábrica de tapia. La tendencia es la de querer relacionarla con la torre cuadrada situada más abajo en el mismo lienzo, aunque no se alinean los dos salientes. Es posible que la segunda haya sido reducida en su tamaño. La distancia entre las dos torres es de unos 20 m.

Figura 11.22. Lienzo S3-L1.

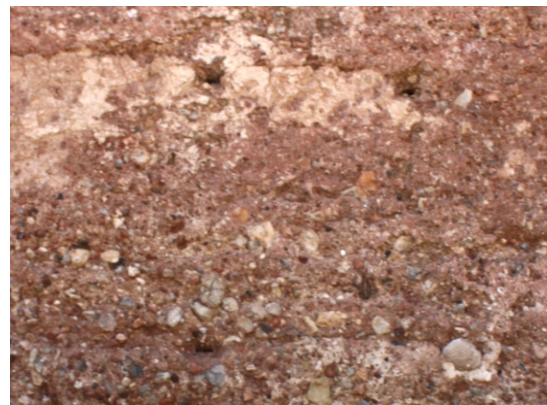
b

Figura 11.23. Detalle de la muralla cortada (a). Detalle de la tapia (b), se ven tanto la marca de los tapias como la capa de costra.

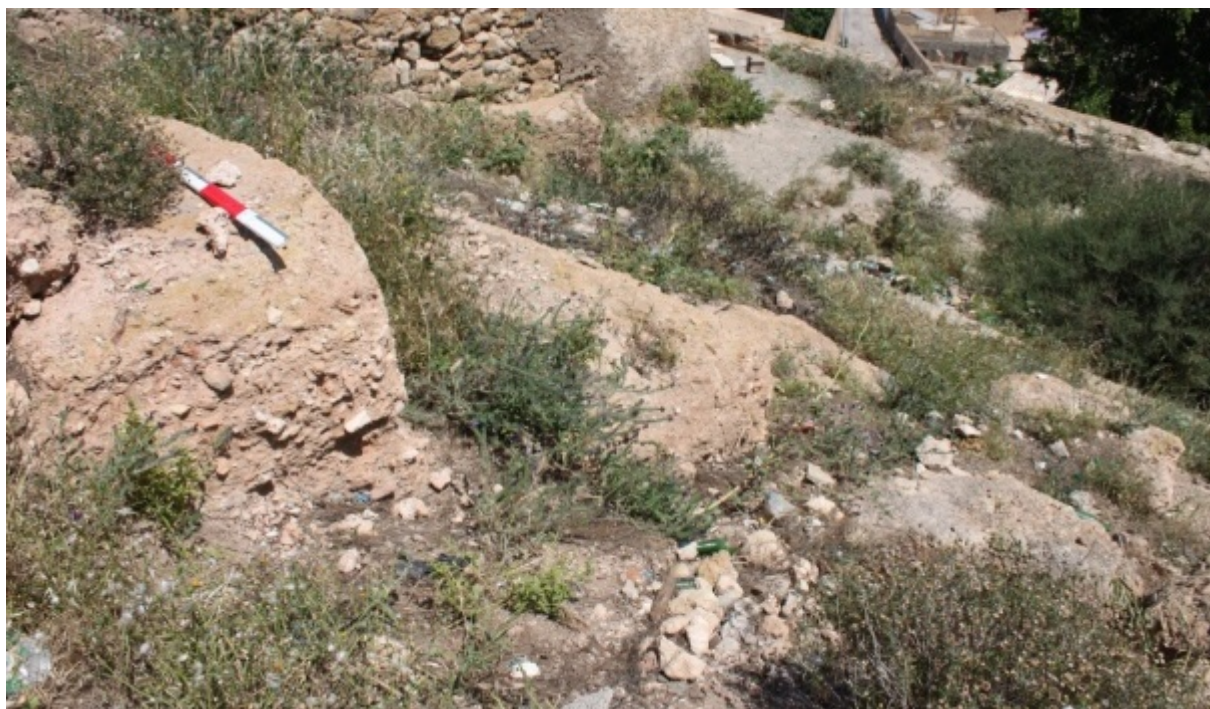
Al seguir la línea de la muralla en la misma dirección, encontramos en mitad de los escombros a unos bloques de tapia, lo que indica que un tramo de la muralla se ha caído en algún momento. En concreto cuatro bloques, dispuestos de manera escalonada siguiendo la topografía del terreno, los bloques miden unos 140×70 cm, y hemos localizado un mechinal de unos 7 cm de ancho con una forma incierta.

Figura 11.24. Escombros de tapial

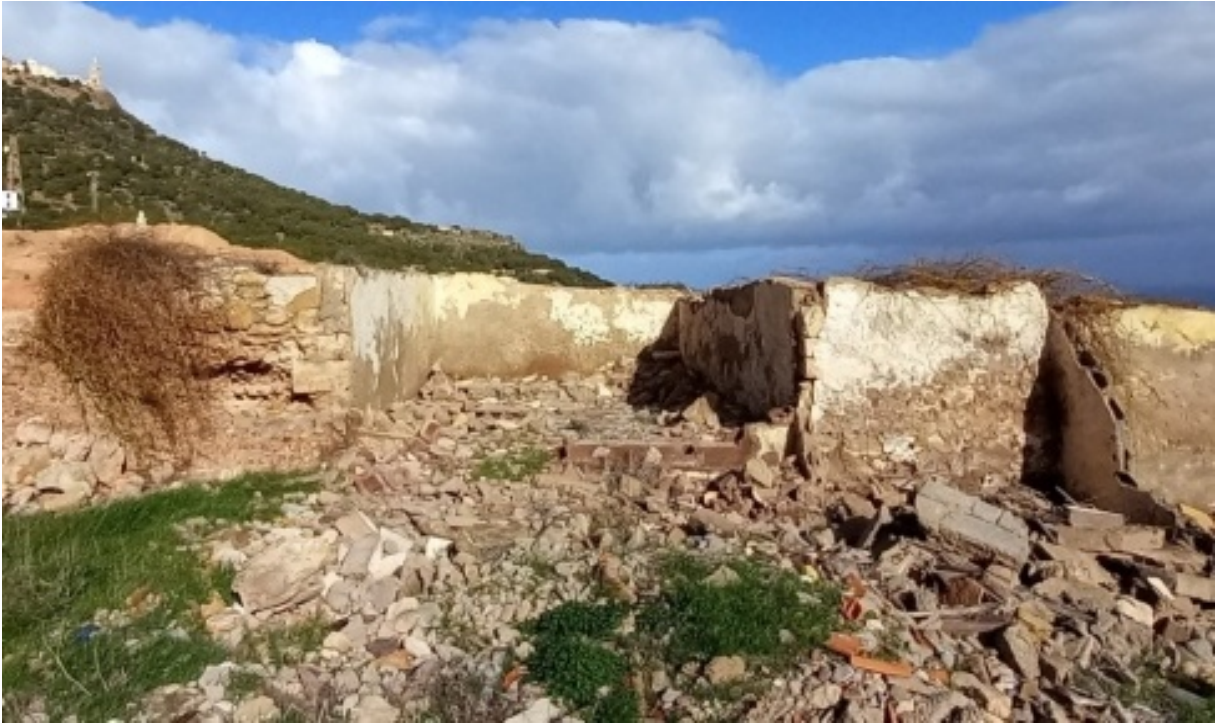
La altura de la hilada es de 60 cm y la distancia entre dos mechinales es de unos 50 cm. Las agujas tienen una forma circular de un diámetro de 8 cm, aproximadamente. Las tongadas miden 16 cm de alto. Se remata con una capa de mampostería de unos 46 cm.

Figura 11.25. Interior de la torre.

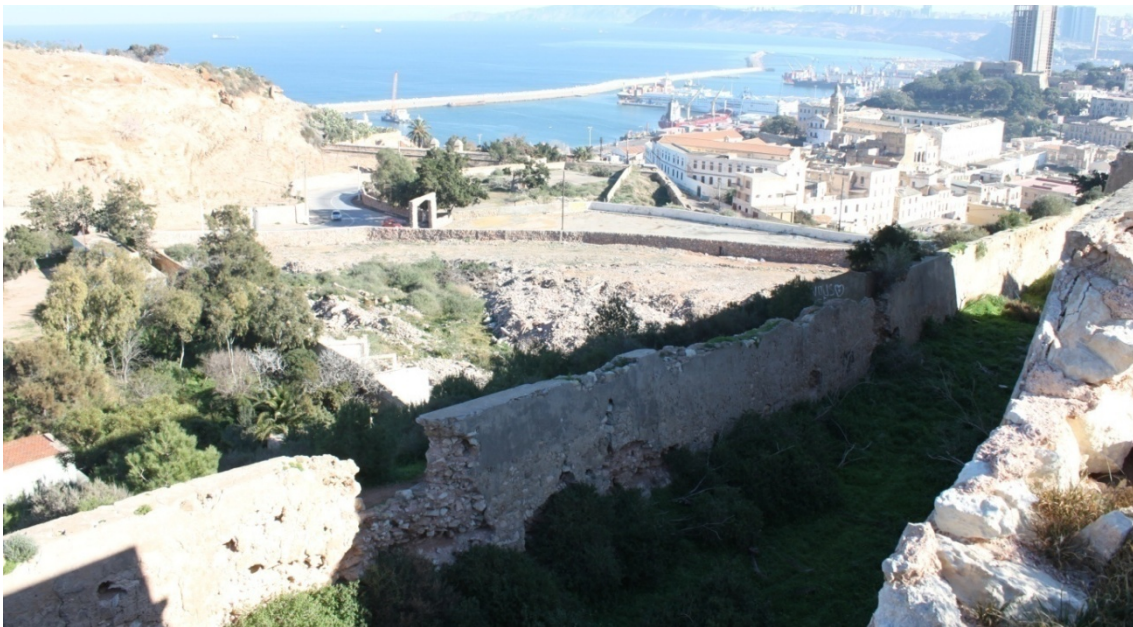
La antemuralla dista de la muralla unos 9 m por la parte más ancha y unos 4 m por la más estrecha. Su intradós está revocado, además de estar escondido por plantas que no permiten ver en detalle su fábrica. Tenemos que ir al trasdós para ver que el muro tiene doble piel, la principal de tapia y la segunda de mampostería ordinaria, también revocada, reforzada con sillares en sus esquinas. El revoco tampoco deja ver parte sustancial que permita estudiar su aparejo de manera completa. En el centro del lienzo hay huellas de una escalera que permitía subir desde el foso hacía el camino cubierto. La contraescarpa y el foso aparecen ya en el plano de 1691. La contraescarpa es de mampostería ordinaria, de una calidad mediocre, que está en muy mal estado y a punto de caerse en ciertos tramos.

Figura 11.27. Vista de la contra escarpa.

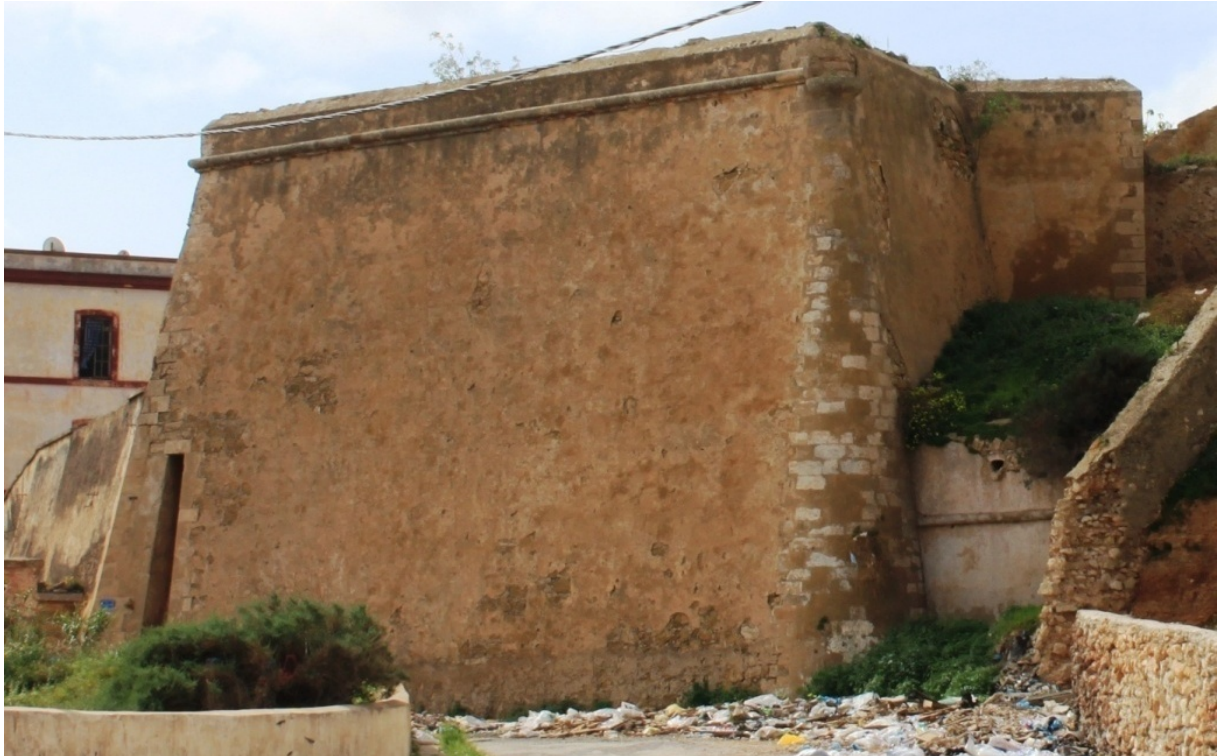
El baluarte de Santa Isabel aparece cómo "El de los Moros" en un informe encontrado en el archivo general de Simancas AGS.<sup>67</sup> Se presenta con una estructura paralelepípedica de 6,6 × 3,5 m abierta y pegada a una estructura en punta de diamante con las dimensiones siguientes 6,4 x 2,6 m en los flancos y 17,3 x 8,1 m en las caras.

Figura 11.29. Baluarte de Santa Isabel

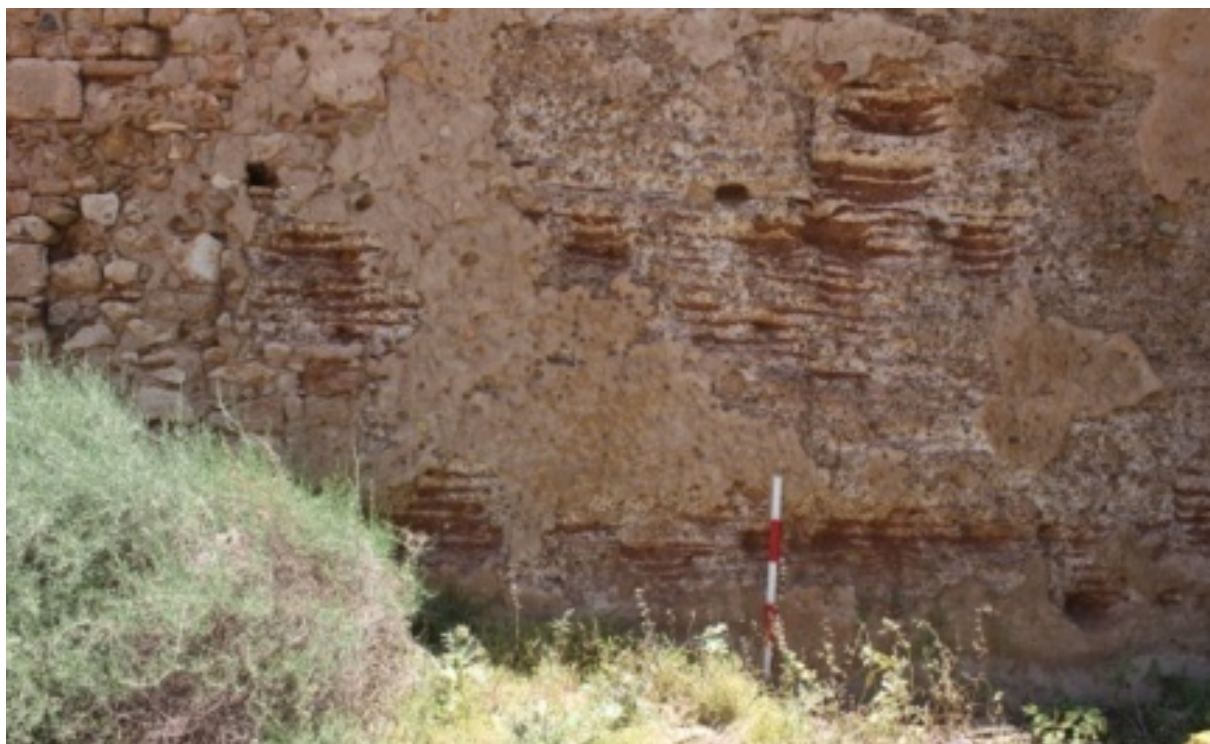
La estructura paralelepípedica en sus dos caras visibles presenta desde su suelo hasta más o menos la mitad de su altura una fábrica de tapia encofrada muy singular, la única de este tipo dentro de toda la Alcazaba: alterna tongadas de tierra de 3 cm con otras de cal de 6 cm. La altura de la hilada es de 160 cm, la distancia entre los mechinales es de unos 2 m y cada uno de ellos mide unos 10×10 cm, con agujas pasaderas.

Figura 11.30. Paramento de la torre

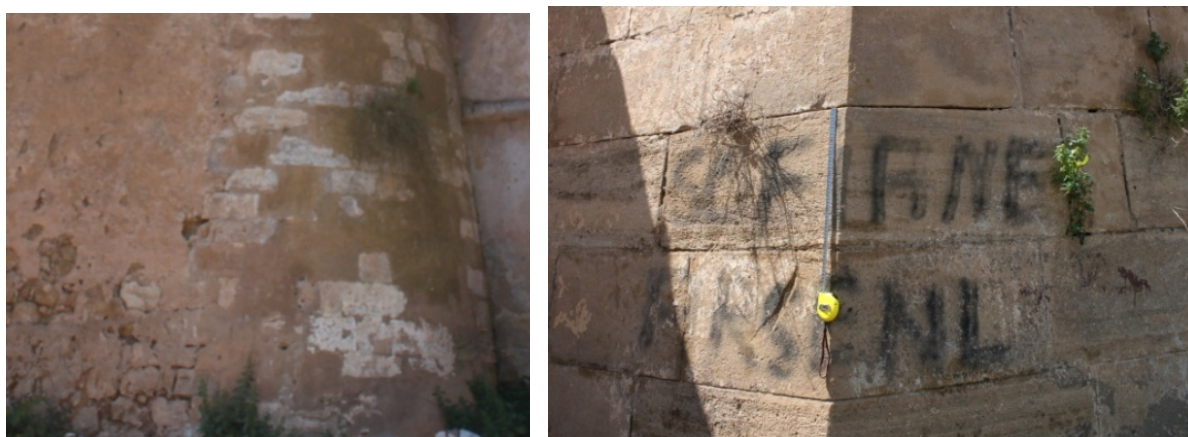
En la otra parte del baluarte su forma es en punta de diamante y su fábrica de mampostería completamente revocada, con esquinas de sillería, una redondeada y la otra se con grandes bloques de piedra labrada, aunque no se traban dos sillares para formar esquina cómo es el caso en el resto de los baluartes. Este tipo de esquinas es único en toda la Alcazaba.

Figura 11.31. Esquinas del baluarte

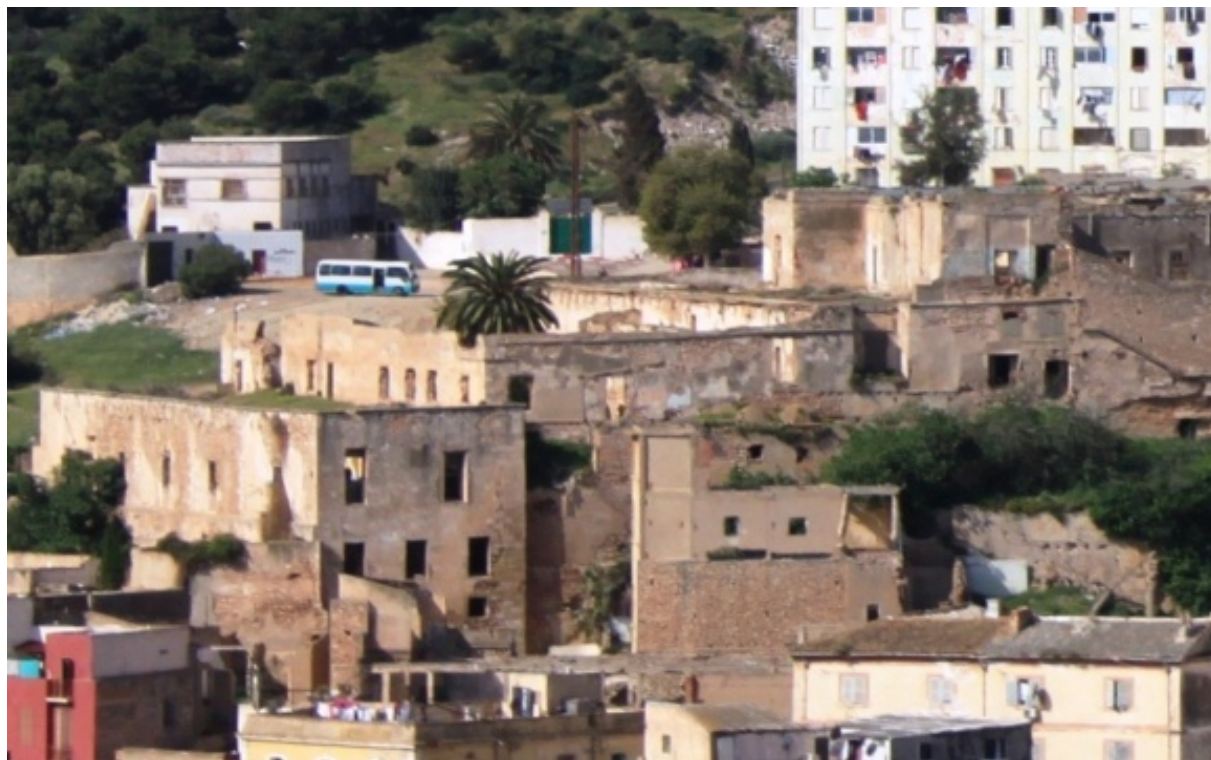
El **S4-L2** Conserva parte de las fachadas del caserío de la Alcazaba, las cuales tienen tirantes metálicos en forma de S, característicos de las operaciones de restauración de la época colonial. La otra parte ha sido reparada con una fábrica de mampostería. Se ve en la parte baja del muro una fábrica de tapia de tierra revestida por mampostería en mal estado de

Figura 12.8. Vista del S4-L3.

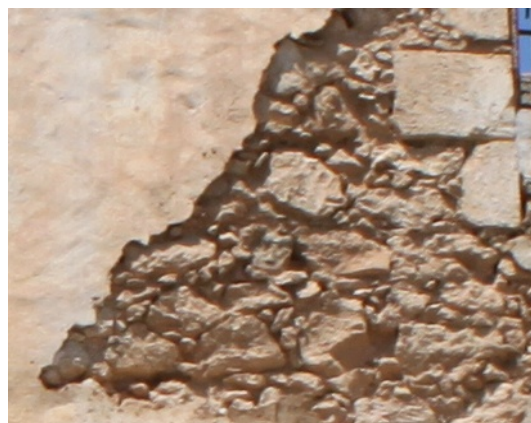
Figura 13.1. a. b. Mampostería MO del lienzo S1-L6: mampostería ordinaria, mezcla piezas medianas y pequeñas de un promedio de 15cm de alto, otras labradas, sin duda una reutilización, con mortero de junta y revoco. El muro izquierdo se aloma un poco hasta la mitad de su altura, como si se le hubiera añadido un forro. c. Mampostería MO en el lienzo S1-L6 bis: mampostería ordinaria, piedra caliza - mezcla piezas grandes con piezas pequeñas.

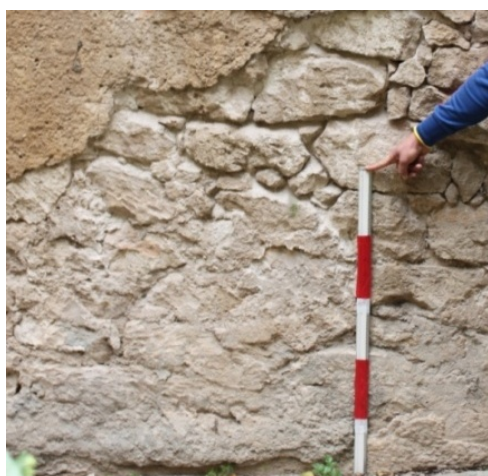
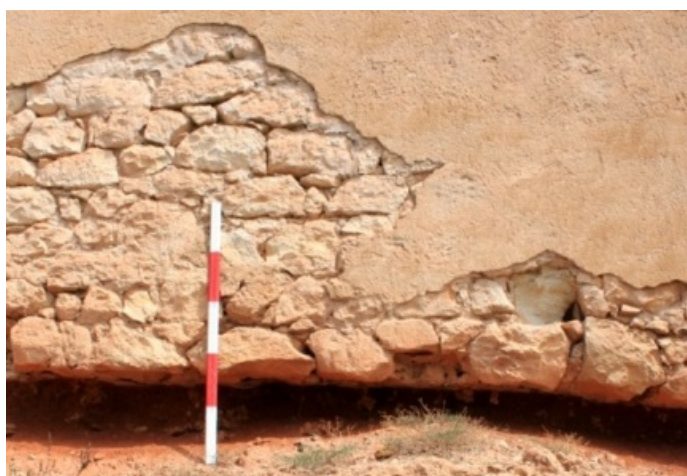
Figura 13.2. Mampostería MO del lienzo S1-L5, que viene a revestir la fábrica de tapia: Mampostería ordinaria, Piedra caliza, mezclando piedras de tamaños grandes y pequeños (a). Mampostería MO en el lienzo S2-L3 que viene a revestir la tapia: piedra caliza, tamaño mediano irregular, la hilada tiene En los dos lienzos, las tapias están revestidas por una capa de mortero, desconchado en partes.

Es muy probable que estemos en las dos zonas frente a la primera intervención de refuerzo por parte de los españoles a principios del siglo XVI. Por lo general, la mampostería ordinaria está muy presente en el sector S1 y tiende a corresponder a fases del siglo XVI o bien de reparaciones casuales de diversas épocas que son imposibles de datar, por lo que no nos interesa identificarlas en los lienzos.

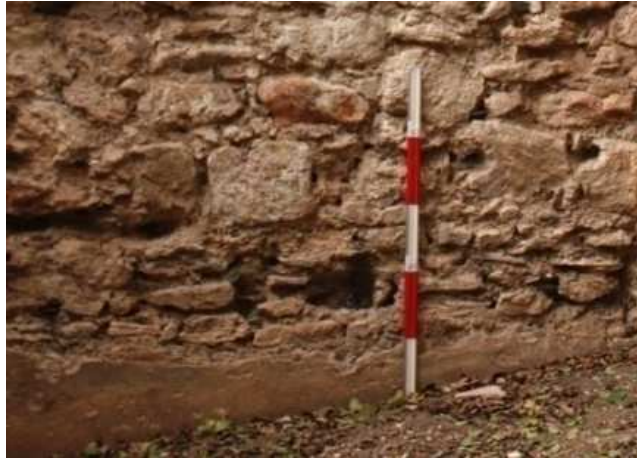
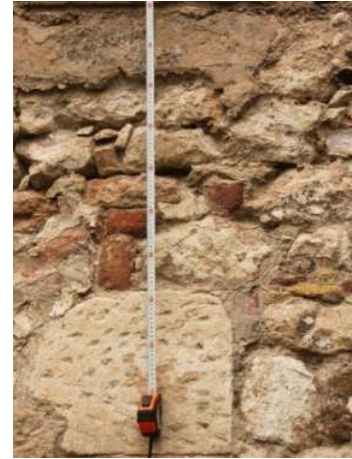
Figura 13.3. Mampostería de reparación MO2 en el baluarte Santa Isabel S1-E3 y en el lienzo S1-L3.

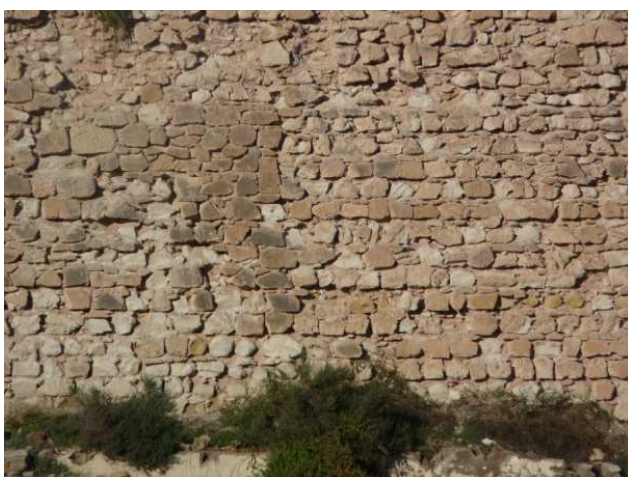
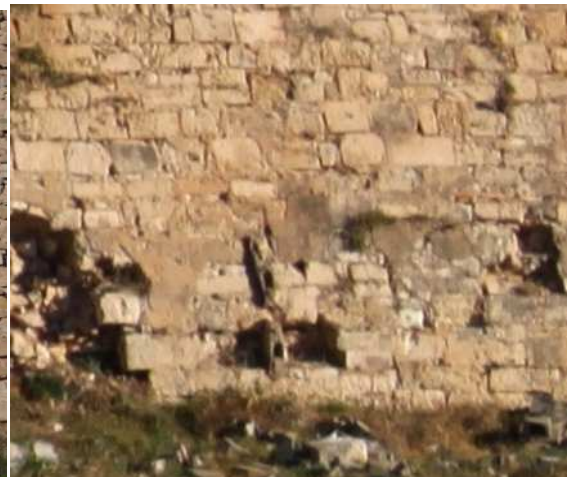
Figura 13.4. Baluarte de la Campana (a). Escarpe del lienzo S2-L3. Mampostería concertada de piedra caliza, organizada en hiladas horizontales regulares, la piedra es de figura cuadrada y de unos 22x22 cm y reforzada

con sillares en las esquinas, tiene un cordón cilíndrico en buen estado. El revoco es disperso y discontinuo por causa del paso del tiempo, en particular en el parapeto.

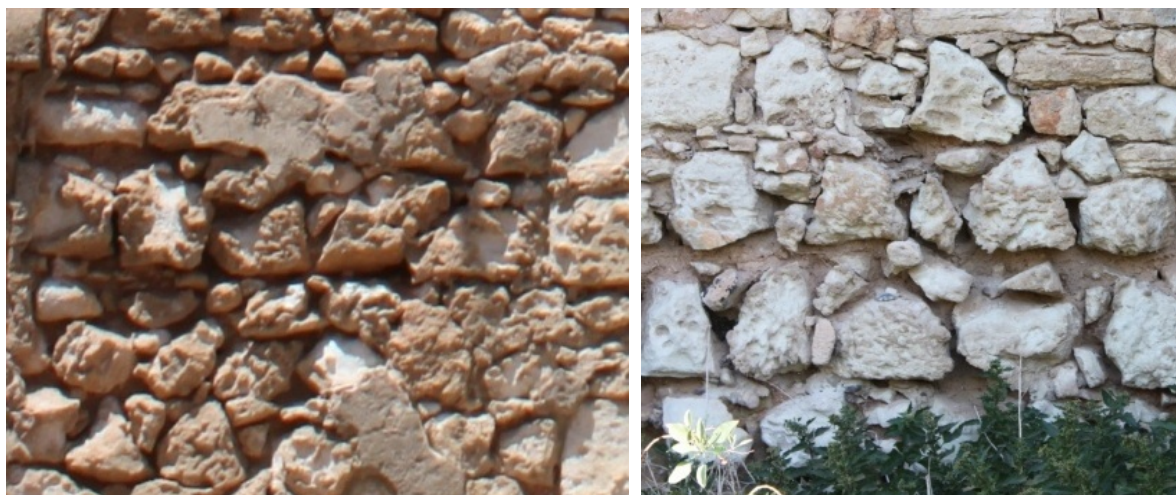
Figura 13.7. Mampostería concertada de tipo MC2 en el sector S1.

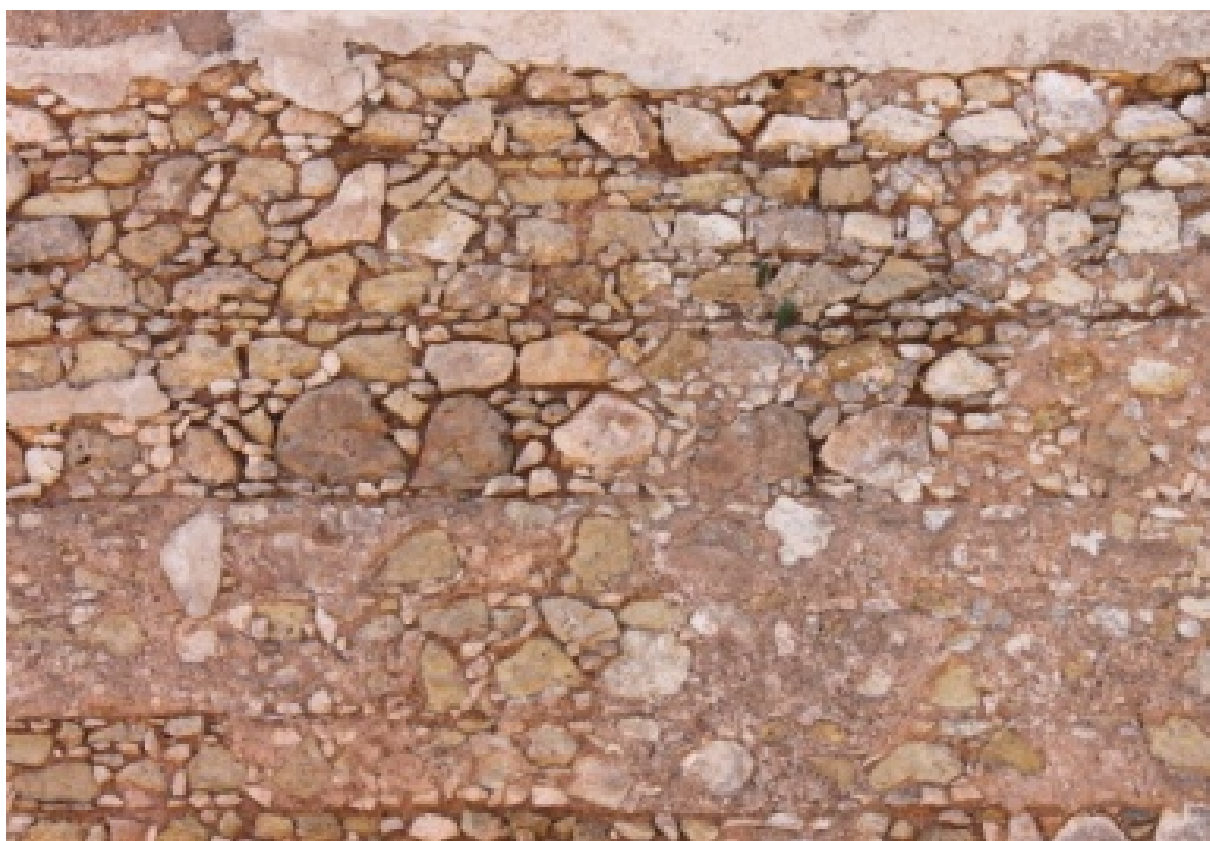
Figura 13.8. Las esquinas están reforzadas con sillares, estuvo revocado por completo, sin embargo el revoco se ha desconchado en gran proporción, se utilizan diferentes tipos y tamaños de piedra, además del empleo de ripios o mampuestos de tamaño reducido para uniformizar o nivelar las determinadas hiladas, existe una intención de regularidad, aunque hay hiladas más altas que otras, miden entre 25 cm y 40cm de alto, aproximadamente, el grosor de la junta es variable, entre 1 cm y 3 cm dependiendo del tamaño y la forma de las piezas utilizadas. Se encuentra en el baluarte de la Palma, así como en la tenaza, fechada en el siglo XVIII.
