### **LA ALCAZABA**

## 8. DESCRIPCIÓN GENERAL. FÁBRICAS Y FUNDAMENTOS CONSTRUCTIVOS

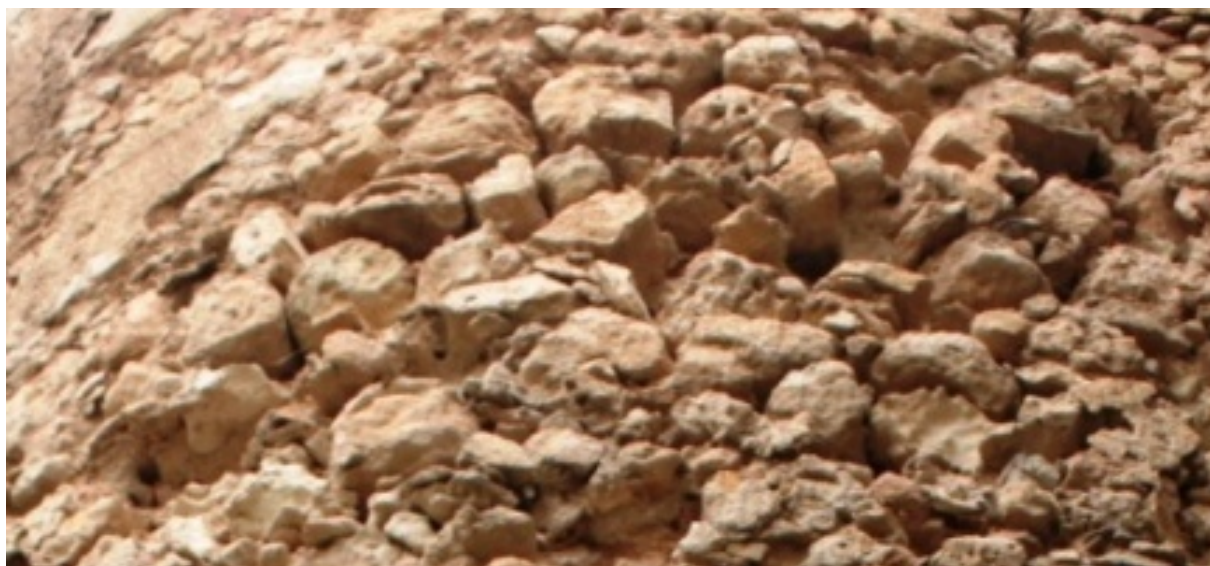
Figura 13.9. Mampostería concertada en hiladas horizontales correspondiente a la torre del sector S1. La tendencia es la de querer atribuirlo al medievo, aunque por ser un tipo de fábrica muy utilizado en diversas épocas resulta difícil atribuirlo con certeza a una dinastía en particular.

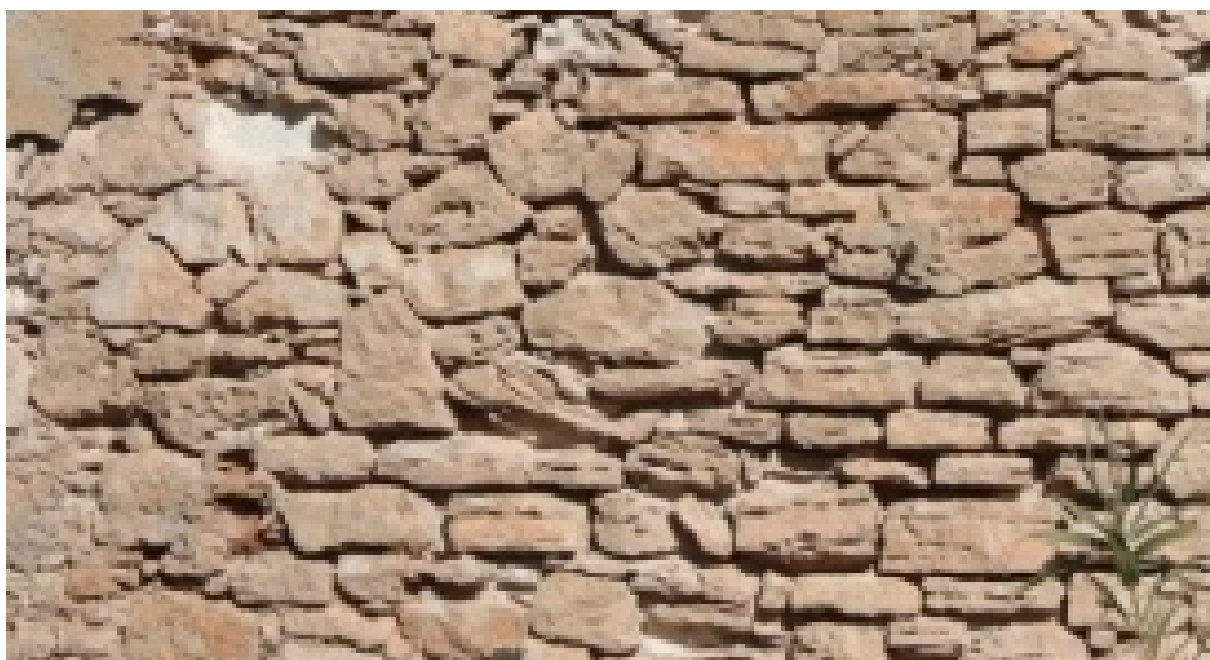
Figura 31.10. Detalle del aparejo del cubo artillero de Santiago.

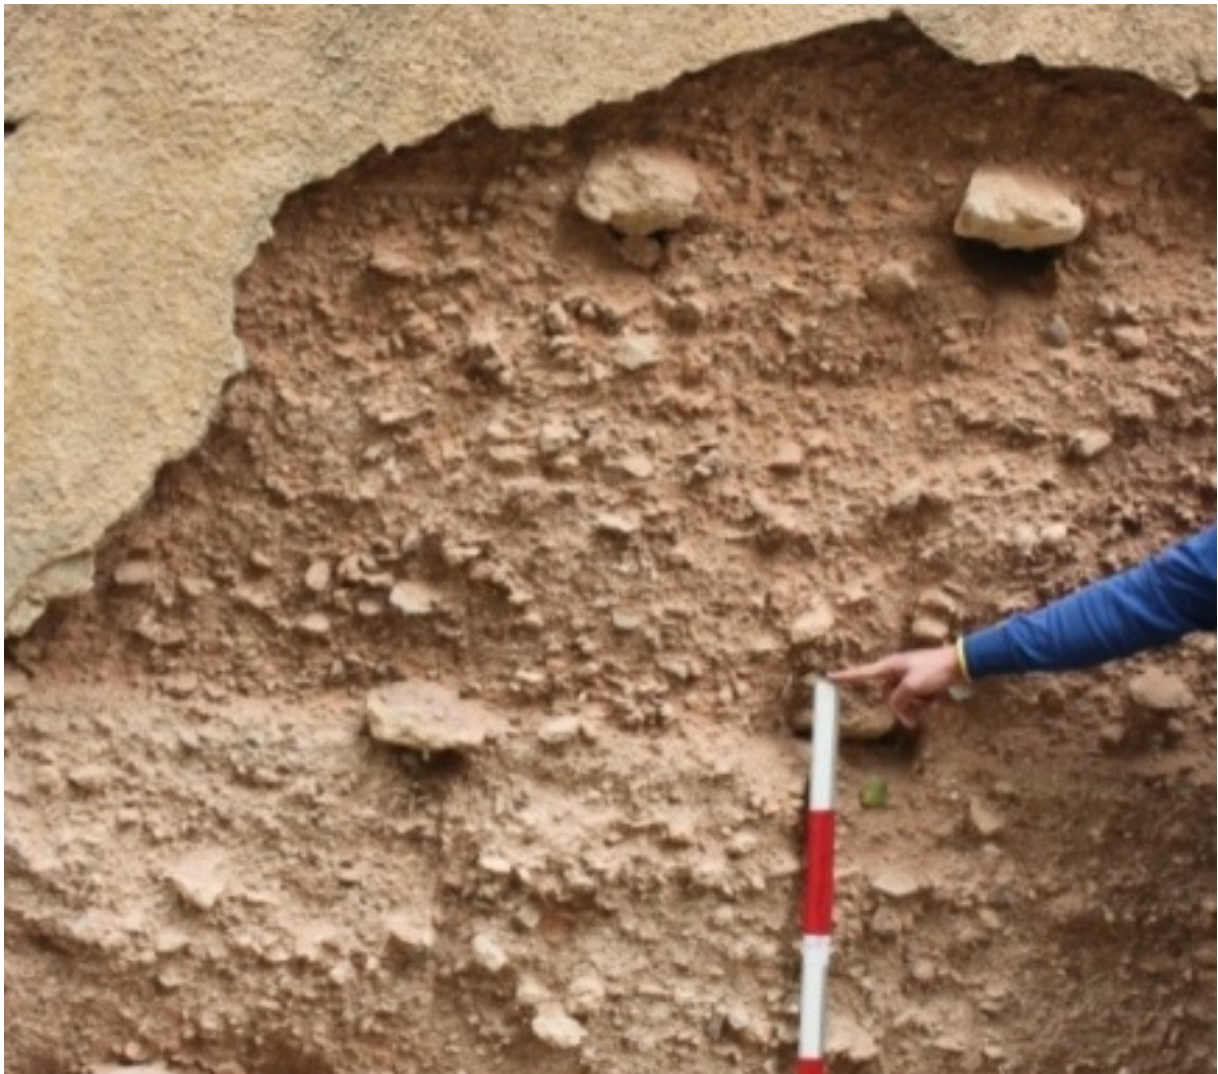
Figura 13.11. Tapia tipo T1, localizada en el sector S1, fechada en el siglo XVI.

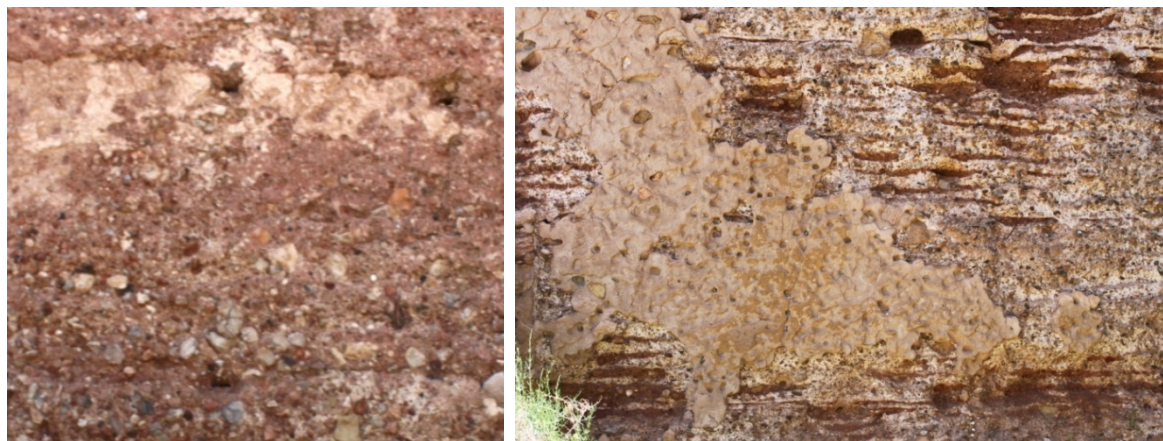
El segundo criterio que nos permite datar el otro tipo de tapia, T2, la de la muralla de la Barbacana, es que además de coincidir en planta con la muralla medieval, lo hacen las dimensiones de la torre cuadrada con las meriníes de Al-Mansurah de Tremecén. Con ello, podemos fechar la tapia T2 en la época meriní, lo que también corrobora la datación de la *spolia* en el mismo periodo.

Figura 13.12. Tapia tipo T2 atribuida a la fase constructiva Meriní. El tipo T2 también lo localizamos en el lienzo S2-L3 y presenta similitudes con el terraplén de la tenaza que también coincide con la ubicación del castillo medieval. (izquierda).

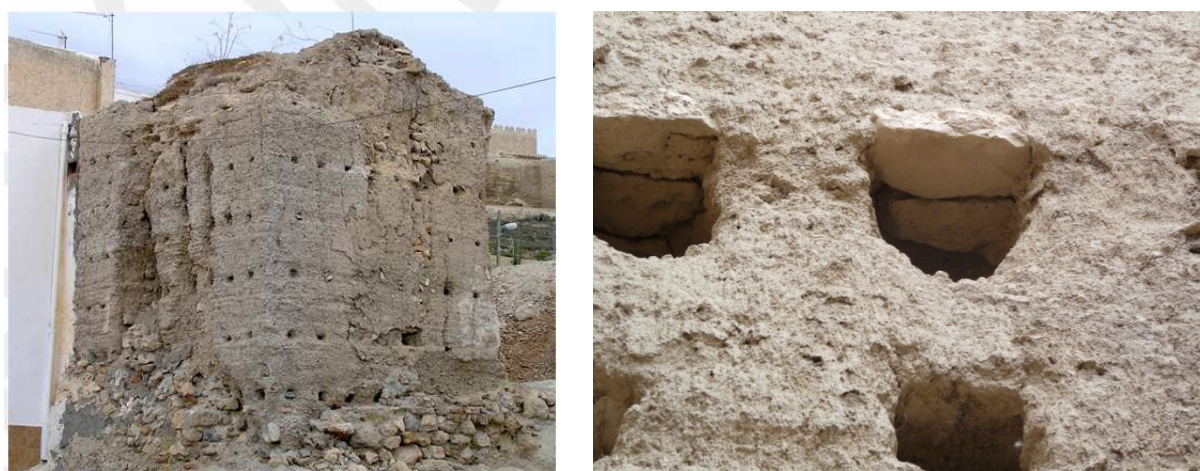
Figura 13.13. Torre de flanqueo del frente oeste de la medina de Almería (a) (Gurriarán, 2017: 323). Detalle del uso de cielo de piedra en fábrica de tapia del castillo de Palenzuela (b) (Foto cedida por Ignacio Gil Crespo)

El tercer tipo de tapia lo encontramos únicamente en la torre absorbida por el baluarte de Santa Isabel. Su datación es aún más difícil por ser el único fragmente de este tipo. Las grandes dimensiones de los tapiales y la fines de su ejecución, así como la alternancia de cal y tierra, pueden recordar a las fábricas almohades (*figura 13.13-a*) (Gurriarán, 2017)

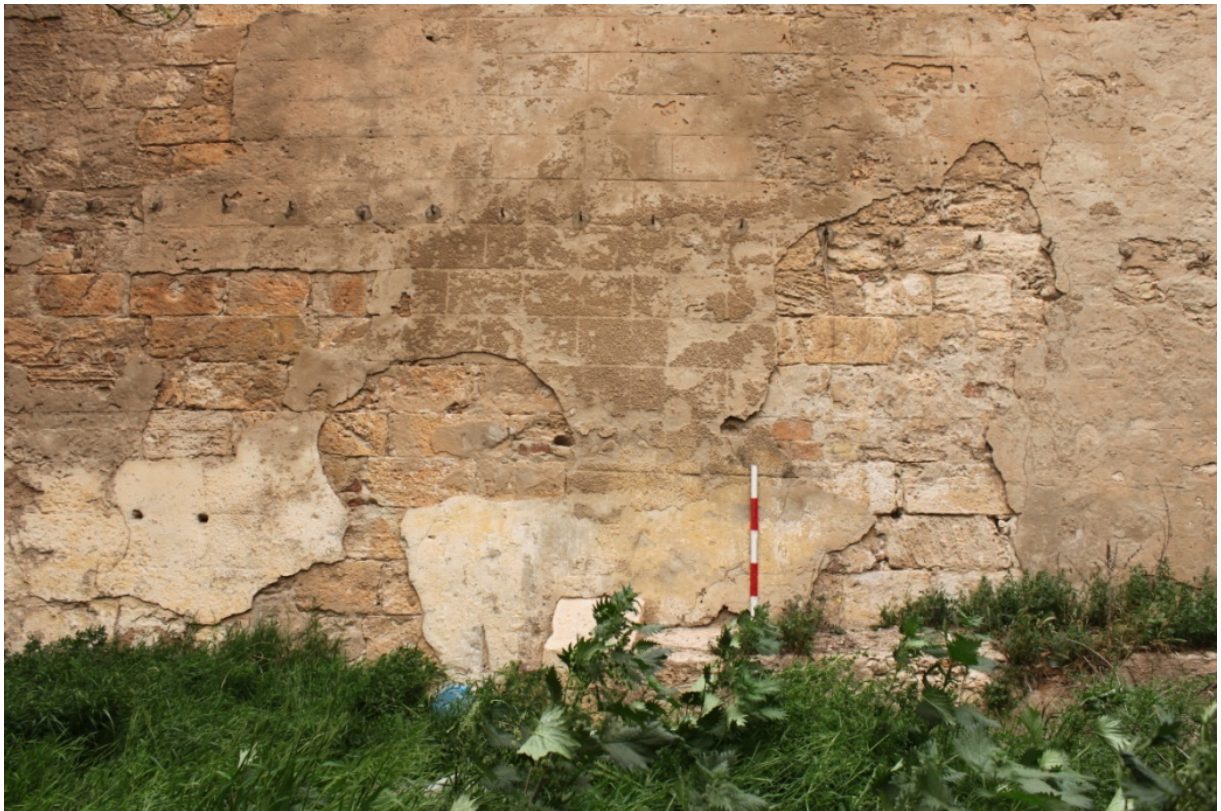
Figura 13.14. Lienzo S1-L3.

Usa piezas de pieza caliza, de gran tamaño, con aristas muy bien ejecutadas, aparejadas a soga, en hiladas horizontales. Se caracteriza por tener una junta de cal extremadamente fina que trasluce la gran habilidad de la mano de obra que la ejecutó. Se encuentra exclusivamente en el Sector S1, en los lienzos correspondientes a la puerta medieval de Tremecén, S1-L3 (*figura 13.14*) y S1-L4.

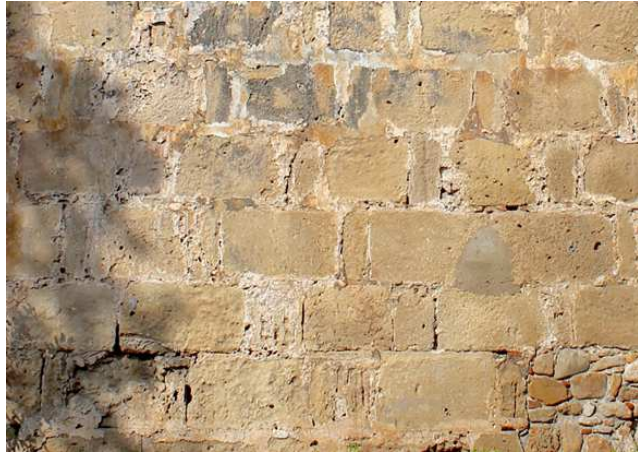
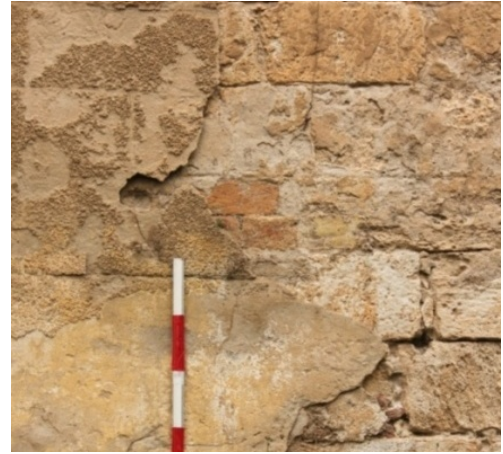
Figura 13.15. Detalle de las fábricas omeyyas localizadas en el frente oriental del castillo de Marbella (Gurriarán, 2017: 294) (a) (Martin, 2017: 369). Fragmento de muralla de la puerta de Tremecén (b)

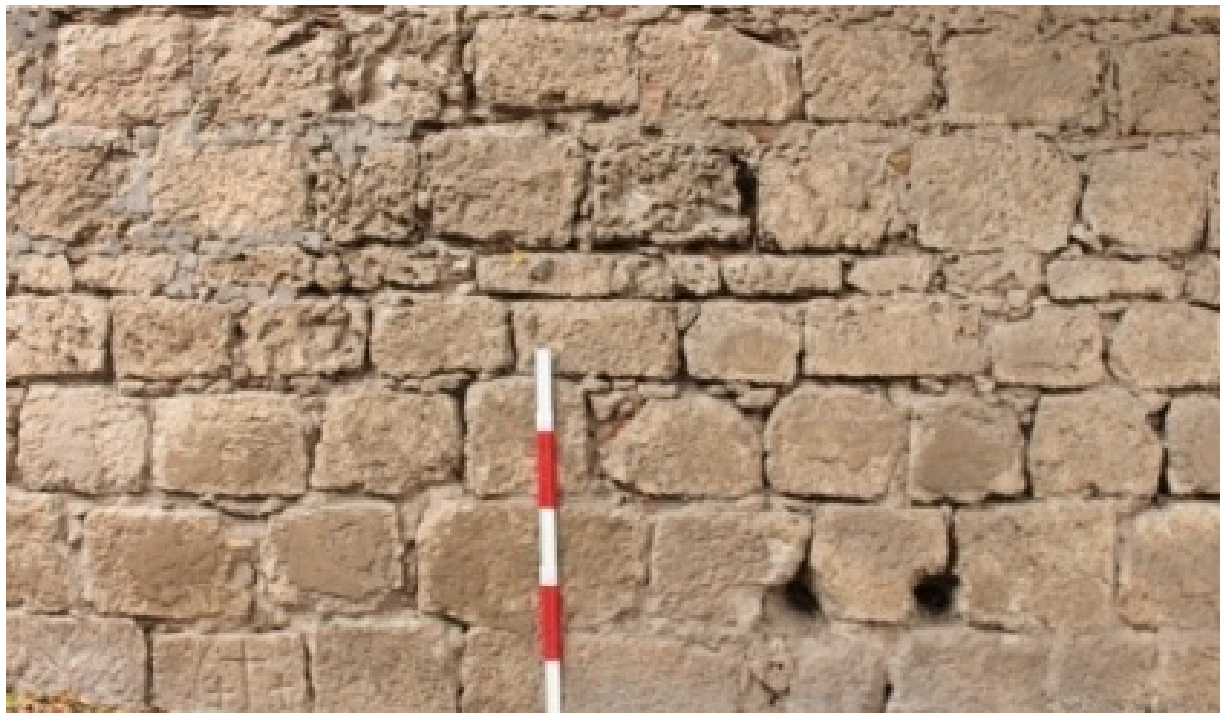
Figura 13.16. Detalle del lienzo S1-L1

Es un aparejo ejecutado con gran calidad, en hiladas horizontales con piezas dispuestas a soga, aristas redondeadas, bien aparejada y junta relativamente fina. Las esquinas usan sillares de gran tamaño. La altura de las hiladas es variable, entre 15 cm y 60 cm, lo que indica una reutilización de material. Cada hilada mide unos 25 cm de alto. Los sillares de las esquinas llegan a medir hasta 80 cm.

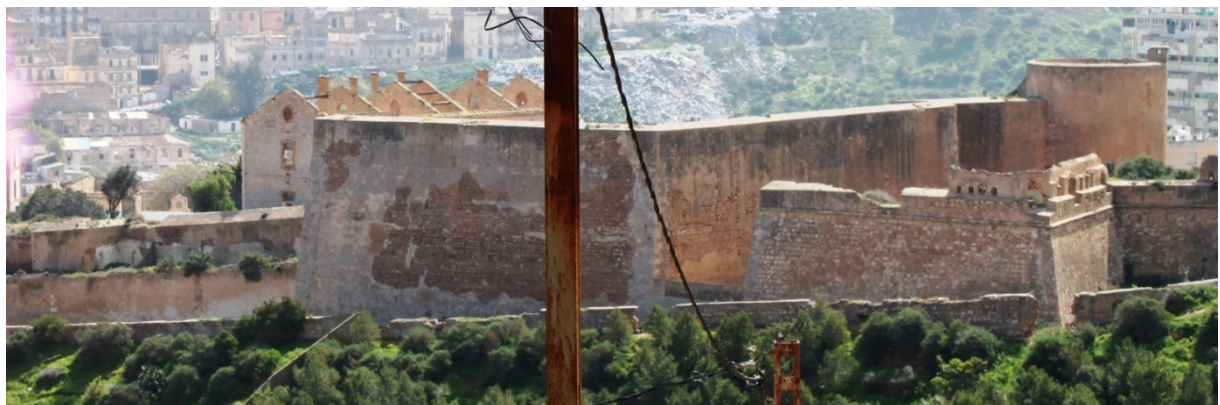
Vista de tres fases constructivas en una sola foto, la torre medieval, el cubo del siglo XVI y los baluartes de los siglos XVII y XVIII.

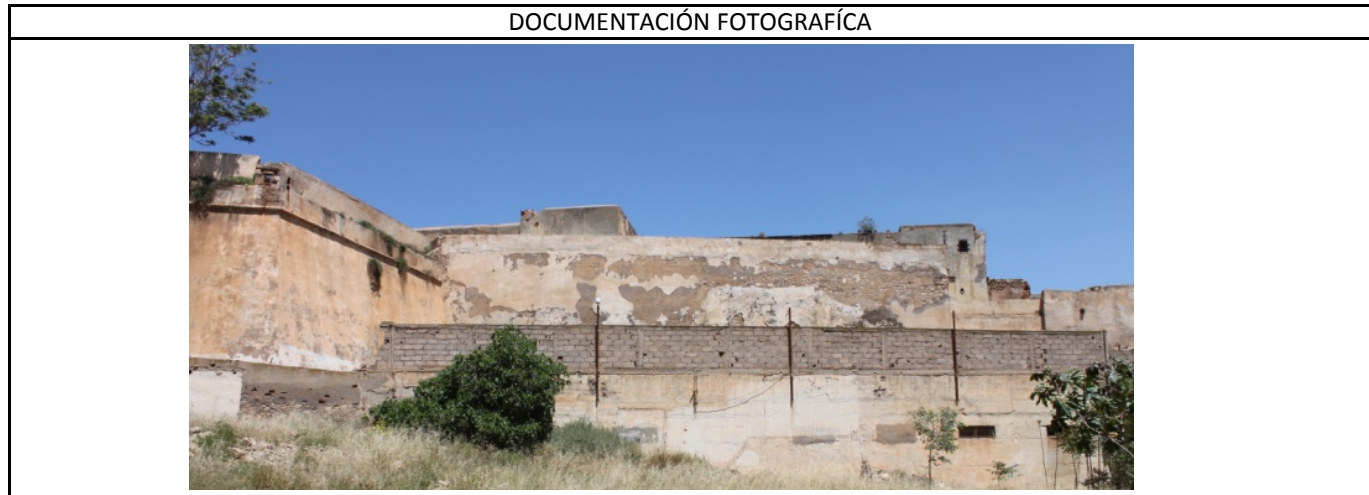
Ficha Nº 13	ALCAZABA. Ficha de documentación de paramentos			Página 1/1
S2-L1	SECTOR 2	ELEMENTO	LIENZO 1	Lienzo situado entre la puerta de Tremecén y el baluarte de Santiago

El lienzo S2-L1 mide 98 m, está en gran parte revocado con cemento y pintado, además de la presencia vegetación que impiden completamente la vista. Se observan muchos tipos de fábricas de mampostería ordinaria y varios revocos, de mortero de cal, de cemento, etc. que denotan varias épocas constructivas, la más reciente es la de bloques de cemento. El trasdós de la muralla de los lienzos en su globalidad es de mampostería concertada en hiladas, con revoco de mortero.

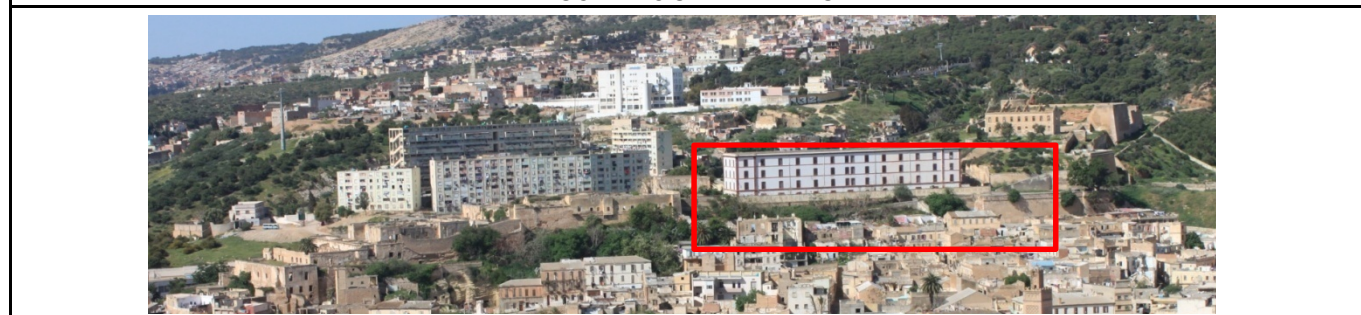
El lienzo S4-L1 ha desaparecido por completo y ha sido sustituido por una cerca que cierra la escuela construida durante la colonización francesa en lugar de las casas arruinadas de la Alcazaba.

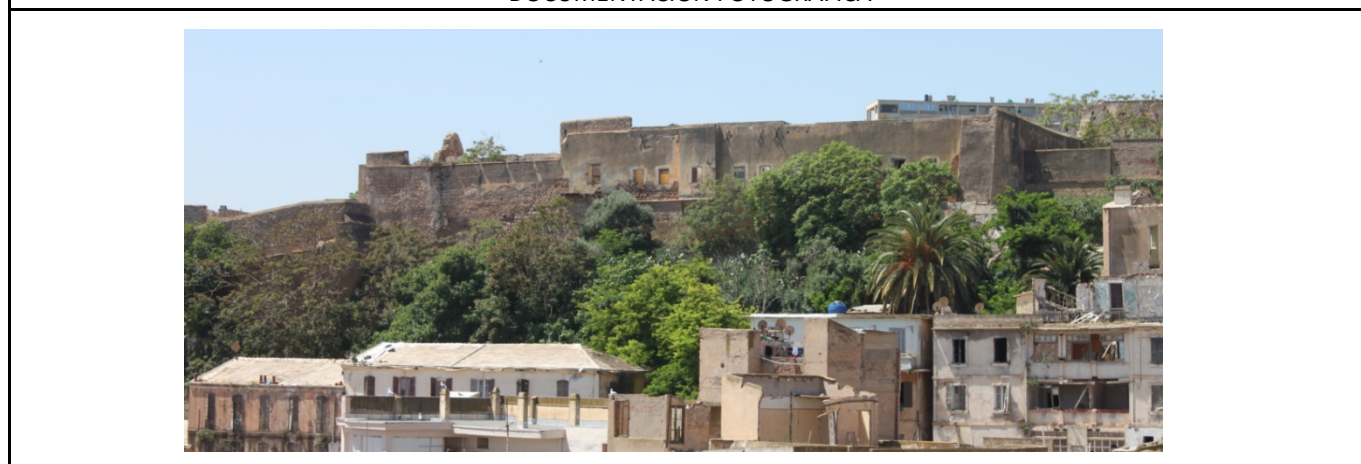
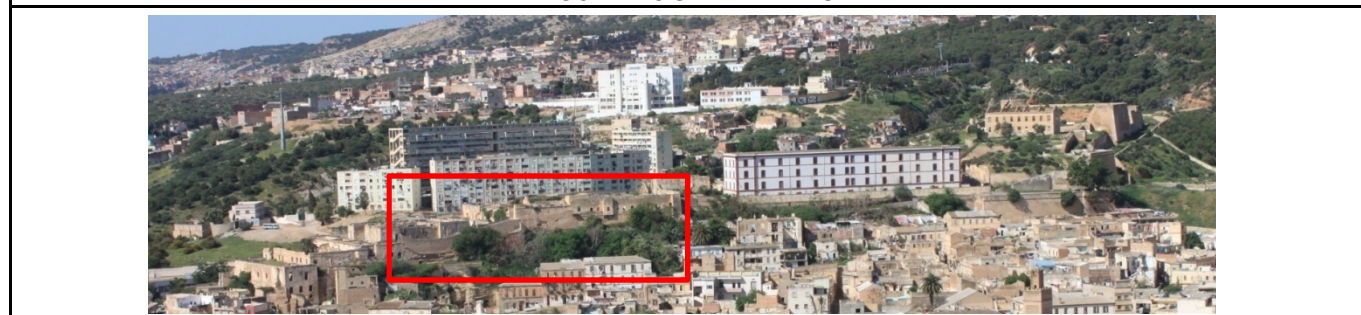
El S4-L2 Conserva parte de las fachadas del caserío de la Alcazaba, las cuales tienen tirantes metálicos en forma de S, característicos de las operaciones de restauración de la época colonial. La otra parte ha sido reparada con una fábrica de mampostería. Se ve en la parte baja del muro una fábrica de tapia de tierra revestida por mampostería en mal estado de conservación.

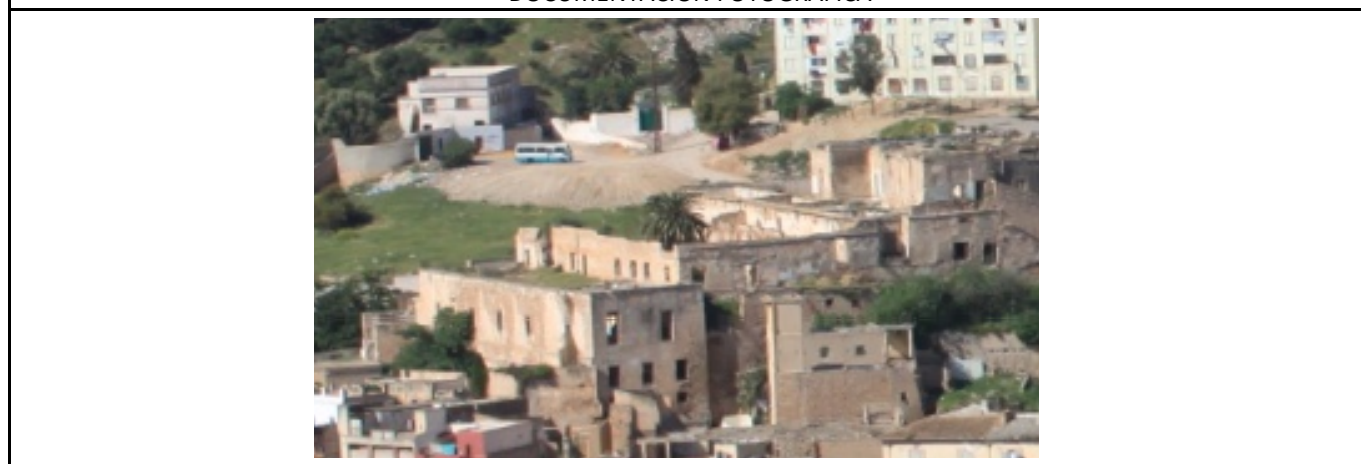
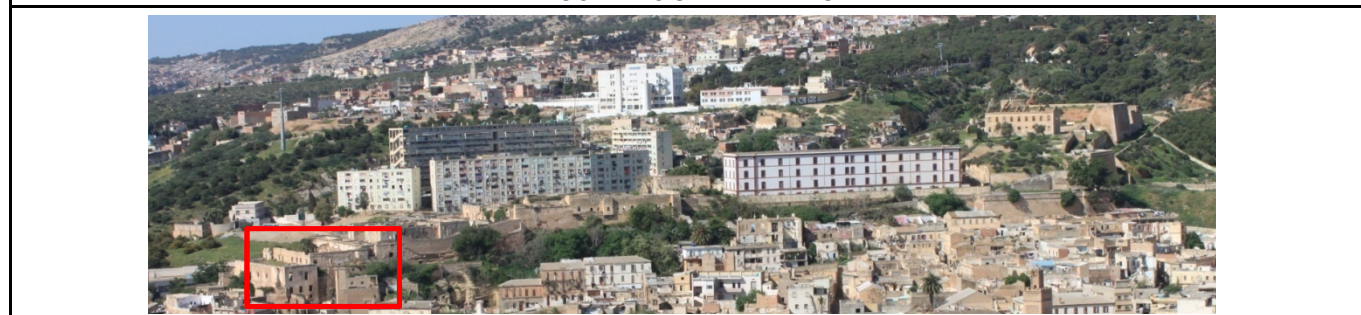
El lienzo **S4-L4** pertenece al hospital militar construido dentro de la Alcazaba y no presenta carácter defensivo.
