Nuevas aportaciones al estudio del castillo de Cogolludo (Guadalajara)

ENRIQUE DAZA PARDO
GONZALO LÓPEZ-MUÑIZ MORAGAS
FERNANDO VELA COSSÍO

Escuela Técnica Superior de Arquitectura/Universidad Politécnica de Madrid

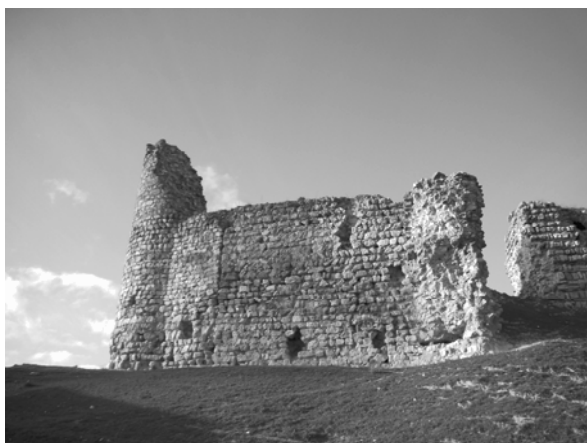
Fig. 1 – Vista del paramento sur del recinto principal del castillo.

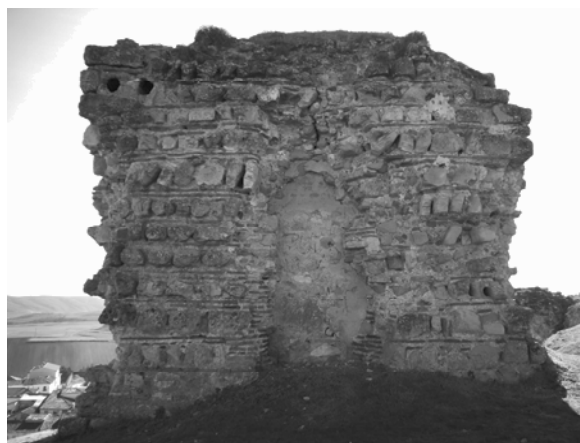
Fig. 3 – Fachada norte de la torre central, donde se ubicaba el vano original citado.

Uno de los elementos más significativos de esta torre es el vano localizado en su fachada norte. Actualmente tapiado, se muestra muy desdibujado al exterior, aunque se puede observar aún cómo estaba realizado con ladrillo macizo en las jambas y quicio monolítico, todo ello perfectamente enjarjado con los paramentos, lo que indica la contemporaneidad de ambos (Fig. 3). No se conserva el remate de este vano al exterior, pero sí al interior, donde presenta soluciones muy curiosas al combinarse la planta exterior cuadrangular con la interior circular (Fig. 7 y 9). Al interior mantiene evidencias de su remate a base de aproximación de lajas horizontales, lo que podría interpretarse como síntoma de antigüedad en la fábrica, similar a los vanos que se pueden observar hoy día, por ejemplo, en las torres de la muralla de Buitrago de Lozoya (Madrid) y en los paramentos más antiguos de la Puerta del Sol en Toledo (Fig. 10).

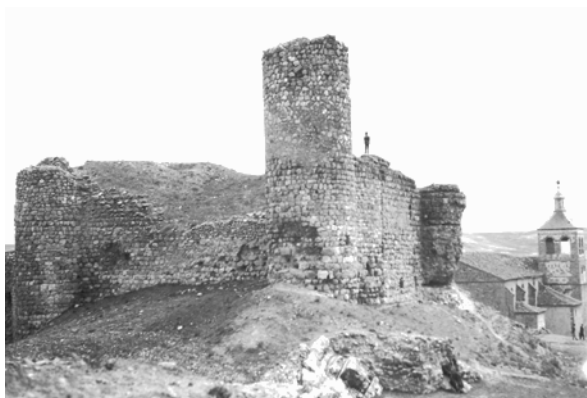
Fig. 2 – Imagen cercana del castillo tomada desde el oeste en 1932. Archivo Layna Serrano, nº 252. Diputación de Guadalajara.

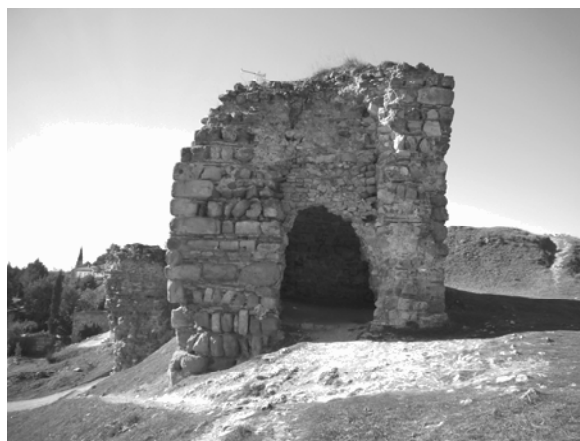
Fig. 4 – Fachada oriental de la torre, donde se abre su acceso actual, sobre el roto generado por el colapso del muro de cierre sur.

Se trata de una torre de planta cuadrangular, con un acceso moderno abierto al este, y cuyo interior es de planta circular. Se encuentra actualmente exenta, habiendo perdido las conexiones con paramentos perpendiculares a ella tanto al este como al oeste. Pero, observando las huellas dejadas sobre la torre por estos, se puede ver como eran posteriores a la torre, originalmente exenta. En el caso del paño oeste, la huella dejada sobre la torre es el resto de un simple acondicionamiento previo para adosar las fábricas de modo descentrado. Por otro lado, la unión de la torre y el paño este fue más compleja; se inserta en la fábrica de la torre a la mitad del paño y varios sillares se introducen en esta gran roza vertical practicada sobre la torre. Esto pudo ser constatado al realizarse un sondeo estratigráfico en este punto, pues se documentó tanto la diferencia cronológica como de aparejo (Fig. 4, 5 y 6).

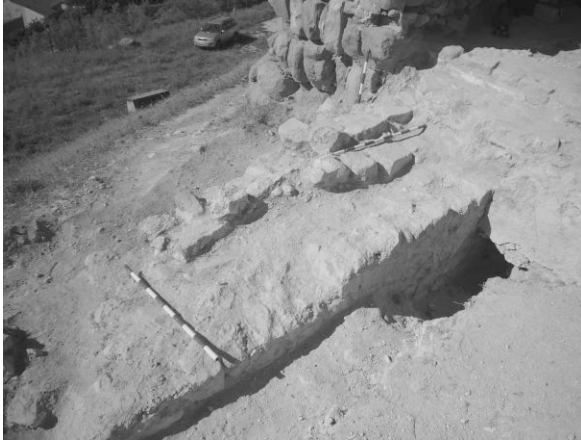
Fig. 5 - Detalle de los cimientos del cierre sur y su enjarje con la fachada oriental de la torre.

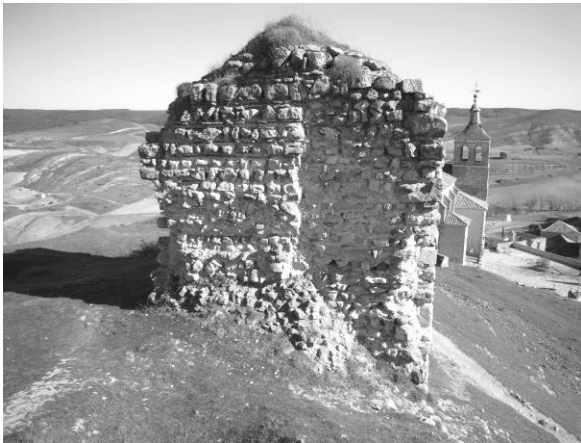
Fig. 6 - Fachada occidental de la torre principal. Nótese la huella de su unión con el muro sur.

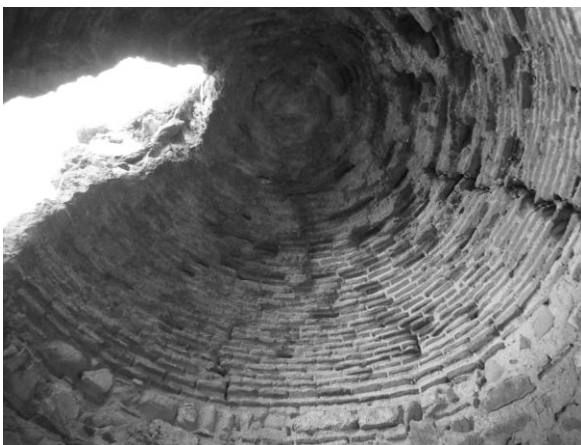
Fig. 7 - Cúpula hemisférica del interior de la torre.

Otro de los detalles más interesantes de la torre es su cúpula hemisférica de ladrillos macizos al interior, que si bien es un síntoma de modernidad a juicio de Pavón Maldonado (1984), no presenta ruptura alguna en su conexión con los paramentos interiores de la torre, realizada con la misma mampostería regularizada con verdugadas de ladrillo que se ve al exterior, pero demostrando una menor altura de hiladas y una ausencia casi total de tabicas verticales. Además, la fábrica exterior, en su unidad, arropa completamente la cúpula. A nuestro juicio, esta solución constructiva es bastante arcaica, ya que, en vez de usar como recurso pechinas o trompas para la sustentación de la cúpula, se ha optado por realizar al

interior un cilindro hueco, cuya continuación es la propia cúpula, realizándose un reparto de fuerzas homogéneo a lo largo de todo el muro. Esto puede poner de manifiesto la escasa confianza del alarife en los muros de la torre, o bien los escasos conocimientos con los que contaba.

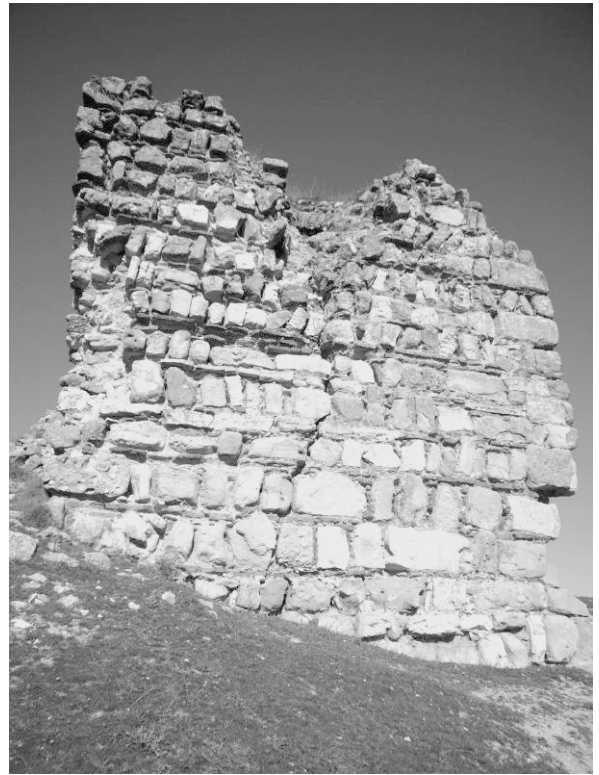
Fig. 8 - Fachada sur de la torre.

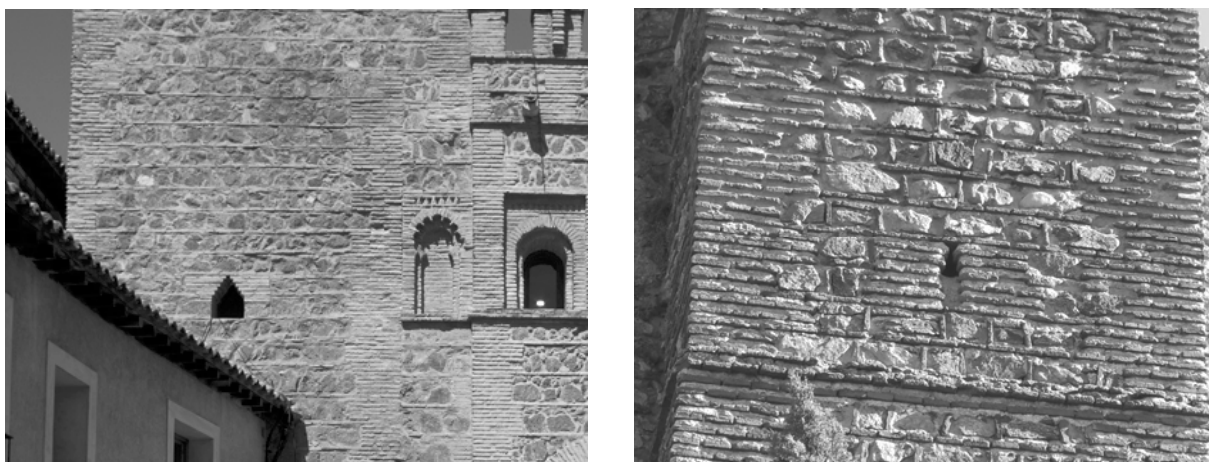
Fig. 10 – A la izquierda, detalle de uno de los vanos primitivos de la torre de flanqueo anterior a la construcción de la Puerta del Sol de Toledo. A la derecha, vano de la estancia superior de una de las torres de flanqueo de la muralla de Buitrago de Lozoya (Madrid).

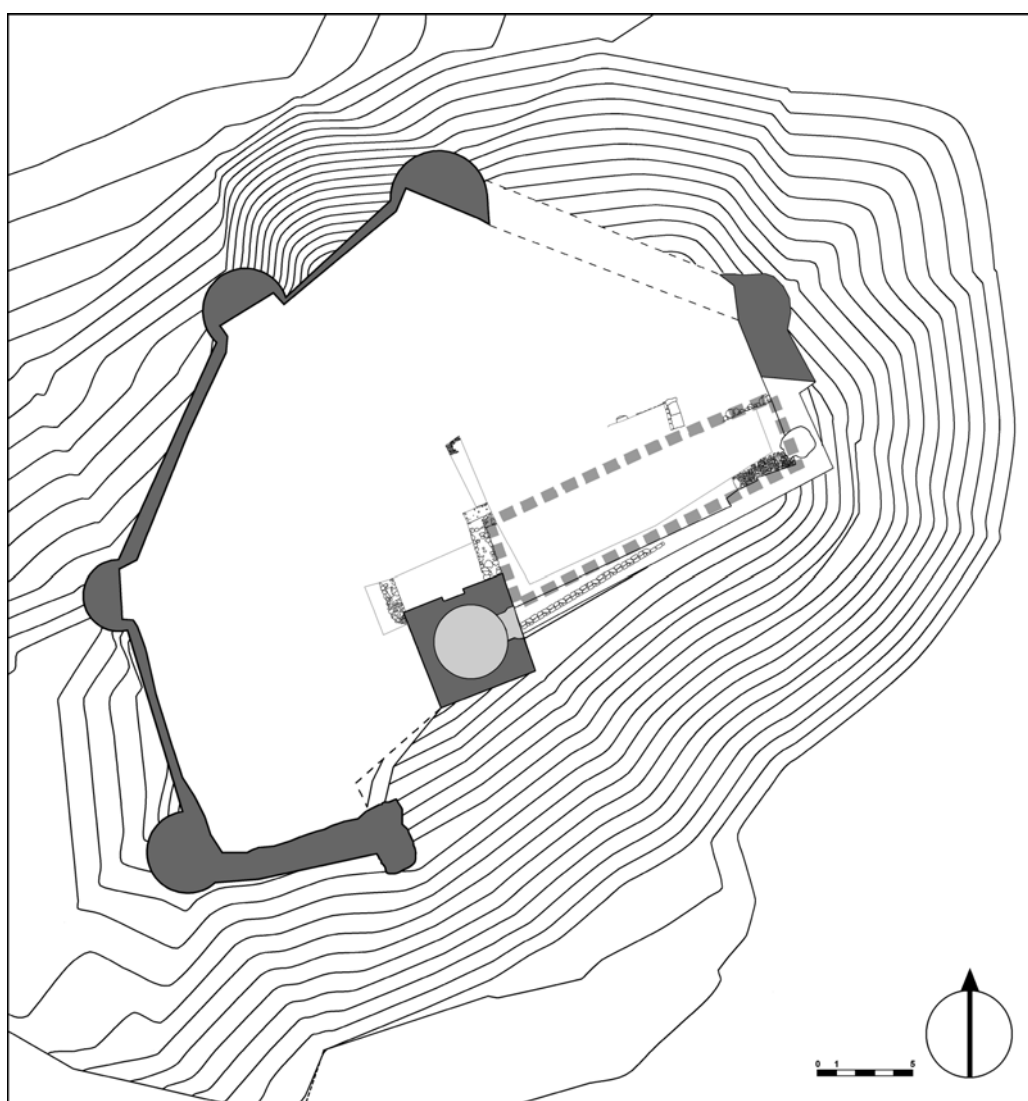
Fig. 11 – Planta del castillo de Cogolludo. En línea discontinua aparece marcada la propuesta realizada sobre la ubicación del “patín”.

La localización del acceso al conjunto es también una incógnita. Con el estado actual del castillo y con la colmatación interna del conjunto, es muy difícil hacerse una idea de cómo se practicaba el acceso. A partir de la intervención arqueológica realizada en el año 2007, se puede proponer una hipótesis para localizar un acceso secundario o portillo. Consistiría en acceder al castillo desde el interior de la villa, por la ladera sur del cerro, aprovechando la barrera que tuvo y que se ha conocido a través de las fuentes documentales estudiadas (*vid. Supra*). Una vez atravesada ésta, y alcanzados los muros del castillo bajo la torre principal, se llegaba al extremo oriental del castillo, donde se abriría paso al interior a través de un pequeño vano que comunicaba con el patio alargado o patín, documentado a través de las fuentes (Fig. 11). Hay que añadir como curiosidad que en este espacio, donde la documentación menciona que se localizaba la armería, se hallaron en la intervención arqueológica dos bolaños de piedra para una pieza de artillería de calibre medio (12 y 18 cm. respectivamente) sobre un pavimento de enmorrillado de cantos de cuarcita, característico de zonas de tránsito frecuente.
