# SITUACIÓN ACTUAL DE LA EFICIENCIA ENERGÉTICA DE LA EDIFICACIÓN EN LA CIUDAD

El presente trabajo corresponde a un CONVENIO DE COLABORACIÓN TÉCNICA de la Oficina Municipal del Plan General de Madrid, con la Sección de Urbanismo del Instituto Juan de Herrera (Escuela Técnica Superior de Arquitectura de Madrid, Universidad Politécnica). La directora del trabajo es la profesora Ester Higuera. Se agradece a todos los profesores de la universidad que han colaborado en la preparación de este documento.

Directora: Ester Higuera

Instituto Juan de Herrera- IJH- Madrid

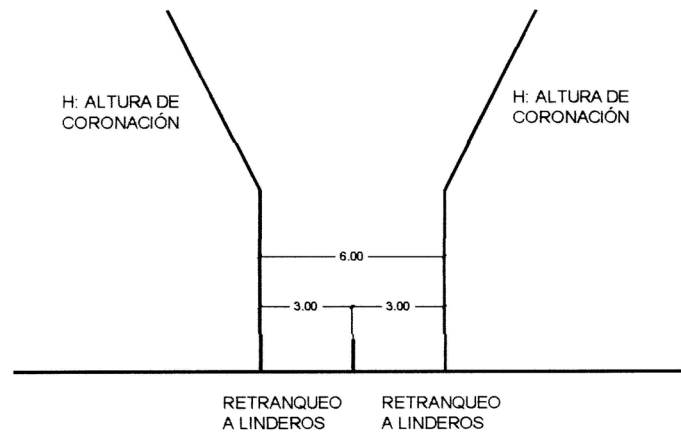
## NORMA ZONAL 3: VOLUMETRÍA ESPECÍFICA. GRADO 1º

REPRESENTACIÓN GRÁFICA DE LAS CONDICIONES DE SEPARACIÓN ENTRE FACHADAS Y LINDEROS.  
ORDENANZA CON EDIFICACIÓN AISLADA.

CONDICIONES DE AMPLIACIÓN DE EDIFICIOS EXCLUSIVOS EXISTENTES DESTINADOS A USOS DOTACIONALES

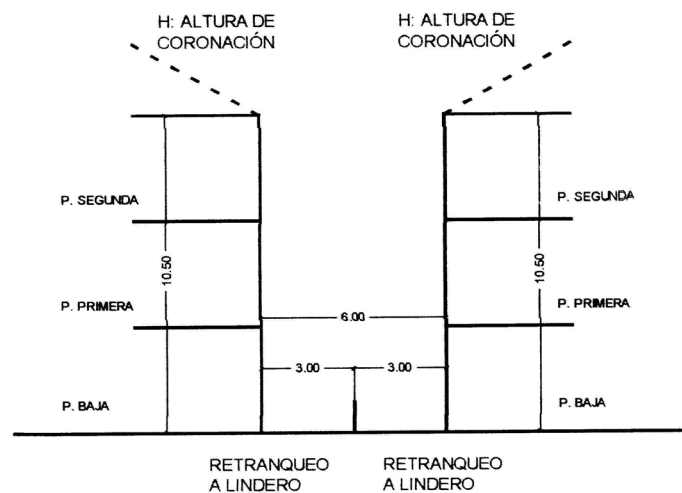
## NORMA ZONAL 3: VOLUMETRÍA ESPECÍFICA. GRADO 1º

REPRESENTACIÓN GRÁFICA DE LAS CONDICIONES DE SEPARACIÓN ENTRE FACHADAS Y LINDEROS. INCIDENCIA SOLAR ANUAL, SEGÚN EL ÁNGULO VERTICAL DE SOMBRA, EN SITUACIÓN DE PLANTA BAJA. ORIENTACIÓN SUR EN FACHADA.

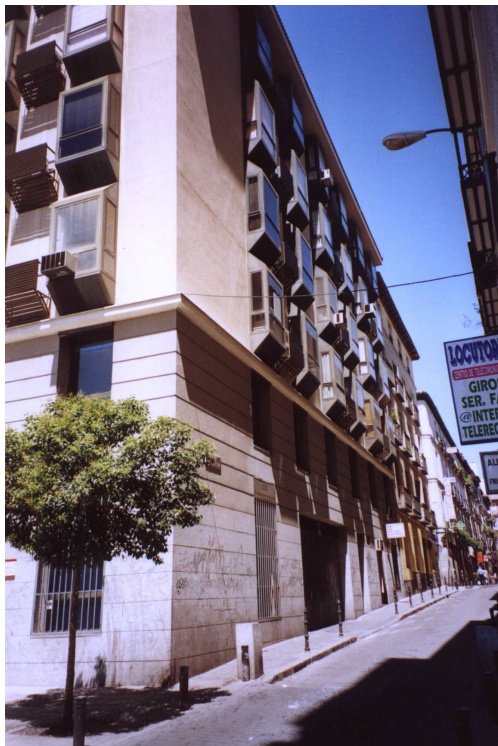
<b>DISTRITO</b>	Centro	<b>Justicia</b>	<b>12</b>
<b>SITUACIÓN</b>	Plaza de Vázquez de Mella 1, 3, y 7		<b>N.Z.: 1. 2º</b>

<b>FORMA DEL EDIFICIO</b>			
medianero		Nº de plantas	6
en esquina	✓	Fondo edificable	12 m
exento		Dimensión de patios	no tiene
sótano	NO	Observaciones: se colocan elementos de rejilla para ocultar máquinas de aire acondicionado.	
ático	NO

<b>EVALUACIÓN ENERGÉTICA DE HUECOS</b>			
miradores	SI	Diferente según orientaciones	NO
Únicos huecos			
terrazas	NO	Protecciones solares	NO
Cortinas en el interior

<b>EVALUACIÓN ENERGÉTICA DE FACHADAS</b>			
portante		Diferente según orientaciones	NO
Alta inercia		Orientaciones Sur y Este.	Fachadas iguales a Sur y a Este.
espesor	20 cm	Diferente por plantas	SI
color	Crema	Zócalo de dos alturas

<b>EVALUACIÓN ENERGÉTICA DE LA CUBIERTA</b>			
plana		color	Rojo
inclinada	✓	material	Tejas
Alero de unos ochenta centímetros.			
combinación		ático, torreón

Disfuncionalidades energéticas: los miradores orientados a Sur presentan una mala eficiencia energética en los meses cálidos, agravado en este caso porque son los únicos huecos y porque sólo son practicables por los laterales impidiendo así una buena ventilación. Hay varios equipos de climatización previstos ya en el diseño del edificio.

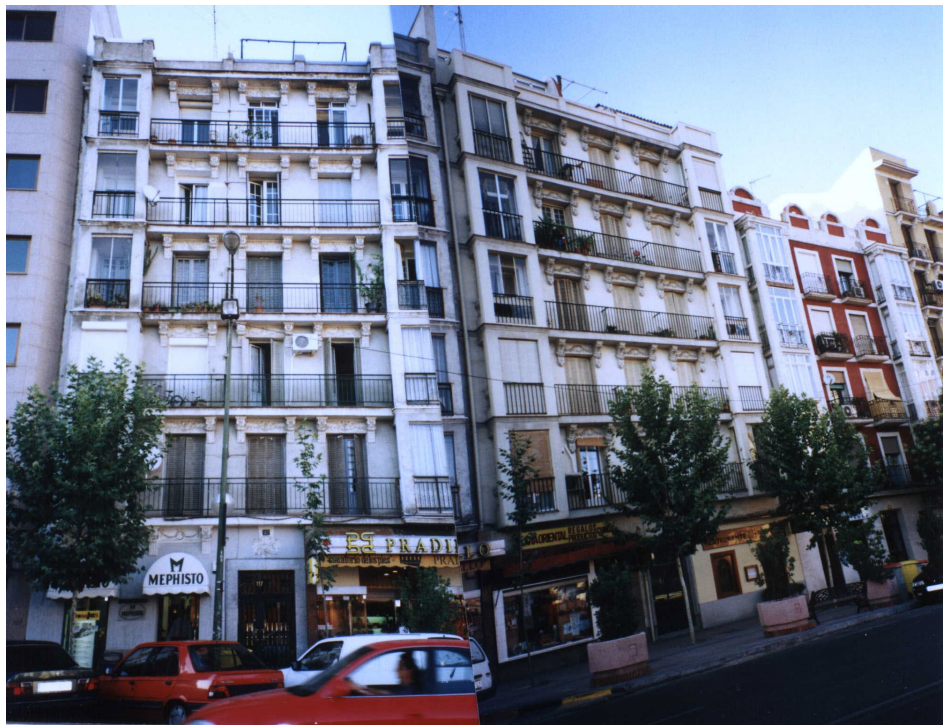
<b>DISTRITO</b>	Salamanca	<b>Goya</b>	<b>23</b>
<b>SITUACIÓN</b>	Calle de Goya 117, 119 y 121		<b>N.Z.: 1. 3º</b>

<b>FORMA DEL EDIFICIO</b>			
medianero	✓	Nº de plantas	6
en esquina		Fondo edificable	20 m
exento		Dimensión de patios	2,5 x 2,5 y 3 x 3 m
sótano	NO	Observaciones: edificios de interés patrimonial	
ático	SI

<b>EVALUACIÓN ENERGÉTICA DE HUECOS</b>			
miradores	NO	Diferentes según orientaciones	NO
Balcones cerrados			
terrazas	NO	Protecciones solares	SI
Balcón corrido		Persianas exteriores, balcones y postigos

<b>EVALUACIÓN ENERGÉTICA DE LA CUBIERTA</b>			
plana	✓	color	
inclinada		material	
combinación		ático, torreón	ático
Ático retranqueado tres metros, que se protege con un toldo.

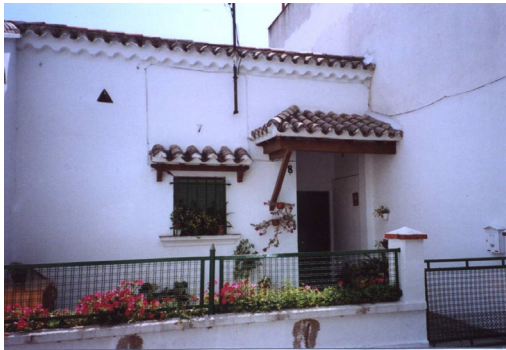
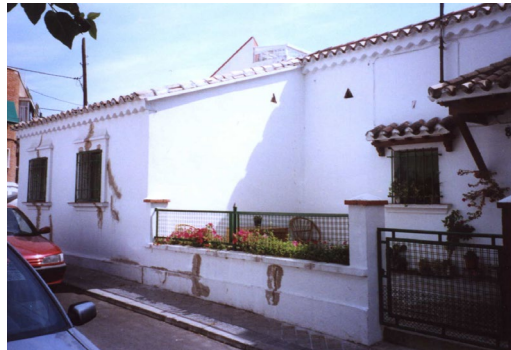
<b>DISTRITO</b>	Moncloa - Aravaca	<b>Aravaca</b>	<b>28</b>
<b>SITUACIÓN</b>	Calle del Tejadillo 8	<b>N.Z.: A.P.E.</b>

<b>FORMA DEL EDIFICIO</b>			
medianero	✓	Nº de plantas	1
en esquina		Fondo edificable	variable
Exento		Dimensión de patios	variable
sótano	NO	Observaciones: parcela formada por dos	
ático	NO	edificaciones con jardín en el centro

<b>EVALUACIÓN ENERGÉTICA DE HUECOS</b>			
miradores	NO	Diferente según orientaciones	NO
terrazas	NO	Protecciones solares	SI
Aleros sobre los huecos y persianas flexibles

<b>EVALUACIÓN ENERGÉTICA DE FACHADAS</b>				
portante		Diferente según orientaciones	SI	Viviendas abiertas al patio trasero.
Alta inercia	✓			
espesor	> 20 cm	Diferente por plantas	NO	
color	blanco	Una sola planta

<b>EVALUACIÓN ENERGÉTICA DE LA CUBIERTA</b>				
plana		color	Rojo	Alero de media teja.
inclinada	✓	material	teja	
combinación		ático, torreón

Factores positivos: abundante vegetación en el jardín de la fachada, que es el espacio que queda libre entre las

edificaciones medianeras y la casa en forma de L. Cubierta tradicional ventilada, que evita el sobrecalentamiento de la misma.

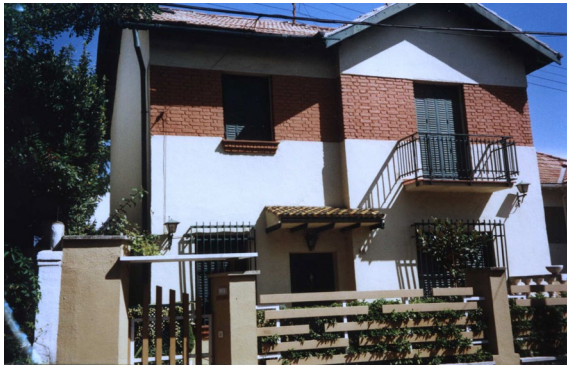
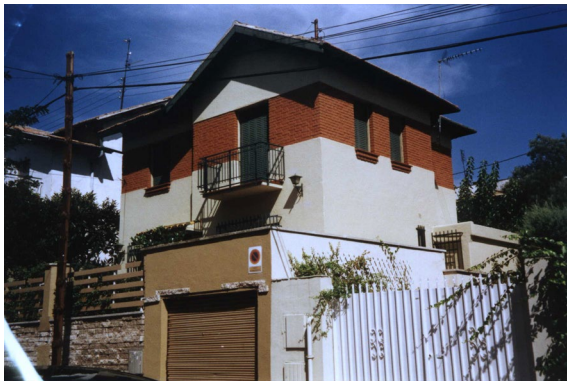
<b>FORMA DEL EDIFICIO</b>			
medianero		Nº de plantas	2
en esquina		Fondo edificable	10 y 10 m
Exento	✓	Dimensión de patios	
sótano	NO	Observaciones: jardín en todo el perímetro.	
ático	NO

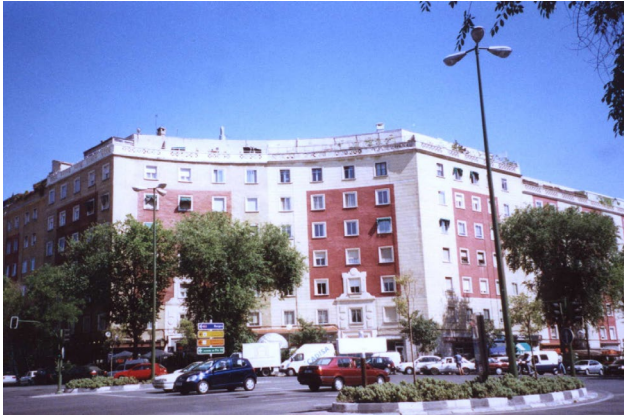
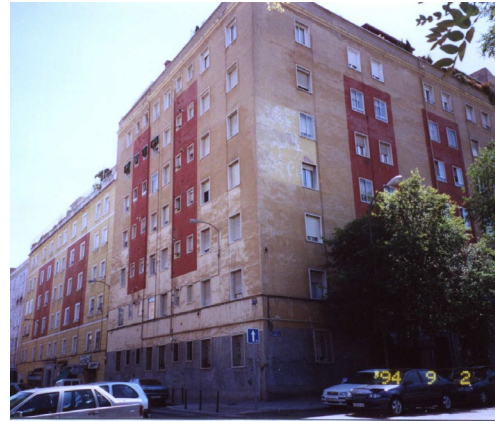
<b>FORMA DEL EDIFICIO</b>			
medianero		Nº de plantas	7
en esquina		Fondo edificable	20 m
exento	✓	Dimensión de patios	8 x 6 m
sótano	NO	Observaciones: patio central cubierto y ocupado por locales. Tipología muy repetida en el barrio.	
ático	SI

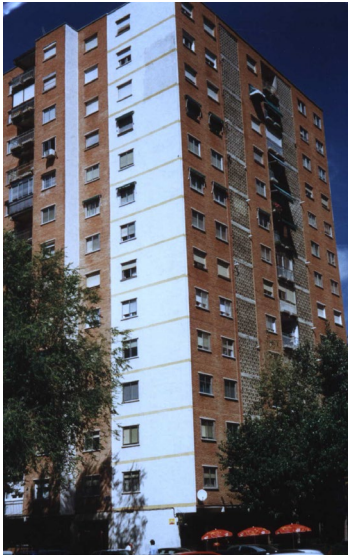
<b>DISTRITO</b>	Fuencarral-El Pardo	<b>Barrio del Pilar</b>	<b>34</b>
<b>SITUACIÓN</b>	Calle Finisterre 38,40 y 42	N.Z.: 3. 2º

FORMA DEL EDIFICIO			
medianero		Nº de plantas	14
en esquina		Fondo edificable	
exento	✓	Dimensión de patios	6 x 8 m
sótano	NO	Observaciones: el ático forma parte del cuarto de máquinas del ascensor.	
ático	SI

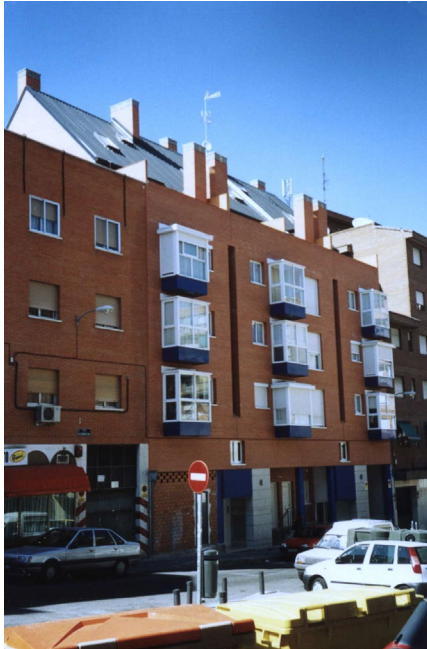
<b>DISTRITO</b>	Tetuán	<b>Berruguete</b>	<b>75</b>
<b>SITUACIÓN</b>	Calle de Hierbabuena 41 y 43		<b>N.Z.: 4</b>

<b>FORMA DEL EDIFICIO</b>			
medianero	✓	Nº de plantas	4
en esquina		Fondo edificable	
exento		Dimensión de patios	
sótano	SI	Observaciones: edificio de nueva construcción.	
ático	SI

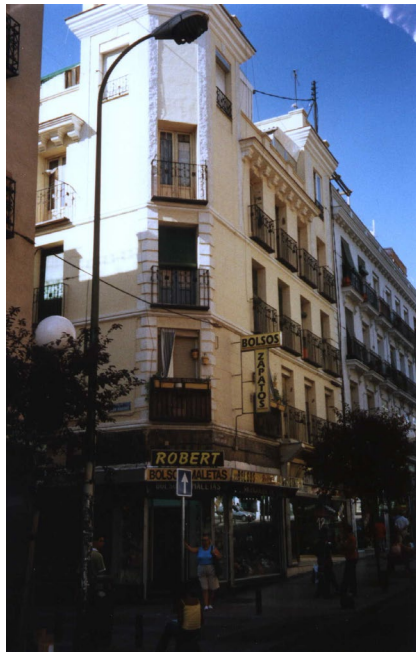
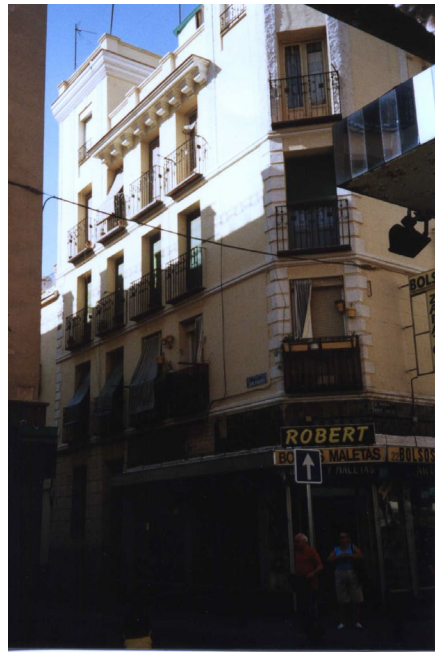
<b>FORMA DEL EDIFICIO</b>			
medianero		Nº de plantas	4
en esquina	✓	Fondo edificable	14 m y 14 m
exento		Dimensión de patios	3 x 3 m
sótano	NO	Observaciones:	
ático	SI

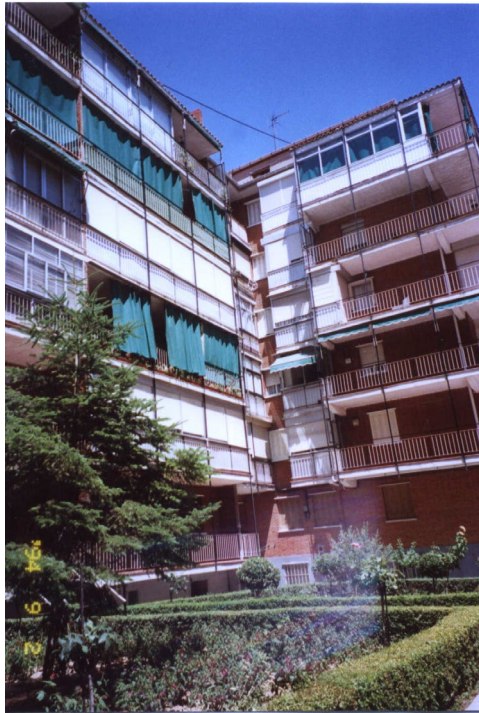
<b>FORMA DEL EDIFICIO</b>			
medianero		Nº de plantas	7
en esquina		Fondo edificable	20 m
exento	✓	Dimensión de patios	no tiene
sótano	NO	Observaciones: volúmenes salientes pronunciados al ático	
ático	NO	Sur. Patios intermedios.

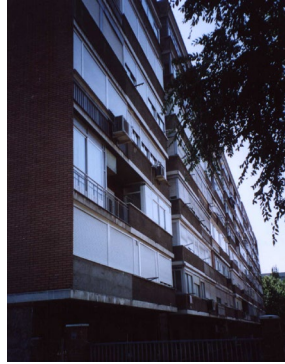
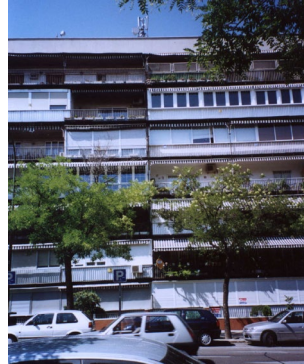
<b>DISTRITO</b>	Chamartín	<b>Nueva España</b>	<b>99</b>
<b>SITUACIÓN</b>	Avda. de Alfonso XIII 152, 154, 156 y 158		N.Z.: 5. 2º

FORMA DEL EDIFICIO			
medianero		Nº de plantas	8
en esquina		Fondo edificable	10 m
exento	✓	Dimensión de patios	no tiene
sótano	NO	Observaciones: semisótano iluminado por patio de luces. Viviendas pasantes.	
ático	NO

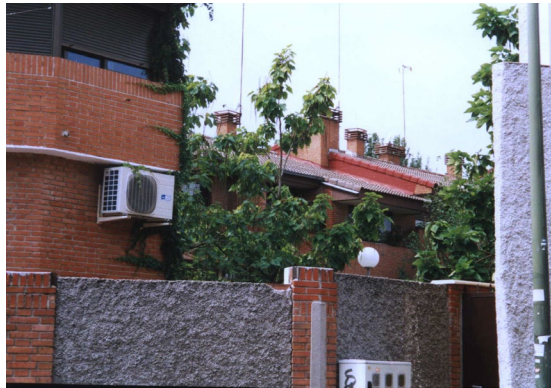
FORMA DEL EDIFICIO			
medianero	✓	Nº de plantas	2
en esquina		Fondo edificable	20 m
exento		Dimensión de patios	
sótano		Observaciones: vivienda adosada en hilera	
ático	NO

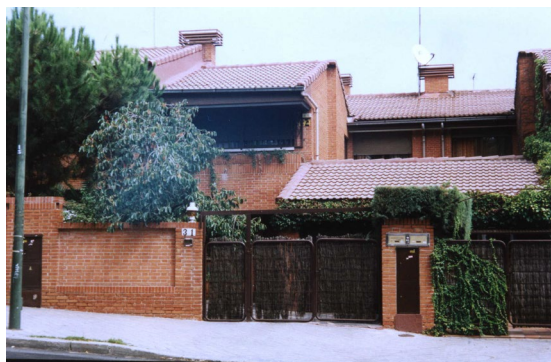
<b>DISTRITO</b>	Ciudad Lineal	<b>Colina</b>	<b>100</b>
<b>SITUACIÓN</b>	Calle de Belisana 19	<b>N.Z.: 8. 4°</b>

equipos de climatización. Las viviendas están desplazadas unas respecto a otras por lo que todas tienen testeros y posibilita el sombreado de la fachada principal en el verano.

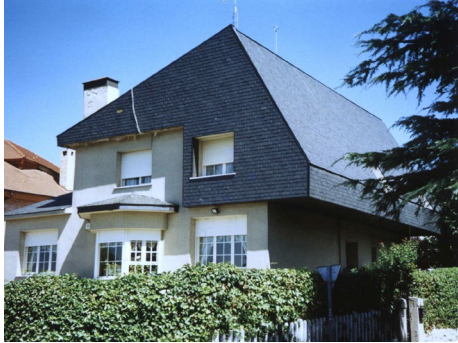
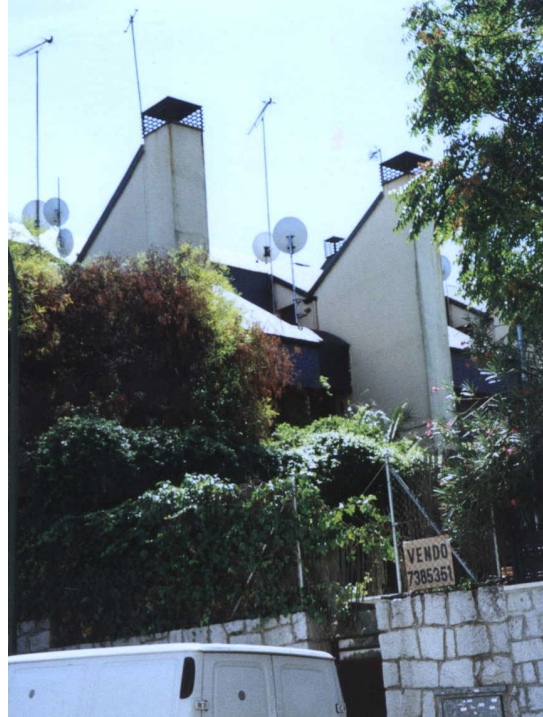
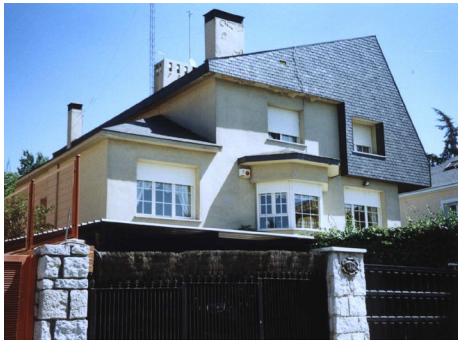
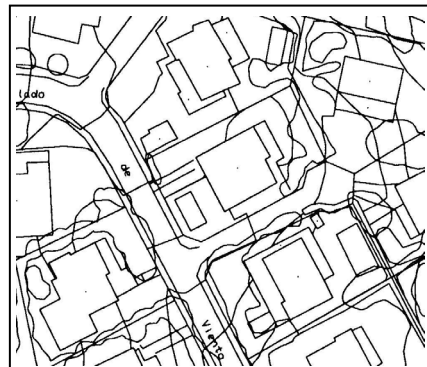
<b>DISTRITO</b>	Fuencarral - El Pardo	<b>Mirasierra</b>	<b>108</b>
<b>SITUACIÓN</b>	Calle Collado del Viento 12	<b>N.Z.: 8. 6°</b>

medianero		Nº de plantas	2
en esquina		Fondo edificable	14 m
Exento	✓	Dimensión de patios	
sótano	NO	Observaciones:	
ático	NO

miradores	SI	Diferente según orientaciones	SI
	A SO	Huecos remetidos. Menos huecos al NO y SE	
terrazas	NO	Protecciones solares	SI
Persianas exteriores

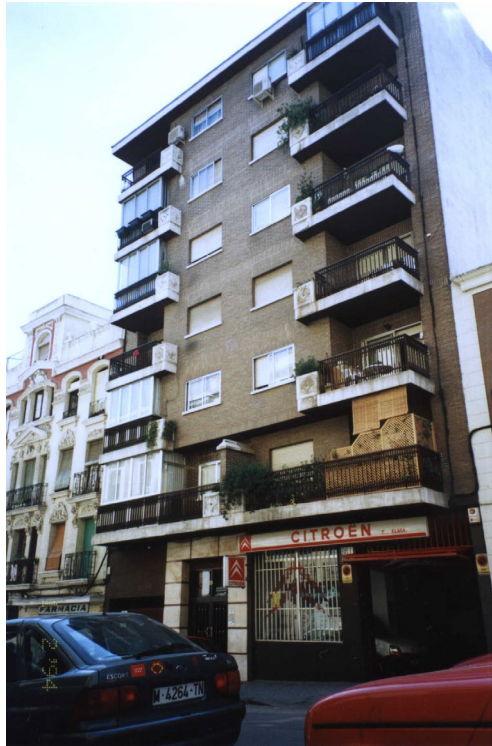
<b>FORMA DEL EDIFICIO</b>			
medianero	✓	Nº de plantas	7
en esquina		Fondo edificable	32 m
exento		Dimensión de patios	4 x 4 m
sótano	NO	Observaciones: en cubierta sobresale el volumen del ascensor.	
ático	NO

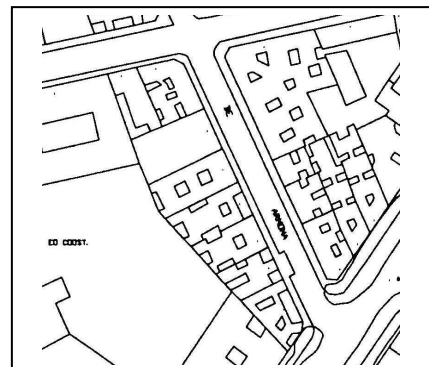
<b>EVALUACIÓN ENERGÉTICA DE HUECOS</b>			
miradores	NO	Diferentes según orientaciones	NO
terrazas	SI	Protecciones solares	
Algunas cerradas		Balcones y persianas exteriores.

<b>EVALUACIÓN ENERGÉTICA DE FACHADAS</b>			
portante		Diferente según orientaciones	NO
Alta inercia		Sólo orientación Noreste	
espesor	20 cm	Diferente por plantas	SI
color	marrón	Zócalo comercial y planta primera distintos	
Los volúmenes de los balcones rompen con la alineación del edificio histórico contiguo.

Disfuncionalidades energéticas: Aparece un equipo de climatización en la última planta. Cerramiento de terrazas aleatorio según los requerimientos de cada usuario; otros instalan dobles ventanas.

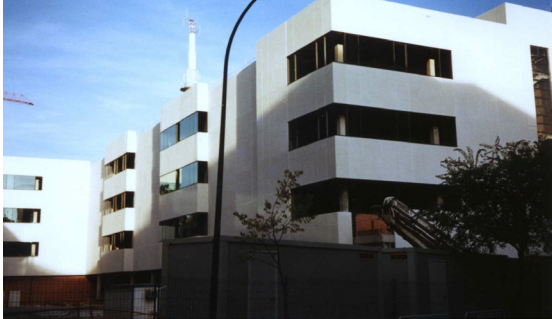
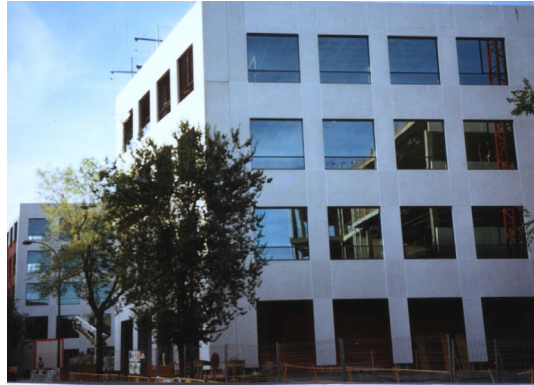
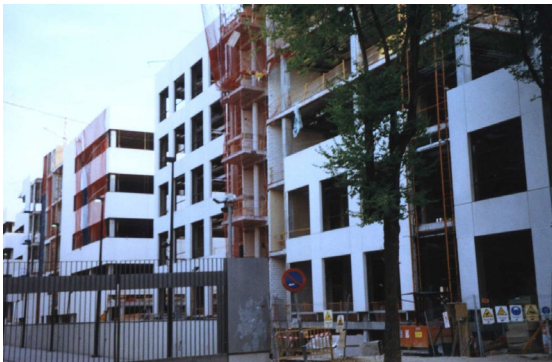
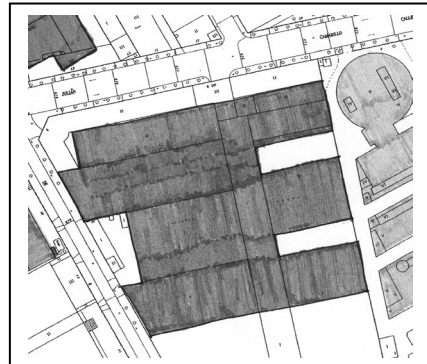
<b>DISTRITO</b>	San Blas	<b>Simancas</b>	<b>114</b>
<b>SITUACIÓN</b>	Calle de Julián Camarillo 6	<b>N.Z.: 9. 4º a</b>

medianero		Nº de plantas	5
en esquina		Fondo edificable	
Exento	✓	Dimensión de patios	
sótano	SI	Observaciones: edificios de oficinas separados por patios.	
ático	NO

miradores	NO	Diferente según orientaciones	NO
terrazas	NO	Protecciones solares	NO

portante		Diferente según orientaciones	NO	Fachada de paneles prefabricados de hormigón y vidrio.
Alta inercia				
espesor	10 cm	Diferente por plantas	NO	
color	blanco
