# NOTRE DAME DE PARÍS

LA RESTAURACIÓN DE LA CUBIERTA

# Trabajo de Fin de Grado

## NOTRE DAME DE PARÍS LA RESTAURACIÓN DE LA CUBIERTA

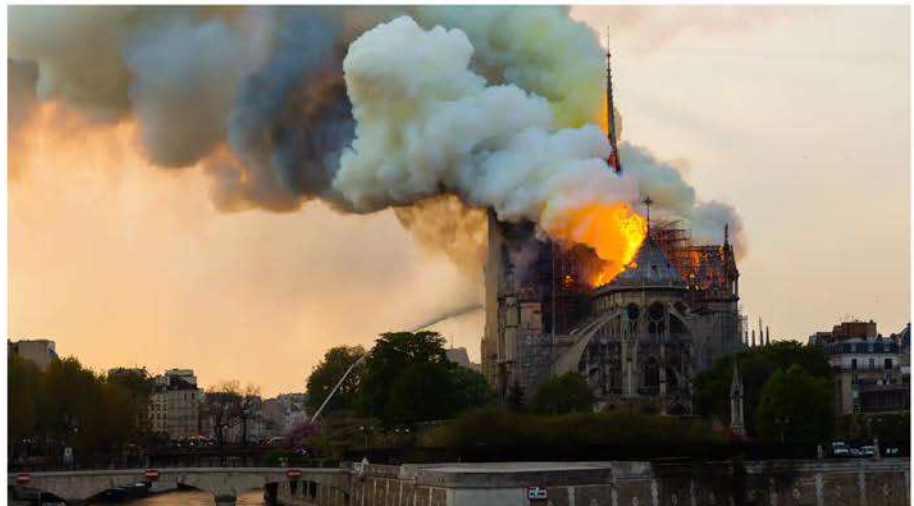
Debido a que el esqueleto de la catedral está sustentado principalmente por los contrafuertes, pináculos y arbotantes, fue imposible el uso de helicópteros para la extinción del fuego, ya que el elevado peso del agua y su intensidad en la caída habría podido provocar el destroz de alguno de estos elementos, y consecuentemente, de toda la estructura del monumento.

*Imagen 11: Catedral de Notre Dame en llamas, 2019*

### Imagen 11: Catedral de Notre Dame en llamas, 2019

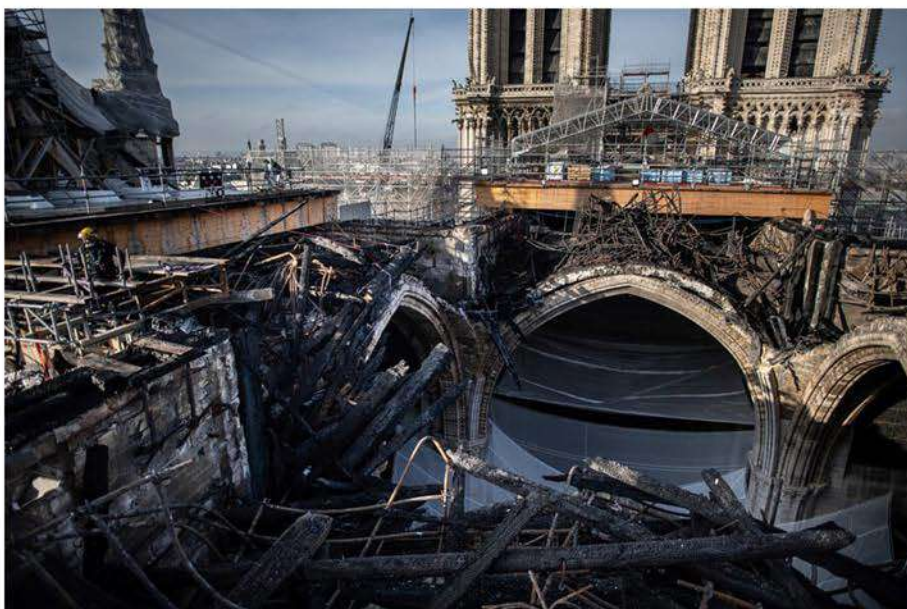
Este armazón, datado del siglo XIII y conocido como la *fôret* (el bosque) debido a las grandes toneladas de troncos de roble que sirvieron para su construcción (1.300 robles talados en una superficie de 21 hectáreas de bosque), quedó completamente destruido tras el fuego, ya que este se propagó muy rápidamente al entrar en contacto con la madera.

*Imagen 12: Colapso de la cubierta durante el incendio, 2019*

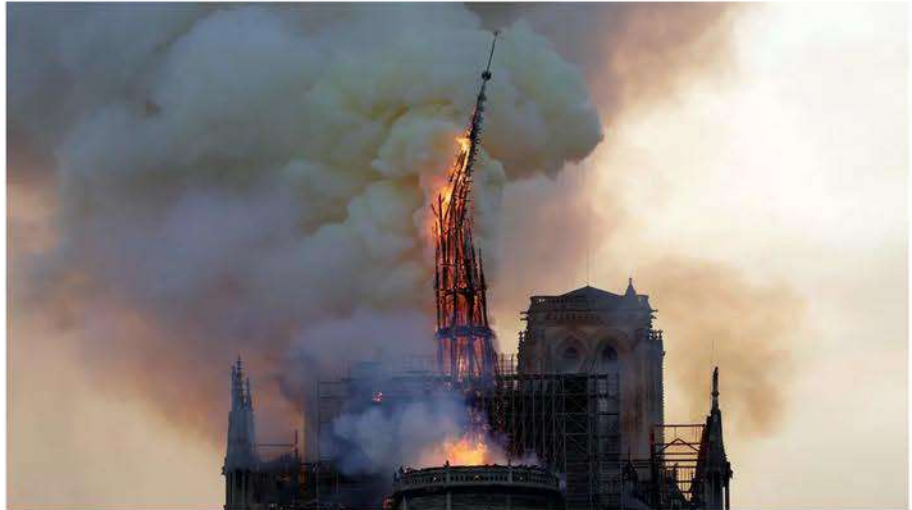
Su derrumbe provocó el colapso de parte de la cuarta bóveda sexpartita. Las primeras informaciones hacían presagiar que el fuego había consumido el gallo de cobre repujado que se encontraba en la cima del pináculo, pero finalmente pudo ser recuperado. Esta escultura albergaba las reliquias de Santa Genoveva y San Denis, así como un fragmento de la Corona de Espinas de Cristo, y fue encontrada entre los escombros días después.

*Imagen 13: Colapso de la aguja durante el incendio, 2019*

**Imagen 13: Colapso de la aguja durante el incendio, 2019**

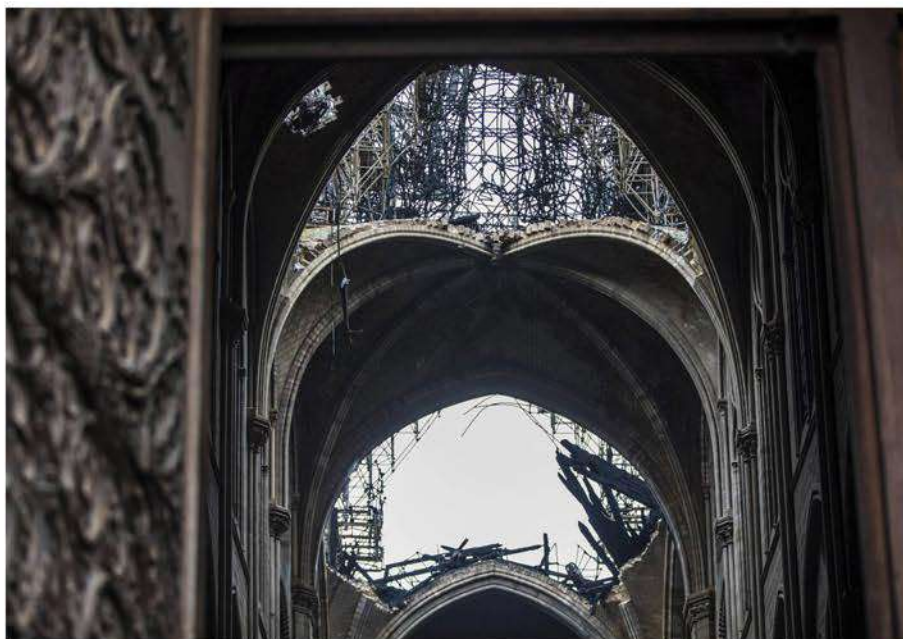
Pese a mantenerse en pie y resistir el incendio, la estructura del edificio sufrió numerosos daños, principalmente debido a el derrumbe de tres de las bóvedas: la situada en la confluencia del crucero, bajo la aguja, parte de la cuarta (de las nueve con las que cuenta la nave principal) y la mitad de una situada en el brazo sur.

*Imagen 15: Derrumbe de la bóveda del crucero, 2019*

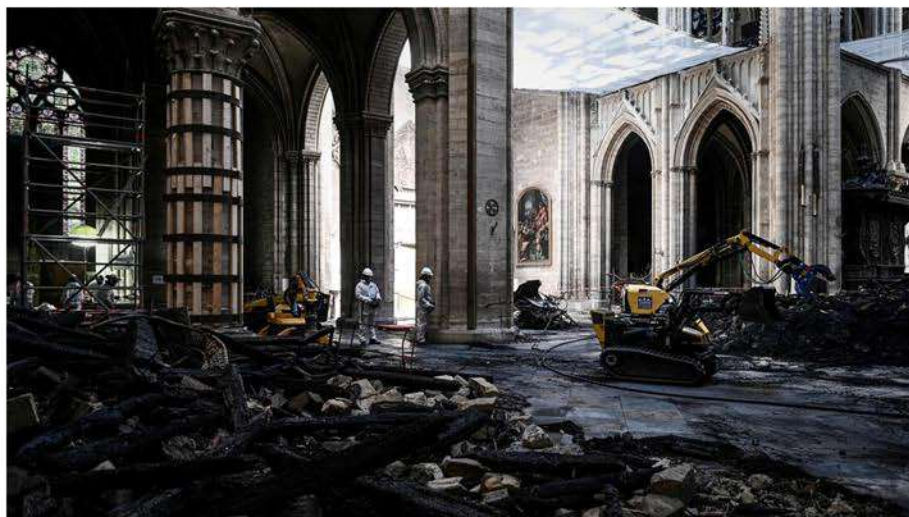
Una vez retirados todos los restos del incendio, se erigió una estructura de andamios para que el equipo de maestros artesanos, científicos, arquitectos e ingenieros -así como cientos de trabajadores- tuvieran acceso a los muros y vitrales que sobrevivieron al incendio, y poder llevar a cabo los estudios pertinentes para entender en qué estado habían quedado los distintos elementos de cara a los futuros trabajos de restauración.

Uno de los mayores problemas de toda esta fase fueron las toneladas de polvo de plomo tóxico que cubrían el espacio, lo que dificultó y ralentizó los trabajos realizados.

Imagen 19: Trabajos en el interior de la catedral

**Imagen 19: Trabajos en el interior de la catedral**

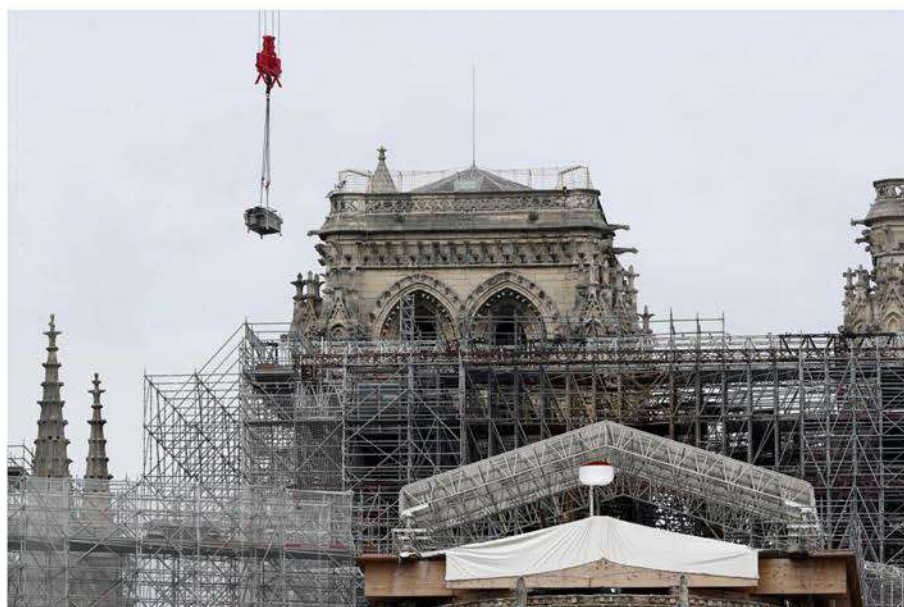
*Imagen 20: Trabajos de restauración en la cubierta*

**Imagen 20: Trabajos de restauración en la cubierta**

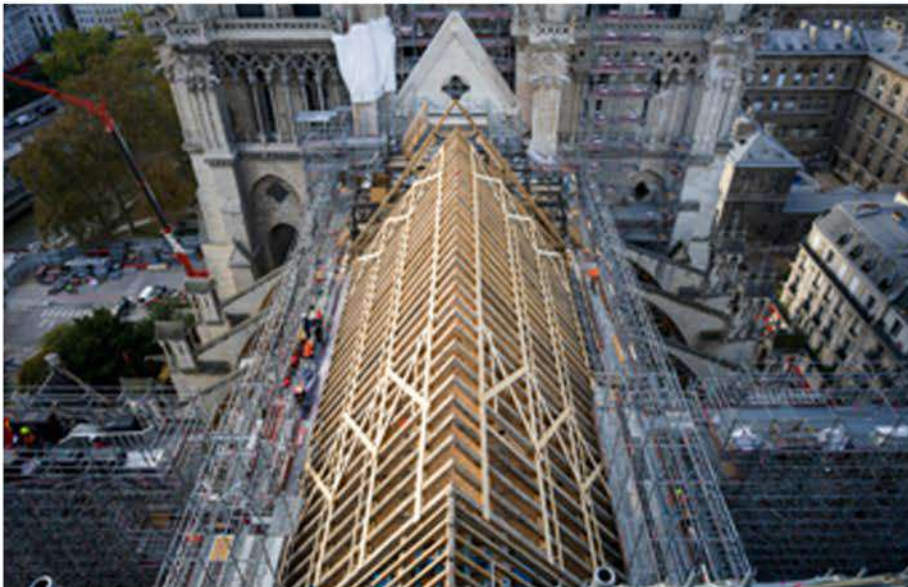
*Imagen 21. Estructura de madera de la cubierta de Notre Dame*

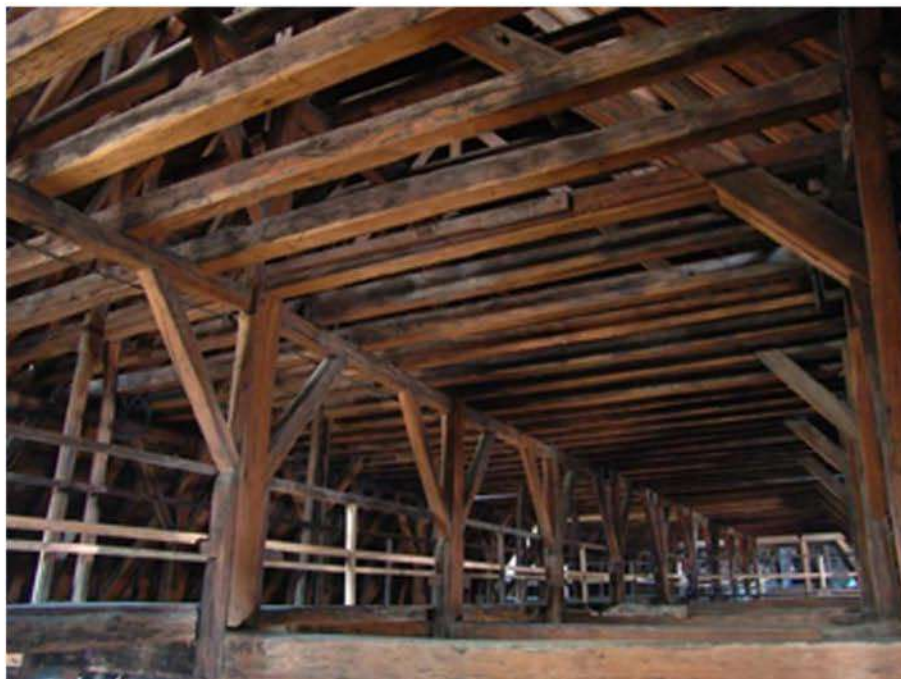
*Imagen 22: Cubierta catedral de Notre-Dame de Paris, el «Bosque»*

Cada viga corresponde a un roble cuadrado (tronco cortado en sección rectangular) con un hacha, manteniendo de esta manera el corazón de la madera en el centro de la pieza. Es por esto que los robles talados deben ser escogidos de manera precisa, ya que los carpinteros buscan unas secciones concretas que se ajusten a las necesidades de las piezas. El escuadrado se hace lo más cerca posible de la superficie del tronco con poca pérdida de madera, buscando generar piezas con secciones dimensionalmente estables.

**Imagen 22: Cubierta catedral de Notre-Dame de Paris, el «Bosque»**

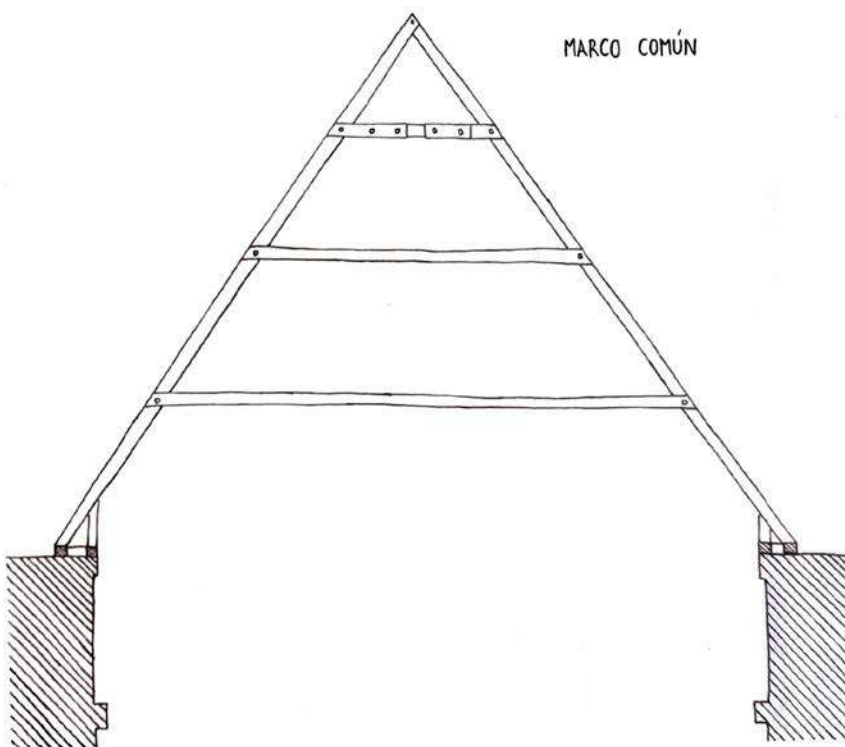
Imagen 26: Estructura del coro
