Renaturalización en Barcelona

**Evaluación del modelo de
supermanzanas**

TRABAJO FIN DE GRADO

María León y Francia Corbella

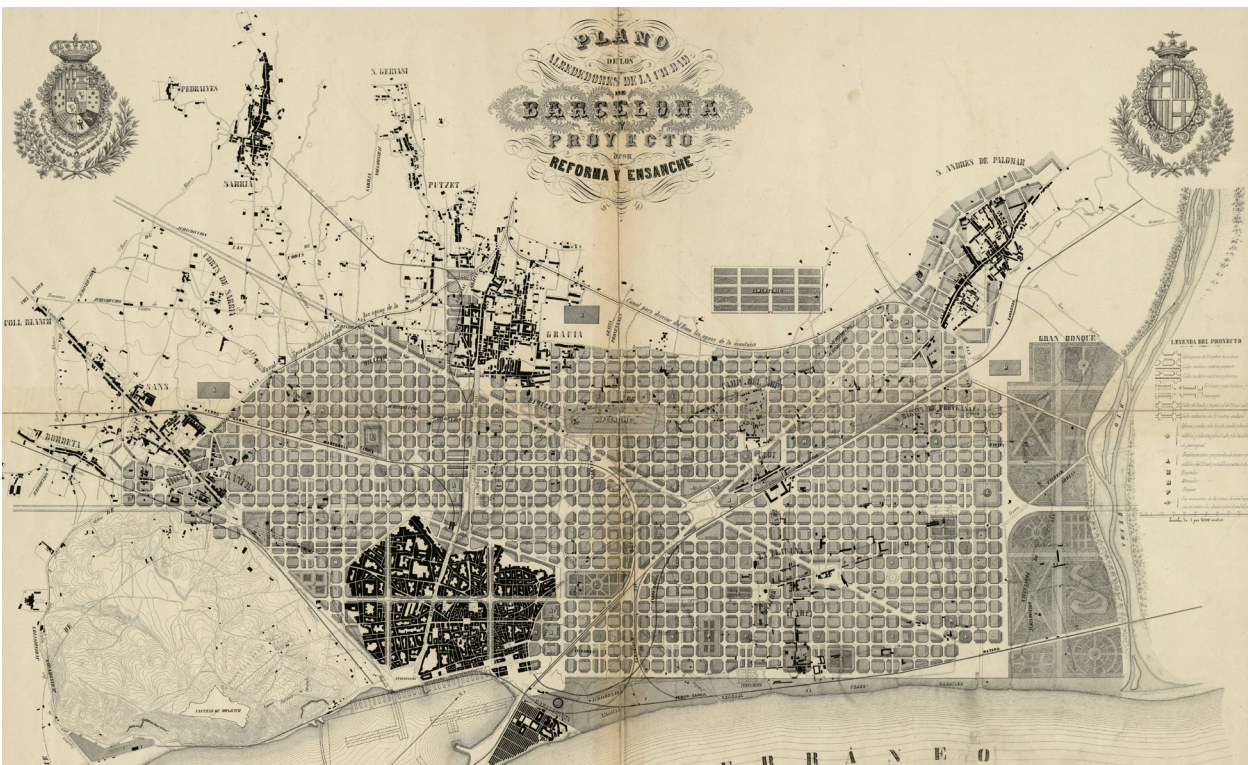
Fig 1.2. Plano de los alrededores de la ciudad de Barcelona y proyecto de su reforma y ensanche

Estas manzanas de 113m de lado estaban organizadas dentro de una retícula de calles únicamente interrumpida por la creación de parques y zonas verdes, logrados mediante la agrupación de varias manzanas; y dos avenidas diagonales que cruzaban el Ensanche: la Avenida Diagonal, y la Avenida Meridiana.

Las calles del Ensanche eran amplias, con un ancho mínimo de 20 metros, distribuyendo equitativamente el espacio entre peatones, con dos aceras de 5 metros; y de vehículos, con una calzada central de 10 metros, pasando de un 17% de espacio vial en la ciudad amurallada, a un 34% en el Ensanche. Para mejorar la circulación y la visibilidad en los cruces, se incorporaron chaflanes, transformando las manzanas cuadradas en octogonales, lo que no solo facilitaba el tránsito, sino que también mejoraba la ventilación y la entrada de luz natural en las viviendas y el ensanche.

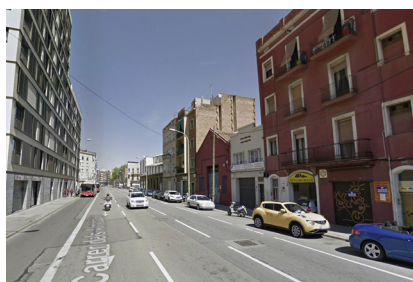
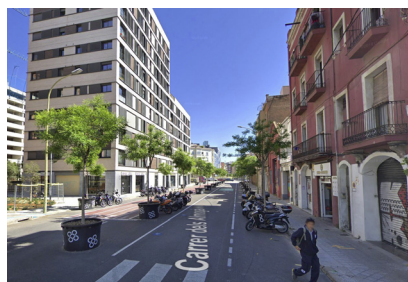
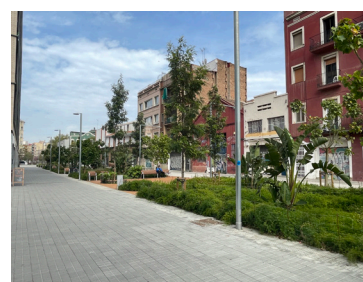
Fig 1.11. Evolución 2016-2025 de las intervenciones. De urbanismo táctico a transformación final de la calle Carrer de la Ciutat de Granada. Elaboración propia y Google Maps.

Cada supermanzana desarrollada presenta características propias, que varían tanto en su configuración física, desde agrupaciones de nueve manzanas hasta la escala de barrio, como en el grado de transformación del espacio público. El proceso de intervención suele iniciarse mediante estrategias de urbanismo táctico, que introducen cambios ligeros y reversibles para probar el modelo y facilitar su adaptación a las necesidades específicas del entorno. En una fase posterior, se abordan transformaciones más integrales, con actuaciones profundas que modifican de forma sustancial el diseño urbano. Estas intervenciones suponen una renaturalización más ambiciosa, que redefine el uso del espacio, mejora la calidad ambiental y altera la dinámica urbana del ámbito de forma estructural.

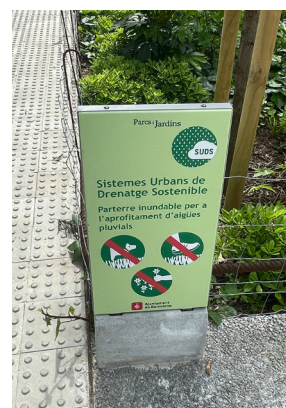
Fig 1.12. SUDS en la supermanzana de Poblenou.
Elaboración propia

Además, algunos de los nuevos ejes verdes proyectados en el Ensanche atraviesan las supermanzanas existentes, compartiendo principios de diseño similares orientados a la renaturalización y pacificación del espacio urbano. Su implementación no solo refuerza la continuidad ecológica y peatonal entre distintas áreas, sino que también incide en la funcionalidad y percepción de los espacios comprendidos entre manzanas, consolidando una red urbana más verde, accesible y cohesionada.

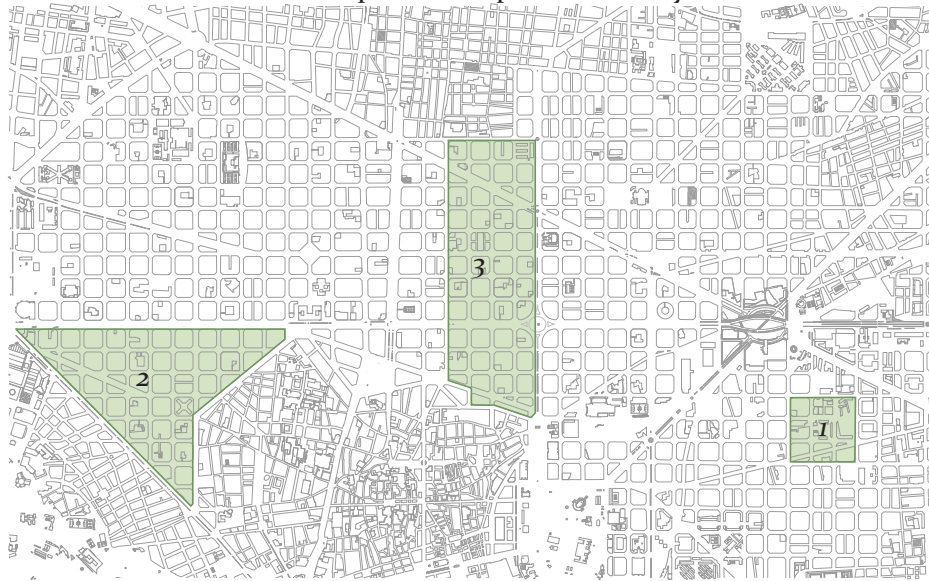
Fig 2.1. Supermanzanas analizadas. Elaboración propia

Para el análisis se seleccionan tres supermanzanas distintas: Poblenou, Sant Antoni y Girona. La elección responde al hecho de que se trata de las supermanzanas con más variedad de intervenciones y más desarrolladas dentro del plan, aunque en los casos de Sant Antoni y Girona muchas de las calles y plazas previstas aún no han sido ejecutadas. También se tiene en cuenta la diversidad de intervenciones presentes en cada una, su antigüedad, y la disponibilidad de información por parte del Ayuntamiento de Barcelona y otras fuentes.

1. Poblenou
2. Sant Antoni
3. Girona

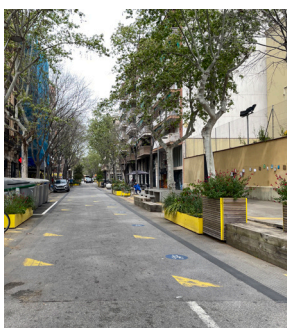
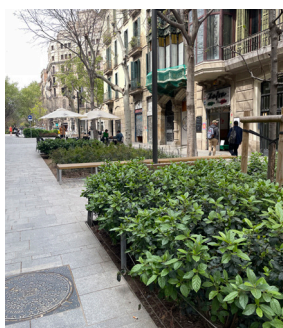
Fig 2.2 y 2.3 SUDS en las supermanzanas.
Elaboración propia

- 1 Si 1-20% de la superficie tiene SUDS. Calle con muy pocos elementos de drenaje sostenible. Presencia limitada a algunos alcorques o zonas puntuales. El pavimento es mayoritariamente impermeable.
- 2 Si 21-50% de la superficie tiene SUDS. Calle con implantación parcial de SUDS: hay pavimentos permeables, franjas vegetadas, alcorques conectados o jardines de lluvia en una proporción relevante pero no dominante.
- 3 Si 51-100% de la superficie tiene SUDS. Calle diseñada claramente con criterios de drenaje sostenible. La mayoría de la superficie es permeable o está integrada en un sistema de captación/infiltración.

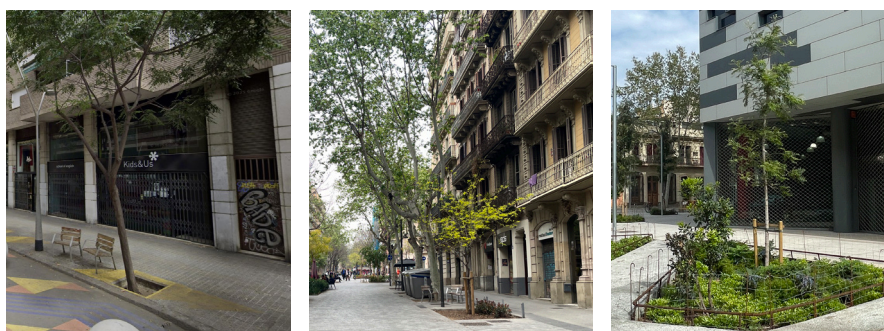
Fig 2.4, 2.5 y 2.6 Alcorques en las supermanzanas.
Elaboración propia

- 1 Si los alcorques son convencionales o decorativos. Alcorques pequeños, sin conexión entre árboles, con pavimento duro o rejillas metálicas. Sirven únicamente para albergar el tronco, pero prácticamente no tienen capacidad de infiltración significativa ni función ecológica.
- 2 Si los alcorques son ampliados y vegetados. Alcorques más amplios (longitudinales o agrupados), con tierra visible y vegetación herbácea o arbustiva. Ofrecen buena infiltración y mejora del confort climático, aunque no están conectados entre sí ni forman parte de un sistema integral.
- 3 Si los alcorques son sobredimensionados funcionalmente y están conectados. Grandes alcorques interconectados (en franjas o bandas verdes), que permiten infiltración de escorrentías. Incorporan vegetación diversa y forman parte activa de los SUDS.

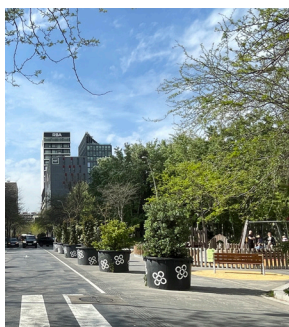
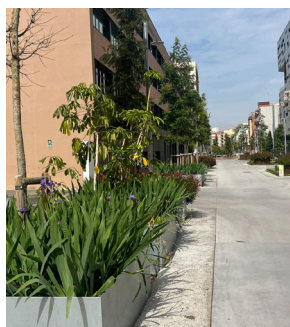
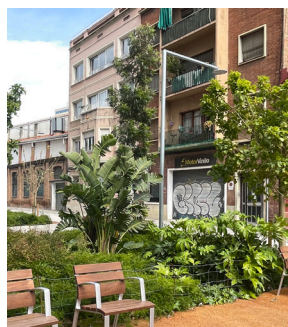
Fig 2.7, 2.8 y 2.9 Vegetación en las supermanzanas.
Elaboración propia

- 1 Si la vegetación es de un solo tipo y hay baja diversidad. Solo hay un tipo dominante de vegetación, no hay variedad de alturas ni de formas de crecimiento.
- 2 Si hay dos tipos de estratos de vegetación. Hay una presencia combinada de al menos dos estratos, y la diversidad visual y ecológica aumenta.
- 3 Si hay tres o más estratos y alta diversidad de hábitats. La vegetación es compleja, con varios niveles de altura: estrato arbóreo, arbustivo y herbáceo. Tiene un alto valor ecológico.

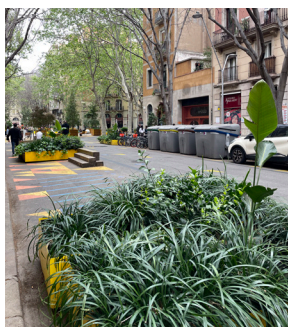
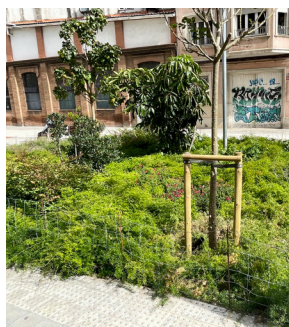
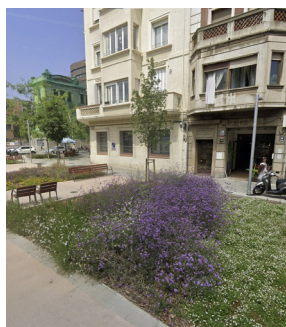
Fig 2.10, 2.11 y 2.12
Diversidad de vegetación en las supermanzanas.
Elaboración propia

- 1 Si hay una baja diversidad funcional. La vegetación es mayoritariamente decorativa, con pocos recursos para la fauna. Predominan especies exóticas, sin frutos o flores, hay una escasa o nula cobertura vegetal densa. Pocas oportunidades para alimentación, refugio o nidificación.
- 2 Si hay una diversidad funcional media. Hay presencia de especies con cierto valor ecológico (árboles autóctonos, arbustos con flor), vegetación estructurada (varios estratos), y elementos de soporte para fauna.
- 3 Si hay una alta diversidad funcional y estructura de hábitat. La vegetación es diversa y mayoritariamente autóctona, con especies fructíferas o refugio para insectos y aves. Hay distintos hábitats y elementos artificiales de apoyo a la fauna con una alta capacidad de atracción y soporte para biodiversidad urbana.

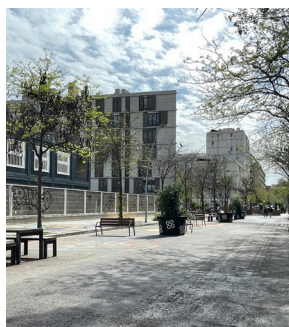
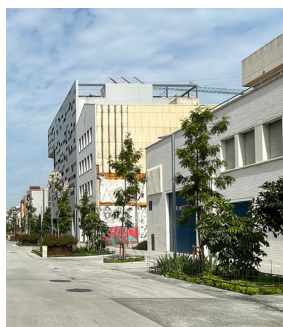
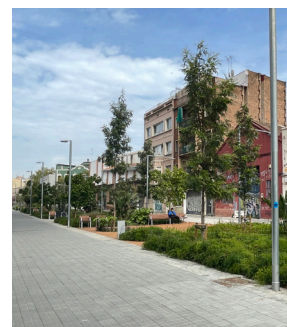
Fig 2.13, 2.14 y 2.15
Conexiones de vegetación
en las supermanzanas.
Elaboración propia

- 1 Si hay una escasa o nula capacidad de conexión vegetal, con árboles aislados o inexistentes, el suelo es mayoritariamente impermeable, y hay un alto nivel de ruido urbano.
- 2 Si tiene una función parcial de conexión, con vegetación presente pero relativamente discontinua, el suelo tiene zonas permeables destacables, y el ruido urbano es más reducido.
- 3 Si funciona como conector verde, con una presencia de vegetación continua y condiciones ambientales favorables para fauna y biodiversidad, además de predominar las superficies permeables y los sonidos naturales.

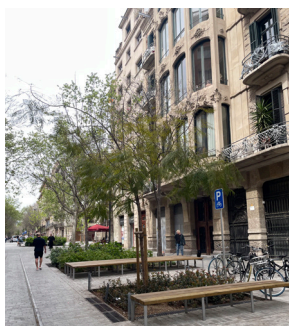
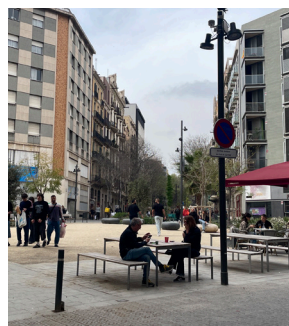
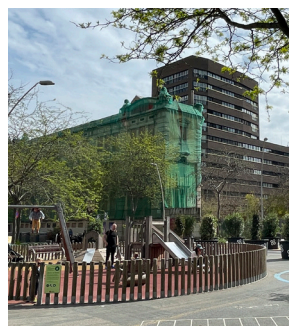
Fig 2.16, 2.17 y 2.18
Equipamiento urbano
en las supermanzanas.
Elaboración propia

- 1 Si el espacio cuenta con escaso o nulo equipamiento urbano. Presencia limitada a algunos elementos básicos (bancos, papeleras, farolas) y sin diversidad funcional. El mobiliario puede estar mal distribuido, ser insuficiente, o no es apto para distintos perfiles de usuarios.
- 2 Si el equipamiento urbano es funcional y hay una cantidad moderada. Hay bancos, papeleras, iluminación y quizás algunos elementos adicionales (parking para bicis, juegos). Aunque no muy abundante, cubre necesidades básicas.
- 3 Si el espacio cuenta con un equipamiento urbano completo, diverso, bien mantenido, adaptado a distintos tipos de usuarios, y bien distribuido. Incluye bancos, papeleras, fuentes, iluminación, zonas de sombra, parking de bicis, elementos de juego, señalización, entre otros. La disposición de los asientos promueve las conversaciones y la observación entre las personas.

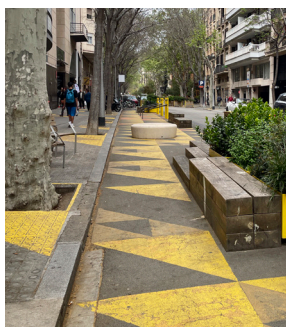
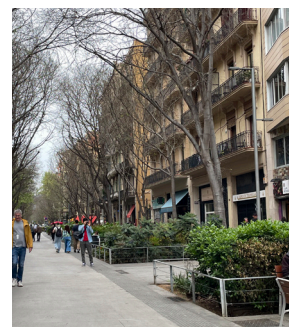
Fig 2.19 y 2.20 Accesibilidad en las supermanzanas.
Elaboración propia

- 2 Si el espacio cuenta con algunos elementos de accesibilidad: rampas puntuales, aceras rebajadas o superficies parcialmente adaptadas. Es posible el tránsito con medios alternativos, pero con interrupciones o dificultades en algunos tramos.

- 3 Si el espacio tiene plataforma única o un diseño continuo y sin barreras, incluyendo rampas bien integradas, superficies adecuadas para sillas de ruedas, elementos táctiles o sonoros, pasamanos y otros recursos que garantizan la accesibilidad universal. Además, permite una circulación cómoda y segura para caminar, correr, ir en bicicleta, patinete, llevar carritos, etc.

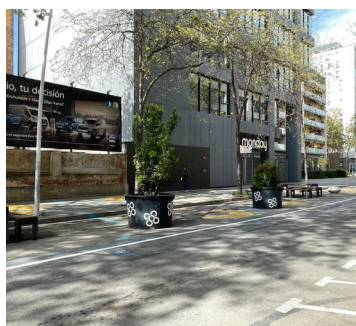
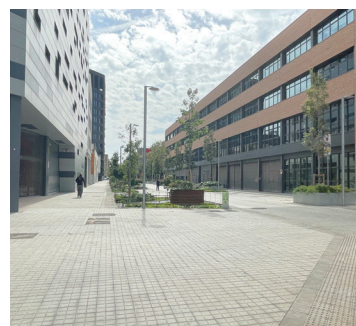
Fig 4.1 y 4.2 Calle 1 y Calle 2.
Elaboración propia

La incorporación de vegetación presenta también diferencias significativas entre las ocho intervenciones analizadas. Un tercio de los casos (C1, P1, P2) muestra un menor grado de renaturalización, limitándose a la colocación puntual de macetas y al mantenimiento de los alcorques originales, de pequeño tamaño. Otro tercio de las intervenciones (C2, P3, P4) presenta una mejora moderada, mediante la incorporación de nuevos alcorques y macetas en los laterales, lo que permite una mayor continuidad verde sin alcanzar un alto grado de naturalización. En el resto de los casos (C3, C4) se adopta un enfoque más ambicioso, con la creación de grandes alcorques centrales, variedad de estratos vegetales y presencia de especies florales, configurando un eje verde más denso y estructurado a lo largo de las calles.

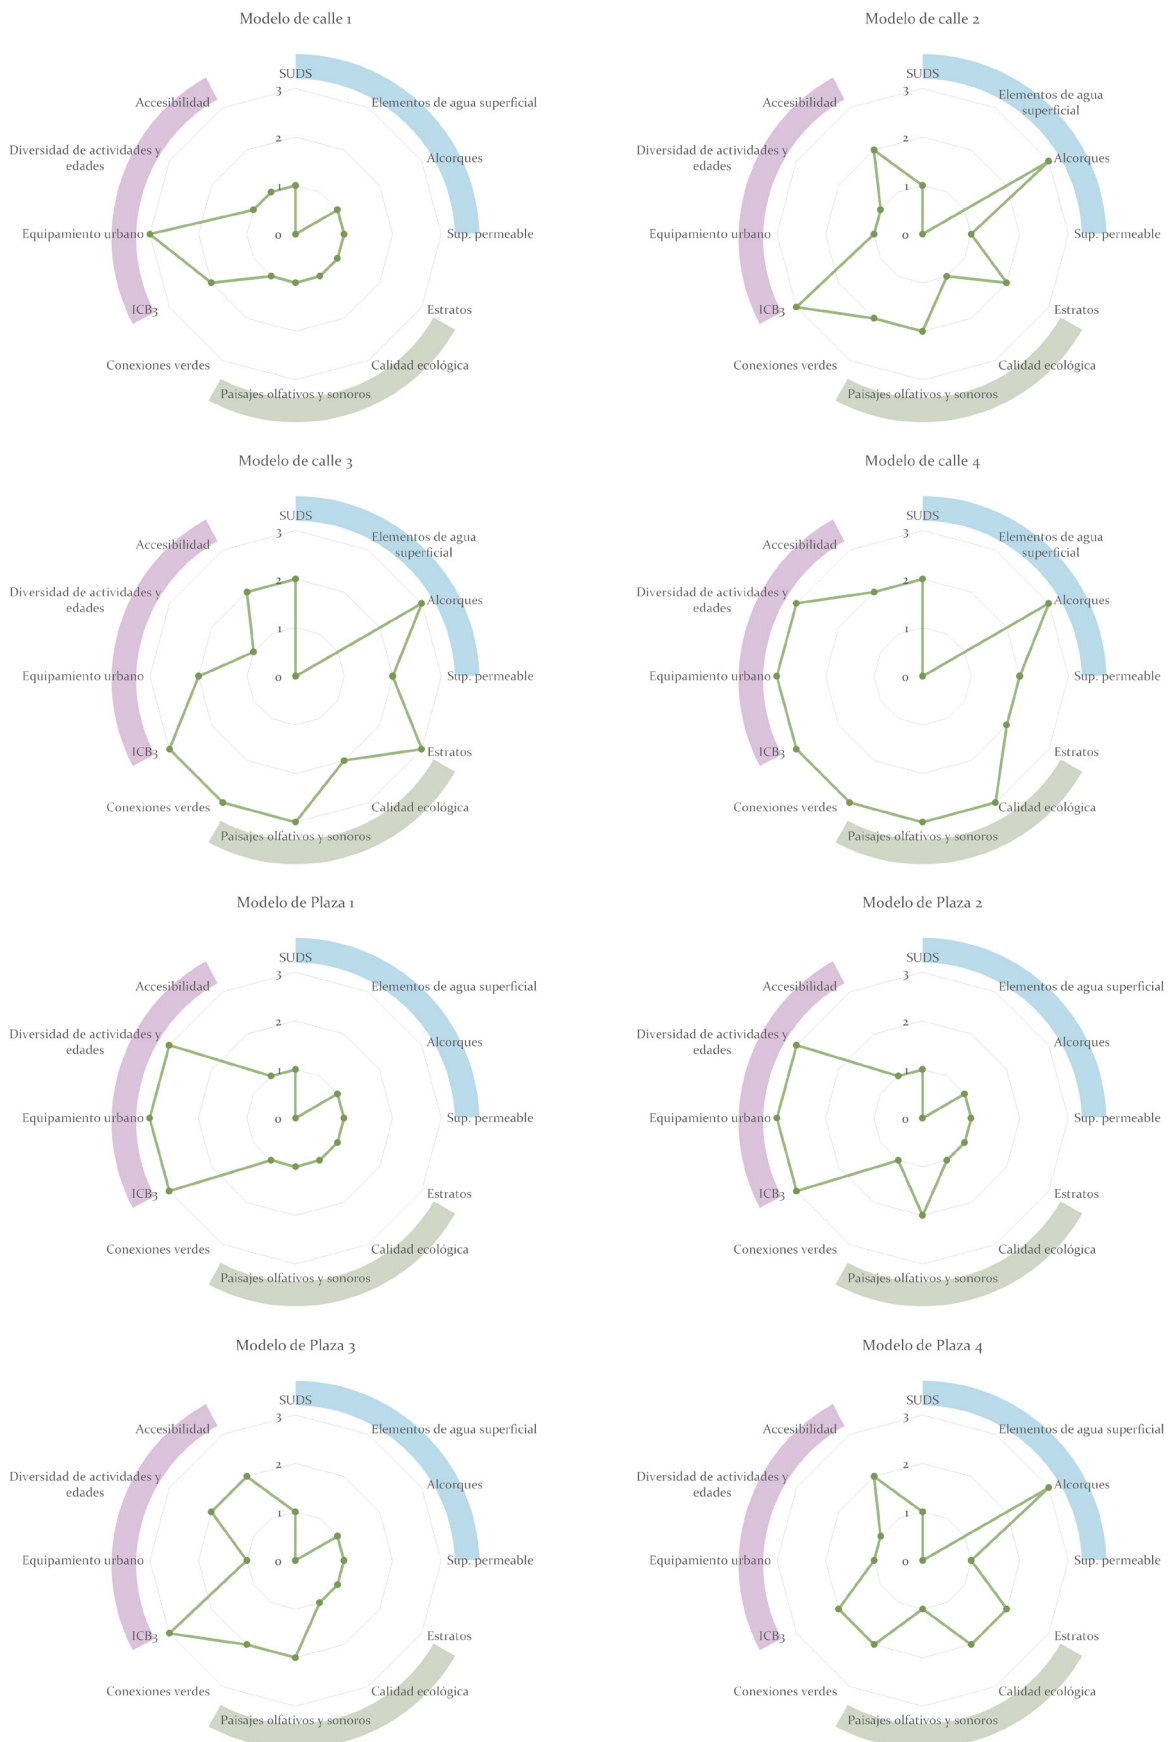
La supermanzana de Poblenou muestra diferentes tipos de intervención a lo largo de toda su superficie, con diferentes agrupaciones de patrones de intervención tanto en calles como en plazas.

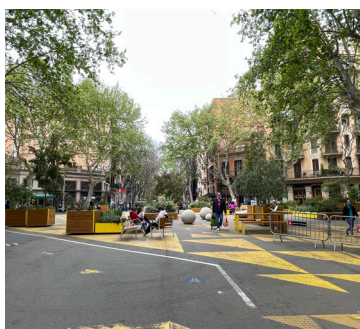
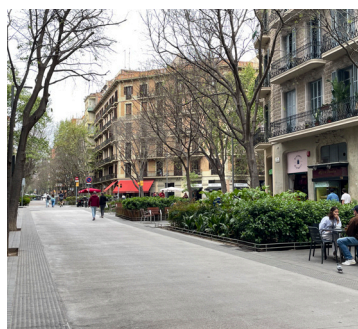
Fig 4.9 y 4.10 Plaza 6 y Calle 5. Elaboración propia

Tres de los cuatro casos analizados (C6, P5 y P6) comparten características comunes que las distinguen de C5. En las tres se mantienen los materiales originales de acera y calzada, así como los alcorques preexistentes de los árboles, mientras que C5 presenta una transformación completa del pavimento e incorpora plataforma única, favoreciendo una transición más accesible y continua entre la zona peatonal y la de tráfico rodado. En relación con la permeabilidad del suelo, todas las intervenciones suponen una mejora respecto a la situación previa, aunque con diferencias significativas. C5 destaca por la introducción de superficies permeables más amplias y eficientes, mientras que en los otros tres casos la mejora se limita a la colocación de macetas con vegetación, lo que implica un impacto mucho más limitado.

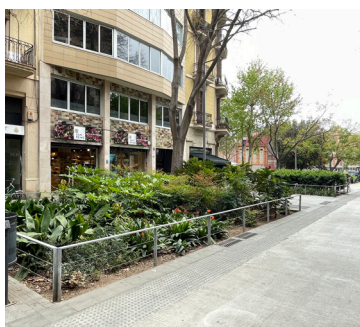
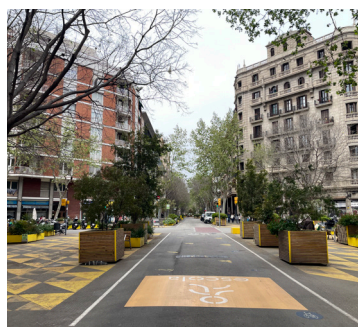
Fig 4.11 y 4.12 Calle 5 y Plaza 5. Elaboración propia

Estas diferencias se reflejan también en la calidad de la vegetación incorporada. C5 sobresale por la diversidad de estratos y por una mayor calidad ecológica del conjunto, configurando un entorno vegetal más completo. En cambio, las otras tres intervenciones presentan una vegetación restringida a la capacidad de las macetas, con menor variedad y cobertura. En C6, esta limitación es aún más evidente debido a un espacio peatonal más estrecho y extendido. En el mismo trío de actuaciones (C6, P5 y P6) se repite además un patrón en la distribución de la vegetación, concentrándose en los bordes de las zonas peatonales y actuando como barrera respecto al tráfico, mientras que los espacios centrales permanecen más despejados.

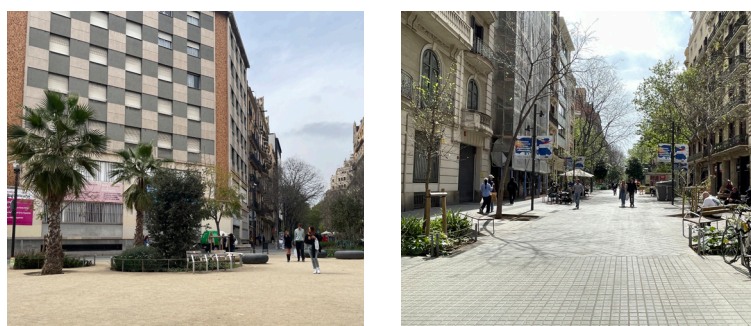
Fig 4.16 y 4.17 Plaza 7 y Calle 8. Elaboración propia

La incorporación de vegetación muestra mayores contrastes entre intervenciones. Tres de ellas (C7, C8 y P8) se limitan a incluir vegetación en los alcorques ampliados, con escasa variedad de especies y estratos, lo que reduce su impacto sobre la biodiversidad urbana. Por el contrario, la calle restante (P7) introduce una vegetación mucho más rica, con una amplia variedad de especies y niveles vegetativos dentro de los alcorques ubicados en la zona de arena, generando un entorno más favorable para la biodiversidad y la presencia de fauna.

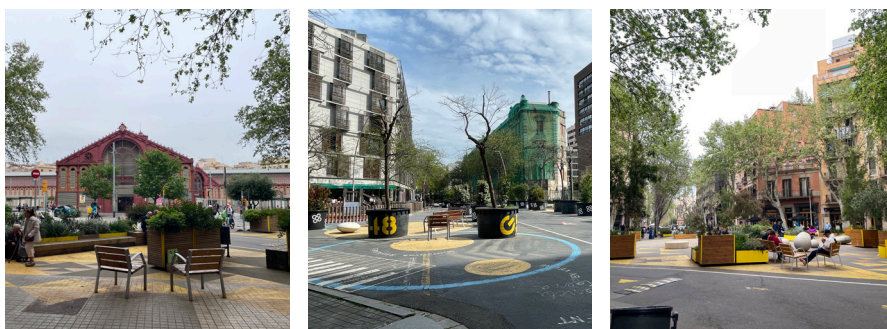
*Fig 4.18, 4.19 y 4.20
Intervenciones de urbanismo táctico en las supermanzanas.
Elaboración personal*

El primer grupo se corresponde con actuaciones de urbanismo táctico, presentes en seis de las 16 intervenciones analizadas (C1, C6, P1, P2, P5 y P6), repartidas entre las supermanzanas de Poblenou y Sant Antoni. Estas intervenciones mantienen los materiales originales de calzada y acera, y se apoyan en pintura sobre el pavimento para diferenciar zonas peatonales y de tráfico. Aunque introducen ciertos elementos de transformación visual, no suponen un cambio estructural del espacio. En estos casos, los alcorques originales de pequeño tamaño se conservan, y la incorporación de vegetación se limita al uso de macetas, lo que mejora ligeramente la permeabilidad pero no genera un sistema ambiental integrado que transforme el espacio.

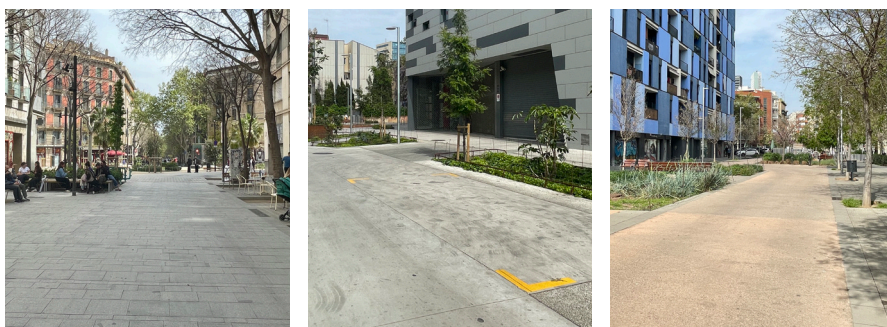
*Fig 4.21, 4.22 y 4.23
Intervenciones con pavimentación renovada en las supermanzanas.
Elaboración personal*

El segundo grupo incluye intervenciones con pavimentación renovada, pero sin una transformación profunda. Se amplían algunos alcorques o se incorporan nuevos, aunque de dimensiones medias o reducidas, como ocurre en cuatro de las intervenciones (C7, C8, P4 y P8), localizadas en Girona y Poblenou. Estas actuaciones representan una mejora respecto al modelo anterior, pero sin alcanzar un impacto notable en términos de drenaje urbano o naturalización del entorno.

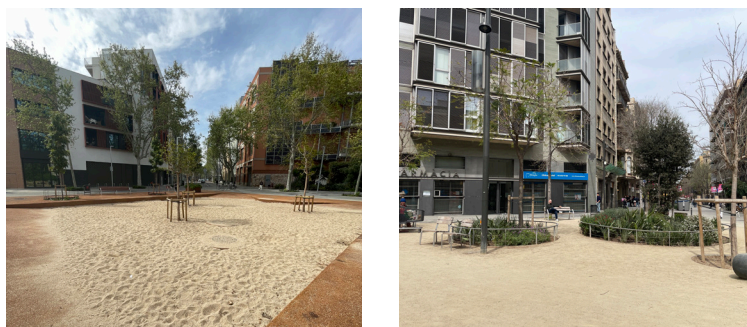
Un tercer grupo, centrado en las dos plazas (P₃ y P₇), introduce una estrategia diferente: se incrementa significativamente la permeabilidad mediante la creación de amplias zonas de arena en el centro de las plazas. Esta solución transforma el concepto tradicional de cruce y permite una mayor integración de vegetación, especialmente en P₇, donde se combinan alcorques de distintos tamaños en el espacio central.

Fig 4.24 y 4.25 Plazas permeables en las supermanzanas.
Elaboración propia

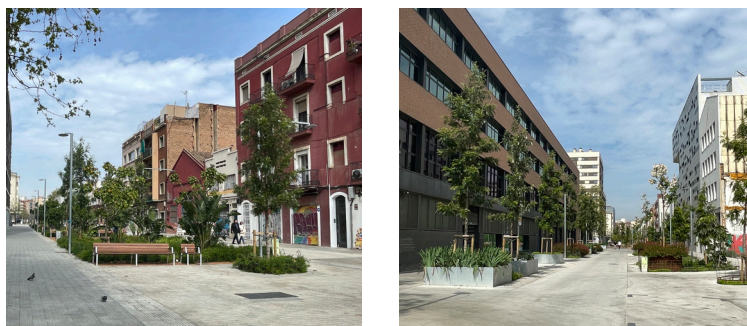
Finalmente, el cuarto grupo agrupa las intervenciones más completas, con las cuatro calles restantes (C₂, C₃, C₄ y C₅), en Poblenou y Sant Antoni. En estos casos se sustituye completamente el pavimento original y se incorporan amplias superficies vegetadas mediante grandes alcorques, ya sea en posición central, como en dos de ellas (C₃ y C₄) o lateral, como en las otras dos (C₂ y C₅). Estos elementos ocupan un porcentaje considerable del espacio disponible y se integran de forma destacada en el nuevo diseño de calle, reforzando su papel como infraestructura verde urbana.

Fig 4.26 y 4.27 Intervenciones más completas en las supermanzanas.
Elaboración propia

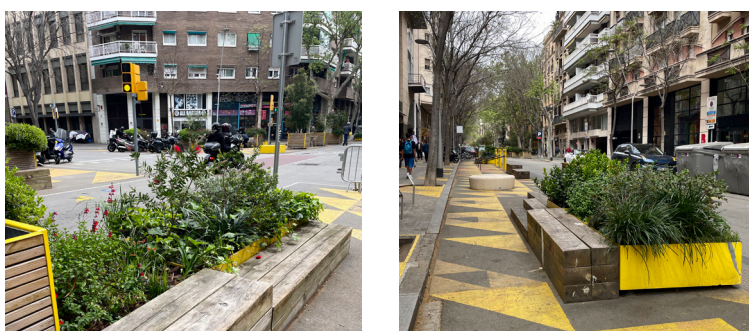
Fig 4.28 y 4.29 Vegetación en las intervenciones de urbanismo táctico de las supermanzanas. Elaboración personal

El grupo vinculado al urbanismo táctico agrupa seis de las dieciséis intervenciones estudiadas (C1, C6, P1, P2, P5 y P6), en Poblenou y Sant Antoni, e integra los mismos tipos de vegetación en el espacio. Esta vegetación está confinada en las macetas que se añaden, por lo que su variedad de estratos y especies es limitada, y suele ser de porte medio, sin apenas presencia de flores. Además, la vegetación se utiliza principalmente como elemento de separación entre tráfico y peatones, sin generar una conexión verde continua, ya que la distancia y dispersión de las macetas interrumpe la continuidad del paisaje vegetal, por lo que mejora la calidad ambiental del espacio pero no tiene un impacto significativo.

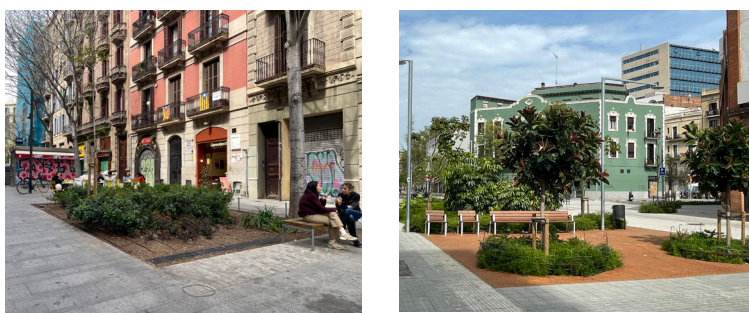
Se crea un segundo grupo con cinco intervenciones (C7, C8, P3, P4, P8), que supone un paso adelante hacia una mayor naturalización. En estos espacios se incorporan distintos estratos vegetales y se incrementa la presencia de especies, aunque sin alcanzar una diversidad significativa. Las zonas verdes empiezan a establecer cierta conexión visual y espacial a lo largo del tramo, pero aún no logran constituir corredores ecológicos completos.

Fig 4.30 y 4.31 Vegetación sin diversidad significativa de las supermanzanas. Elaboración personal

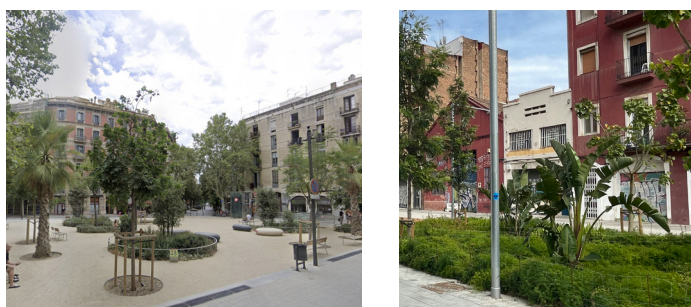
Por último, el tercer grupo, con las cinco intervenciones restantes (C2, C3, C4, C5 y P7), en Poblenou y Girona, representa las intervenciones más completas en términos de biodiversidad. En estos casos se introduce una amplia variedad de especies vegetales de porte alto, medio y bajo, junto con floración diversa. Esta riqueza vegetal genera un entorno favorable para la fauna urbana, especialmente insectos y aves, y permite establecer una conexión verde real a lo largo del espacio intervenido. En estos tramos, el pai-

saje vegetal se convierte en el elemento dominante, tanto por su ubicación central como por su extensión y densidad, lo que lo convierte en la actuación de referencia para la transformación natural del espacio público.

Fig 4.32 y 4.33 Intervenciones más completas - biodiversidad en las supermanzanas.
Elaboración propia

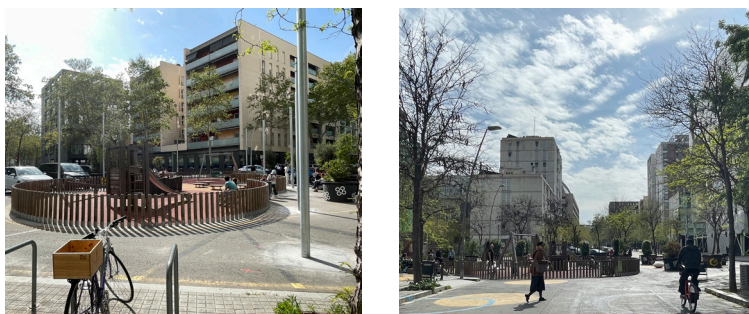
El primer grupo incluye las actuaciones que integran mobiliario urbano para distintos grupos etológicos, agrupándose tres de los casos (C4, P1 y P2). Todas ellas incorporan zonas de juego infantil y añaden mobiliario urbano en el resto del espacio, permitiendo una mayor relación social en el entorno. Los tres modelos desplazan el espacio de circulación a los laterales, aunque P2 sigue permitiendo el tránsito también por la zona central. Solo en C4 se implementa plataforma única en todo el tramo, aunque en los tres casos se elimina completamente el aparcamiento en superficie. Esto hace que este modelo sea el más completo en cuanto a usos del espacio, pero los aspectos relacionados con la accesibilidad deben mejorar.

Fig 4.34 y 4.35 Nuevos parques de las supermanzanas.
Elaboración personal

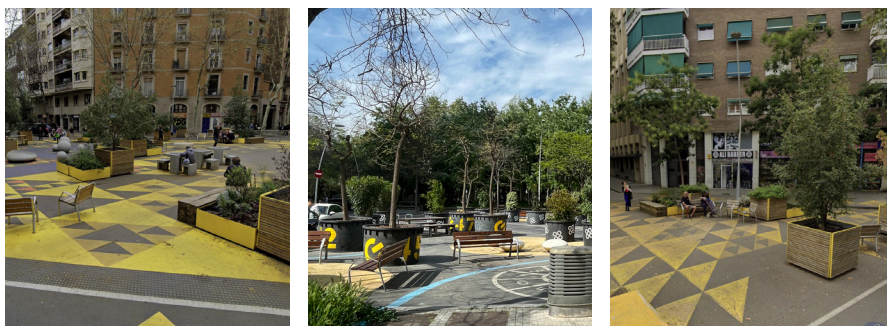
Fig 4.36, 4.37 y 4.38 Mobiliario de las intervenciones de urbanismo táctico de las supermanzanas.
Elaboración personal

El segundo grupo está compuesto por las otras cuatro intervenciones de urbanismo táctico (C1, C6, P5 y P6). En ellas, el mobiliario urbano incorporado es similar en cantidad y tipología, dado el carácter provisional y ligero de estas actuaciones. Se conserva la configuración tradicional del Ensanche, con distinción en altura entre calzada y acera. Dentro de este grupo, existen matices en la gestión del tráfico: en tres de ellas (C1, C6 y P5) se mantiene la circulación en el centro del tramo, mientras que en P6 se traslada a uno de los laterales de la plaza. Tiene una repercusión similar al grupo anterior, solo que con menor variedad de actividades y mobiliario para diferentes grupos etológicos, por lo que no se puede considerar una actuación completa en el espacio.

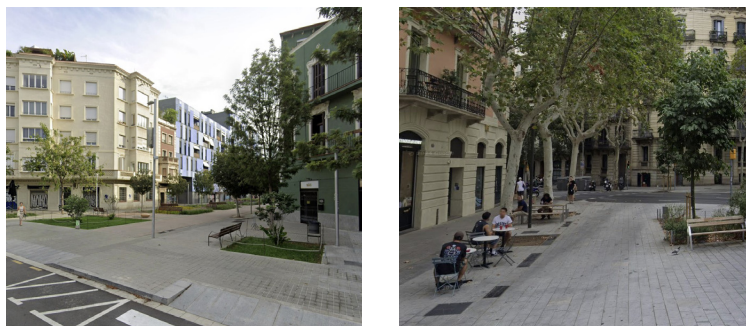
El tercer grupo, formado únicamente por dos de las dieciséis calles (P4 y P8), representa un modelo intermedio. En ambos casos se añade mobiliario urbano de forma limitada, fundamentalmente bancos, y se adopta una solución híbrida respecto a la pavimentación: se mantiene la calzada original en el tramo central, pero se incorpora plataforma única en los laterales. Además, ambos espacios conservan parte del aparcamiento en calle pegado a los laterales de la banda central. Estas intervenciones denotan una actuación a medias en el espacio, manteniendo características del modelo original y añadiendo elementos nuevos que permiten una mejora.

Fig 4.39 y 4.40 Intervenciones limitadas - convivencialidad en las supermanzanas.
Fuente: Google Maps
