Telégrafo Óptico

Un análisis patrimonial de sus intervenciones

Fernando Martínez Blanco

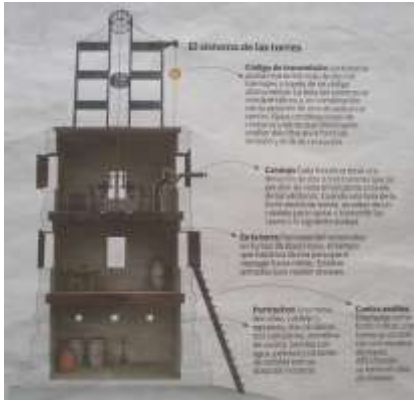
1.6 Sección esquema de funcionamiento

El sistema ideado por Mathé se basaba en un código numérico. El aparato, instalado en la azotea de cada torre, consistía en un bastidor con tres cuerpos verticales. El cuerpo central contenía un indicador móvil que se desplazaba verticalmente mediante poleas y adoptaba doce posiciones distintas: diez numéricas (0-9) y dos funciones auxiliares (X para repetición, M para error).

Un elemento adicional era la bola de aviso, instalada en un lateral, que se usaba para comunicar incidencias como niebla, averías o interrupciones del servicio.

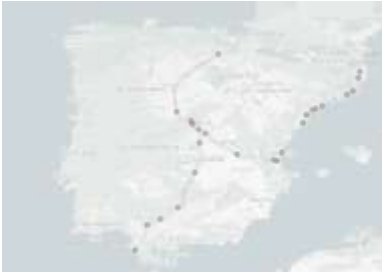
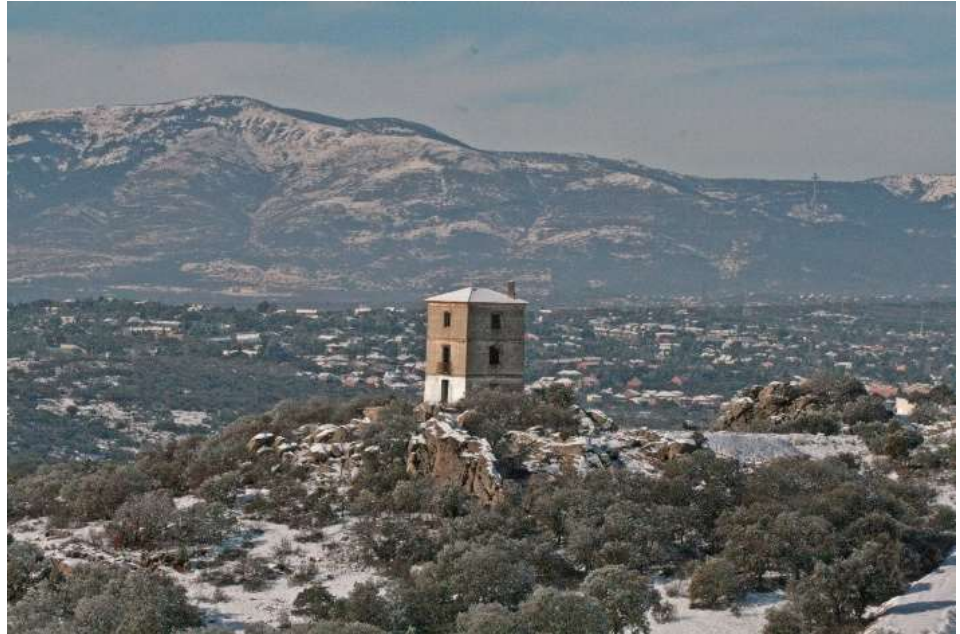
TORRE L1_4 TORRELODONES

La torre de Navalpiedra en el ayuntamiento de Torrelodones, es una de las primeras construidas y que ha servido como escuela de telegrafistas. Es una de las pocas que quedan en pie sin haber sido intervenidas desde una institución, es una de las que han sido intervenidas para acondicionarla a vivienda y gracias a este uso ha llegado a nuestros días.

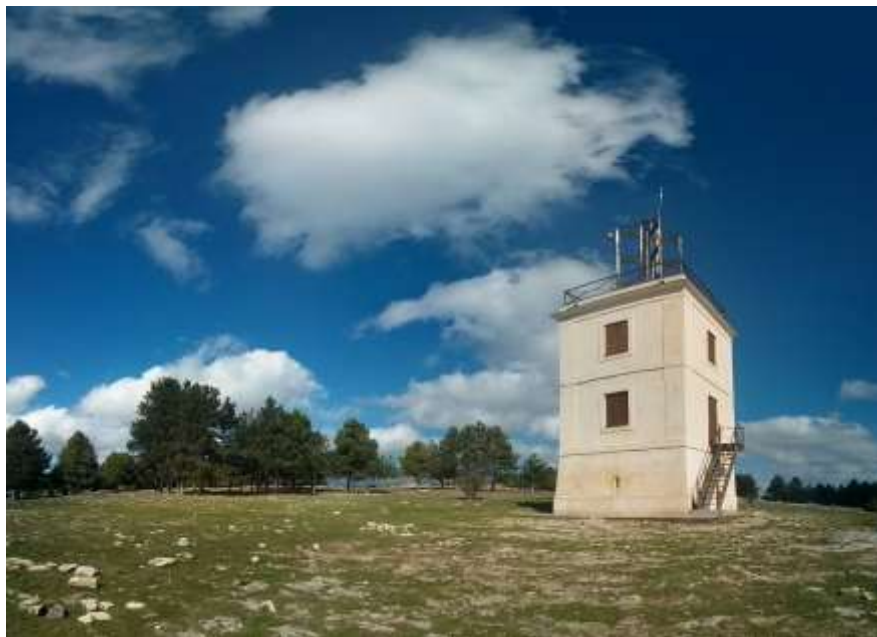
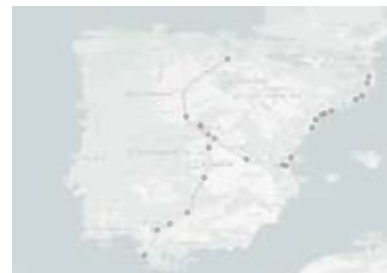
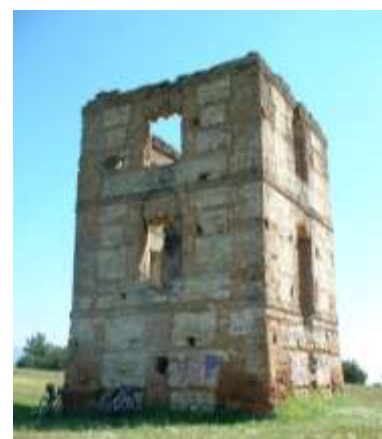
TORRE L1_5 MORALZARZAL

La torre de Moralzarzal estaba en la intersección de la línea 1 con líneas menores utilizadas en el Sistema Central para encontrar incendios. Ese es el motivo de la forma cruzada del bastidor.

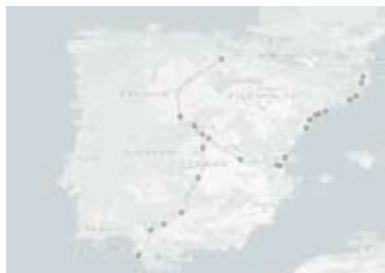
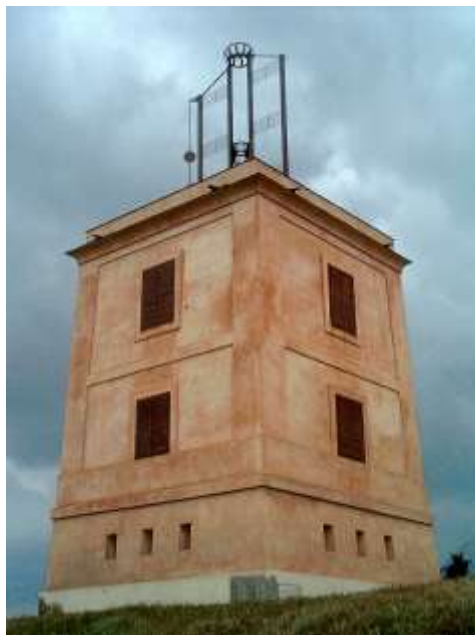
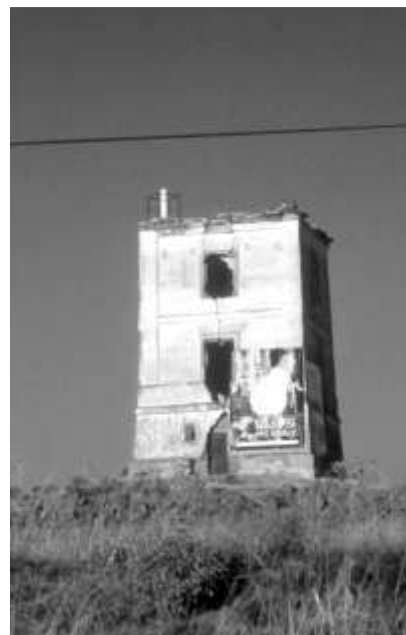
TORRE L1_11 ADANERO

La torre de Adanero en Ávila es otro ejemplo de una torre abandonada en los campos de Castilla, en los ámbitos rurales donde hoy siguen en juego cientos de torres.

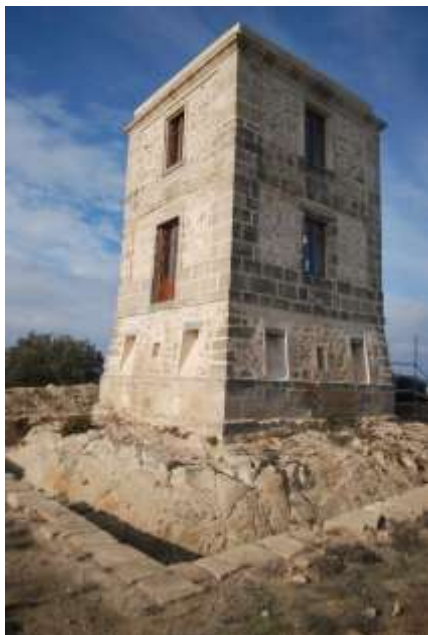
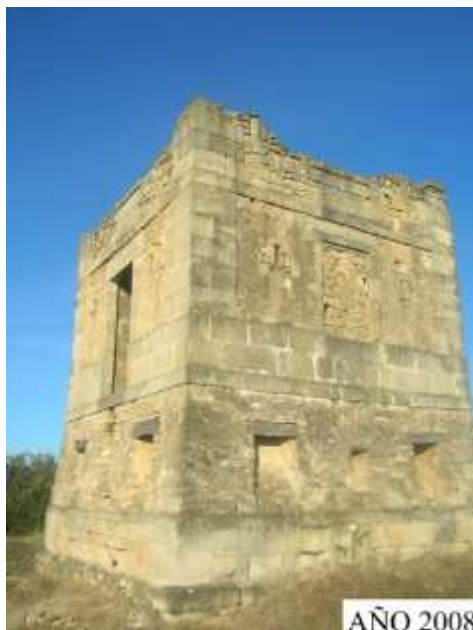
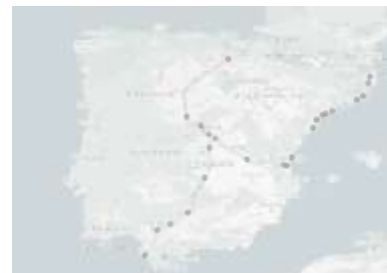
TORRE L1_34 Quintanilla

En el campo Alavés se encuentra esta torre solitaria de telegrafía con evidencias de un uso continuado y de carácter defensivo, ya que quedan las huellas de una posible empalizada en torno al foso que tiene la torre.

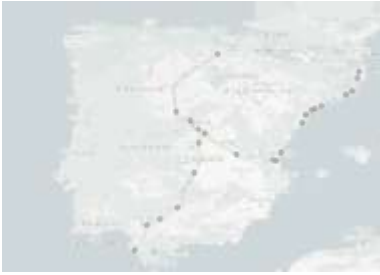
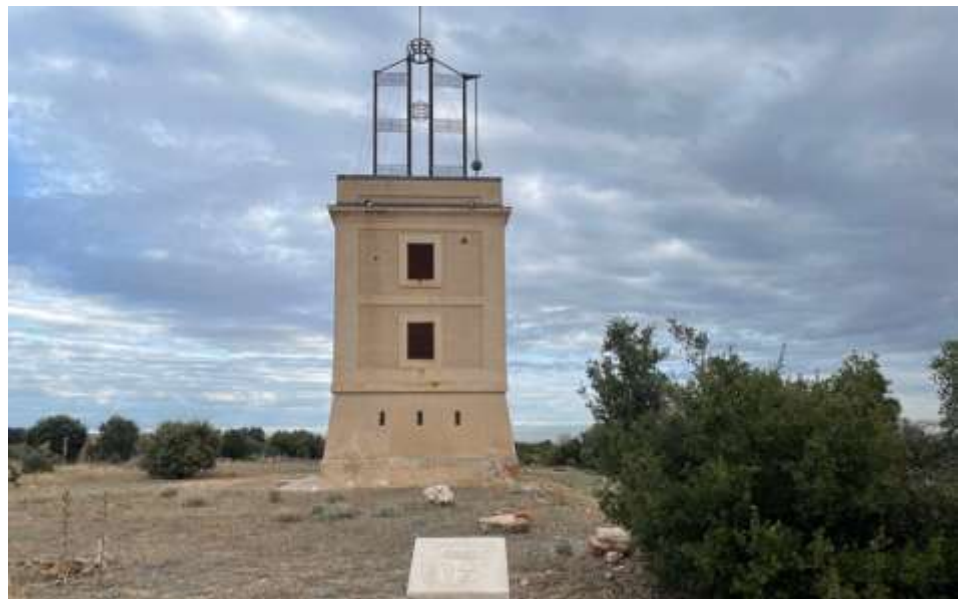
TORRE L2_4 Arganda

En Arganda se encuentra la primera torre de la línea de Barcelona desde Madrid que se conserva. En este caso se puede apreciar su ubicación privilegiada con gran visibilidad

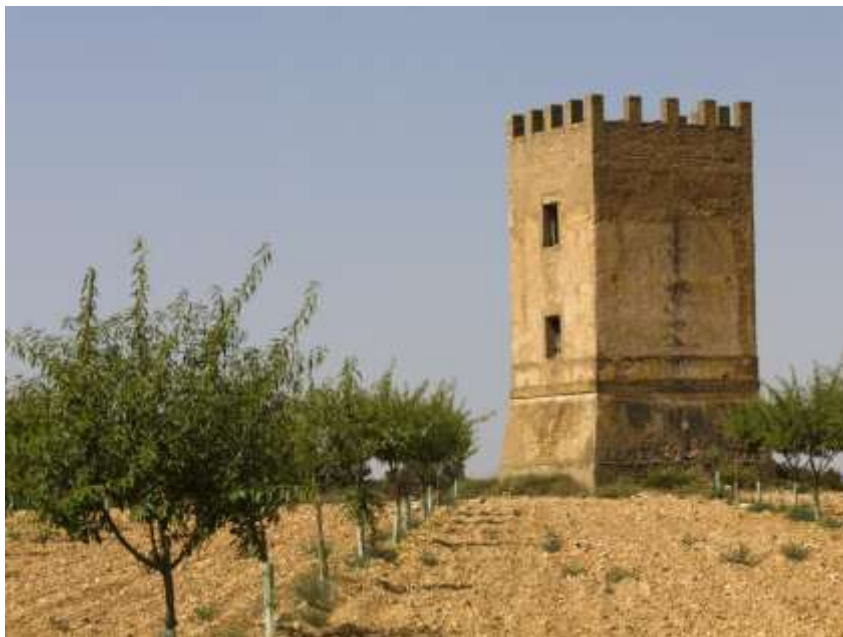
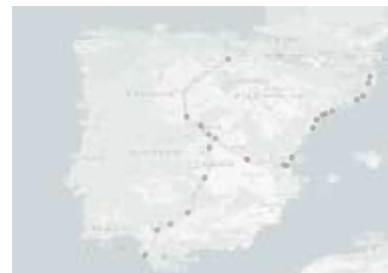
TORRE L2_17 Atajollano

En este caso, en Castilla la Mancha encontramos una torre solitaria en medio de una explotación agraria. No hay grandes referencias ni importantes menciones de esta torre más allá de los registros originales.

Esta torre ha sido intervenida para alojar en ella antenas y aparatos de telefonía móvil y radio. Este tipo de intervenciones, que no están muy bien documentadas, difuminan los rastros de la historia de la torre, por tanto, se pierde la estratigrafía. Capdevila comenta que esta torre pudo haber sido intervenida estructuralmente ya que los muros se conservan bien alineados. Por otra parte, la intervención se considera bastante auténtica y respetuosa ya que, al utilizar materiales distintos, es legible. Por otra parte, tiene un uso que da pie a la conservación.

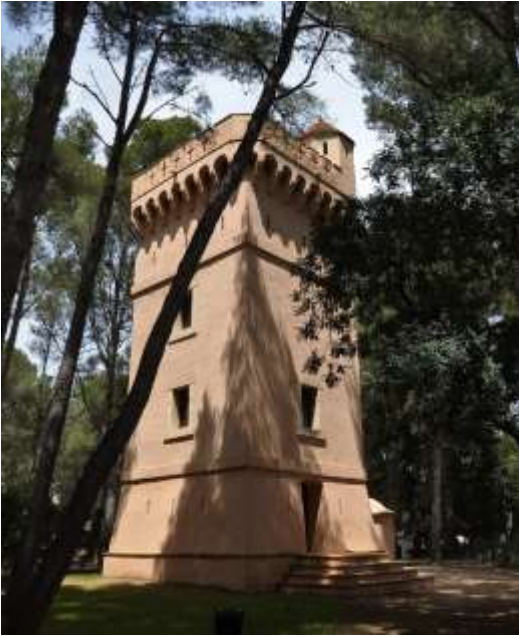
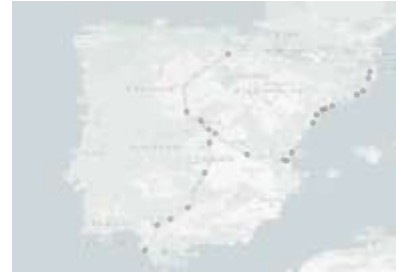
TORRE L2_49 Montroig

Ya en Cataluña, en Montroig concretamente, se encuentra esta controvertida torre, ya que las modificaciones dificultan mucho la comprensión de la torre, sin embargo, presenta un grado de conservación aceptable. Esto se debe a su situación en un camping y con algún otro uso asociado. La torre da nombre al camping, como Torre del Sol.

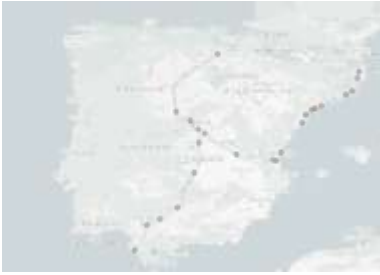
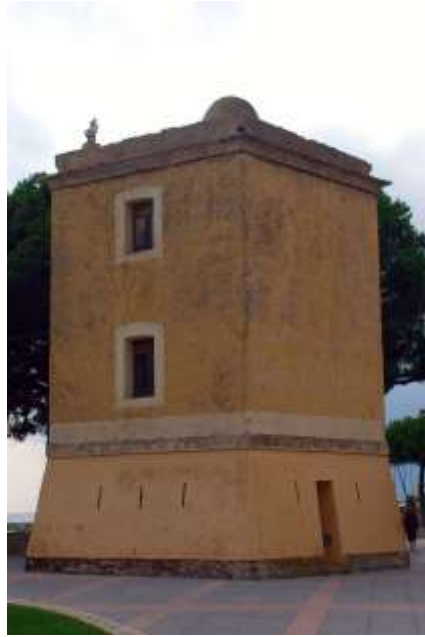
TORRE L2_50 Cambrils

Em Cambrils se construyó una torre que hoy ha sido absorbida por la ciudad. Dicha torre ha sido modificada en repetidas ocasiones a lo largo del tiempo, solapando unas intervenciones sobre otras. Aunque no se puede distinguir del original, se puede apreciar las alteraciones que ha sufrido respecto al modelo de Mathé.

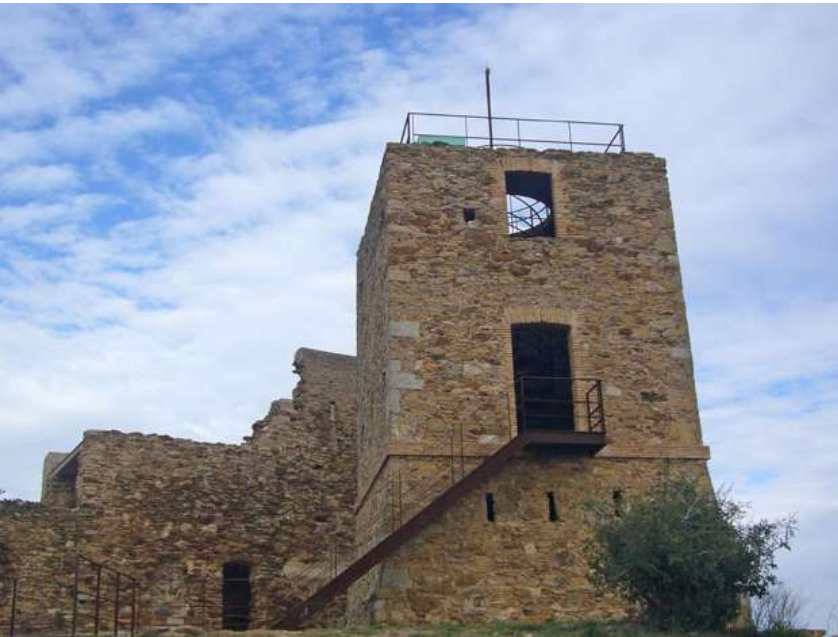
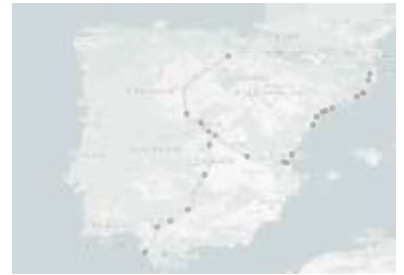
TORRE L2B_207 San Miguel

San Miguel es una torre en ladera que forma parte de un conjunto histórico que originalmente era una fortaleza. Esta condición se repite en Sagunto, ambas torres se construyeron integradas con su entorno, pero siguiendo el modelo de original. Esta torre y su intervención está bastante documentada, como le ocurre a la torre de l'Àngel.

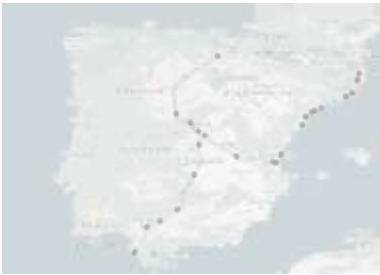
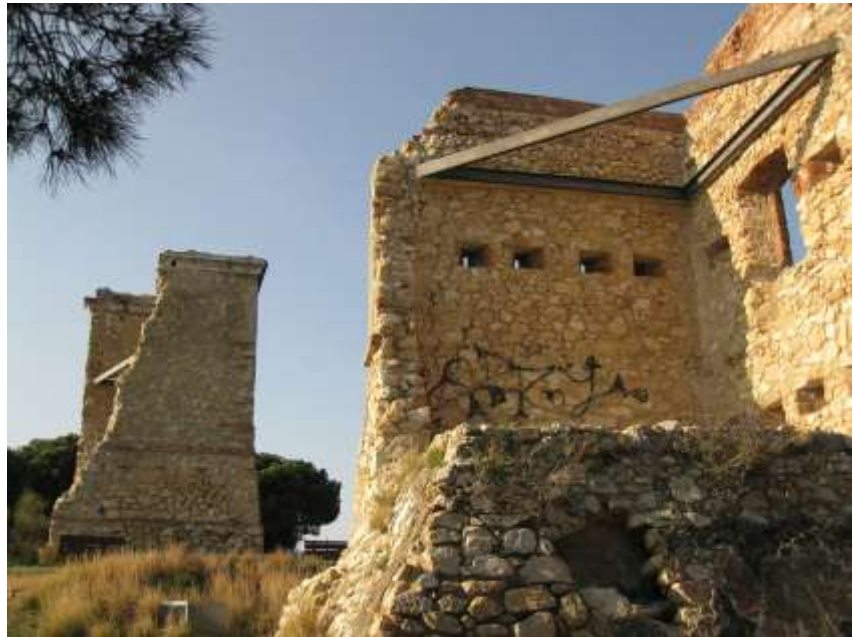
TORRE L2B_214 La Patona

En el caso de la Patona, se pueden observar dos torres distintas, en este caso una pertenece a un ramal militar paralelo que se construyó en Cataluña (torre en primer plano), mientras que la otra sería la 214 que sigue el modelo.

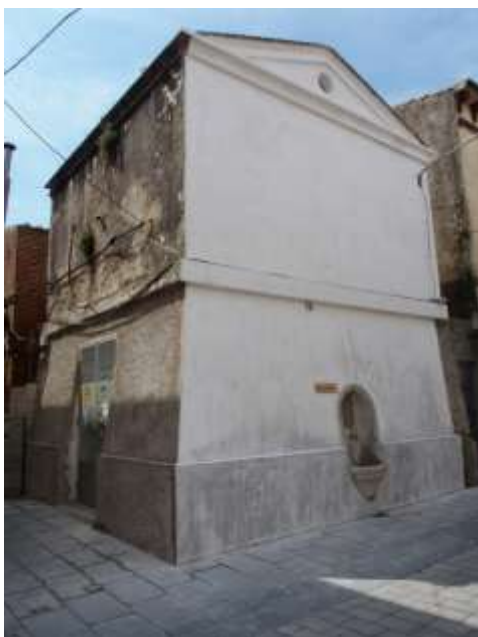
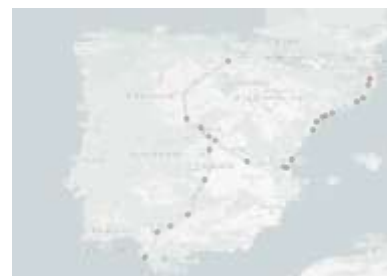
TORRE L2B_216 Vilasar

Esta torre en Vilassar de Mar ha sido completamente rodeada por la ciudad. Los principales riesgos que esto supone para las torres es que se pierda el entorno inmediato y de línea, afectando directamente a la integridad de esta. No hay mucha información respecto a su estado anterior, aunque podría ser una torre de dos plantas ya que es una práctica común en torres de la zona.

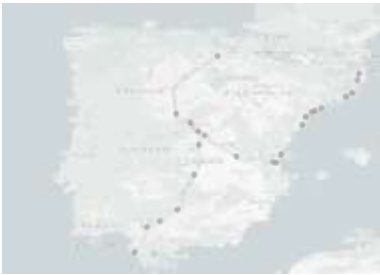
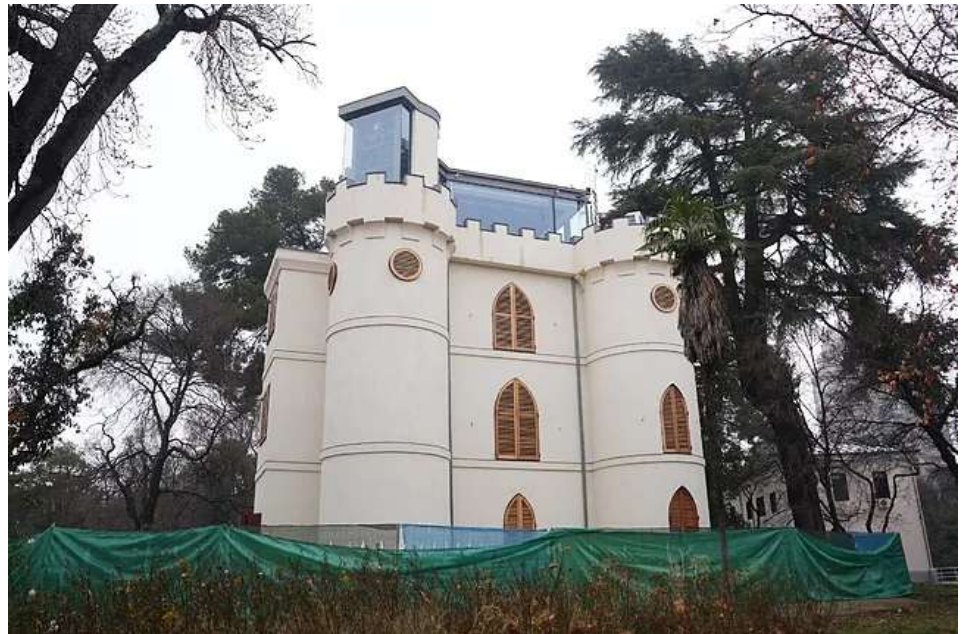
TORRE L3_0 Retiro

En el Retiro de Madrid se encuentra una de las torres más significativas de todas, tanto por su diseño alejado del modelo de Mathé, como por su reciente catalogación como Patrimonio Mundial. Esta denominación es a raíz de estar ubicado en el Retiro, ya que la nueva denominación es del conjunto. En el diseño original se utilizó una torre estandarizada a la que se le añadieron torreones en las esquinas. Junto con los vanos apuntados y las almenas, esto le confiere un aspecto neogótico.

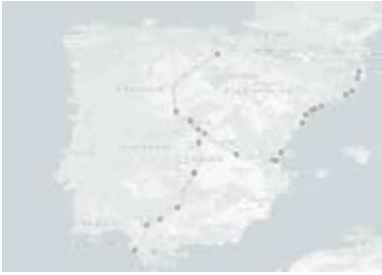
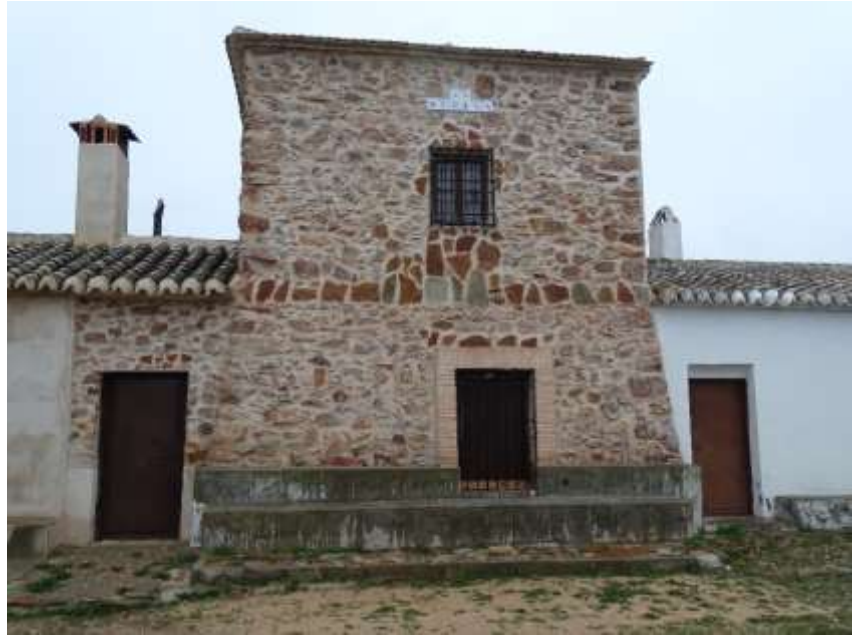
TORRE L3_21 Dehesa Saldivas

Esta torre se ubica en Ciudad Real. En este caso es una torre de la que solo quedan dos plantas, pero como se ha explicado antes, esta era una desviación típica en la construcción de las torres en lugares seguros o con buena visibilidad.

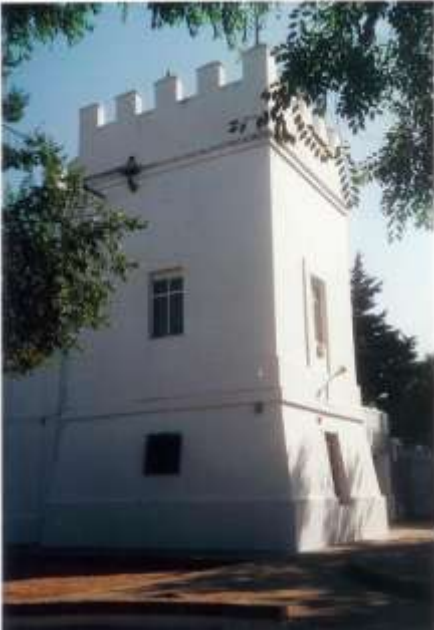
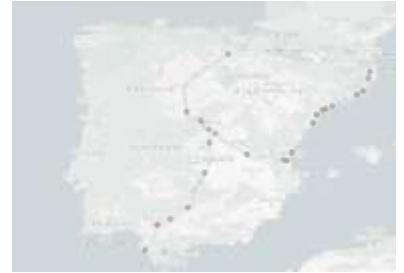
TORRE L3_47 Cerro Encinar Alto

En Sevilla, como parte de otro complejo residencial se encuentra esta torre, cuyo aspecto ha sido claramente alterado. Como hemos visto con otros ejemplos, las apropiaciones espontáneas de las torres ocultan el paso del tiempo y las huellas de los distintos usos.

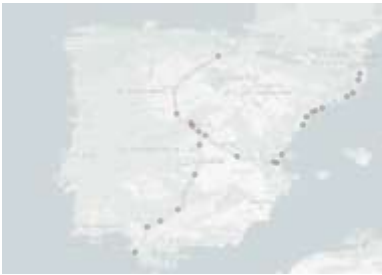
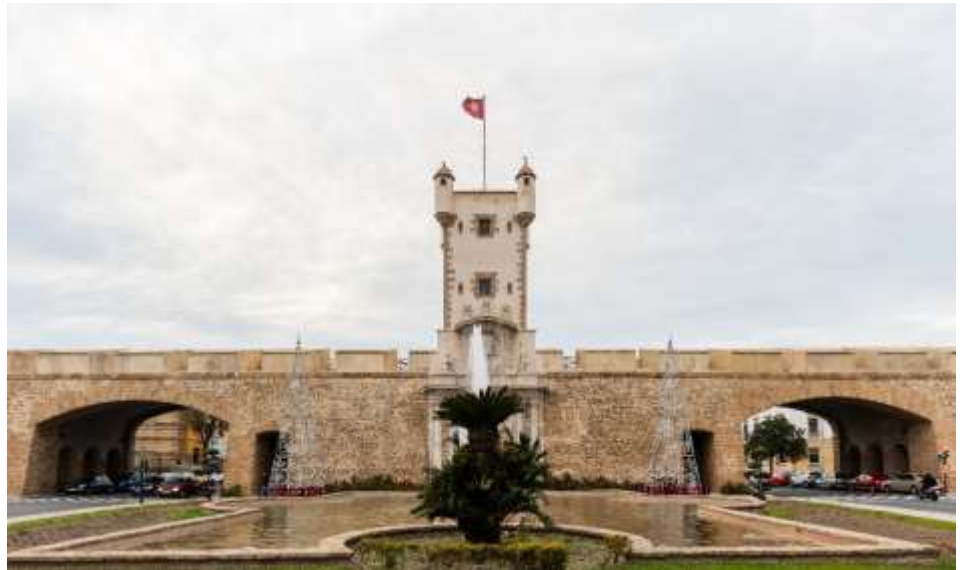
TORRE L3_57 Cádiz

En Cádiz, ocurre algo muy parecido a la torre de Retiro. Es un ejemplo de torre diseñada *ad hoc* para el lugar que va a ocupar, en un punto muy significativo de la línea y de la ciudad.
