EL ORATORIO DEL PARTAL EN LA ALHAMBRA DE GRANADA

Estudio de la evolución arquitectónica y los procesos de restauración

Trabajo de Fin de Grado

Escuela Técnica Superior de Arquitectura de Madrid

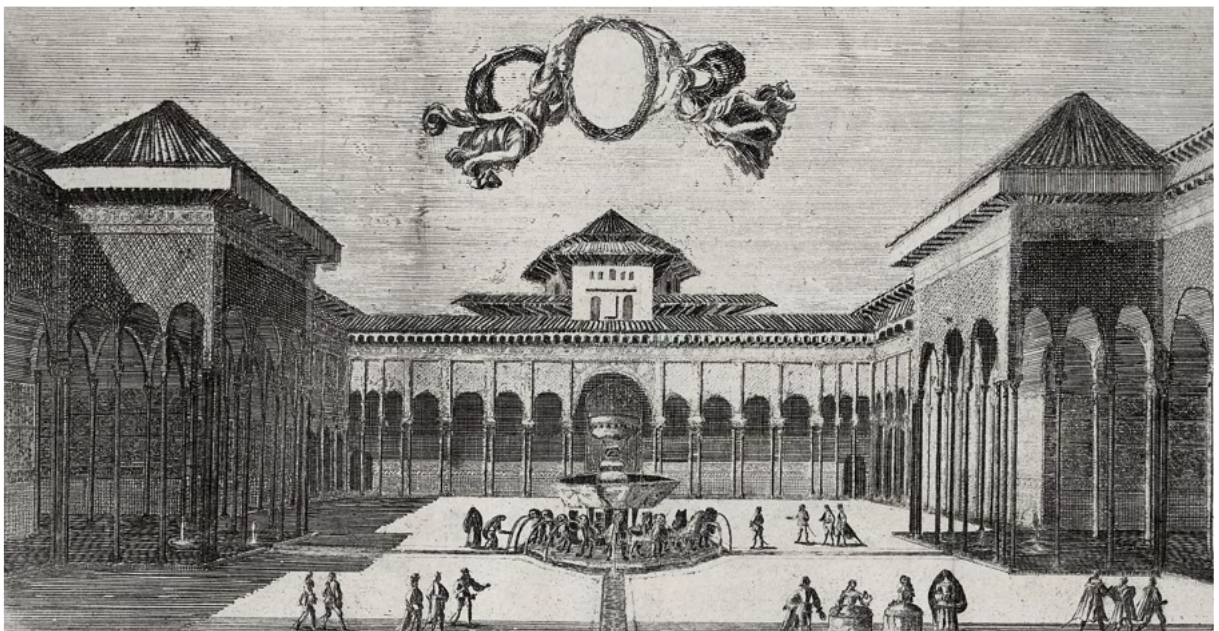
Figura 1: Patio de los Leones con la cubierta original del templete este.

Una de sus intervenciones más destacada y polémica dentro de la Alhambra es la restauración que tuvo lugar en el Patio de los Leones con la eliminación de la cubierta a cuatro aguas de 1691 y su sustitución en 1859 por una cúpula de escamas vidriadas, actuación llevada a cabo por Rafael Contreras siguiendo el estilo estilístico (Martínez de Carvajal, 1989).

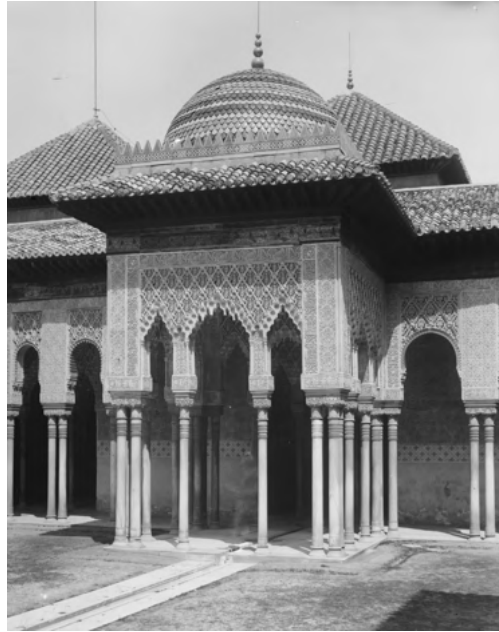
Figura 2: Templete este del Patio de los Leones tras la colocación de la cúpula vidriada por Rafael Contreras en 1859.

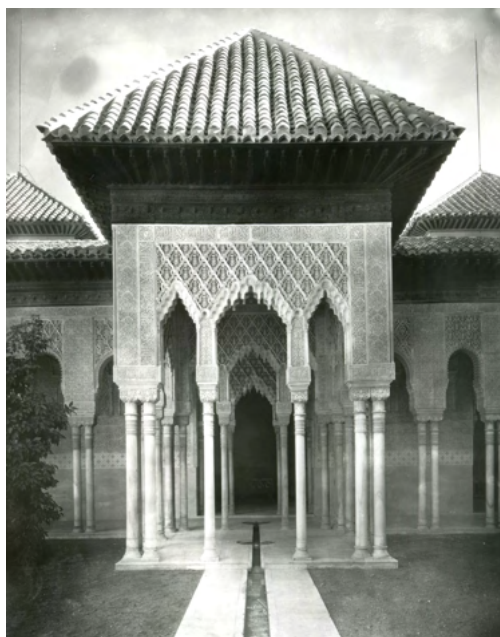
Figura 3: Templete este del Patio de los Leones tras la retirada de la cúpula vidriada en 1934 por Leopoldo Torres Balbás.

Siguiendo con el ejemplo anterior del Patio de los Leones, en 1934 Torres Balbás realizó uno de los cambios más polémicos de sus intervenciones, sustituyendo la media esfera vidriosa colocada por Rafael Contreras en 1859 por una armadura piramidal de teja curva, más acorde con la estructura original (Rivera Blanco, 2013).

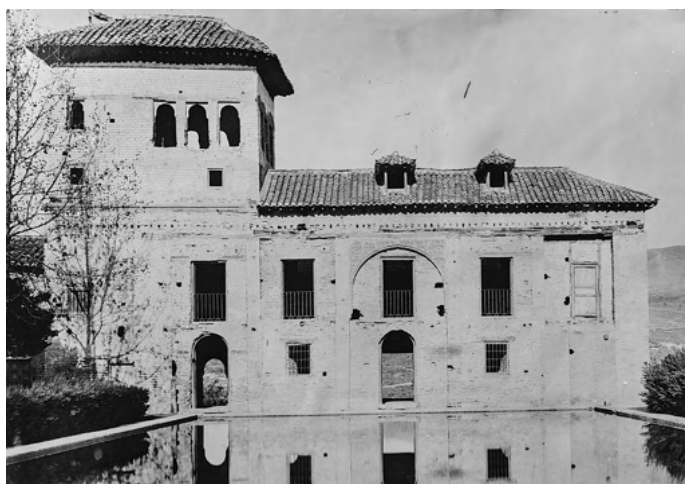
Figura 5: Galería y torre del palacio del Partal. Estado previo a la intervención de Torres Balbás.
Fuente: Anónimo, (1923). DAA-UDS/11052

La actuación de mayor relevancia fue la llevada a cabo por Leopoldo Torres Balbás en 1923, quien, desde un planteamiento científico, buscó recuperar la configuración original del edificio. Para ello, abrió de nuevo el pórtico principal, conservó los pilares de ladrillo que sustentaban la arcada ante la falta de información sobre la configuración original del elemento y eliminó la doble altura del palacio introducida en etapas anteriores. Asimismo, y en coherencia con sus criterios de intervención, señaló las líneas guía restituyendo mediante pelladas de yeso los paños de sebka ausentes para marcar una clara diferencia con lo original. Este recurso permitía reconocer la lectura global del conjunto desde la distancia y, al mismo tiempo, distinguir claramente los elementos añadidos de los originales en una observación cercana, garantizando así la identificación de la nueva intervención sin alterar la esencia del edificio (Vilar Sánchez, 2016).

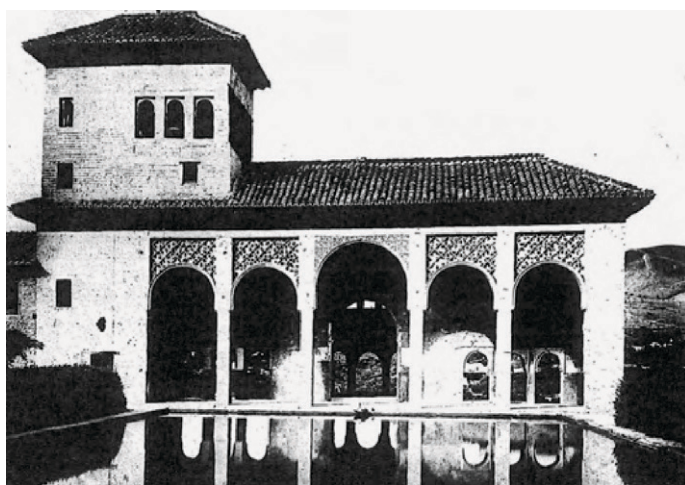
Figura 6: Galería y torre del palacio del Partal. Estado posterior a la intervención de Torres Balbás.
Fuente: Torres Balbás, L. (s.f.).

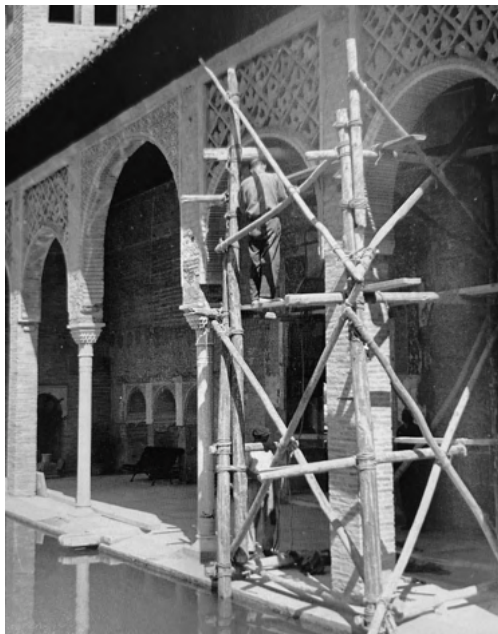
Figura 7: Sustitución de pilares de ladrillo por columnas de mármol.
Fuente: Anónimo (1965).

Como se ha señalado anteriormente, Prieto Moreno, aunque en líneas generales continuó aplicando los criterios establecidos por Leopoldo Torres Balbás, introdujo algunas excepciones puntuales. Entre ellas destaca, en 1965, la sustitución de los pilares de ladrillo por columnas de mármol, una intervención orientada a otorgar al conjunto una mayor elegancia y esbeltez, pese a que dichos elementos no formaban parte de la configuración original del palacio (Romero Gallardo, 2008).

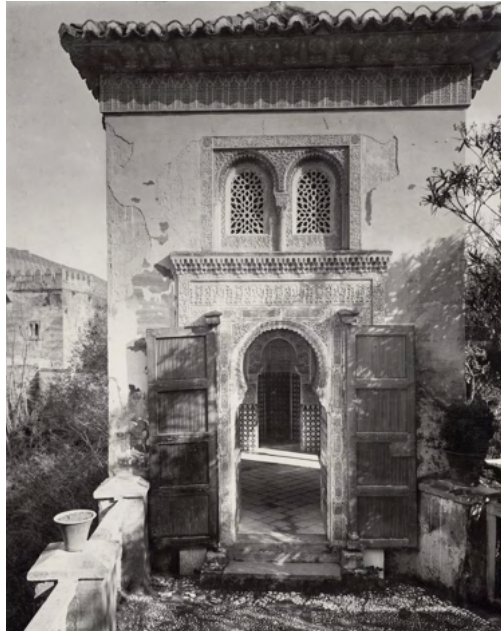
Figura 20: Fachada principal de acceso al Oratorio del Partal tras la restauración de Rafael Contreras en 1846.

Asimismo, se añadieron celosías en los pequeños huecos superiores de las fachadas y se introdujeron elementos ornamentales de yeso en las franjas verticales que enmarcan la puerta de la fachada exterior principal. En el alzado suroeste, dispuestos en tres bandas decorativas, se reprodujeron motivos de tradición nazarí alrededor de los ventanales. Estas decoraciones se realizaron mediante placas de vaciados de escayola moldeadas y ensambladas posteriormente en obra, una técnica que permite atribuir las con claridad a la intervención de Contreras, quien contaba con un taller especializado en yesería de estilo nazarí.

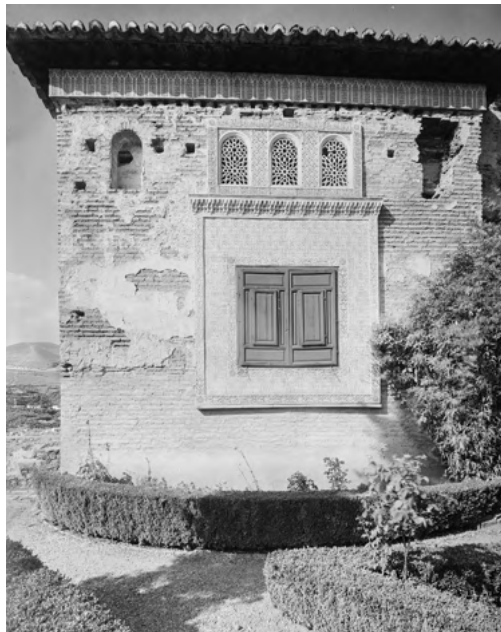
Figura 21: Fachada lateral suroeste del oratorio tras la restauración de Rafael Contreras en 1846.

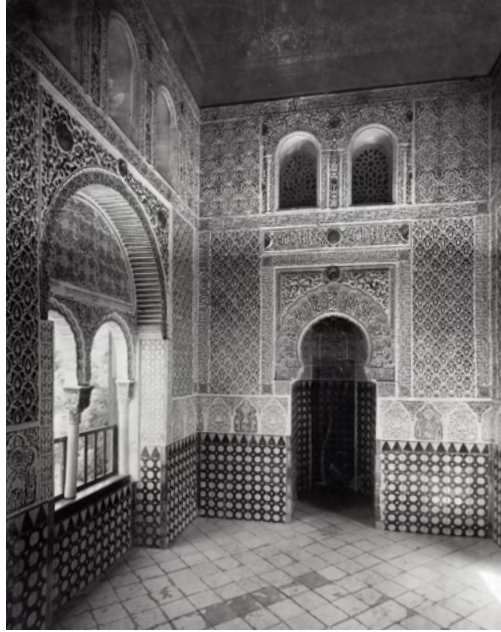
Figura 24: Vista interior del mihrab. Oratorio del Partal tras la restauración de Rafael Contreras.
Fuente: García Ayola, J. (1863). DAA-F/200.

En el interior destaca la recreación de las decoraciones de yeso de los paramentos, especialmente en las áreas próximas al mihrab y a la puerta principal. Estas intervenciones se realizaron mediante el relleno de dos alacenas en cada una de estas fachadas interiores, que posteriormente se ornamentaron con motivos decorativos para integrar visualmente la actuación y ocultar la alteración de los muros. En el espacio del mihrab se incorporaron además nuevos elementos ornamentales que reforzaban su protagonismo y se reprodujo la curvatura del arco sobre la puerta de entrada. Además, se modificaron las solerías, en la zona del zócalo se añadieron revestimientos de azulejos cerámicos, y las yeserías situadas encima de éste corresponden también a modificaciones posteriores al estado original, concebidas por Contreras para unificar el conjunto del oratorio según sus criterios estilísticos (Torres Balbás, 1969).

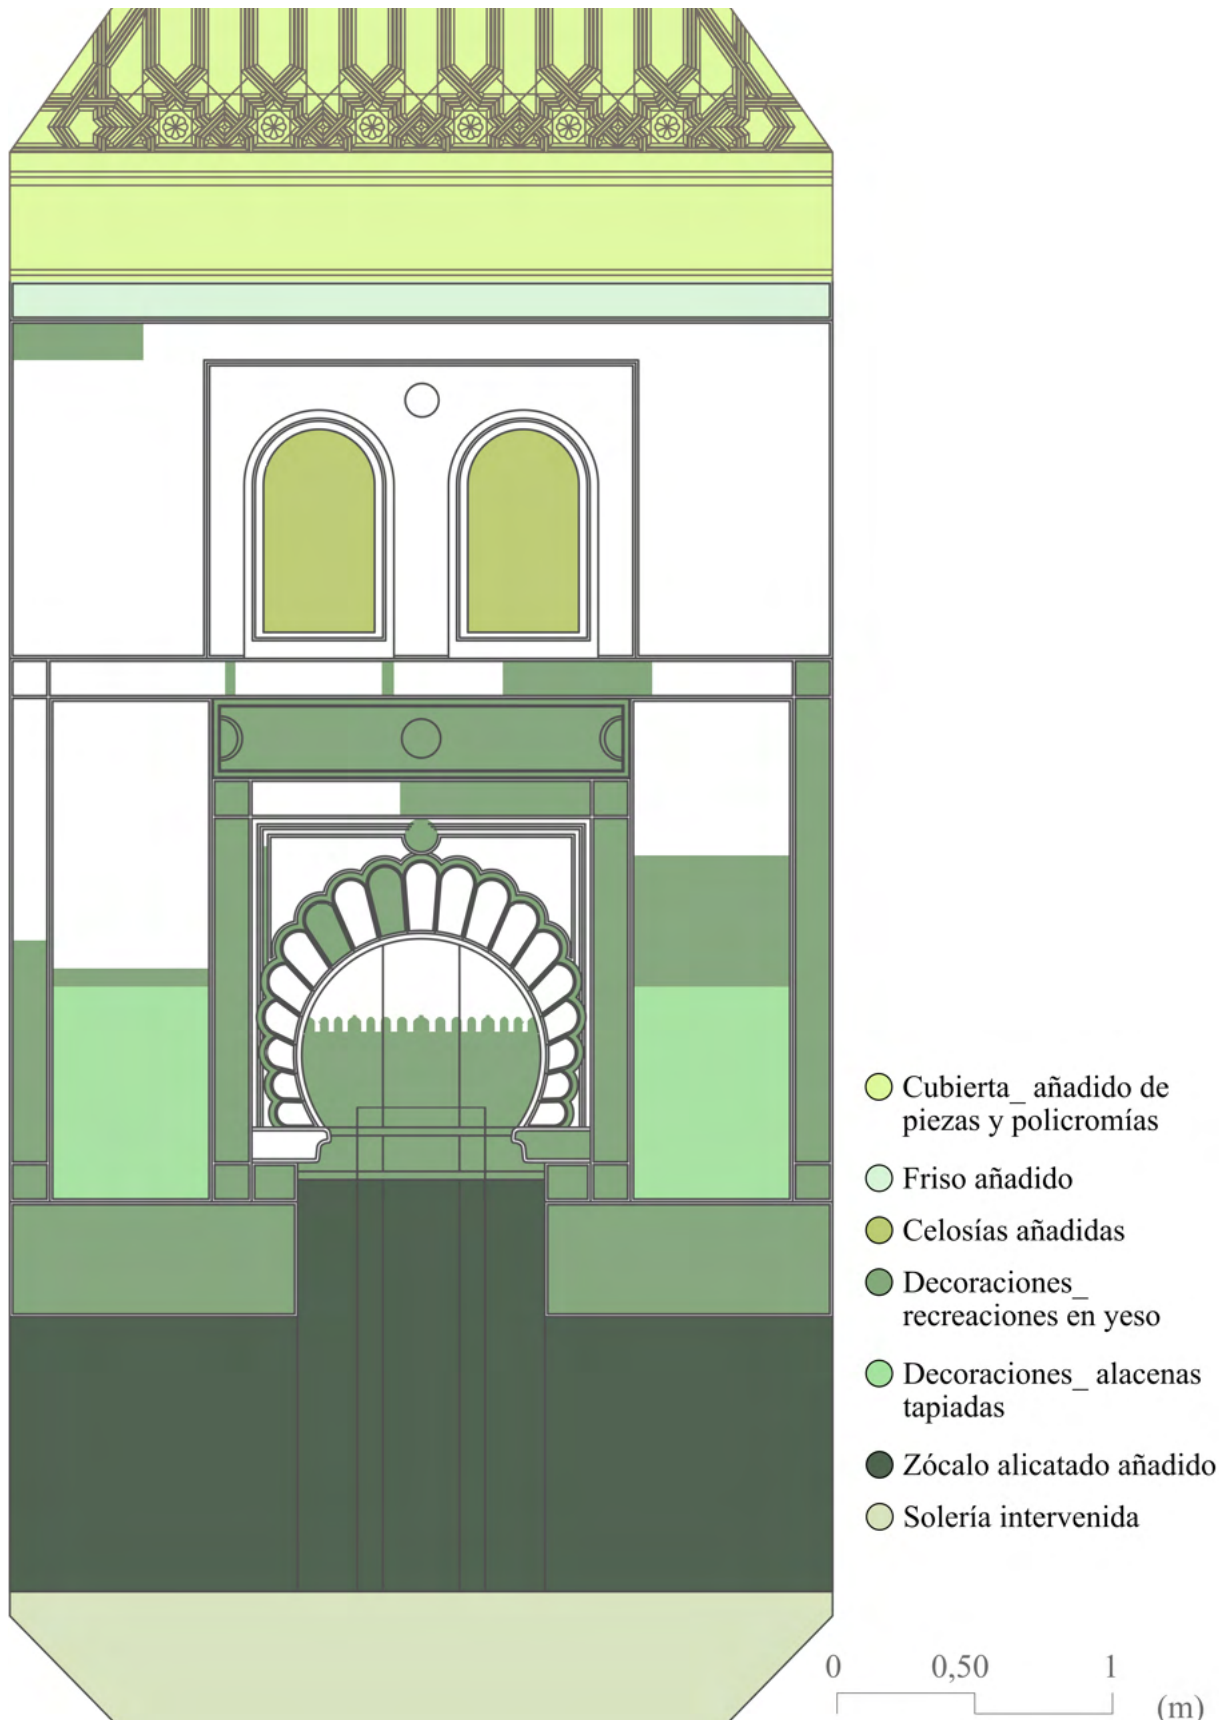
Figura 27: Elementos afectados del alzado interior del mihrab por la intervención de Rafael Contreras.

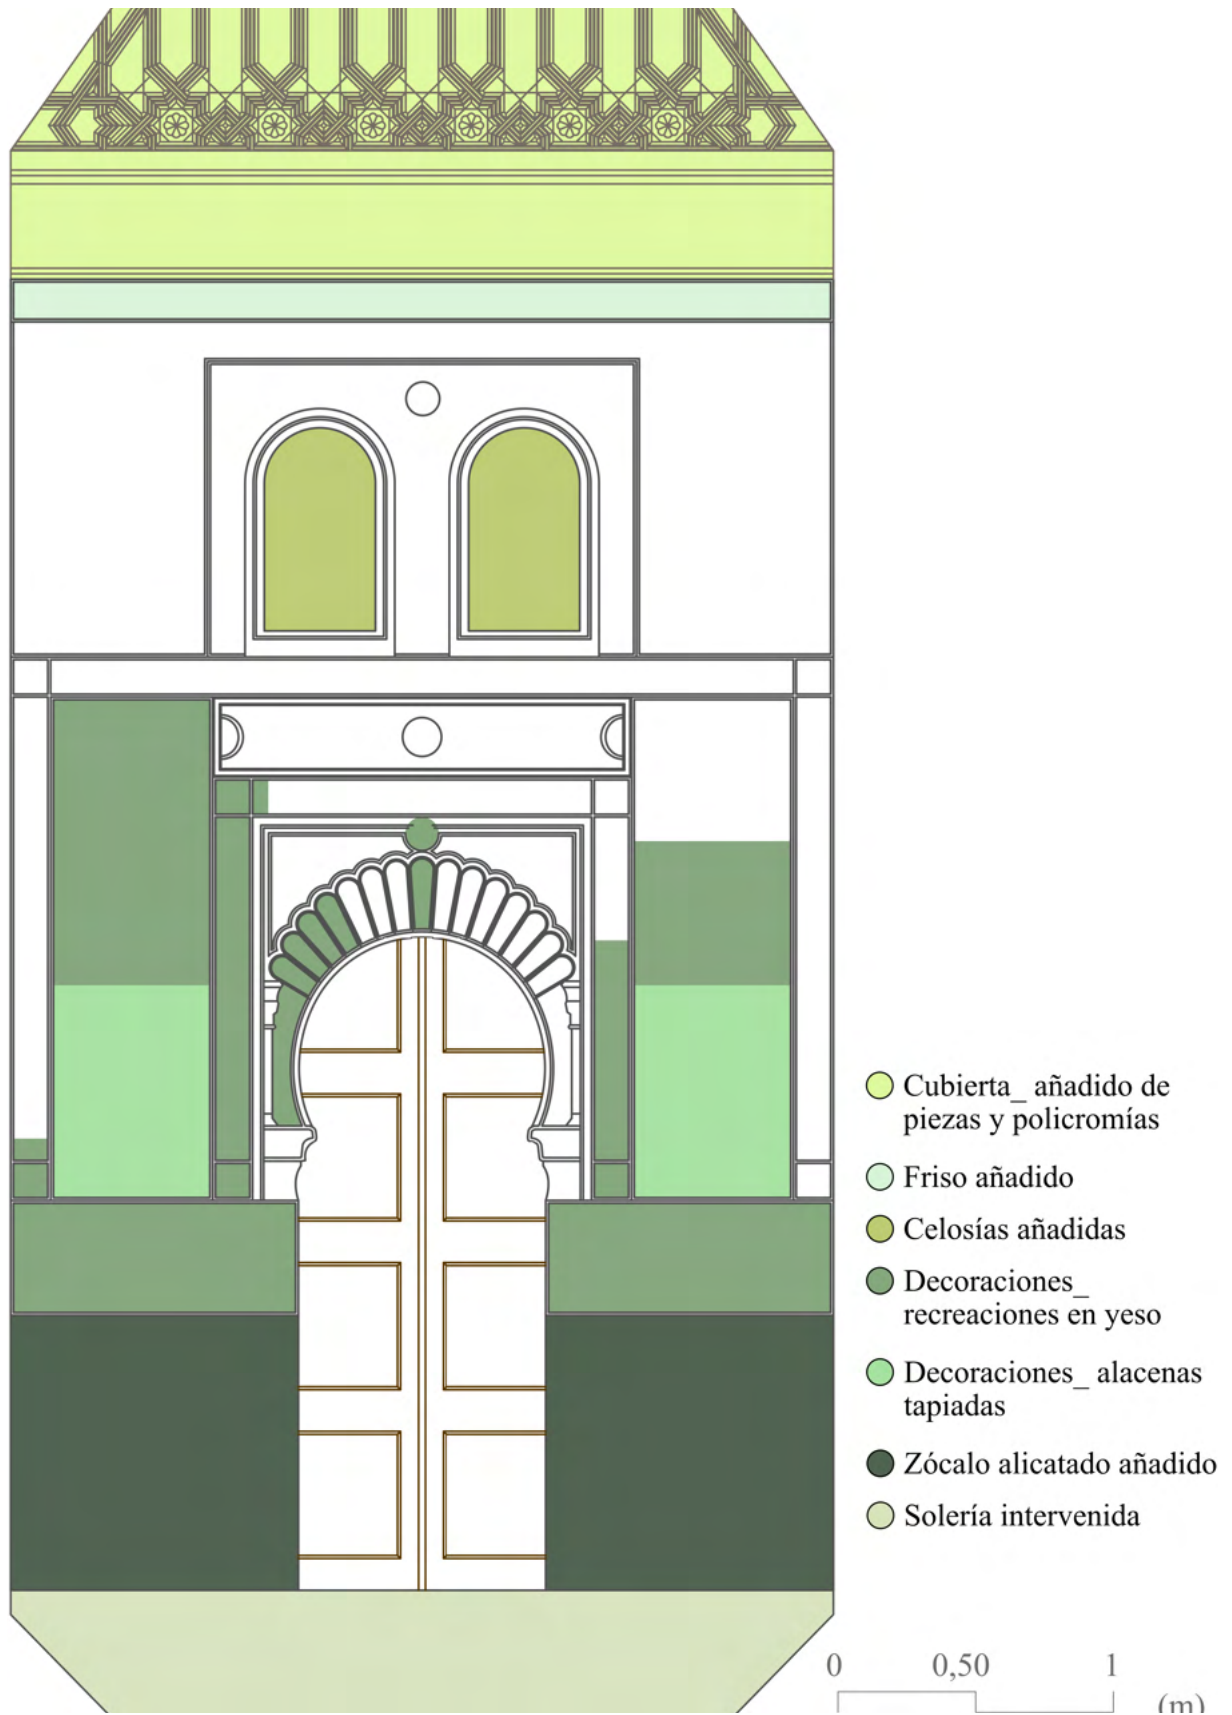
Figura 29: Elementos afectados del alzado interior de la entrada al oratorio por la intervención de Rafael Contreras.

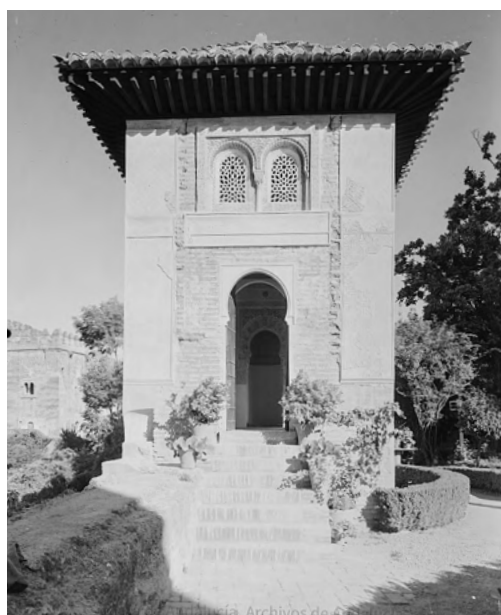
Figura 34: Fachada principal de acceso al Oratorio del Partal tras la restauración de Leopoldo Torres Balbás en 1930.

En cuanto al exterior del oratorio, Torres Balbás suprimió el antepecho situado en el acceso, al considerarlo ajeno al contexto arquitectónico del Partal. Asimismo, restituyó la cota original del terreno en la entrada y, para garantizar el acceso al interior, proyectó una nueva escalera de ladrillo colocada a sardinel, sustituyendo los peldaños existentes. También eliminó la ornamentación del arco de acceso recreado por Contreras y las bandas horizontales de yeso de este alzado. De los márgenes verticales de esta misma fachada eliminó los añadidos de yeso, bajo los que descubre algunos paños con decoraciones originales del siglo XIV que deja al descubierto. En algunos puntos donde no se hallaron yeserías originales, se limitó a señalar las líneas de referencia del trazado de los motivos ornamentales, evitando completarlos o reconstruirlos para no alterar su autenticidad.

Además, optó por conservar las celosías de los pequeños huecos situados en la parte superior de los tres alzados exteriores, ya que, pese a ser consciente de su carácter añadido en la etapa estilística, no disponía de información suficiente sobre su configuración original y prefirió no sustituirlas sin una base documental sólida. Por el contrario, las hojas de la puerta, correspondientes a una obra morisca no original, fueron eliminadas. En su lugar, se ubicó la puerta retranqueada entre el espesor del muro del alzado noroeste, de modo que quedara disimulada tras los arcos interior y exterior del vano de acceso, siguiendo la tradición nazarí (Wulff Barreiro, 2012).

Torres Balbás descubrió unas huellas a ambos lados de dicha puerta de restos de lo que habría sido en el pasado unas pilastras de ladrillo que irían desde la cota del suelo hasta el alero, que no pudo reconstruir tampoco por falta de información (Torres Balbás, 1981).

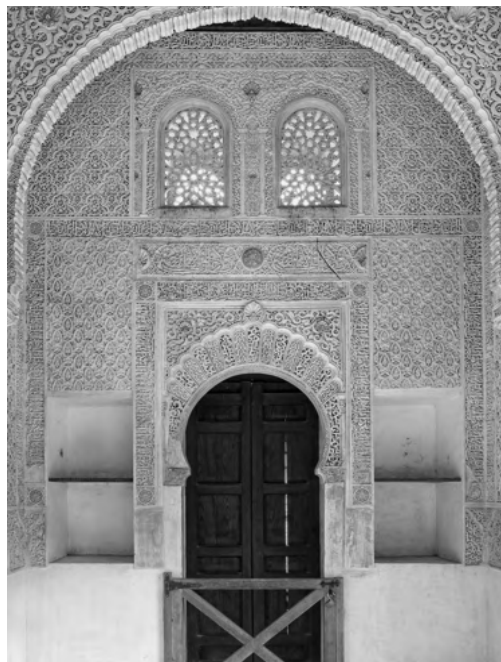
Figura 37: Vista interior de la entrada al Oratorio del Partal tras la restauración de Leopoldo Torres Balbás.

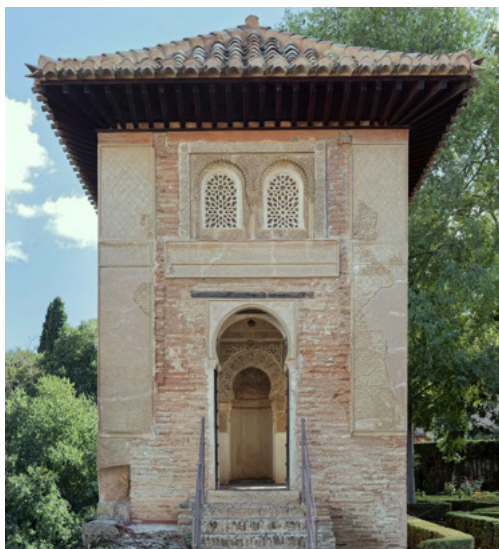
Figura 46: Fachada principal de acceso al Oratorio del Partal tras la restauración de Federico Wulff Barreiro en 2017. Fuente: Ártico (s.f.).

La restauración proyectada y dirigida por Federico Wulff Barreiro, desarrollada entre 2013 y 2017, se planteó como una intervención de carácter esencialmente conservador, centrada en garantizar la estabilidad estructural y la conservación del oratorio, evitando transformaciones formales innecesarias y empleando técnicas compatibles con las originales. Se apostó por diferenciar discretamente las nuevas incorporaciones de los elementos históricos, de modo que resultasen reconocibles, pero estuviesen plenamente integradas en una lectura global del conjunto. La actuación rechazó cualquier recreación estilística, optando por consolidar, proteger y poner en valor lo existente.

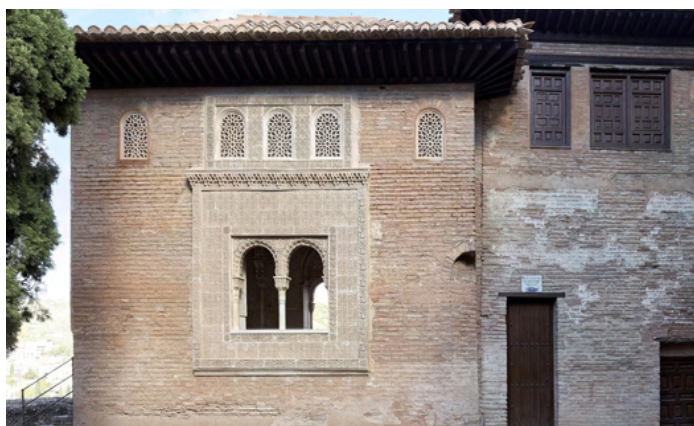
Figura 47: Fachada lateral suroeste del oratorio y la Casa de Astasio de Bracamonte tras la restauración de Federico Wulff Barreiro en 2017. Fuente: Ártico (s.f.).

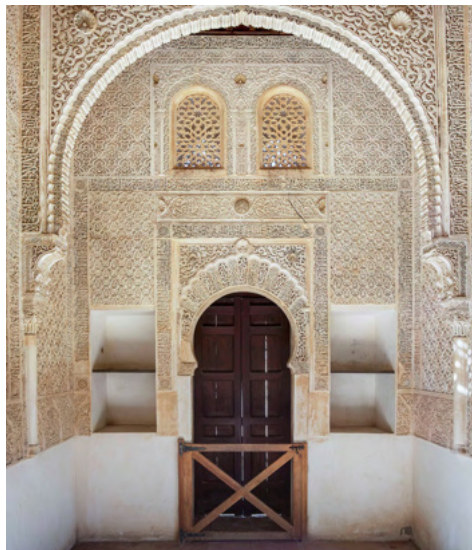
Figura 48: Vista interior del mihrab. Oratorio del Partal tras la restauración de Federico Wulff Barreiro. Fuente: Ártyco (s.f.).

Finalmente, Wulff Barreiro abordó la restauración de las yeserías originales del siglo XIV presentes en los paramentos interiores y exteriores, retirando morteros de cemento y otros añadidos posteriores perjudiciales para su conservación, con el fin de fijar los escasos restos de policromía conservados en las fachadas. Para ello se recurrió a técnicas actuales compatibles con los materiales históricos, como el uso del denominado mortero Alhambra. Este material permitió intervenir de forma controlada en aquellas zonas previamente alteradas, ya que, aunque las yeserías nazaries y almohades podían reconocerse por sus acabados característicos, tras la restauración de Torres Balbás hubo pequeñas intervenciones en las que se hizo uso de escayola, lo que dificultó la lectura cronológica del conjunto. El empleo de este mortero posibilita la identificación de las áreas restauradas mediante luz ultravioleta, garantizando la diferenciación entre lo original y lo añadido y reforzando la claridad documental de la intervención.

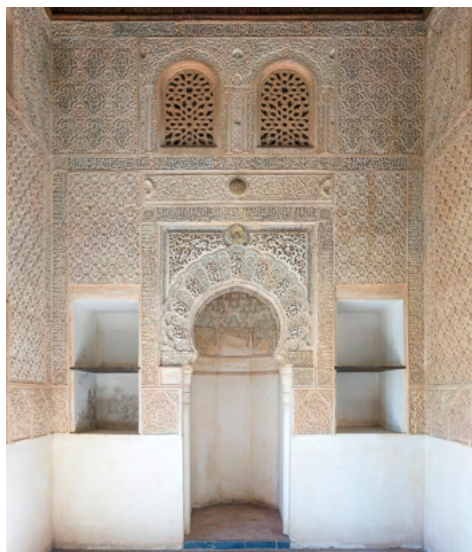
Figura 49: Vista interior de la entrada al Oratorio del Partal tras la restauración de Federico Wulff Barreiro. Fuente: W+G Arquitectos (2017).

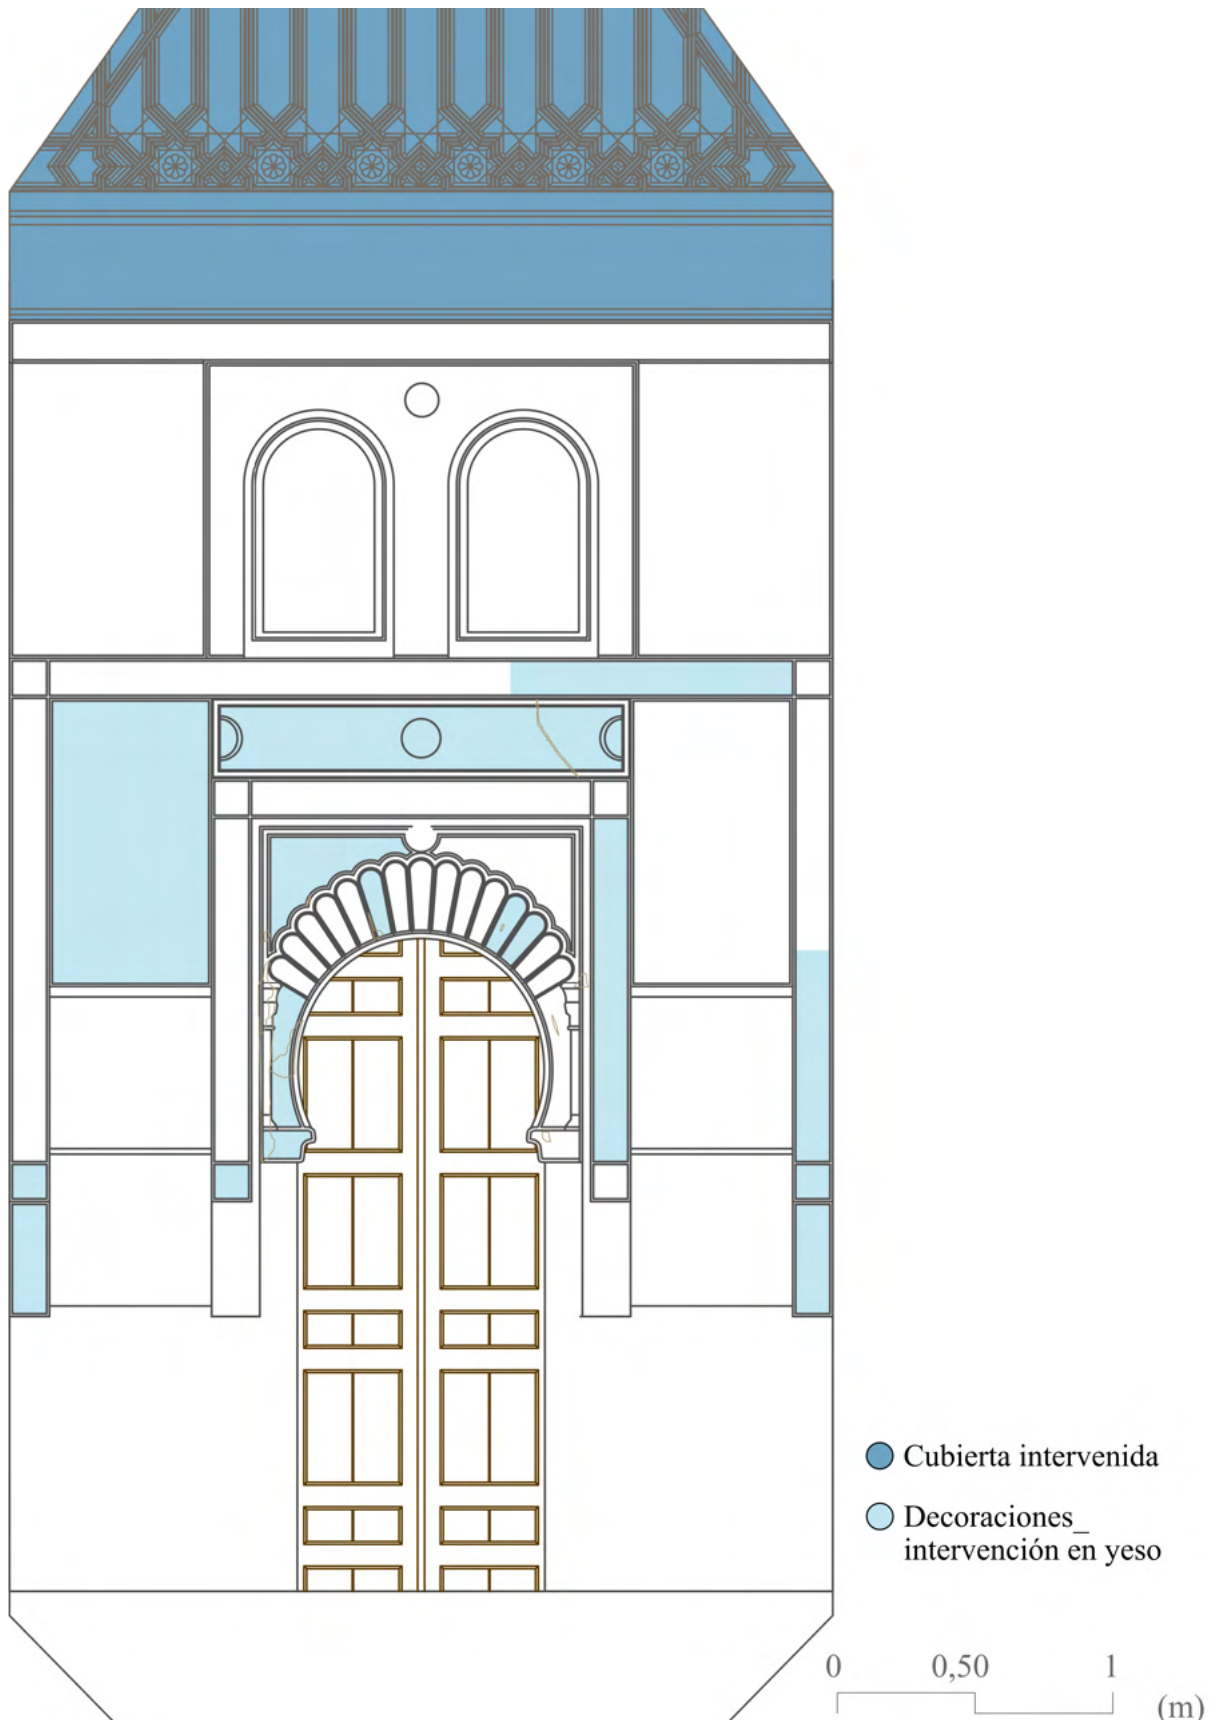
Figura 53: Elementos afectados del alzado interior de la entrada al oratorio por la intervención de Federico Wulff Barreiro.

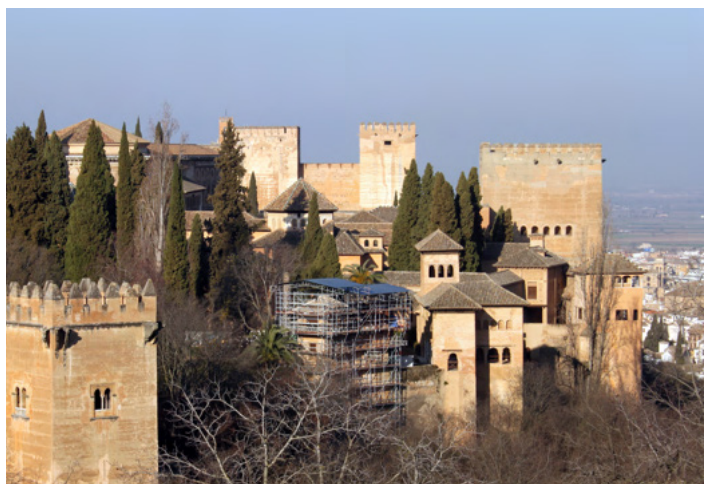
Figura 58: Conjunto de la Alhambra. Andamiaje del Oratorio del Partal para la última intervención.

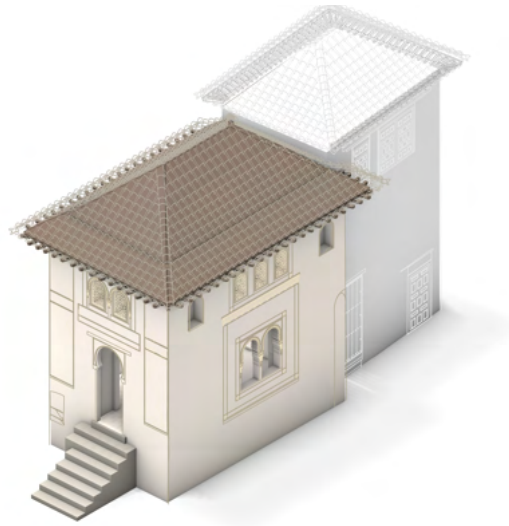
Figura 59: Modelado 3D. Oratorio del Partal junto a la Casa de Astasio de Bracamonte.
Fuente: Elaboración propia sobre documentación gráfica facilitada por la empresa Ártico – Arte, Conservación y Restauración.

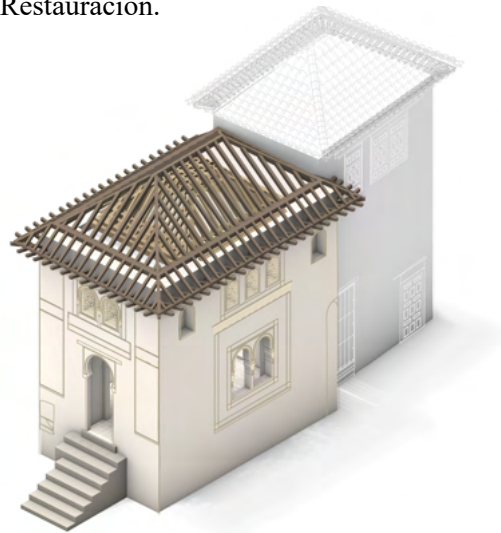
Figura 60: Modelado 3D. Cubierta exterior estructural del Oratorio del Partal.
Fuente: Elaboración propia sobre documentación gráfica facilitada por la empresa Ártico – Arte, Conservación y Restauración.

Tal como se ha señalado anteriormente, el edificio cuenta con una cubierta de tipología nazarí formada por una doble estructura de madera. Por un lado, se dispone una techumbre inferior de carácter decorativo, tratándose de una armadura apeinazada visible desde el interior del oratorio. Esta estructura autoportante se compone de pares y nudillos ensamblados mediante peinazos situados en el almizate central, en la zona de arranque de los pares y en su encuentro con el almizate. La configuración del almizate se articula a partir de la repetición de motivos geométricos en forma de estrellas de ocho puntas, generadas por la disposición ortogonal de peinazos y nudillos. Este esquema geométrico responde a una de las soluciones más habituales en las armaduras nazaríes, ya que los ángulos resultantes, de 90° y 45°, facilitan tanto la organización formal del conjunto como el ensamblaje preciso de las distintas piezas. Como remate, se incorpora una pieza decorativa central de mayores dimensiones que refuerza la jerarquía visual del almizate.

El proyecto tuvo como eje principal la rehabilitación integral de las cubiertas y la restauración de la armadura apeinazada y del alfarje de acceso, abordando las lesiones detectadas derivadas de problemas de humedad, deformaciones estructurales y presencia de restos animales, que ponían en riesgo la conservación del edificio. Por ello, se desmontaron las cubiertas para acceder al extradós de la armadura, se restauró estructural y constructivamente la carpintería histórica, corrigiendo apoyos inadecuados, reforzando zonas degradadas mediante prótesis de madera y recuperando ensambles tradicionales. Paralelamente, se llevó a cabo una limpieza exhaustiva y una restauración pictórica destinada a eliminar barnices y capas añadidas, sacar a la luz las policromías y epigrafías conservadas y consolidar los restos originales. Además,

se reconstruyó la sobrecubierta con un sistema de impermeabilización ventilado y se reutilizó la mayor parte de la teja histórica, asegurando la protección a largo plazo del interior (Ártyco, 2015a).

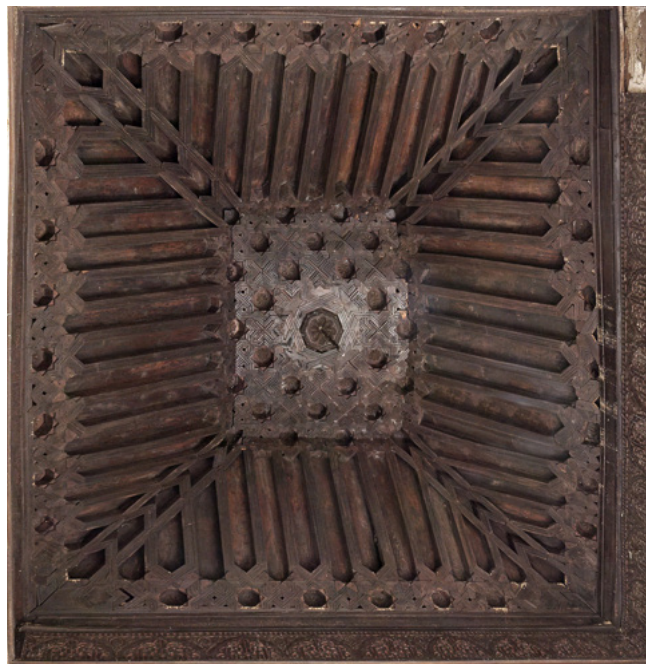
Figura 62: Estado previo a la intervención de la armadura interior.
Fuente: Ártico (s.f.).

El mal estado de conservación de la cubierta provocó una alteración estructural significativa, especialmente en la zona del almizate, donde se produjo un desplome del faldón norte como consecuencia de varios factores hallados en el estudio inicial del proyecto y que explican su progresivo deterioro.

Esta debilidad estructural se vio agravada por la presencia de humedad, consecuencia de filtraciones a través de la cubierta, especialmente en la zona afectada por el derrumbe. La presencia de agua favoreció el desarrollo de hongos, acelerando el deterioro de la madera que causó daños en elementos de la estructura y desperfectos en la decoración geométrica.

Durante la intervención de 1930, Leopoldo Torres Balbás optó por una solución conservadora, respetando la deformación existente de la armadura y estabilizándola mediante la aplicación de nuevos estratos de yeso. Con esta decisión se priorizó la contención del deterioro frente a la corrección estructural, lo que derivó en la acumulación de dicho excedente de carga.

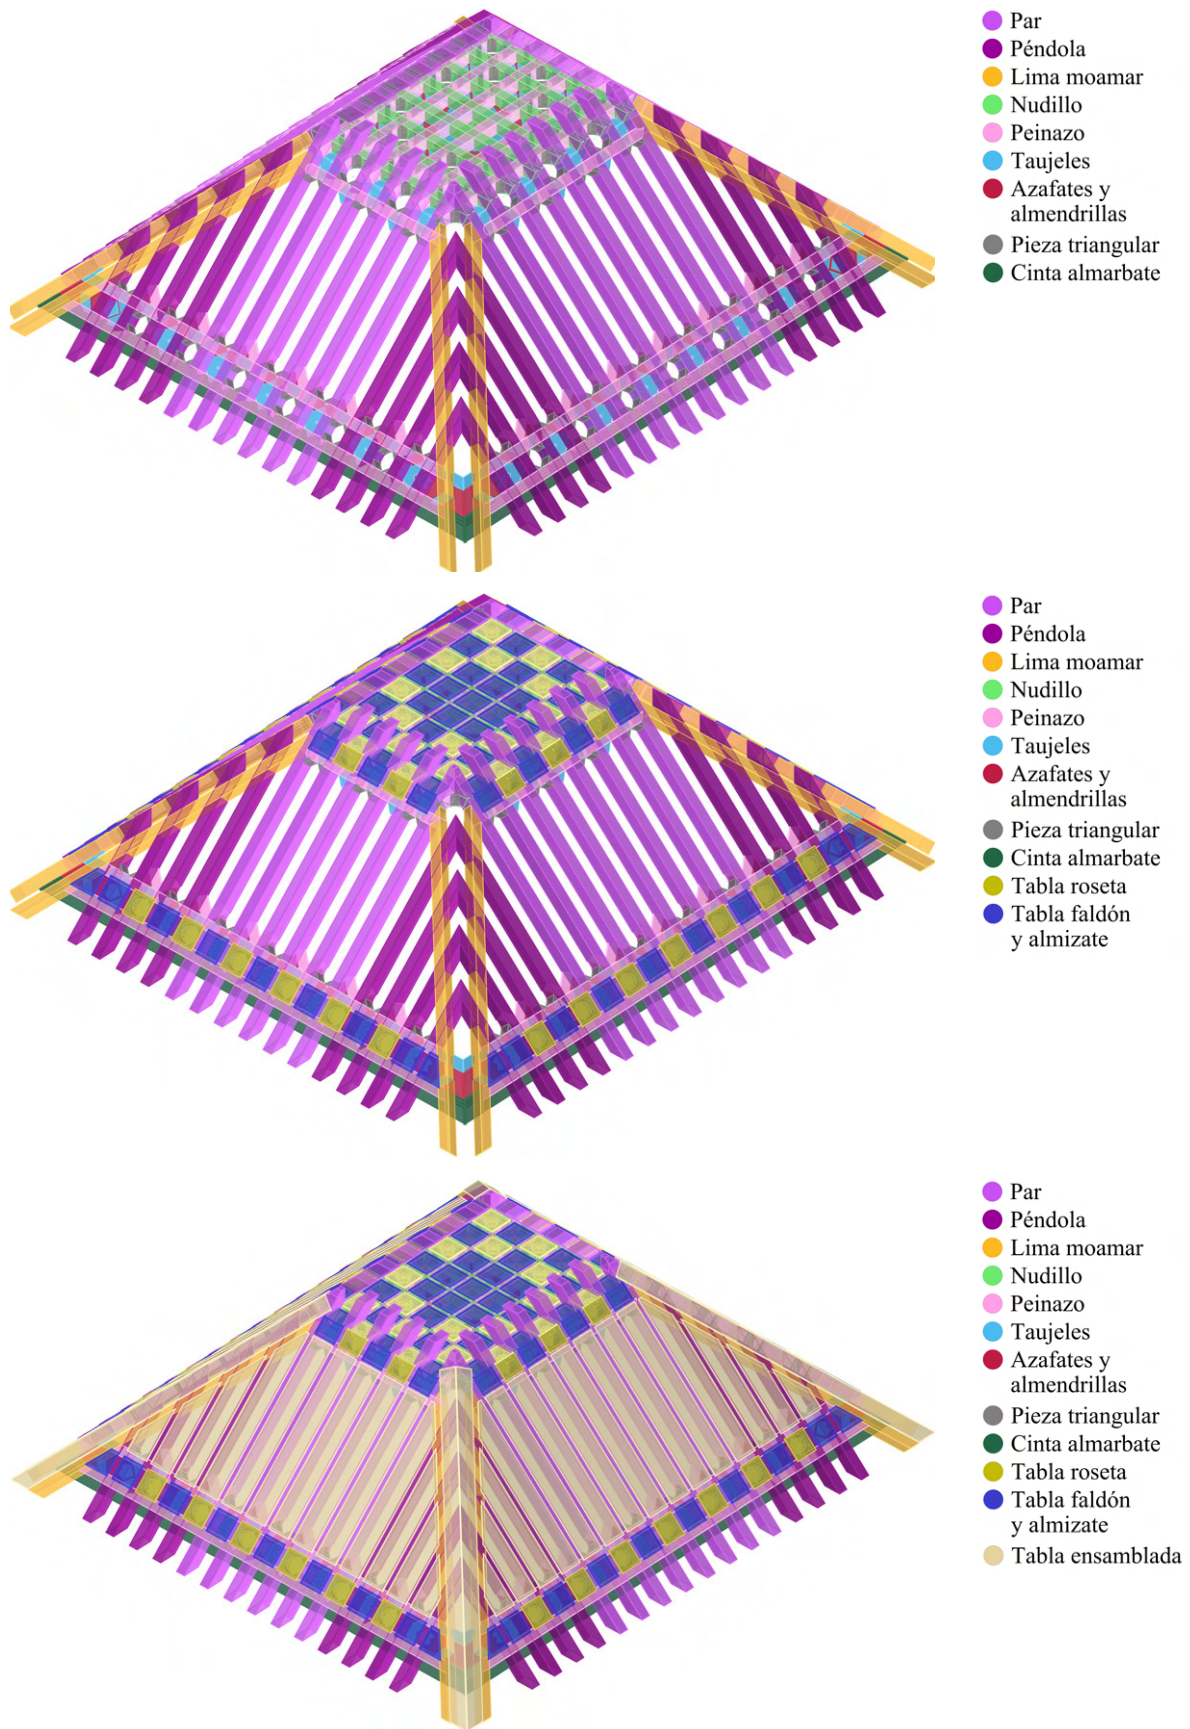
Figura 65: Modelado 3D. Despiece de elementos de la armadura interior (reverso).

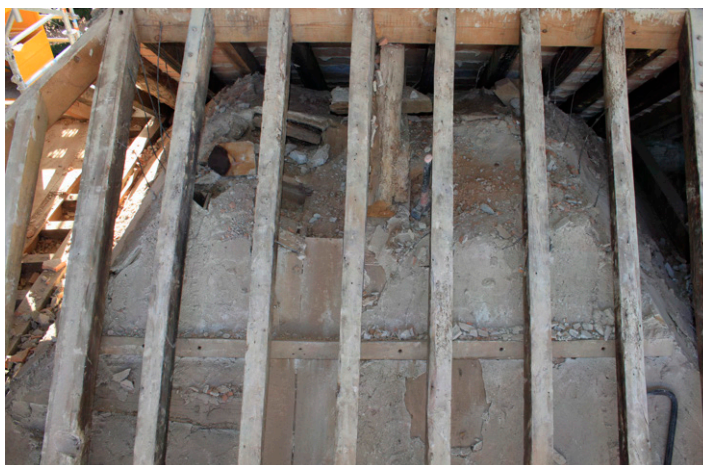
Figura 66: Estado previo a la intervención de la cubierta exterior.

El segundo elemento que conforma la cubierta es la sobrecubierta exterior, una estructura autoportante independiente de la armadura interior, cuya función principal es soportar el peso del tejado y proteger la techumbre decorativa del oratorio.

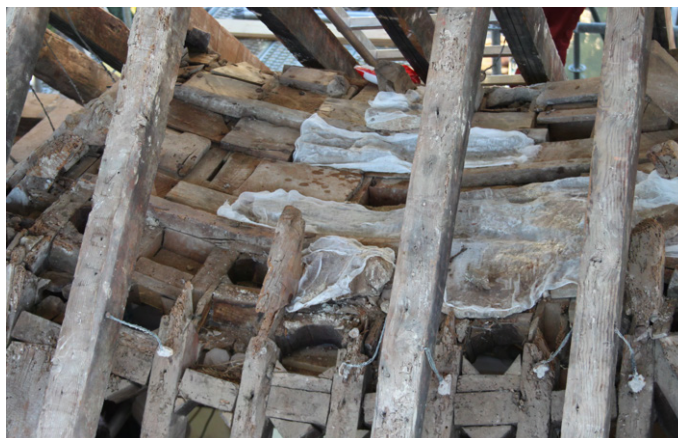
Figura 69: Estado previo a la intervención del almizate.
Fuente: Ártycó (s.f.).

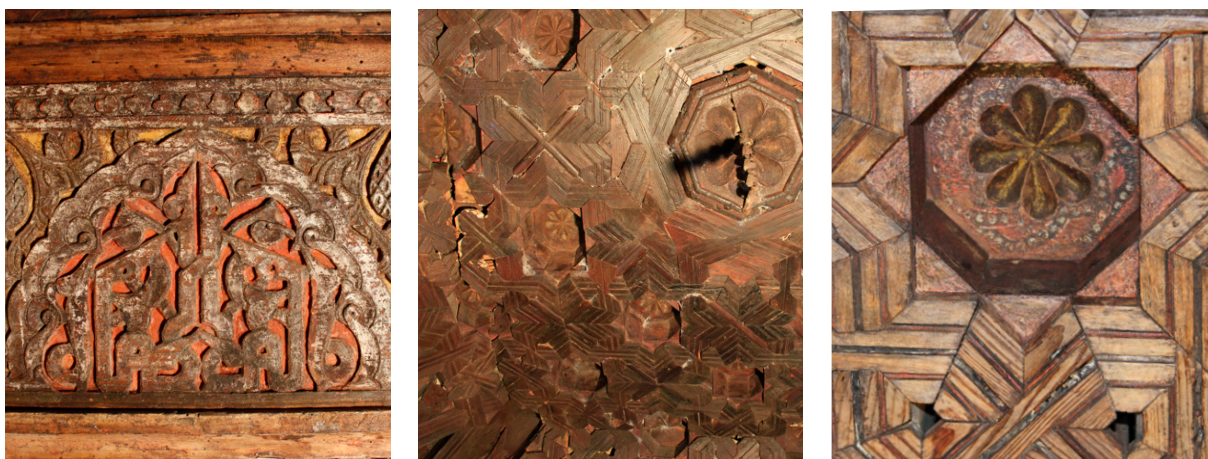
Figura 71: Estado previo a la intervención de las policromías en cubierta.
Fuente: Ártico (s.f.).

A estos daños derivados de las intervenciones humanas se suman los producidos por agentes naturales, como la acumulación de suciedad, la presencia de nidos de animales, así como excrementos que afectaron especialmente a zonas como el arrocabe. A pesar de ello, los restos que han llegado hasta nuestros días han sido suficientes para permitir una reconstrucción infográfica de la policromía original y comprender mejor su configuración (Wulff Barreiro, 2012).

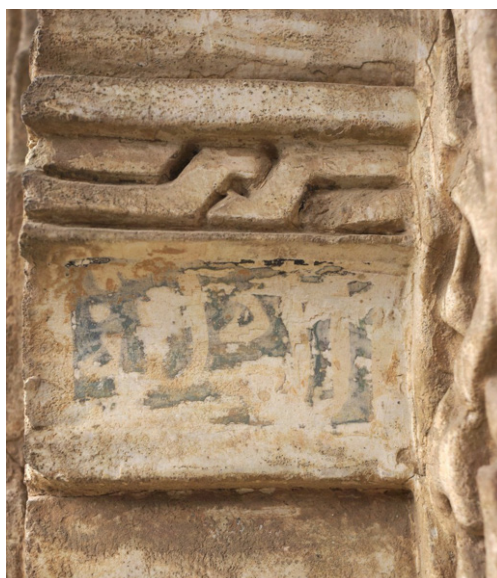
Figura 75: Estado previo a la intervención de las yeserías.

A estos daños se sumaron los provocados por los asentamientos del edificio y los movimientos estructurales a lo largo de los años, que generaron fisuras, roturas y desprendimientos parciales en las yeserías, incrementando su fragilidad, o la suciedad acumulada y restos de origen animal que favorecieron el desgaste de la obra. Asimismo, los distintos criterios aplicados a lo largo de las sucesivas restauraciones contribuyeron a una compleja superposición de capas de repintes, repolicromados y reposiciones arbitrarias, especialmente durante el siglo XIX, así como a limpiezas selectivas realizadas en 1930. Aunque estas actuaciones pretendían unificar la imagen del oratorio o recuperar su configuración primitiva, en muchos casos ocultaron la policromía original o provocaron pérdidas de volumen y definición en los relieves de yeso (Tracer, 2017).

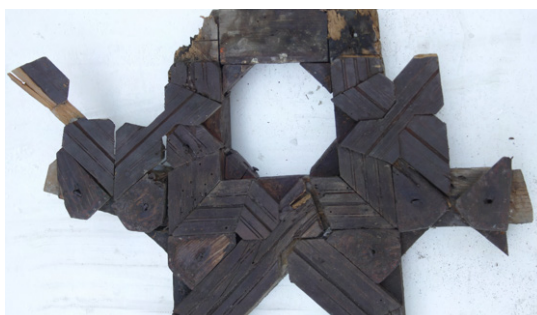
Figura 80: Par deteriorado de la cubierta interna del oratorio.

En el reverso, fue necesaria la consolidación de determinadas piezas clave para mejorar la transmisión de cargas y la estabilidad de la armadura. Para ello fue imprescindible el desmontaje parcial de elementos de los faldones y del almizate en las zonas con mayor grado de deterioro, donde también se recurrió a la incorporación de injertos compatibles y refuerzos discretos para recuperar la capacidad resistente de la madera. Paralelamente, se eliminaron añadidos y refuerzos inapropiados de intervenciones anteriores que generaban sobrecargas o alteraban el comportamiento de la armadura. Todas las piezas retiradas fueron previamente numeradas y documentadas, lo que permitió su tratamiento individual en taller y su rigurosa recolocación a posterior. El proceso de despiece diferenció los elementos con función estructural, como estribos, pares, nudillos, peñazos o péndolas, de entre aquellos de carácter no estructural, como las tablas decorativas o de cierre, apoyándose en documentación visual.

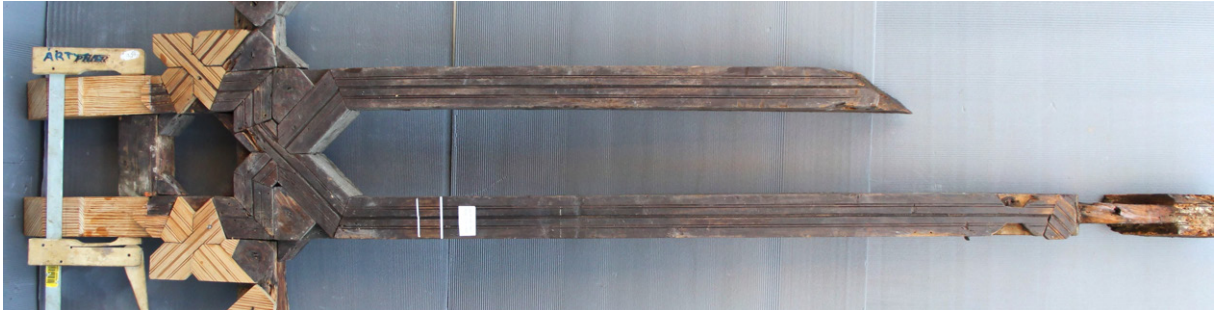
Figura 81: Par tratado de la cubierta interna del oratorio.
Fuente: Ártico (s.f.).

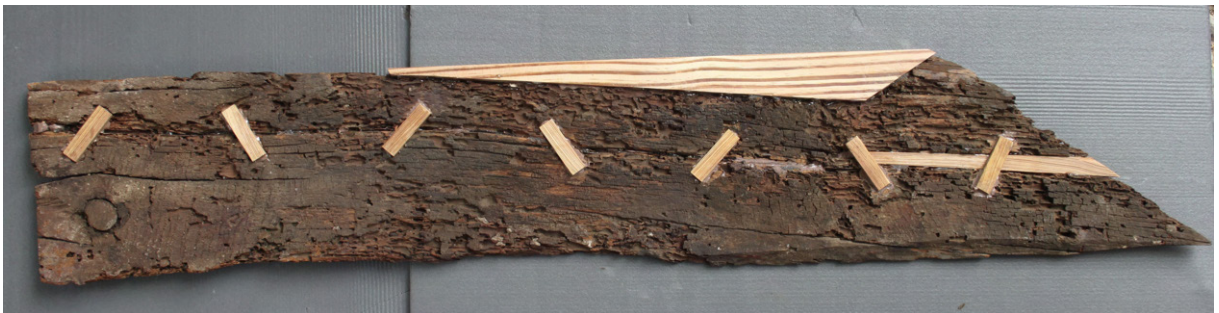
Figura 82: Tabla tratada y reforzada de la cubierta interna del oratorio.
Fuente: Ártico (s.f.).

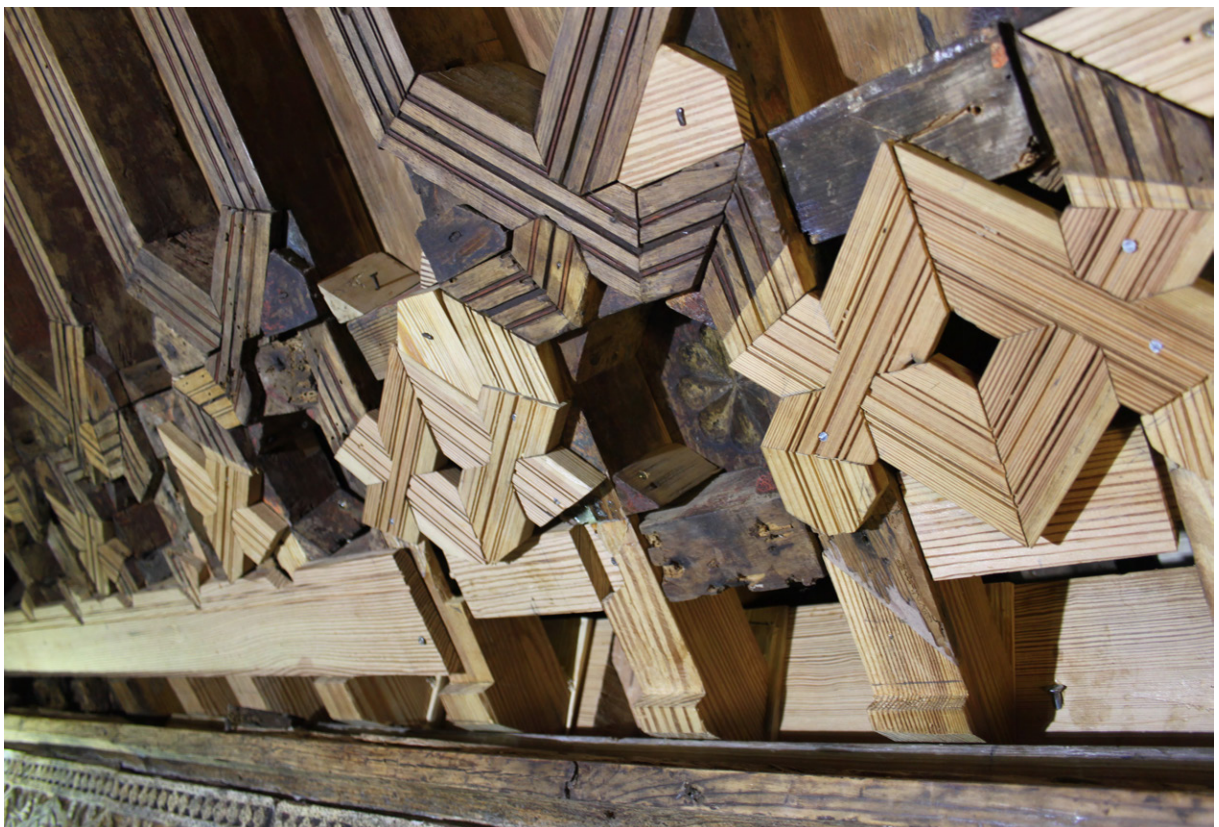
Figura 83: Piezas nuevas de la cubierta interna del oratorio.
Fuente: Ártico (s.f.).
