EL ORATORIO DEL PARTAL EN LA ALHAMBRA DE GRANADA

Estudio de la evolución arquitectónica y los procesos de restauración

Trabajo de Fin de Grado

Escuela Técnica Superior de Arquitectura de Madrid

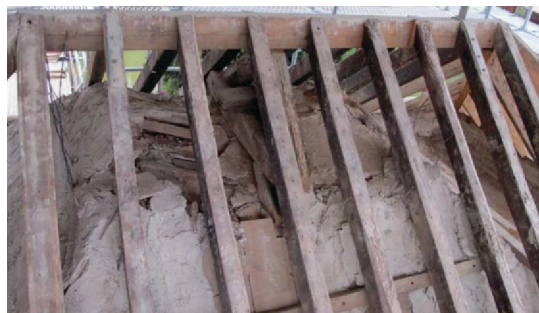
Figura 85: Tableros de ladrillo apoyados sobre la cubierta interior.
 Fuente: Ártico (s.f.).

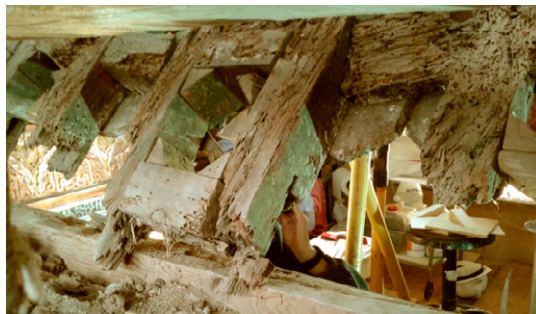
Figura 87: Estado inicial de la zona inferior de la cubierta.

Al igual que en el caso de la cubierta interna, el proceso continuó con la limpieza general, el desmontaje parcial de los elementos estructurales más afectados garantizando su correcta identificación y recolocación y la eliminación de añadidos de intervenciones anteriores que no resolvían los problemas estructurales de fondo. A partir del despiece, se llevaron a cabo trabajos de consolidación, injertos, reutilización de piezas de otras armaduras nazarís y la incorporación de refuerzos puntuales en estribos, pares y apoyos degradados y finalmente, se reconstruyó la sobrecubierta con un sistema más ligero añadiendo capas impermeabilizantes para combatir el problema de la humedad (Ártyco, 2015b).

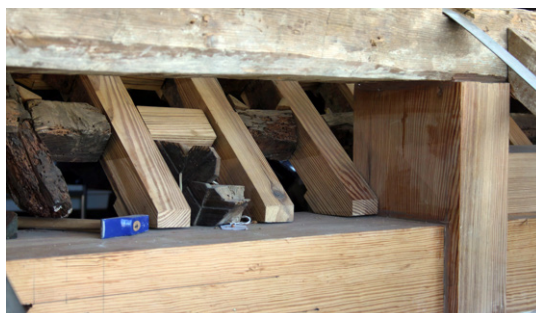
Figura 88: Estado final de la zona inferior de la cubierta tratada.

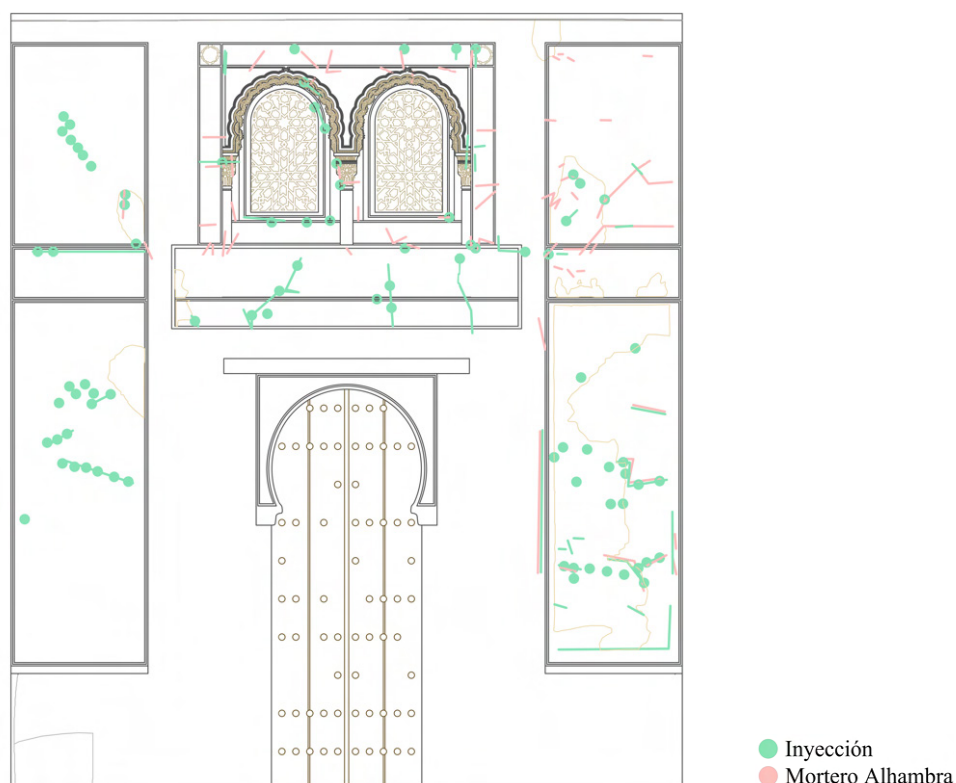
Figura 89: Planimetría del alzado exterior noroeste. Intervención en las yeserías del Oratorio del Partal.

La limpieza se realizó de forma muy controlada, priorizando métodos en seco suaves, y recurriendo puntualmente a técnicas láser en zonas especialmente degradadas. La consolidación estructural de las placas se realizó mediante inyecciones y sistemas de fijación compatibles con el yeso original, restableciendo la correcta adherencia y cohesión entre las yeserías y el soporte del muro. Las pérdidas de volumen y las grietas se resolvieron con mortero Alhambra, fácilmente identificable, evitando criterios estilísticos o reconstrucciones miméticas y garantizando la lectura diferenciada de la intervención contemporánea mediante luz ultravioleta (Rubio Domene, 2022).

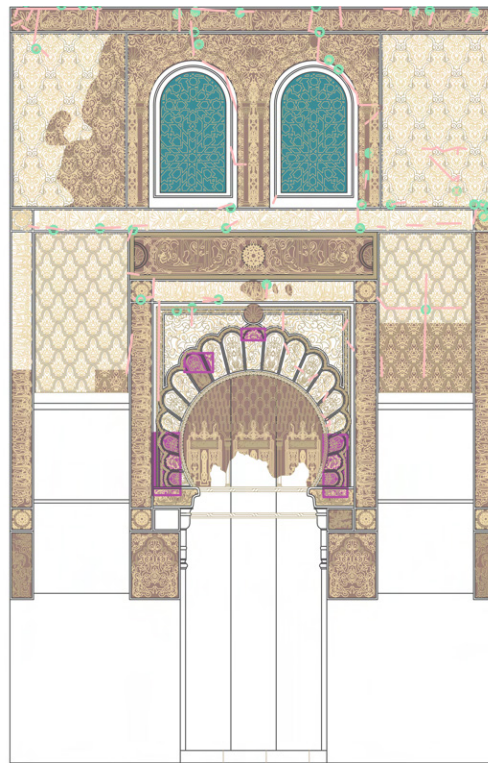
Figura 90: Planimetría del alzado interior del mihrab. Intervención en las yeserías del Oratorio del Partal.

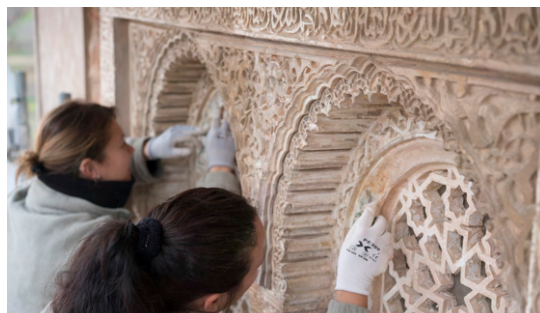
Figura 94: Intervención de las yeserías del oratorio.

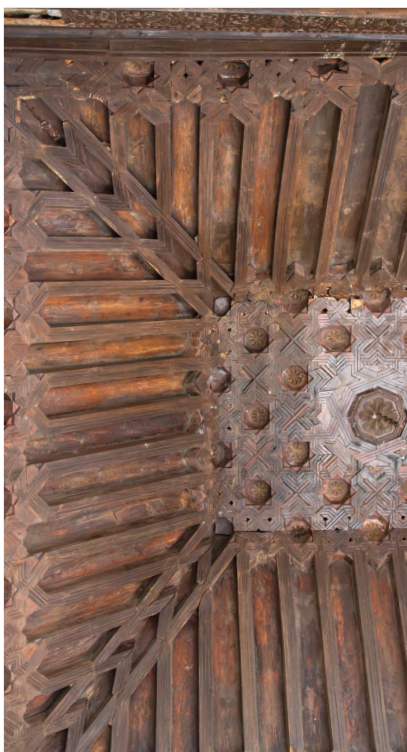
Figura 95: Estado inicial de la cubierta del Oratorio del Partal.

En cuanto a la cubierta, el estado final permite una lectura clara de su geometría, de su sistema constructivo y de su valor artístico, aun asumiendo la pérdida irreversible de gran parte de su policromía original. Frente a intentos pasados de homogeneización visual, la intervención actual optó por una presentación honesta del edificio, en la que se conservan los restos originales sin forzar reconstrucciones hipotéticas, distinguiendo las piezas intervenidas sin llegar a desentonar dentro del conjunto. Este criterio refuerza la comprensión histórica del elemento y facilita la diferenciación entre lo conservado, lo restaurado y lo añadido.

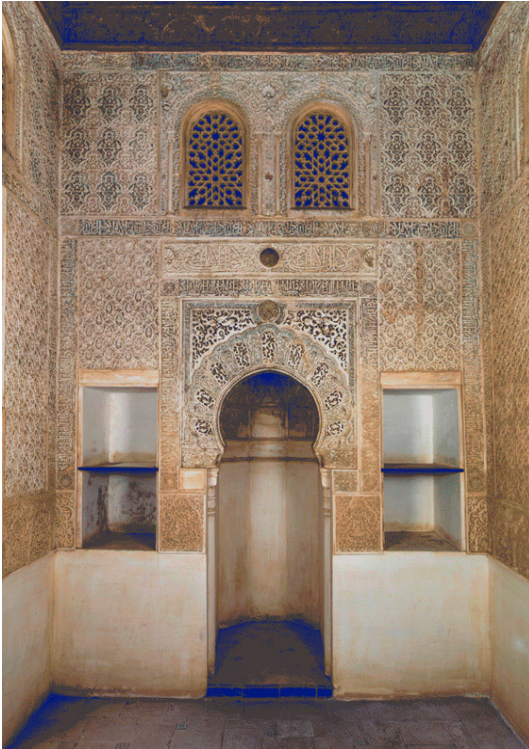
Figura 97: Estado inicial de las yeserías de la fachada interior del mihrab.
Fuente: Tracer, (2015-2016e).

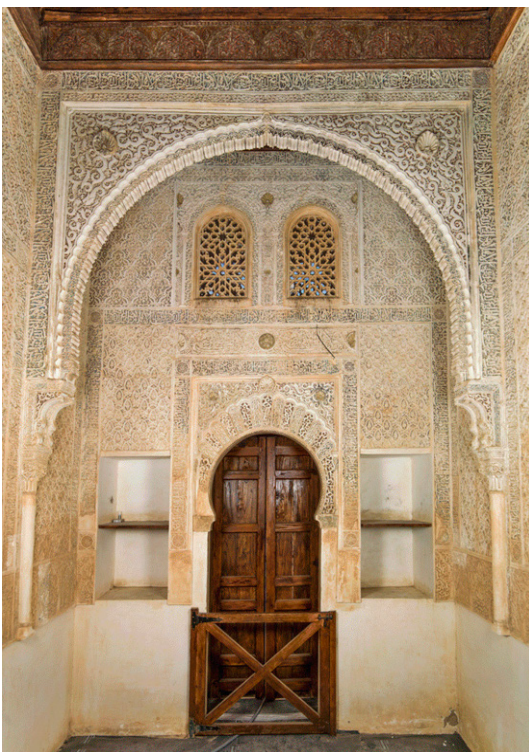
Figura 99: Estado inicial de las yeserías de la fachada interior de la entrada.
Fuente: Tracer, (2015-2016g).

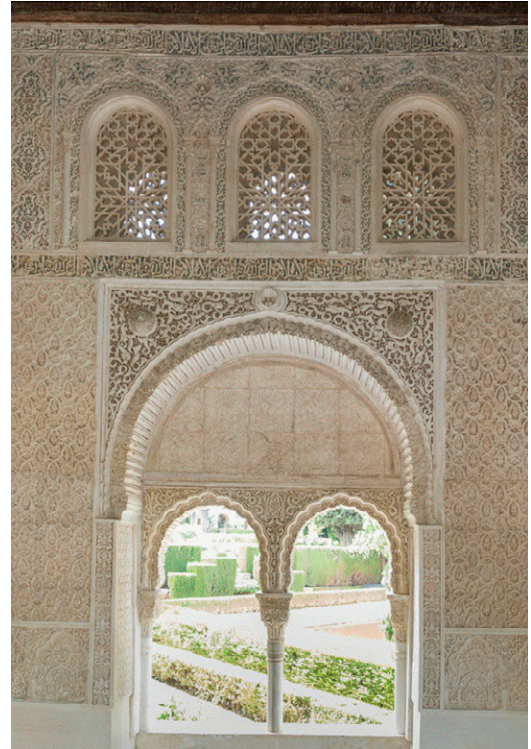
Figura 102: Estado final de las yeserías de la fachada interior lateral suroeste.
Fuente: Tracer, (2015-2016j).

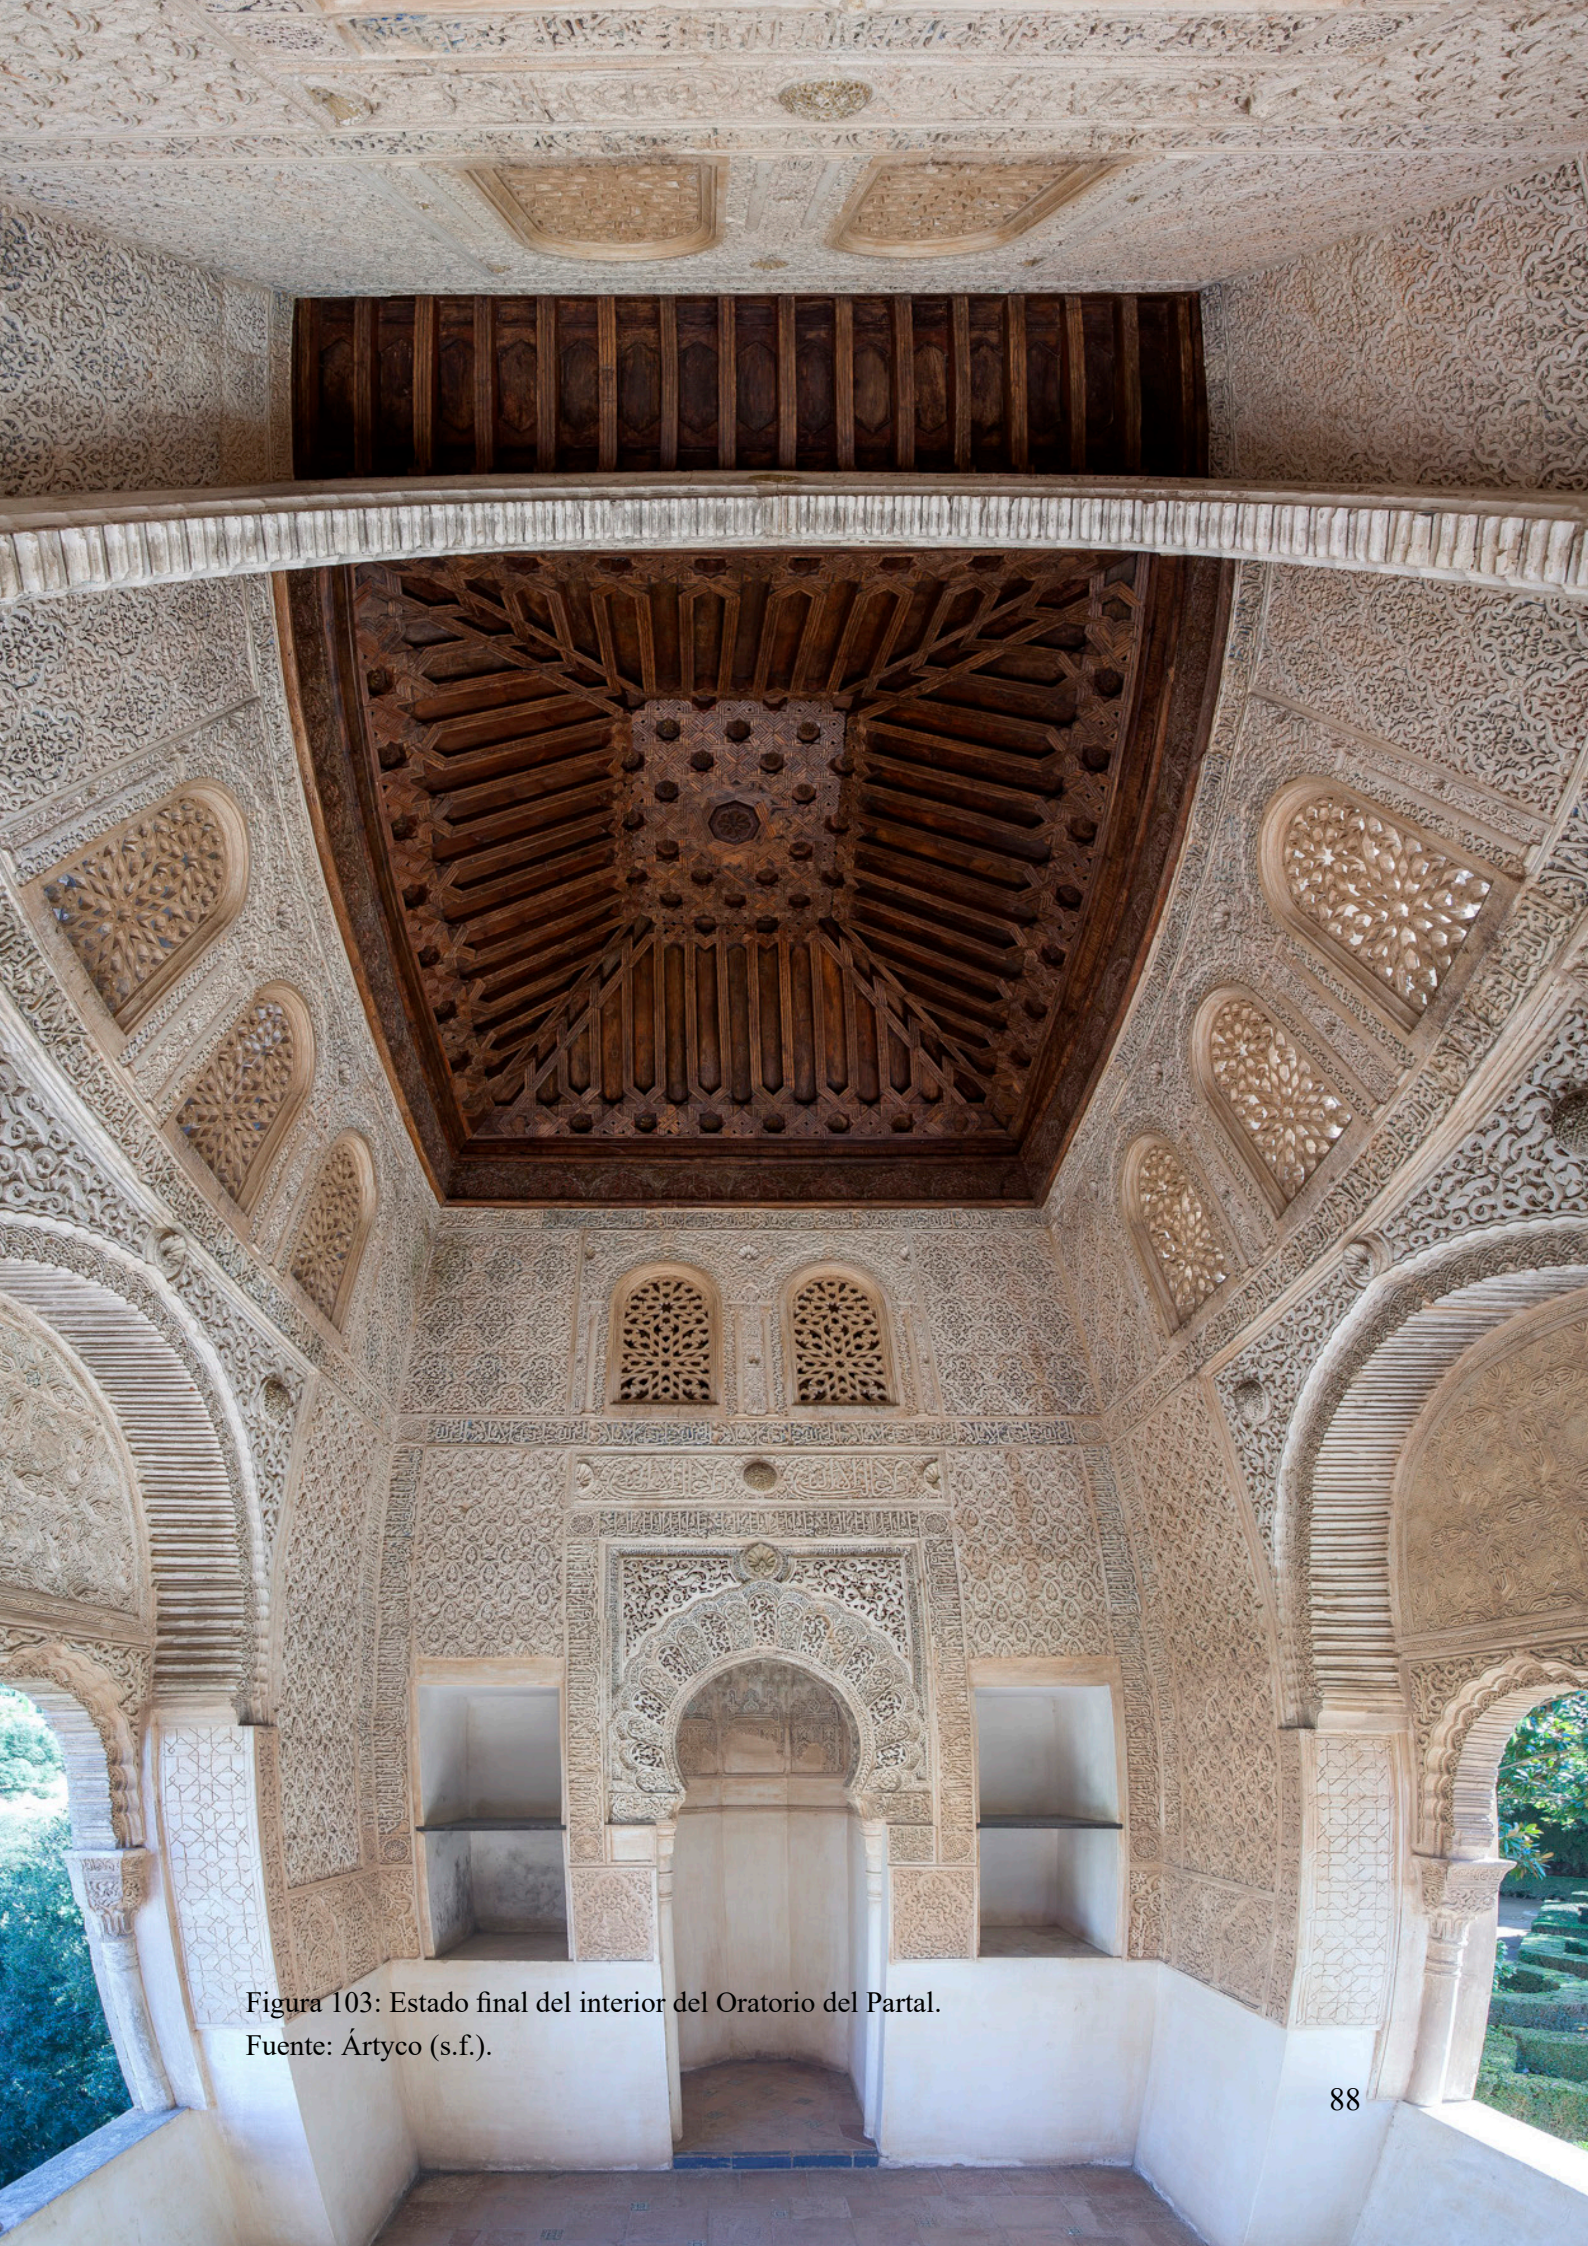
Figura 103: Estado final del interior del Oratorio del Partal.
Fuente: Ártico (s.f.).

En conjunto, el estado final del Oratorio del Partal evidencia una restauración madura, basada en el conocimiento profundo del edificio y en la aplicación coherente de criterios contemporáneos de conservación del patrimonio. La intervención no solo ha garantizado la perduración física del monumento, sino que ha recuperado su interpretación, permitiendo entenderlo como un elemento complejo, resultado de la combinación de técnicas nazaríes originales, transformaciones históricas y restauraciones sucesivas que también han enriquecido a su entorno. Este enfoque integral justifica el reconocimiento recibido y convierte la actuación en un referente para futuras intervenciones en arquitectura histórica que compartan características similares.
