Los últimos cargaderos minerales, la rehabilitación de bienes patrimoniales en un entorno ambiental agresivo.

The last mineral docks, the rehabilitation of heritage assets in an aggressive environment.

La reciente rehabilitación de tres cargaderos minerales representativos de la revolución industrial y de nuestro Patrimonio, da pie a establecer una metodología de intervención en estas estructuras basadas en el correcto análisis de su mecanismo resistente y durable adicionalmente al análisis de sus valores patrimoniales. Es precisamente, el entorno donde están ubicados, su uso pasado y futuro lo que permite establecer las reglas de juego de la estrategia de intervención. La necesidad de conservar el monumento en un entorno natural agresivo, pero al tiempo único desde el punto de vista del paisaje, obliga a profundizar en los temas tecnológicos y constructivos de estas construcciones.

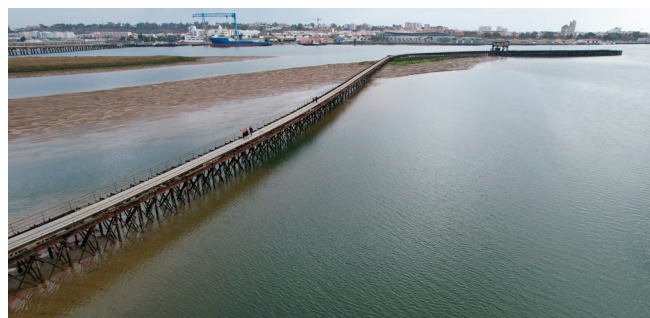
Figura 1. Vista aérea del Muelle de Tharsis al comienzo de las obras de reparación

Ya en el siglo XX, las noticias sobre el cargadero de Tharsis son de reformas y sustitución de vigas. En 1980 se autoriza el desmantelamiento del ramal primitivo, fuera de servicio desde 1966, aunque restan los primeros tramos del embarcadero primitivo. La ampliación mantuvo sus servicios hasta 1993. El muelle se encuentra hoy deteriorado, llevando la peor parte la plataforma del embarcadero (5). Se muestra la configuración actual en la figura 1.

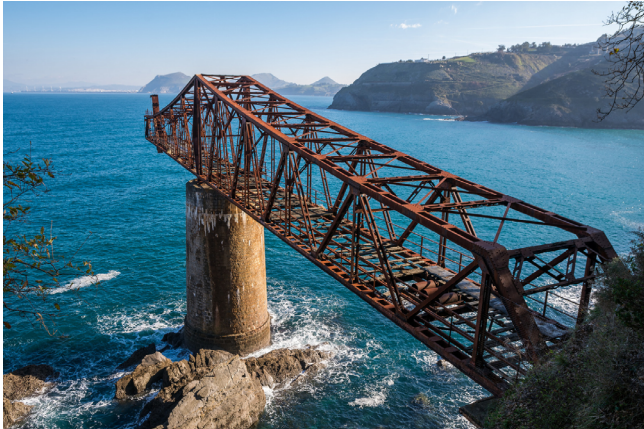
Figura 2. Vista del Cargadero de Dícido desde la costa

En la actualidad se conserva el cantiléver construido en 1938, proyectado ya por ingenieros españoles (figura 2), tiene una estructura similar al anterior, aunque dispone de un solo nivel servido con una cinta transportadora.

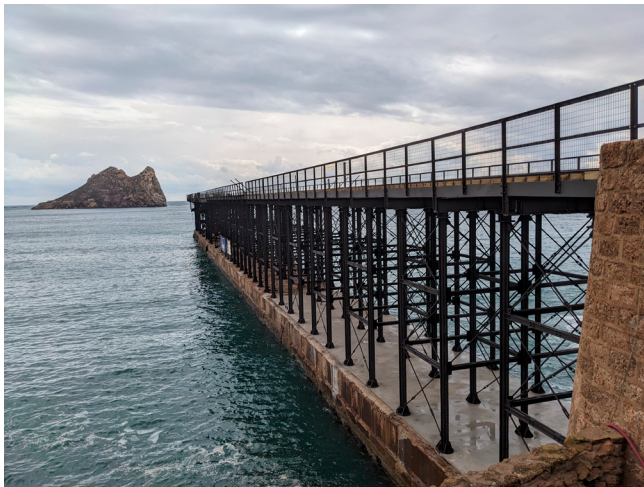
Figura 3. Vista del embarcadero de El Hornillo desde la costa durante las obras de restauración

El embarcadero de minerales del Hornillo (figura 3) vuelve a ser, de nuevo, el resultado de la explotación mineral de los británicos en suelo español. Es otro de los grandes ejemplos que se conservan con esta peculiaridad, pero tan habitual en aquel periodo.

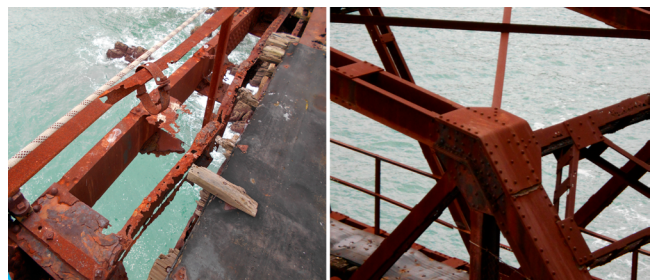
Por otra parte, el desconocimiento del proceso específico de la corrosión hizo que se emplearan detalles constructivos que han propiciado la corrosión del hierro. Por ejemplo, los cordones inferiores de Dícido tienen una sección con dos perfiles en U y una platabanda inferior, creando un cajón abierto por arriba que se llena de agua y que no cuenta con ninguna salida, dando como resultado que estas secciones se hayan visto muy dañadas, habiendo llegado a perder un alto porcentaje de la sección en algunos puntos (figura 10).

Figura 10. Vistas del cordón inferior casi desintegrado (izq.) y del cordón superior de la celosía en buen estado (dcha.)

Una vez definidas las sobrecargas, ha sido necesario reparar los elementos, muy dañados por la corrosión, los cordones inferiores y los travesaños que los unen.

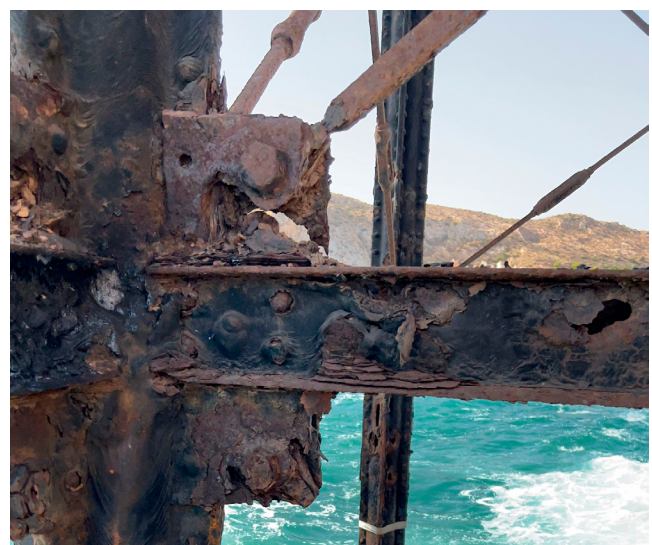
También se han identificado puntos críticos las placas de unión entre perfiles en el embarcadero de El Hornillo. Estas uniones se conformaron mediante dos platabandas dispuestas una a cada lado del ala de los pilares fénix, roblonando por el exterior dos perfiles de arriostamiento. Para realizar el roblonado se dispuso una placa de fundición intermedia, lo que ha creado en algunos casos un recinto cerrado donde se almacena el agua. Como consecuencia, elementos sanos, presentan grandes pérdidas en su unión, lo que imposibilita que colaboren en la resistencia de la estructura, como se muestra en la figura 11.

Figura 11. Unión entre pilar y arriostamientos en el embarcadero de El Hornillo, en el que se acumula el agua y se produce una corrosión de la placa de unión, por lo que el tirante sería incapaz de transmitir cargas si fuera necesario su colaboración

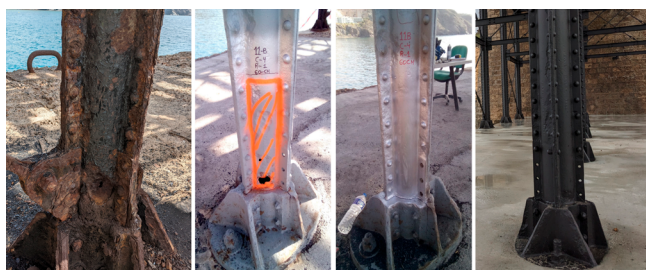
Al analizar el estado de corrosión de los elementos, se observa un comportamiento desigual en función de su posición en relación con el mar. Aquellas partes que se ven más expuestas a las salpicaduras presentan un peor estado de conservación, con elementos que han llegado a perder la práctica totalidad de su sección. Por ejemplo, el cordón inferior del cargadero de Dícido presenta grandes pérdidas, mientras que el cordón superior se encuentra en relativo buen estado de conservación, y en el embarcadero de El Hornillo, los elementos peor conservados son los que se encuentran más abajo y más cerca de la costa, donde rompen las olas (figura 12).

Figura 12. Imágenes del proceso de reparación de las columnas Félix del Embarcadero del Hornillo. Estado previo a la intervención; una vez retirada la brea y la suciedad y oxidado (se marca la zona de chapa a reemplazar); una vez reparada la sección metálica y, finalmente, una vez pintado
