## **Gestión de vegetación autóctona mediterránea para minimizar el impacto producido por un campo de golf.**

## **Native Mediterranean vegetation management to minimize the impact produced by a golf course**

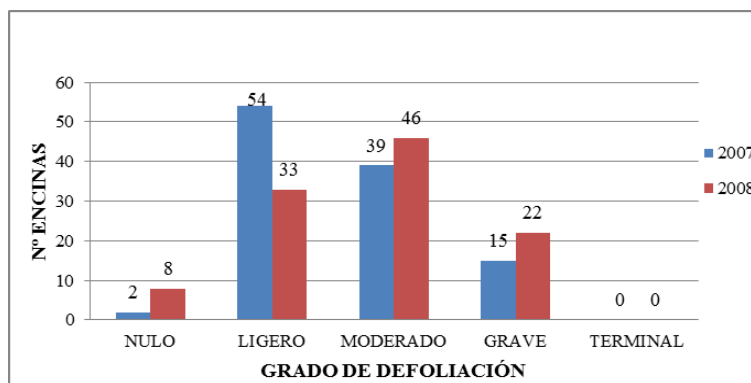
En los dos primeros años (2007-2008), el número de encinas tratadas es similar (110 y 109 respectivamente), observándose mejoría en el grado de defoliación de la clase *ligero*, y empeorando en el caso de *moderado* y *grave* (Figura 3).

**Figura 3.** Evolución grado de defoliación 2007-2008.

Así, en el año 2008 se produce mejoría en 5 encinas, empeoran 35 y se mantienen sin cambios 68 ejemplares. Es decir, en 2008 mejoran el 4,6 % frente al 23% experimentado en el año 2007. Además, en 2008 empeoró el 32% de las encinas en tratamiento frente al 13% en 2007. Este deterioro se ha producido en igual número en las encinas del CN y CS.

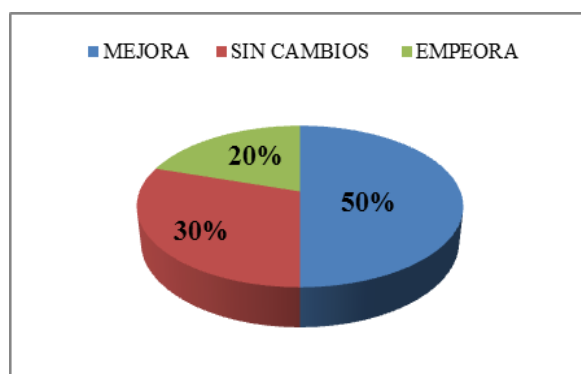
Por otra parte, dado que el número de encinas tratadas ha variado a lo largo del tiempo, se realiza una perspectiva completa de la evolución ponderando adecuadamente el porcentaje de encinas que mejora, permanece estable o empeora en cada periodo. De esta manera, en la Figura 4 se resume la situación global en el período 2007 – 2010, a partir del grado de defoliación. La mitad de los individuos ha mejorado su estado y tan solo el 20 % ha empeorado.

**Figura 4.** Evolución estado encinas en tratamiento 2007-2010.

Según la situación en la instalación se observó mejoría en el CN: el número de encinas con grado *grave* disminuye, dos de ellas pasan a grado de defoliación *ligero* y una de ellas experimenta una menor mejoría (*moderado*). Sin embargo en el CS, aunque disminuye el número en la categoría de *graves*, empeora el estado de tres encinas que se encontraban en buen estado.

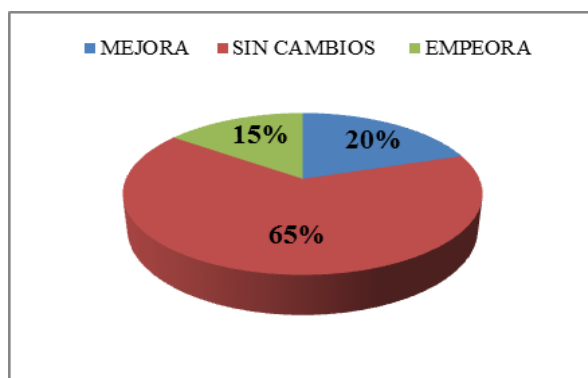
Los resultados globales de los siguientes 4 años de tratamiento (2010 - 2014), Figura 5, muestran que más de la mitad (65%) de los ejemplares permanece estable, lo que sugiere que, los tratamientos pueden estar aumentando su resistencia, aunque los factores adversos continúen incidiendo sobre ellos.

**Figura 5.** Evolución estado encinas en tratamiento 2010-2014.

Durante este periodo (2010-2014), en el CN se apreció una clara evolución positiva, ya que las encinas que anteriormente tenían grado de defoliación *grave* y *moderado* pasaron a ser *ligero* y *nulo*, mientras que en el CS aumentó el número de encinas *terminales* y con grado *moderado*, sin que el deterioro en general se pueda considerar excesivo, ya que no hay ninguna encina con grado de defoliación *grave*.

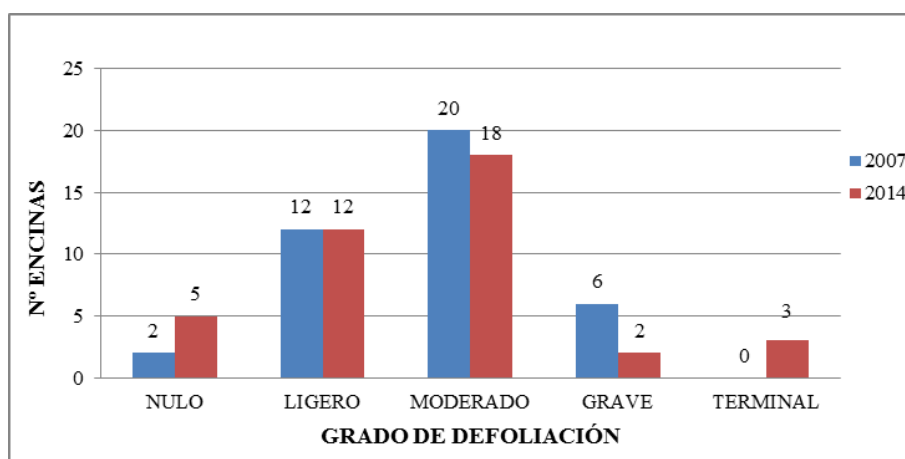
De 2007 a 2014, comparando el grado de defoliación de las 40 encinas en tratamiento al inicio y en el momento actual (Figura 6), se observa que ha aumentado el número de encinas con grado de defoliación *nulo*, se mantiene el mismo número de ellas con grado *ligero*, disminuye el número de ellas con defoliación *moderada* y *grave*. Esta disminución es por el estado terminal, observado en tres de ellas en 2014.

**Figura 6.** Evolución del grado de defoliación 2007-2014.

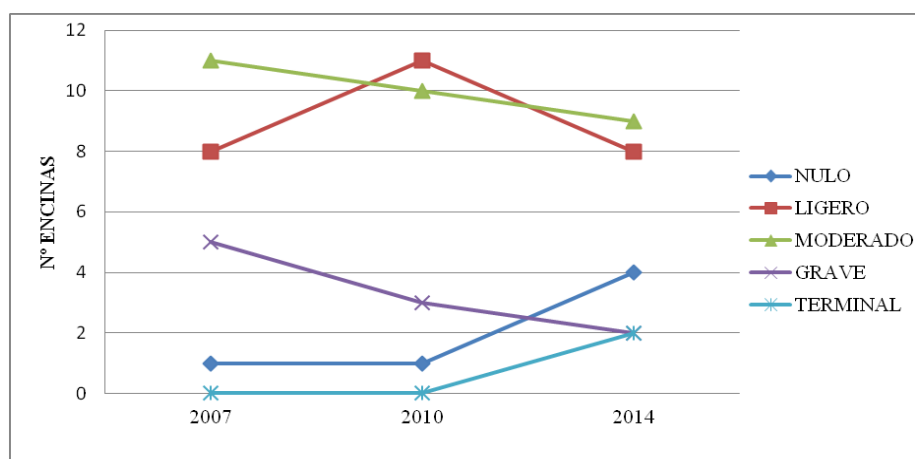
De manera similar, los gráficos de la Figura. 7 y 8 representan la evolución del grado de defoliación desde el año de inicio de los tratamientos por campos de la instalación. En CN disminuye el número de encinas con grado *grave*, *moderado* y *ligero*, mientras que aumentan las de grado *nulo* y *terminal* (Figura 7).

**Figura 7.** Evolución del grado de defoliación en el Campo Norte 2007-2014.

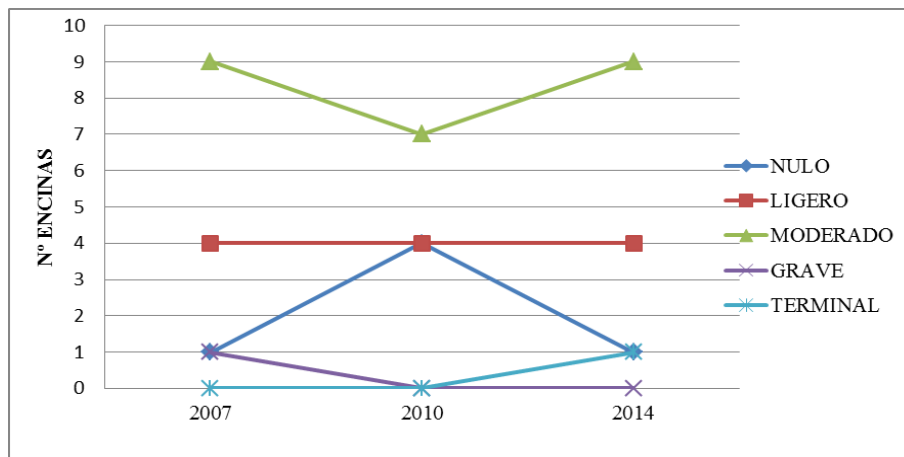
**Figura 8.** Evolución del grado de defoliación en el Campo Sur 2007-2014.

En el CS el número de encinas con grado de defoliación *nulo* aumenta en 2010 (Figura 8) pero vuelve a disminuir al final del período de estudio; en estado *grave* disminuye el número porque alguna de ellas pasa a estado *terminal* aumentando el número en este último estado; el número en estado *moderado* aumenta mientras que en estado de *ligera* defoliación permanece estable durante todo el período.
