ELEMENTOS CONSTRUCTIVOS Y DECORATIVOS DE FACHADA DE PIEDRA ARTIFICIAL

R. Bustamante*, J. Monjo

Departamento de Construcción y Tecnología Arquitectónicas, ETS de Arquitectura
Universidad Politécnica de Madrid
e-mail: rosa.bustamante@upm.es

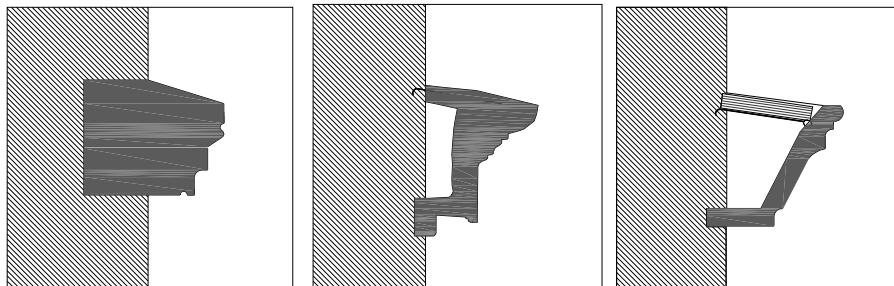
Fig. 1.a. Moldura maciza (hasta primer cuarto del siglo XX); 1.b. Moldura con tapa también de piedra artificial; 1.c. Moldura hueca y tapa de tablero de rasillas

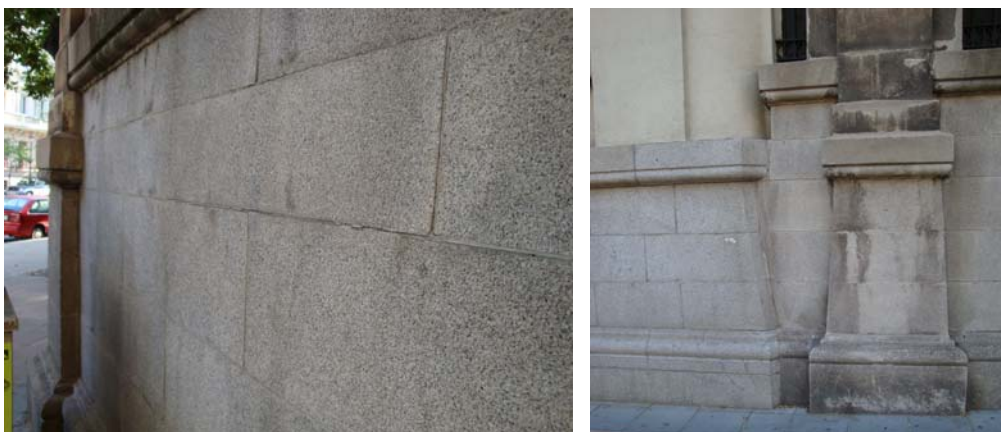
Fig. 2. Valla en el centro de Madrid. Fig. 3. Punto de encuentro entre la piedra artificial y la natural del zócalo.

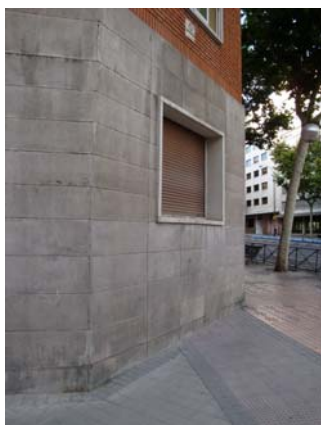
Fig. 10. Chapado de zócalo de piedra artificial. Fig. 11. Fisuras en chapado de piedra artificial

En los **chapados**, resulta frecuente un armado “en aspa”, que se puede considerar como pobre y que facilita la fisuración transversal en el centro por la pobreza de armado en ese punto. Por otra parte, la colocación frecuente de las placas “a matajunta” acelera esa fisuración central como consecuencia de la retracción (figs. 11 y 16).

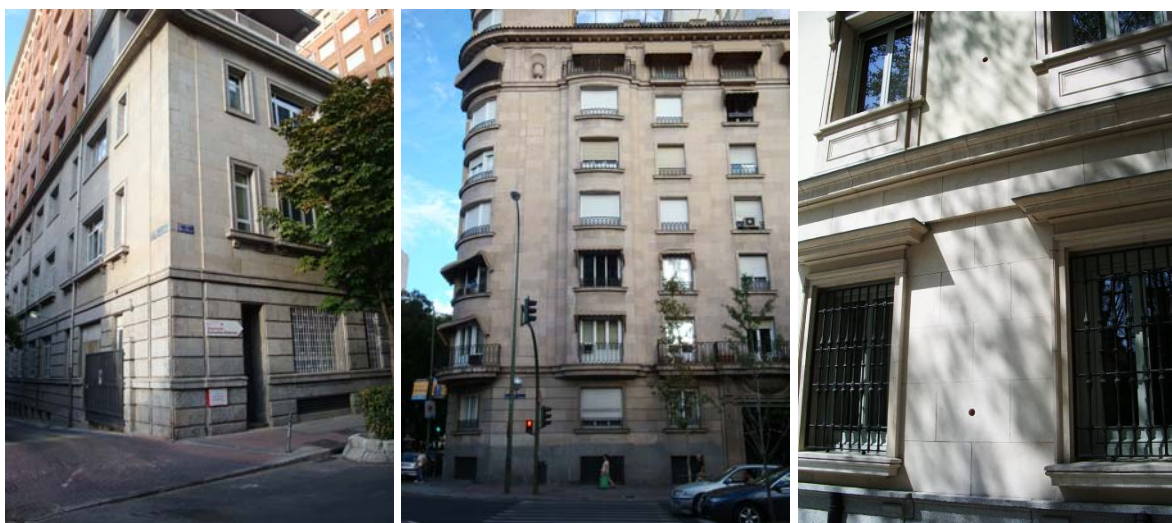
Fig. 12. Chapado de piedra artificial del Hospital Santa Cristina. Fig. 13. Edificio del Barrio de Salamanca con chapado de piedra artificial. Fig. 14. Recercado de ventana de piedra artificial imitando caliza del palacio del Senado (Madrid).

Las peanas y demás molduras del recercado de ventanas y puertas de esta misma fachada, son también de piedra artificial imitando caliza (fig. 14). El zócalo de la calle del Reloj, por el contrario, está realizado con piedra artificial imitando granito. Presenta importantes cejas entre hiladas, como se aprecia en la fig. 16 y pérdida de relleno de la junta superior entre el soporte y el zócalo, lo que, facilita la filtración de humedades. Dada la pendiente, el zócalo tiene la altura de una planta en su encuentro con la fachada Norte. En cualquier caso, la dimensión de la hilada también se mantiene en 67 cm de altura, pero el ancho es mayor, de 98 cm a 1 m.
