## SISTEMA CONSTRUCTIVO DEL ALJIBE ALMOHADE DE LA CASA DE LAS VELETAS DE CÁCERES

ROSA BUSTAMANTE MONTORO  
ETS de Arquitectura, Universidad Politécnica de Madrid

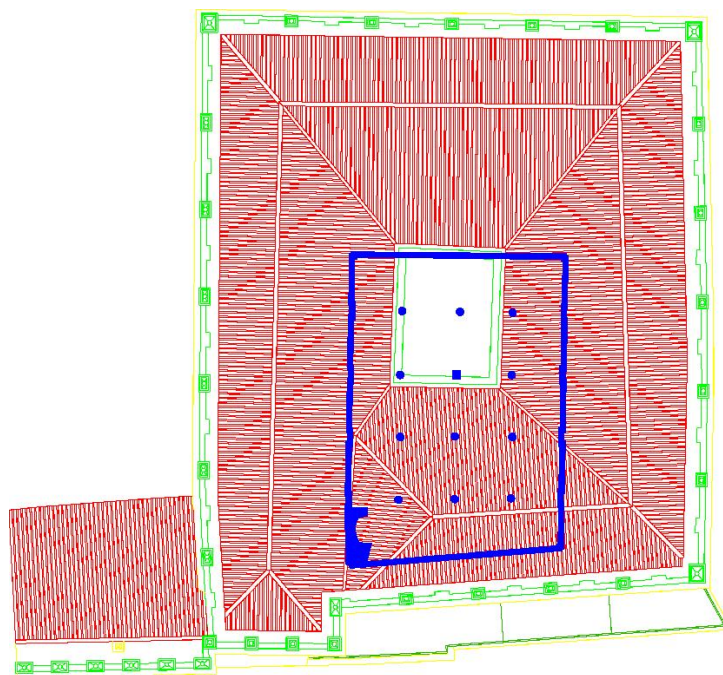
Fig. 1. Planta del aljibe (azul) y tejados actuales (rojo)<sup>10</sup>

El patio en torno al cual se organiza el palacio es casi rectangular, tiene ocho columnas toscanas que sujetan arcos de medio punto (fig. 1), cinco de las cuales coinciden con los pilares del aljibe, porque las otras tres se apoyan en el muro NE.

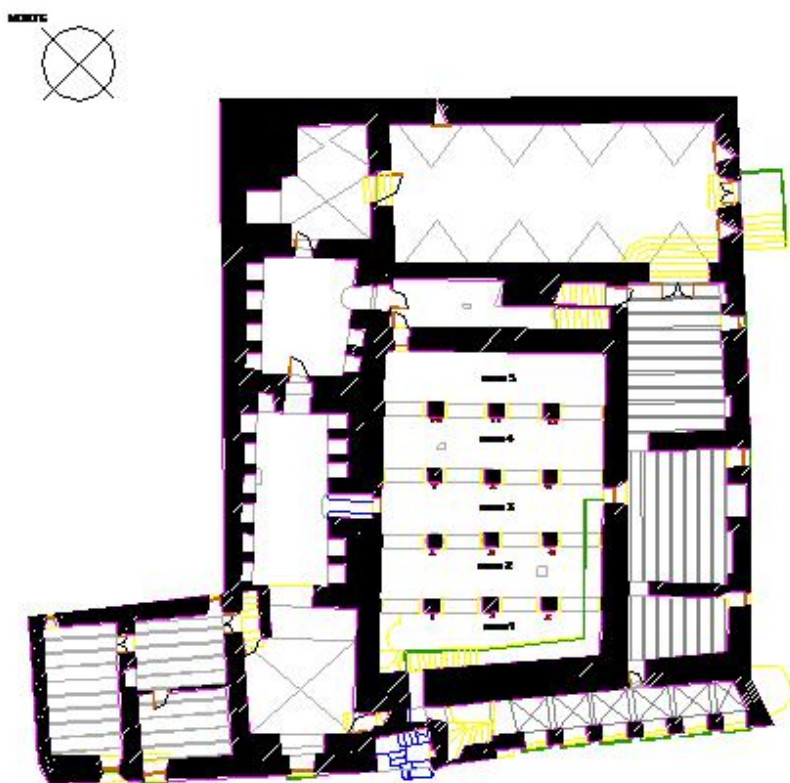
**Fig. 6. Planta del aljibe**

A efectos de la descripción se han enumerado las columnas de 1 al 12, empezando desde la más próxima a la entrada, de Oeste a Este, siguiendo el orden de cada arquería. Están muy deterioradas y parcheadas en diferentes épocas y en algunos casos de forma cuidadosa imitando al granito (UC024). De las doce, una es un ara de sección cuadrada, de granito, que se asienta a nivel de suelo. No todas llevan basa, algunas presentan toro y escocia, pero ninguna tiene plinto, algunas terminan en medio bocel.

La columna 1 (UE0024.1) de granito carece de cimacio, está compuesta de basa, fuste y capitel. La basa consta de toro y escocia, anillo alrededor del fuste de corte clásico. Diámetro de la pieza superior: 0,60 m y de la inferior: 0,70 m. Presenta una pérdida de sección entre el final del fuste y el comienzo del capitel; la altura del fuste es de 1,38 metros. Se observan concreciones calcáreas y orificio circular, de unos 4 centímetros de diámetro, en la parte Este del fuste.

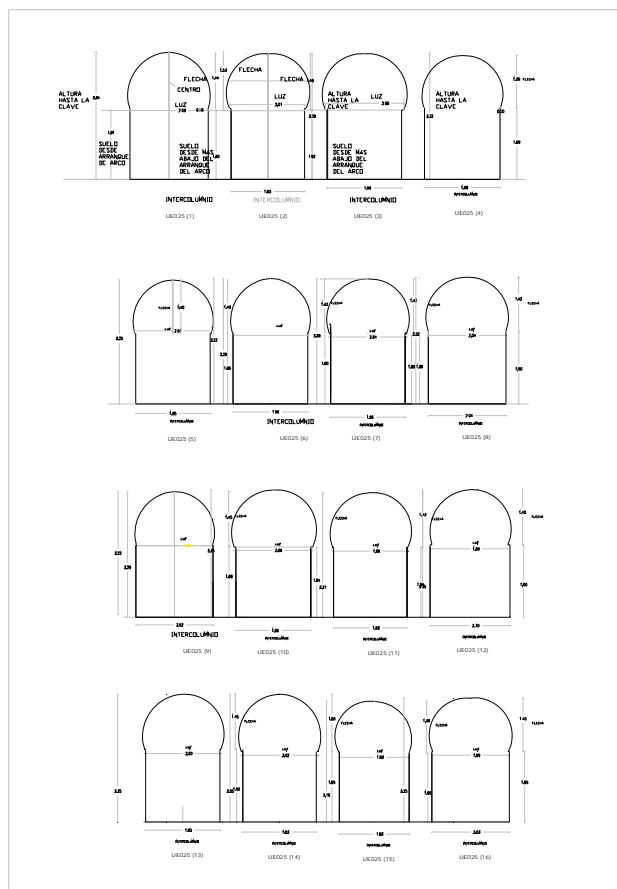
Fig. 9. Arcos de herradura del aljibe.

El análisis de las medidas del aljibe demuestra una gran regularidad en la obra (fig. 9). Los arcos son todos de herradura, ligeramente túmidos, con leves diferencias en la forma de la rosca, flecha de gran regularidad y bastante igualdad en el intradós de la clave. Son arcos de de dos centros, y los salmeres se encuentran a diferente altura, algo inusual teniendo en cuenta que el albañil toma el nivel en forma horizontal, y al trazar el arco los pilares están constructivamente ya montados. Lo cual indica que para el trazado las medidas fueron tomadas respecto al suelo que como se ha indicado tiene pendiente inclinada hacia el SE. El arco se apoya sobre dado o zapata de voladizo y grosor más ancho que lo que soporta, sin moldura ni archivolta de coronación.

Por ejemplo las dimensiones del arco 1 son: intercolumnio: 2,05 m, luz: 2.03 m, flecha: 1,53 m, suelo: 1,82 m y clave: 3,34 m. La flecha de los arcos de herradura tienen una relación  $\frac{3}{4}$  de

la luz y haciendo una comparación, se aprecia que las impostas se encuentran a 1/3-del centro.<sup>18</sup>
