*Convenio entre el Ayuntamiento de Madrid y la Universidad Politécnica de Madrid para acciones de innovación climática urbana en áreas de oportunidad en el marco de la misión europea de ciudades climáticamente neutras e inteligentes*

## Edificación y propuestas de intervención del Campus Sur

Volumen III

Documento final

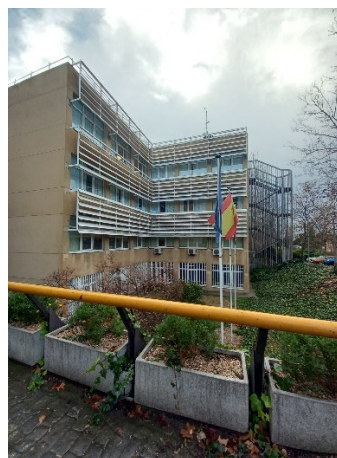
*Ilustración 7. Parasoles exteriores del edificio de la ETSIST, ETSISI y CSDMM. Fuente: Elaboración propia*

En el Centro Superior de Diseño de Moda de Madrid, la presencia de grandes ventanales en la última planta incrementa la demanda energética tanto en invierno como en verano. En la fachada principal de Telecomunicaciones, la eliminación de parasoles ha generado sobrecalentamiento en aulas y despachos, incrementando el consumo energético del sistema de climatización.

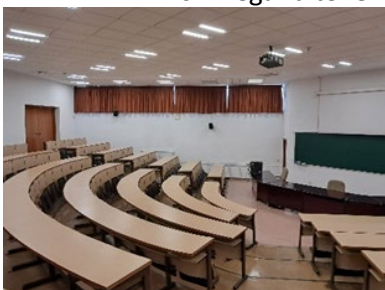
- Aulas semicirculares, estas dos aulas son críticas, son espacios que tienen forjado, cubierta y fachada en contacto con el exterior, a pesar de que se proyectó aislamiento en cubierta, siguen sin llegar a tener unas condiciones óptimas, por lo que se ha optado por no usarlas.

Ilustración 22. Aula semicircular interior. Fuente: Elaboración propia

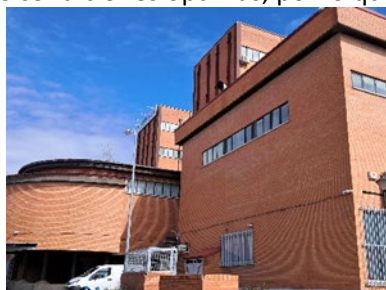
Ilustración 23. Fachada. Fuente: Elaboración propia

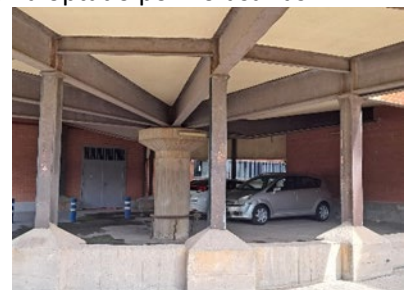
Ilustración 24. Forjado. Fuente: Elaboración propia

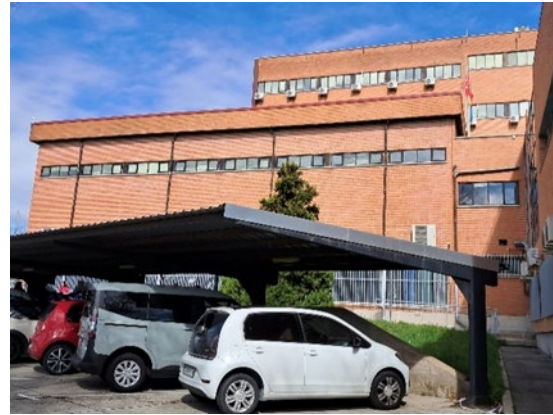
- Salón de actos, es también un lugar bastante frío por su altura y por tener 3 fachadas y cubierta exteriores. Se usa esporádicamente.

Ilustración 26. Fachada. Fuente: Visita edificio

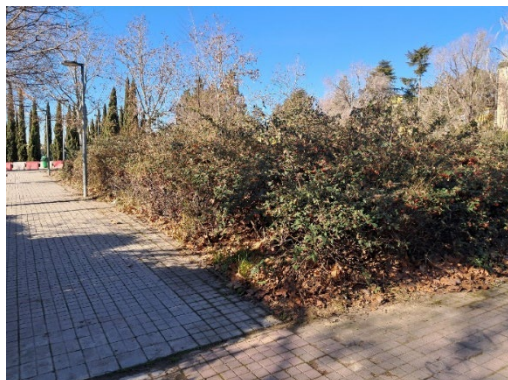
Ilustración 39. Zona junto al Polideportivo donde se encuentra el pozo de la red de saneamiento que rebosa con frecuencia.  
Fuente: Elaboración propia

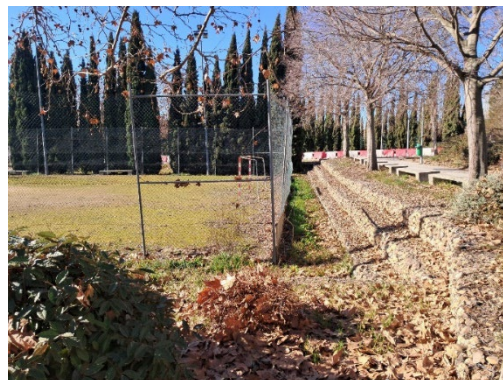
Ilustración 40. Pista sobre la que vierte el agua que rebosa del pozo, inutilizada por la imposibilidad de darle mantenimiento.  
Fuente: Elaboración propia

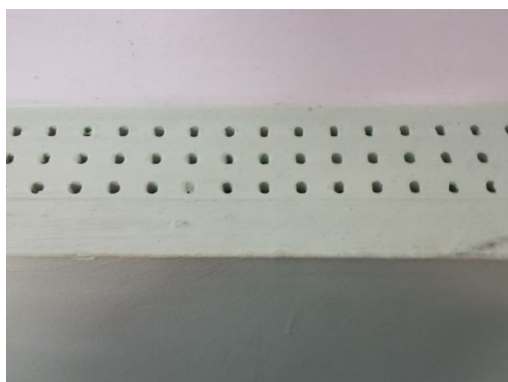
Como solución han ejecutado una cámara ventilada en el forjado y los paramentos verticales que ventila directamente a los gimnasios.

Este problema se agrava al disponer de pocas ventanas y no abrirse con asiduidad.

Ilustración 43. Cámara en paramento en la Sala de Yudo. Polideportivo. Fuente: Elaboración propia

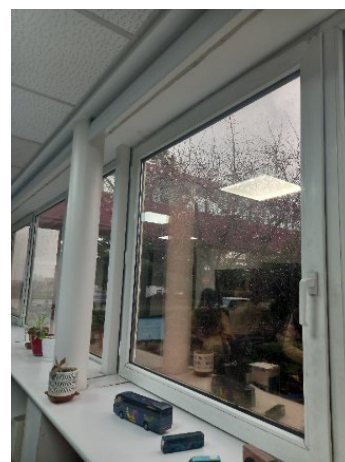
Ilustración 71. Ventana interior de las oficinas en la nave del INSIA. Fuente: Elaboración propia

Durante la visita se observaron, además, filtraciones de agua en la zona de oficinas de la nave, atribuibles a defectos en los encuentros del cerramiento. Estos deterioros, junto con la baja calidad térmica de los paneles prefabricados que componen la envolvente de la nave, comprometen el rendimiento energético del edificio y su durabilidad.

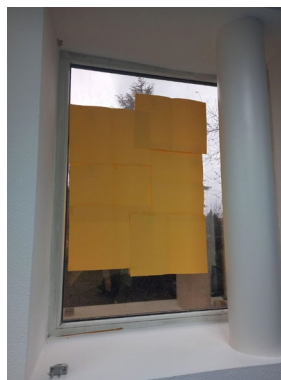
Ilustración 72. Ventana interior de las oficinas en la nave del INSIA. Fuente: Elaboración propia

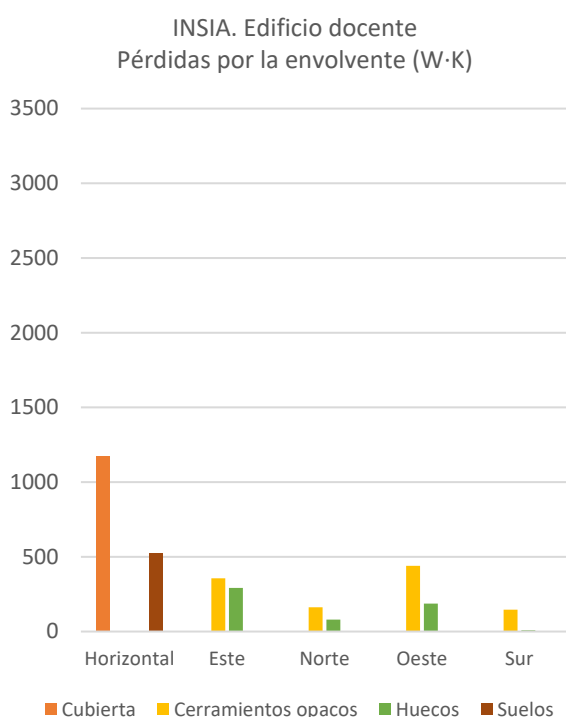
El análisis de la envolvente térmica muestra que, en ambos edificios, la cubierta representa el principal foco de pérdidas de calor, superando al resto de elementos constructivos. Esta circunstancia es especialmente significativa en el edificio docente, donde la planta superior alberga aulas y despachos en uso continuo. Por tanto, una intervención sobre la cubierta tendría un impacto directo en la mejora del confort y en la reducción de la demanda energética. En la nave, debido a su mayor altura libre y a su uso predominantemente industrial, el efecto de estas pérdidas es menos relevante en términos de habitabilidad, si bien no debe descartarse su mejora con criterios de eficiencia global.

Por otro lado, los gráficos de pérdidas por orientación revelan que los cerramientos verticales del edificio docente presentan pérdidas térmicas moderadas, especialmente en las fachadas este y oeste. Estas dos orientaciones coinciden, además, con las mayores superficies acristaladas del edificio, lo que se traduce en un aumento significativo de las ganancias solares, particularmente en los meses de verano. Esta exposición directa sin protecciones solares adecuadas genera sobrecalentamiento y deslumbramiento en las zonas de ocupación, situación que fue confirmada durante la visita técnica. En el caso de la nave, la fachada suroeste, correspondiente a la zona de oficinas, combina también una superficie de huecos elevada con ganancias solares acusadas, lo que explica los problemas de sobrecalentamiento detectados en ese sector.

Gráfico 25. Gráfico. Pérdidas de calor por la envolvente en INSIA (Docente)

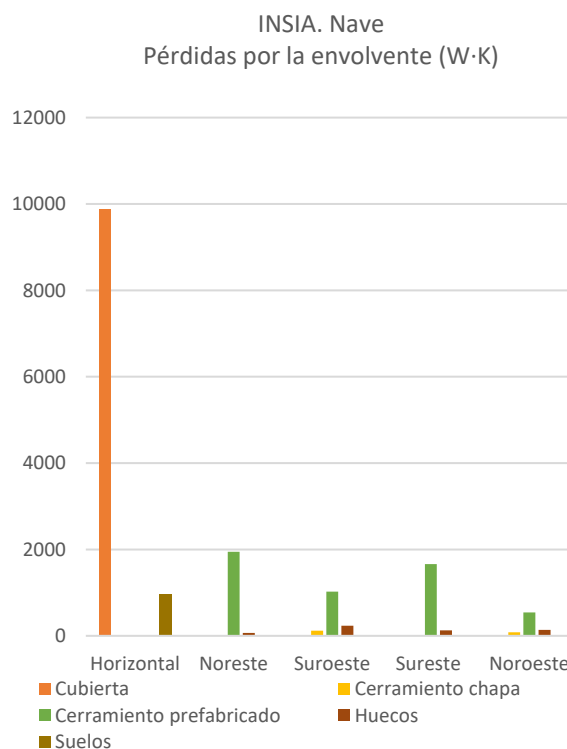
Gráfico 26. Gráfico. Pérdidas de calor por la envolvente en INSIA (Nave)
