La iglesia de San Pedro el Viejo de Madrid. Etapas constructivas, intervenciones y estado actual

Carmen Pérez de los Ríos

A pesar de que San Pedro el Viejo es una de las iglesias más antiguas de Madrid, su aspecto actual dista mucho del templo mudéjar que fue en siglo XIII, debido al gran número de remodelaciones e intervenciones que ha sufrido a lo largo de los siglos.

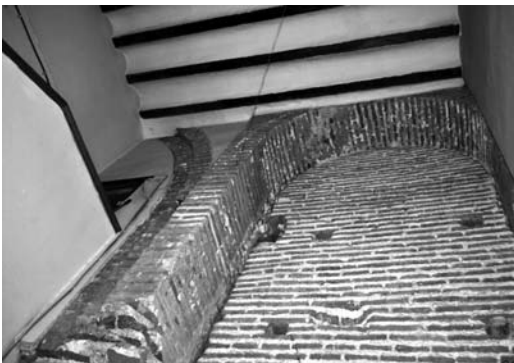
Figura 3
Continuación de la arquería norte en su tramo final, adosada a la torre

propone que todos los muros acometen a uno paralelo al lado este de la torre, configurando de este modo la fachada oeste de la iglesia (figura 2). Nos parece discutible ya que, actualmente, en el lado norte de la torre se puede ver el final de la arquería norte con un arco de medio punto de fábrica de ladrillo, que continúa el recorrido adosado a la torre hasta llegar a la fachada oeste actual (figura 3). En cuanto al muro sur de la nave central no sabemos si será de la misma fábrica al encontrarse revestido.

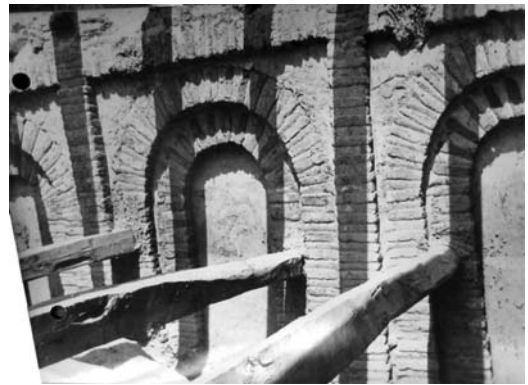
Figura 4
Arquitos ciegos de la cabecera mudéjar que hoy permanecen ocultos (fotografías inéditas de Berlinches 1980)

Quizás el elemento que plantea más dudas es la cabecera de la iglesia. Se situaba en el mismo lugar que el altar mayor actual, girada un poco con respecto a las naves. Durante la intervención de 1980 se fotografiaron 3 arquitos ciegos de medio punto (figura

4), doblados y recuadrados, pertenecientes a esta etapa constructiva y que formarían parte de la decoración exterior del ábside. Pertenecen al muro sur del altar, continuación del que separa la nave mayor con la sur y que actualmente se encuentran ocultos bajo la cubierta. Por lo tanto, sabemos que el ábside continuaba recto. Lo que genera debate es cómo se remataba, si con una cabecera semicircular o recta.

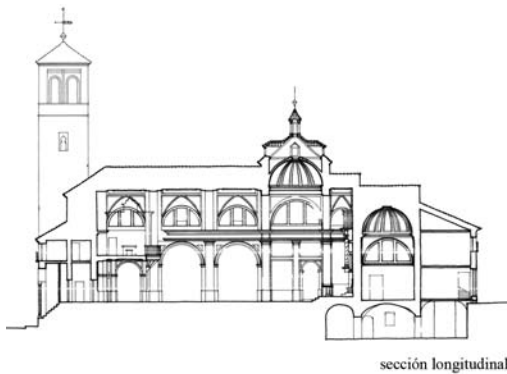
Figura 5
Planta y sección longitudinal de San Pedro el Viejo del levantamiento de Berlinches y Sandoval (Archivo General de la Administración, Legajo 26/01655)

sección longitudinal

planta San Pedro

blecer una precisa datación de estas construcciones, pero parece claro que no fueran edificadas después de la iglesia del siglo XIII. En la actualidad, la cota del altar y la de la sacristía están 48 cm por encima de la de las naves (figura 5). Si atendemos a la sección de esta parte de la iglesia, vemos cómo esas criptas no permiten, debido al espesor de las bóvedas, pensar que en otro momento la cota del suelo estuviese más baja. Es impensable que se contruyese la cabecera recta del siglo XIII a la misma altura que las naves y, poco después, estas criptas se significaran por encima del ábside.

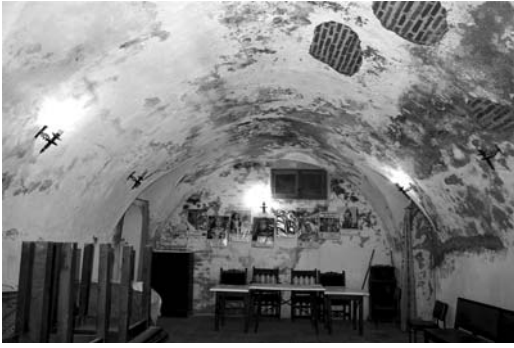
Figura 6
Cripta de mayor tamaño

La cripta de mayor tamaño, de planta rectangular, se sitúa perpendicular al ábside y se cubre mediante una bóveda de cañón de fábrica de ladrillo que hoy se encuentra revestida de cemento (figura 6). Posee cuatro pequeños lunetos, siendo los dos situados al sur los que dan acceso a dos estancias. Al oeste se encuentra una pequeña sala de planta cuadrada cubierta por una bóveda baída que suponemos de fábrica de ladrillo. Al este hay una estancia de planta irregular que da paso a otra más pequeña. Esta parte se encuentra bastante modificada.

El acceso actual a la estancia mayor se hace por su lado norte mediante unas escaleras, pero no podemos asegurar que sea el original; tampoco si hay más criptas ocultas a las que no se tiene acceso en la actualidad. Estamos a la espera de futuras investigaciones del suelo bajo la iglesia, que podrían arrojar mucha luz al respecto.

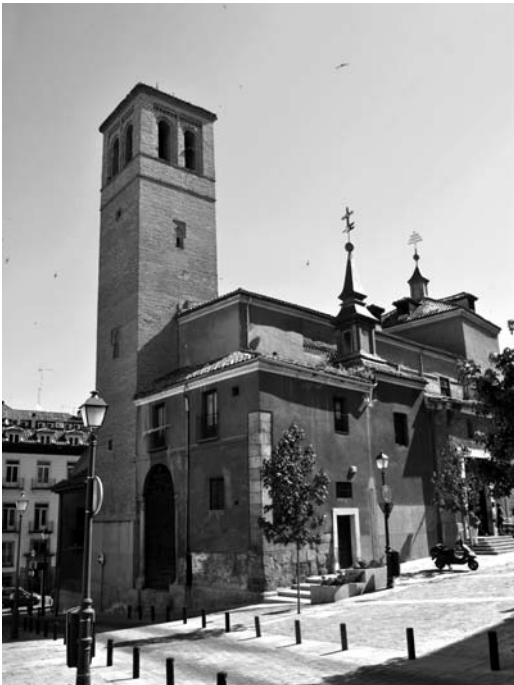
Figura 7
Vista exterior desde el suroeste de la iglesia en 2011

El exterior de la torre, tal y como lo conocemos hoy, es un cuerpo dividido en tres partes (figura 7). La base es un aplacado de granito. Sobre ella hay un pequeño tramo enfoscado de cemento y, a partir de ahí, el resto de la torre es de ladrillo. Este cuerpo principal es un paño continuo en el que se van significando los huecos que dan luz a la escalera y que además se sitúan a diferentes alturas según la orientación. Cada fachada posee un hueco inscrito en un

arquito ciego de herradura a su vez recuadrado; la este y la oeste tienen además uno circular en la parte superior. Esta última cuenta también con uno cuadrado en su parte baja.

De este cuerpo al de campanas hay una transición consistente en dos hiladas de ladrillo que sobresalen un poco del resto. El remate de la torre comienza

aquí y continúa en cada cara con dos arcos de medio punto, doblados y enmarcados por un rectángulo que a su vez está rematado por una hilera de ladrillos. La cubierta de la torre es un tejado a cuatro aguas.

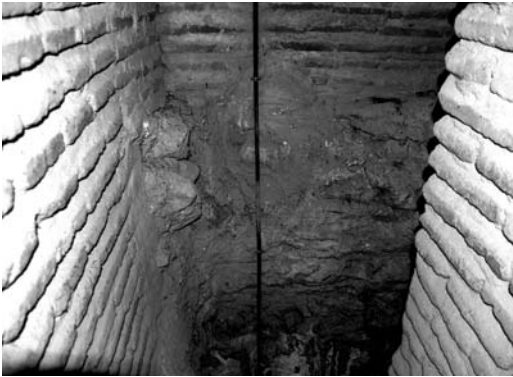
Figura 9
Muro perimetral de la torre en el que se ve el paso del calicanto a la fábrica de ladrillo

El interior de la torre, a pesar de lo mucho que ha sufrido con el paso del tiempo, aporta más luz en la comprensión de su historia constructiva. En él se pueden diferenciar claramente dos partes que en el exterior no son ni imaginables. Hasta más o menos la mitad del prisma, la torre tiene un núcleo de ladrillo

y un muro perimetral de calicanto. A partir de ahí, el perímetro se continúa en ladrillo, al igual que el núcleo (figura 9). Además, aparecen en esta segunda parte unos arcos de ladrillo que unen el machón central y el muro sirviendo de apoyo a la escalera de madera. Igualmente, esta escalera es un elemento cambiante, con tramos con mucha pendiente en la primera parte y más tendidos en la segunda.

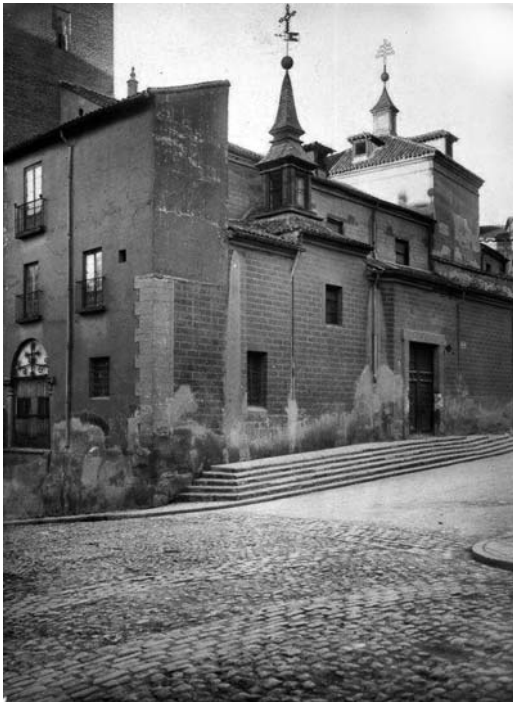
Figura 11
Imagen de la iglesia anterior a 1930 (Archivo General de la Administración)

Es a partir de mediados de siglo cuando la mayor parte de las actuaciones tienen lugar. Primero, entre 1946 y 1969, se suprime una planta de las tres que se situaban al sur de la torre (figura 11). Parece que es una zona bastante conflictiva, ya que en imágenes de 1965 se puede ver en la portada oeste un gran apeo de madera.

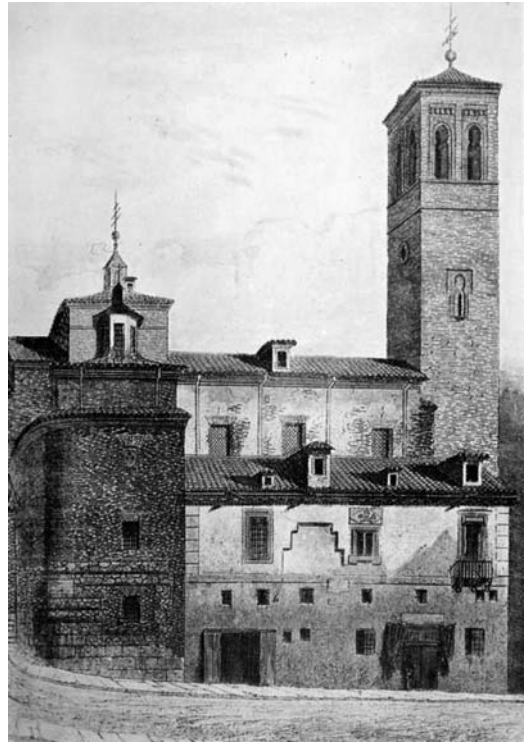
Figura 12
Dibujo de la fachada a la Calle de Segovia anterior a 1966 (Archivo General de la Administración)

Por último, es destacable el aspecto de la fachada de la calle de Segovia, muy diferente al actual, con un desplome del muro bastante marcado por un retranqueo en zigzag en la parte superior (figura 12).

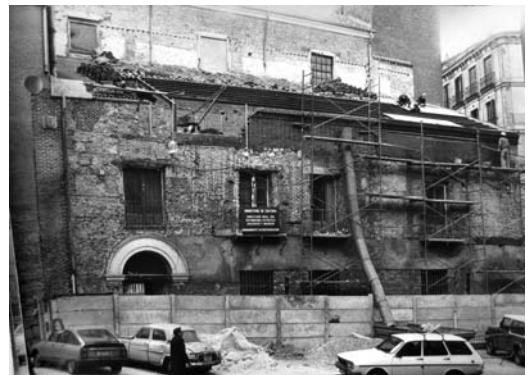
Figura 13

Obras en la fachada de la calle de Segovia (fotografías inéditas de Berlinches 1980)

Las obras en la fachada de la calle de Segovia fueron importantes, con la demolición y posterior reposición de la parte superior del muro y con la sustitución de la cubierta por otra metálica (figura 13). Del mismo modo, también se realizaron profundas modificaciones en la esquina suroeste, consolidando los forjados sin que coincidieran con los antiguos y sustituyendo los pies derechos de madera que se encontraban podridos por *pilares* de ladrillo.
