## Rehabilitación acústica de las fachadas de recintos en los alrededores del Aeropuerto Adolfo Suarez Madrid-Barajas

César Díaz, Antonio Pedrero & M<sup>a</sup> A Navacerrada,

Grupo de Investigación en Acústica Arquitectónica. Universidad Politécnica de Madrid. ETS de Arquitectura.  
Avenida Juan de Herrera nº 4, 28040 Madrid, España. [cesar.diaz.sanchidrian@upm.es](mailto:cesar.diaz.sanchidrian@upm.es)

**RESUMEN:** El aeropuerto Internacional Adolfo Suarez Madrid-Barajas está entre los aeropuertos europeos con mayor tráfico aéreo y en los últimos años ha estado sometido a trabajos de ampliación. A partir de los estudios de las evaluaciones de Impacto Ambiental de los años 1996 y 2001, ha sido necesario realizar actuaciones de mejora del aislamiento acústico a ruido aéreo en edificaciones de usos residencial, docente, sanitario y cultural situadas en el entorno del aeropuerto. El número de viviendas afectadas por la huella sonora del aeropuerto en las que se han realizado obras de mejora del aislamiento acústico es aproximadamente de 13.000. Este proyecto es uno de los mayores trabajos de mediciones acústicas in situ realizados en el mundo.

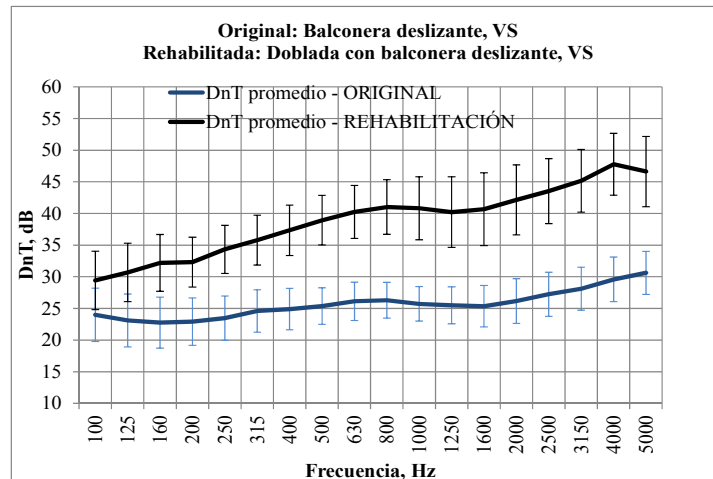
En las figuras 6 y 7 se muestran de forma más detallada los resultados obtenidos en las fachadas de recintos en donde a las balconeras deslizantes originales con vidrio sencillo se les ha doblado con otra balconera deslizante horizontal con vidrio sencillo, (496 casos). La mejora promedio de la diferencia de niveles estandarizada ponderada a ruido de tráfico  $D_{nT,w} + C_{tr}$  es de 13 dB.

Figura 6. Fachadas donde se ha doblado la balconera original con otra balconera. Las dos balconeras son de apertura deslizante y tienen vidrios sencillos

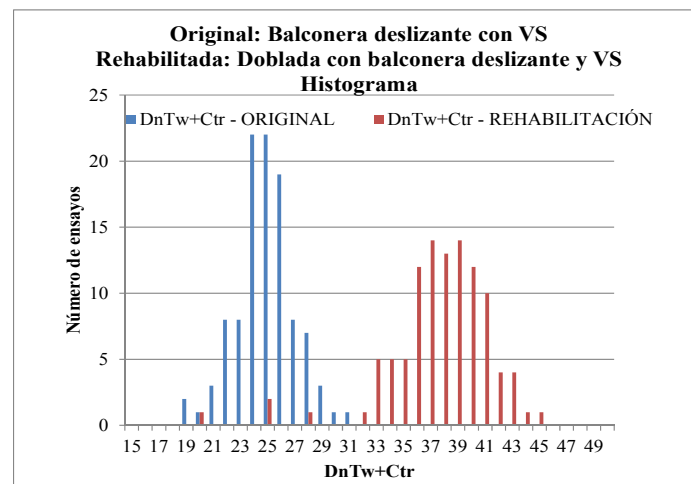
Figura 7. Histograma de la magnitud  $D_{nT,w} + C_{tr}$  antes y después de la rehabilitación.
