Estudio del comportamiento mecánico y frente a corrosión de armaduras pasivas de acero revestidas con resina epoxi

Study of mechanical behaviour and durability of reinforcing bars fusion-bonded to an epoxy coating

Manuel Fernández-Cánovas⁽¹⁾, Jaime C. Gálvez⁽²⁾ y Patxi Goicolea Marin⁽³⁾

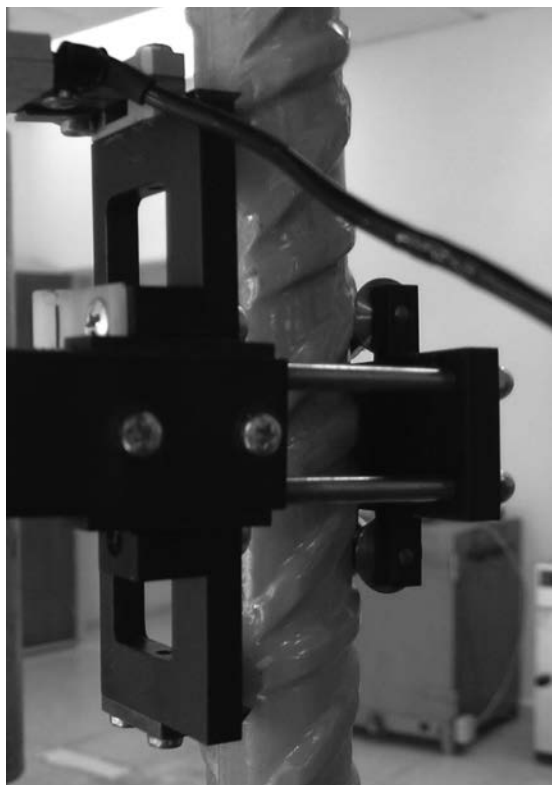
Figura 3. Detalle del extensómetro empleado en el ensayo de tracción de una barra de diámetro 25 mm revestida con resina epoxi

La Figura 3 muestra una barra de diámetro 25 mm revestida con resina epoxi durante el ensayo. La Figura 4 muestra las barras con y sin resina epoxi tras el ensayo.

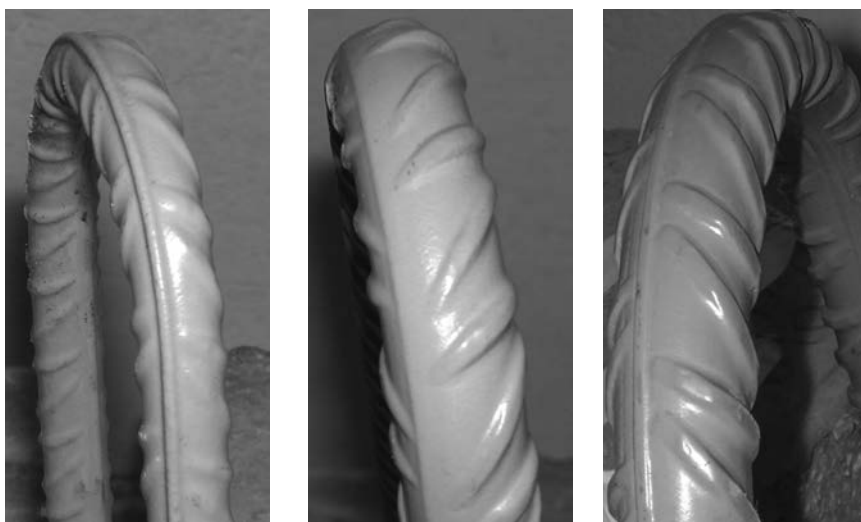
Figura 6. Barras de los tres diámetros tras el ensayo de doblado a 180°. No se aprecian daños en el revestimiento de resina epoxi

Los resultados obtenidos del ensayo de doblado a 180° muestran que la película de resina epoxi de recubrimiento no ha sufrido ninguna alteración, rotura o fisuración, permaneciendo adherida al acero y en perfecto estado. La Figura 5 muestra una barra durante el ensayo de doblado. La Figura 6 muestra barras de los tres diámetros, tras el ensayo de doblado a 180°, en las que no se aprecian daños en el revestimiento de la resina epoxi

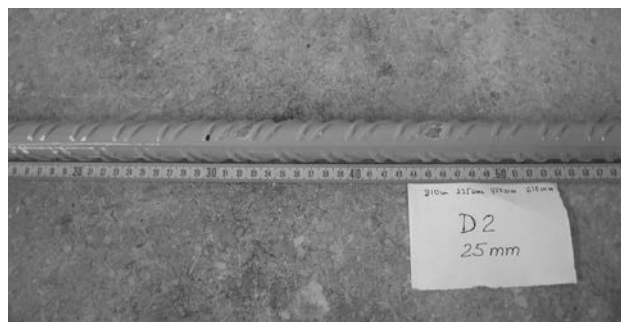
Figura 12. Daño introducido en la barra

La Figura 12 muestra el tipo de daño introducido en la capa de resina epoxi. En la Figura 13 pueden observarse todas las barras de un mismo diámetro después del ensayo. En esta Figura se observa el fuerte deterioro por corrosión de la armadura y el perfecto estado de las barras recubierta de resina epoxi, incluidas las dañadas y reparadas.
