¿Técnica invisible?
Tres intervenciones en el Arsenal de Ferrol
Blanca Rodríguez-Villasante Antón

UNIVERSIDAD POLITÉCNICA DE MADRID

TRABAJO FIN DE GRADO

El Trabajo de Fin de Grado titulado *¿Técnica invisible? Tres intervenciones en el Arsenal de Ferrol* analiza cómo se han integrado los sistemas modernos de climatización en tres edificios históricos del siglo XVIII: la Sala de Armas, el Cuartelillo de la Punta del Martillo y el edificio de Herrerías. El objetivo es evaluar cómo estas intervenciones han respetado el valor patrimonial, arquitectónico y funcional de los edificios, adaptándolos a nuevos usos sin alterar su imagen histórica.

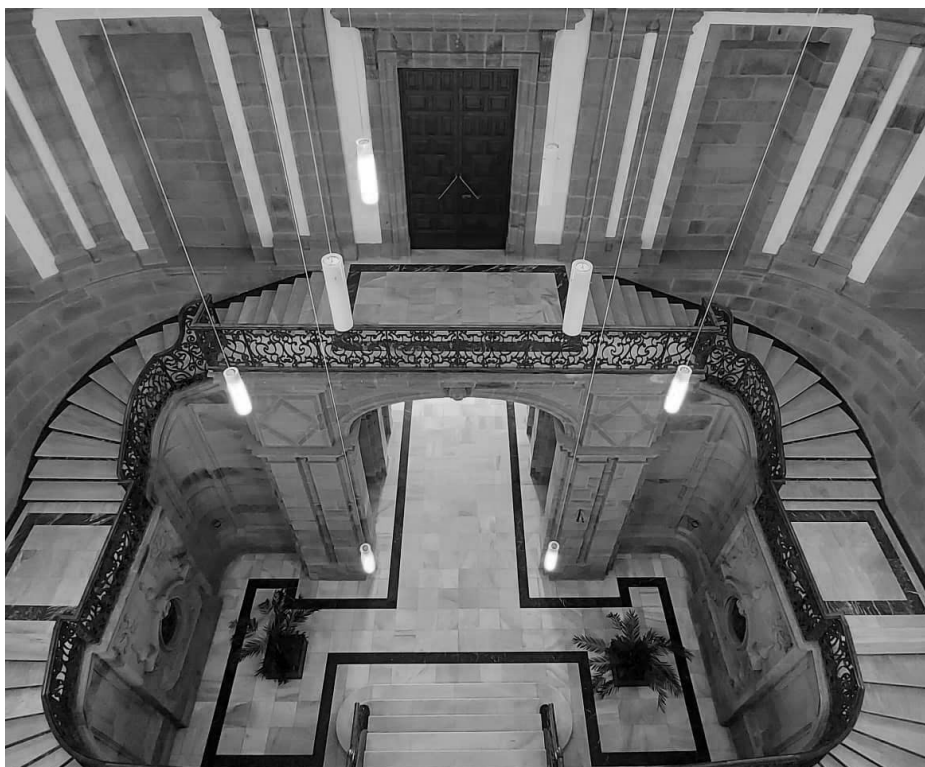
2.1.7. Imagen de las escaleras de la Sala de Armas (2021)

El edificio de planta rectangular se articula en torno a dos patios laterales porticados y presenta en su módulo central una impresionante escalera de tipo “imperial”, considerada el elemento más destacado de toda la construcción y que aún se conserva en la actualidad, destacando también la estereometría y estereotomía de los sillares de cantería. Cuenta también con la escalera de servicio adosada a la principal en el mismo módulo. El conjunto no solo servía a una función logística, sino que también buscaba una imagen de gran dignidad, propia de las obras del Estado (despotismo ilustrado).

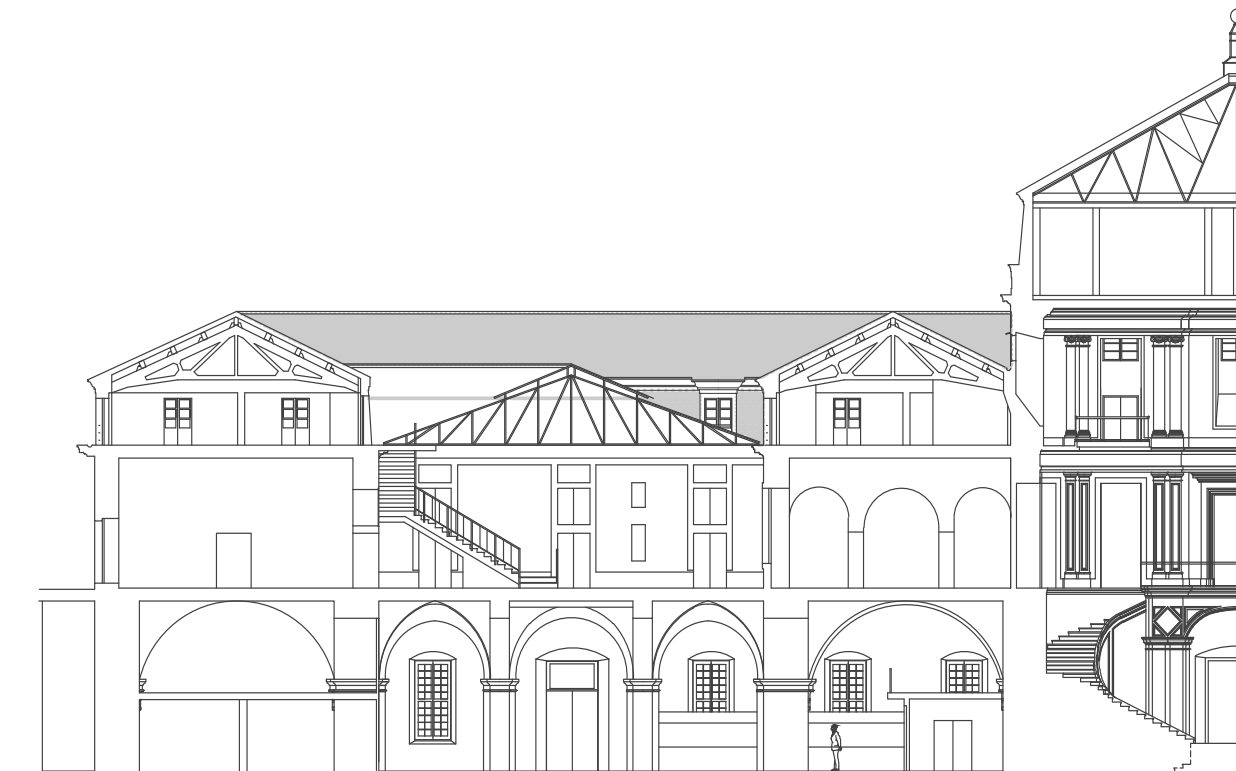
2.1.23. Plano de alzado posterior, posterior a la reforma de Iago Seara (2003)

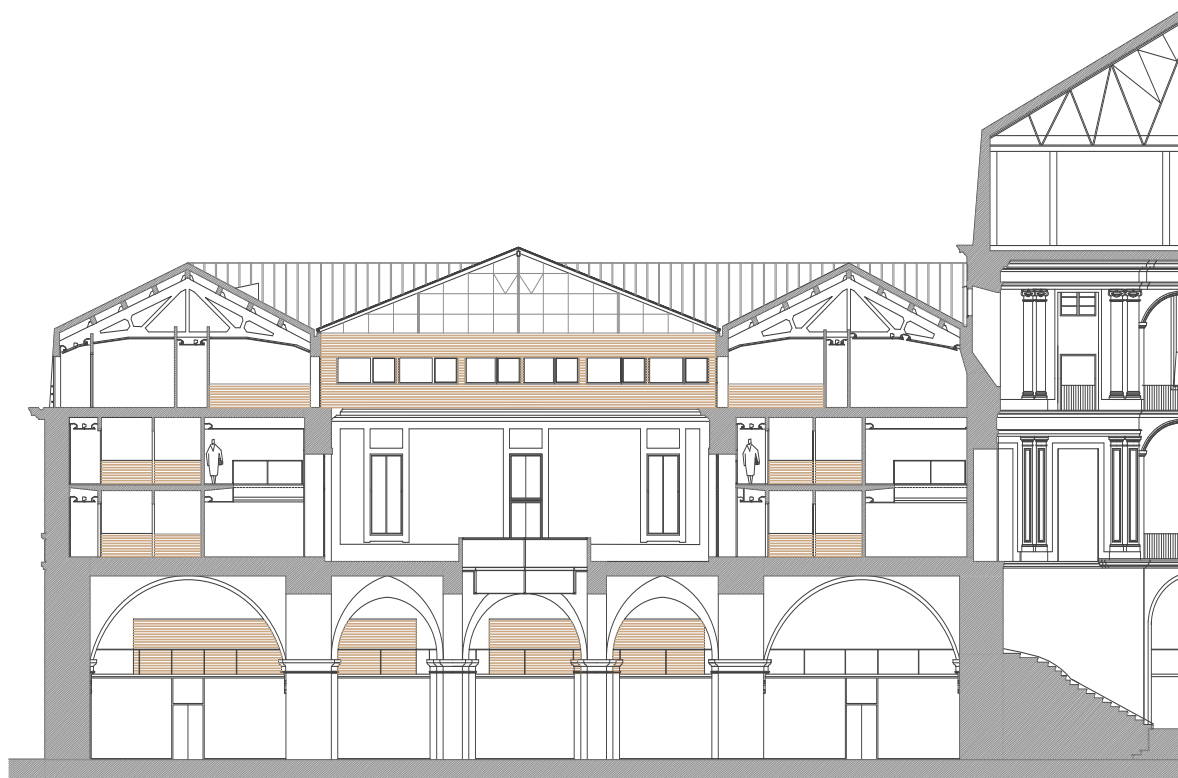
2.1.24. Plano de sección longitudinal previo a la reforma de Iago Seara (2003)

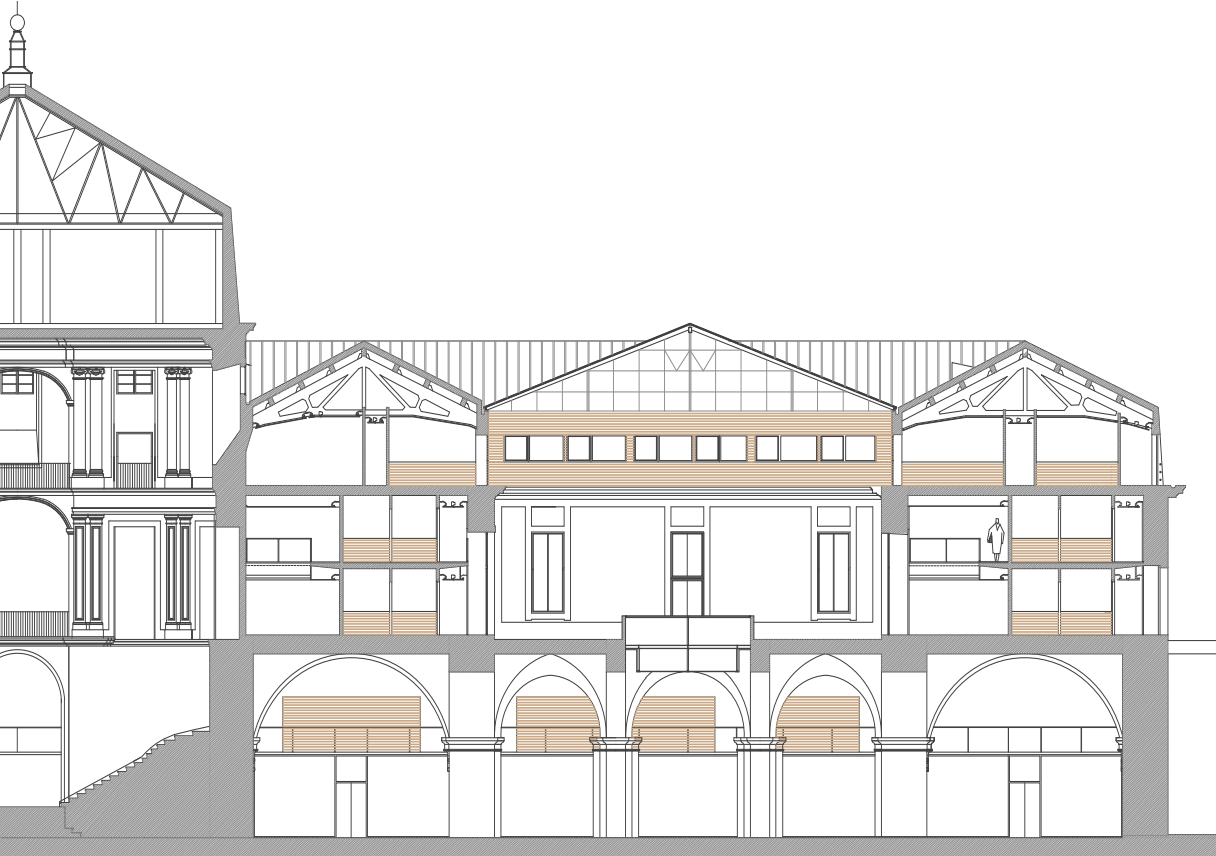
2.1.25. Plano de sección longitudinal posterior a la reforma de Iago Seara (2003)

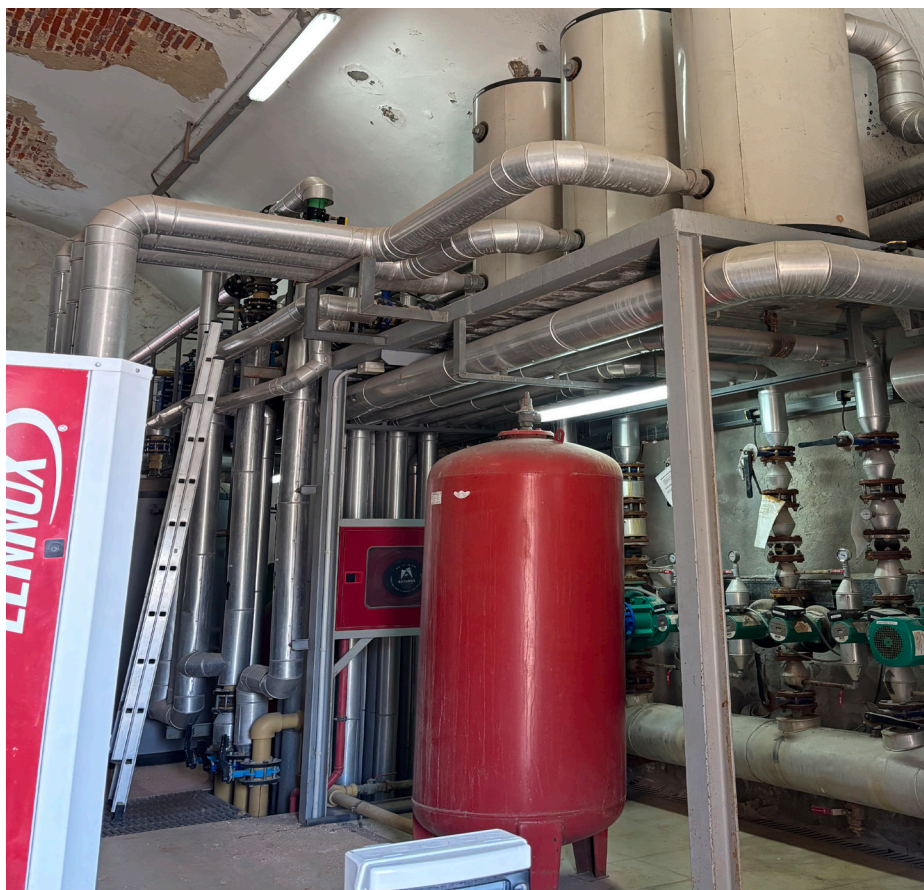
2.1.29. Imagen de la sala de calderas de la Sala de Armas (2025)

Toda la producción se centraliza en la sala de calderas y las bombas de calor, que está situada en el edificio contiguo a la Sala de Armas. Esta sala contiene dos calderas y tres bombas de calor que condensan por aire. La necesidad de aire exterior para su buen funcionamiento se resuelve tomando aire desde el exterior y soltándolo por un lateral que es invisible, ya que es un pasillo que siempre está ventilándose. Esto se realiza de esta forma debido a que la superficie necesaria para disipar el calor que producen las maquinas es de 22 m². La fachada original no se puede tocar por lo que se decide abrir ese hueco por ese lateral.

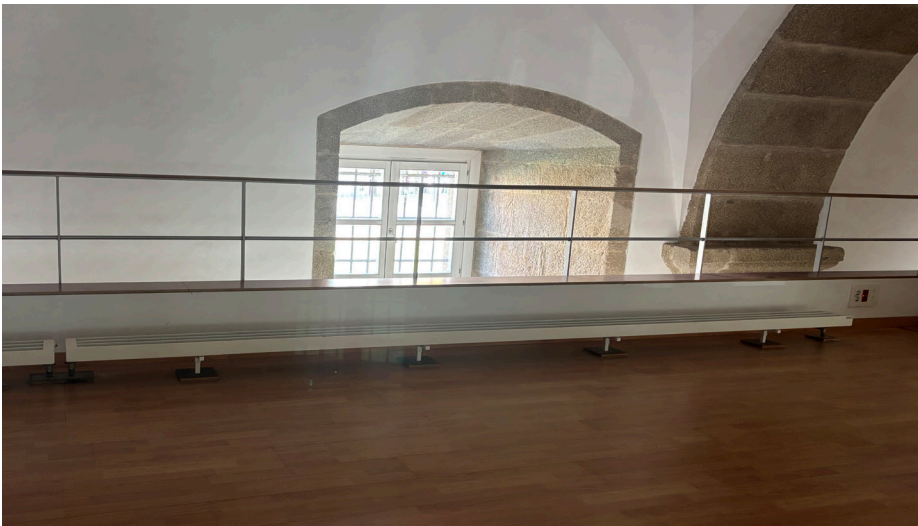
2.1.31. Imagen de los radiadores de la entreplanta. (2025)

La planta baja funciona independiente al resto de plantas, dividiéndose ésta en dos sistemas, uno para la parte delantera diáfana y otro para la posterior. La primera se subdivide a su vez en tres partes: dos espacios articulados en torno a sendos patios y el núcleo central de escaleras. Este último no está climatizado, mientras que los otros dos se calientan con una red monotubular de doce radiadores en cada uno de ellos, también utilizados en la entreplanta.

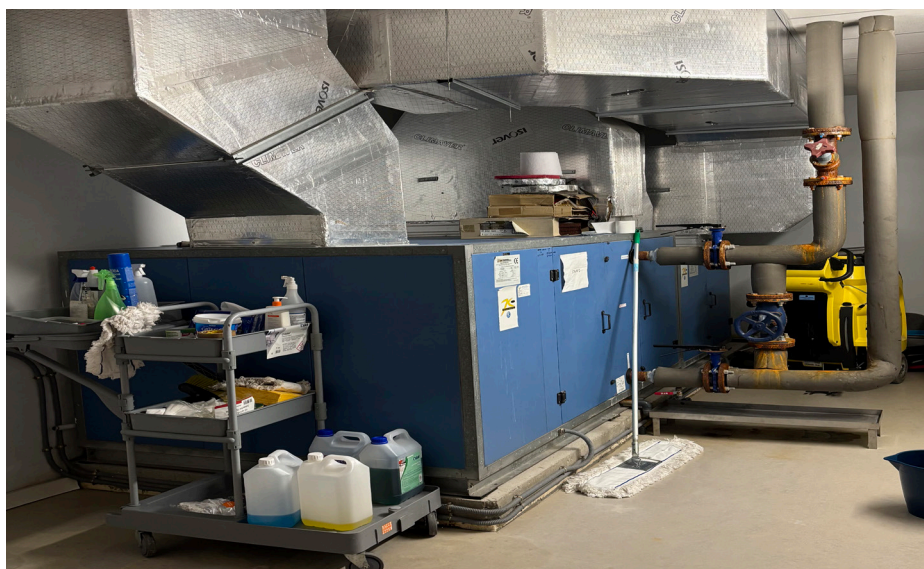
2.1.33. Imagen de una unidad de tratamiento de aire de la planta primera. (2025)

La planta primera y la entreplanta tienen cuatro unidades de tratamiento de aire situadas de forma simétrica en los laterales del edificio.

Cada una de estas unidades de tratamiento de aire climatiza una cuarta parte de la planta, realizando la impulsión mediante una red de conductos y rejillas por la zona de estudio y la extracción por la parte del dormitorio. Los pasillos de cada módulo también están climatizados y en los baños existe extracción, pero que funciona de forma independiente

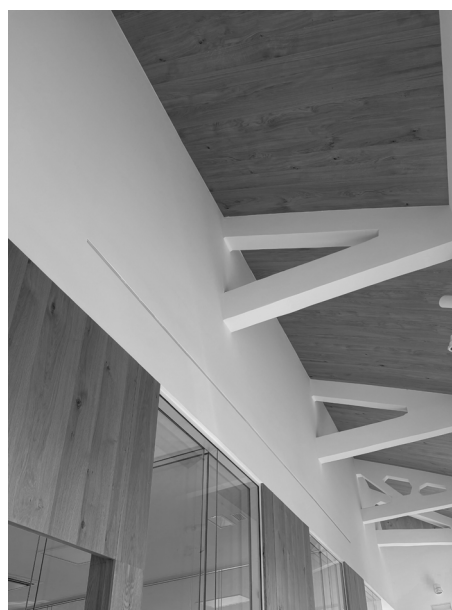
2.2.11 Imagen de la estructura vista de la planta primera (2025)

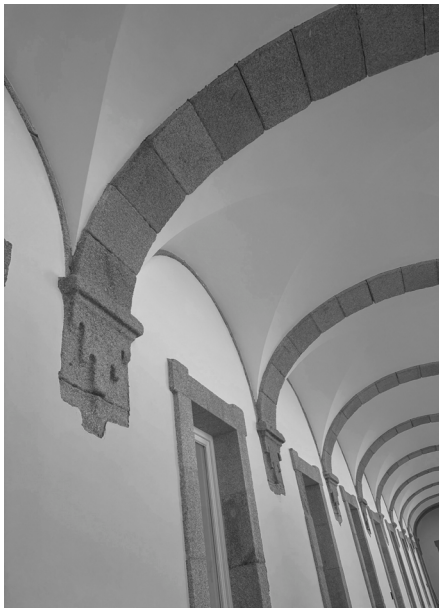
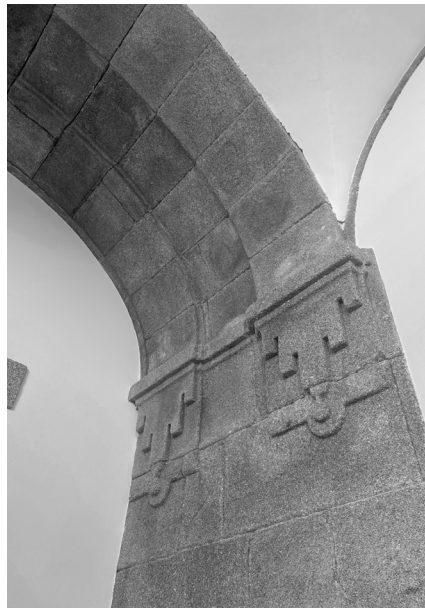
Por su parte, los alzados del edificio se han conservado con el objetivo de preservar su identidad arquitectónica y respetar su valor histórico

2.2.12 Imagen de detalle de arca-
da exterior (2025)

2.2.13 Imagen de detalle de la ar-
cada exterior (2025)

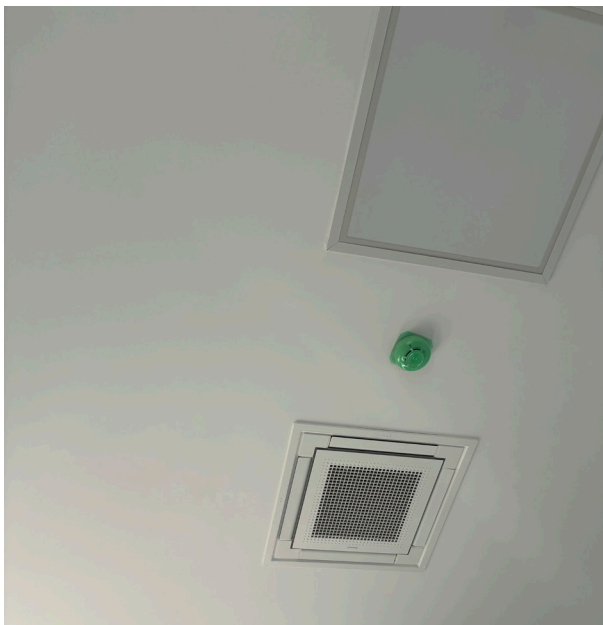
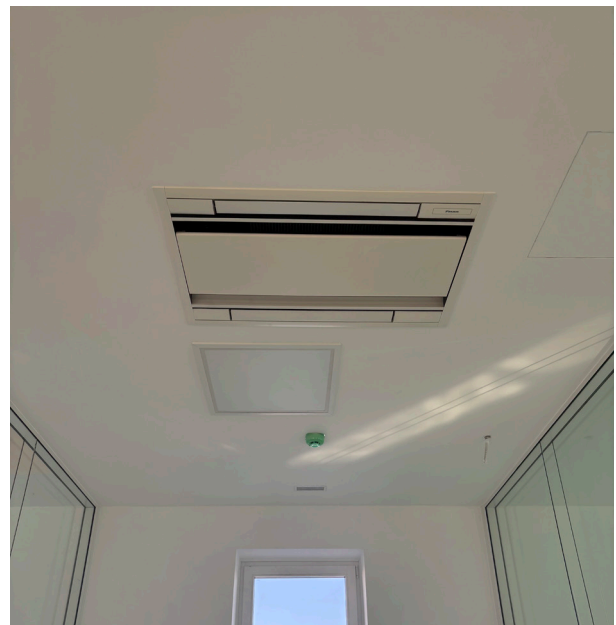
Se ha sido cuidadoso con la integración arquitectónica de la climatización. Así, en las tres zonas donde se ha optado por la ventilación mecánica, se han utilizado unidades interiores vistas de correcto diseño, situadas en los falsos techos junto con las rejillas de ventilación y las luminarias.

2.2.32 Imagen de las unidades interiores en la planta baja. (2025)

2.2.33 Imagen de las unidades interiores en la planta primera. (2025)

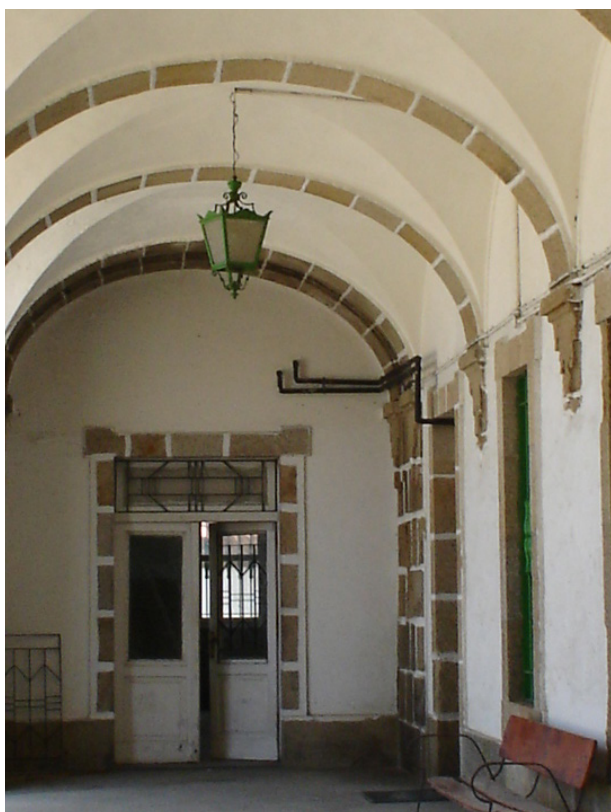
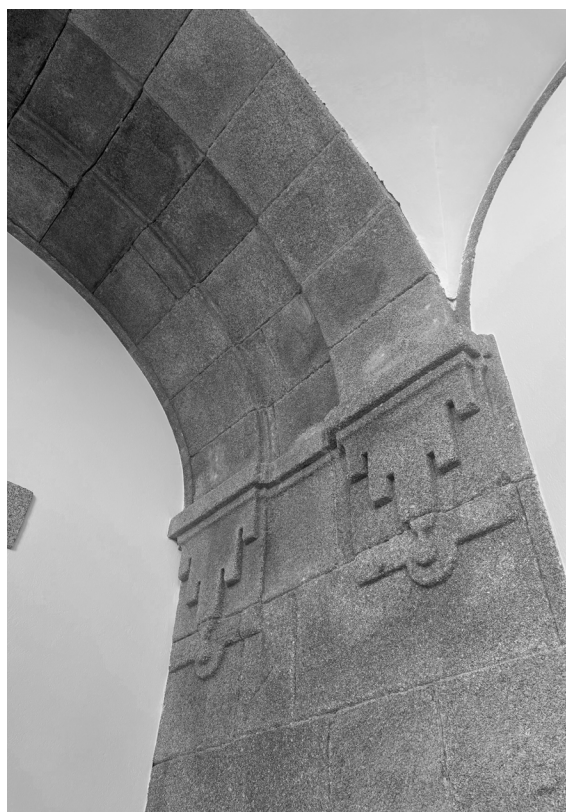
A diferencia de la instalación precedente, donde puntualmente las tuberías atravesaban descuidadamente los muros en el pórtico de acceso, en esta ocasión los conductos de ida y retorno de refrigerante y los desagües de los condensados discurren por zanjás en el suelo.

2.2.35 Imagen de la salida de los conductos (previa a la reforma de 2024).

2.2.36 Imagen de la recuperación de la esquina sin conductos vistos (posterior a la reforma de 2024).

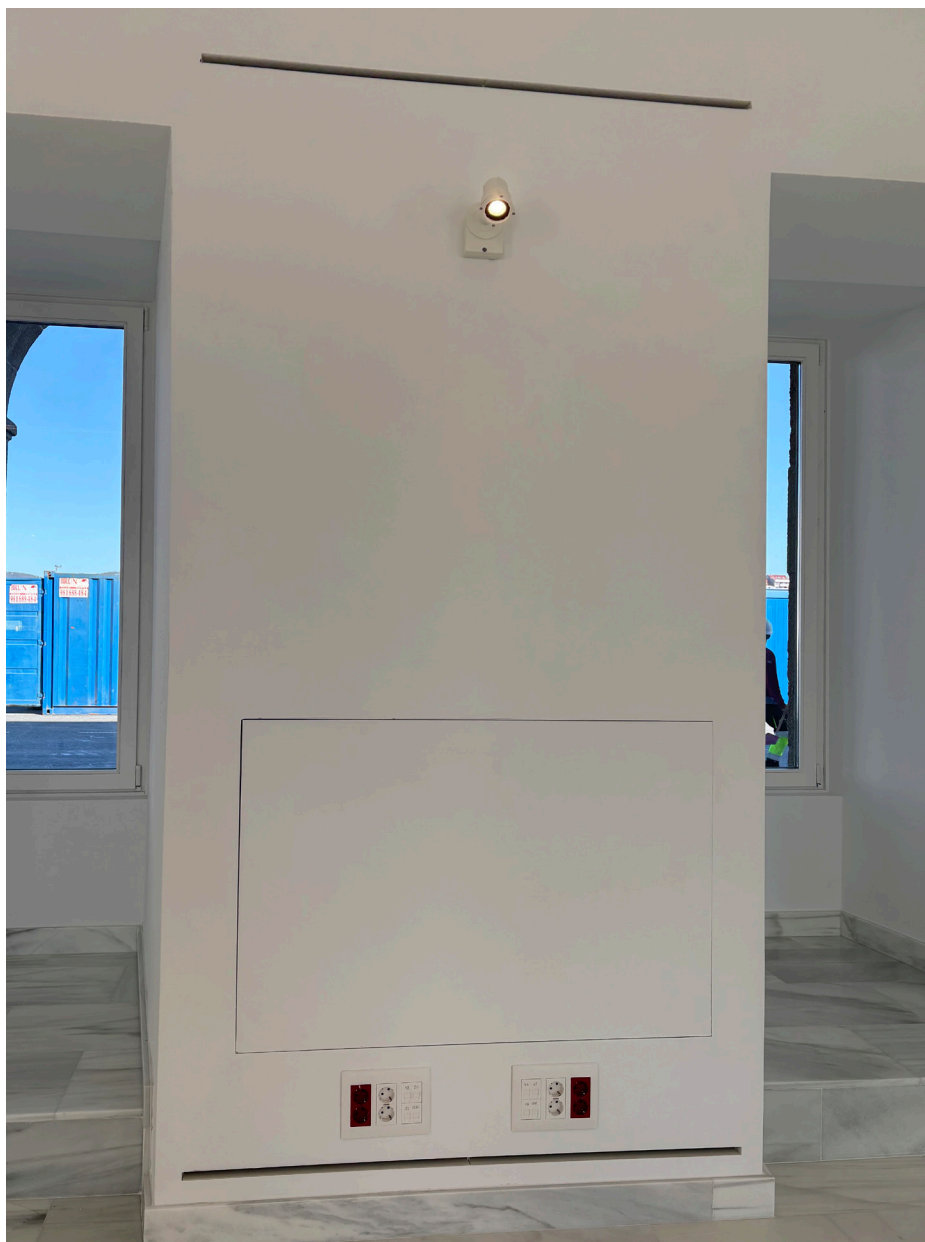
En el caso de la sala central abovedada, las unidades interiores se disponen en la pared y se ocultan tras un tabique de cartón yeso. Únicamente una rejilla superior y otra inferior señalan la zona de impulsión y retorno. ¹

2.2.37 Imagen de la climatización oculta en planta baja. (2025)

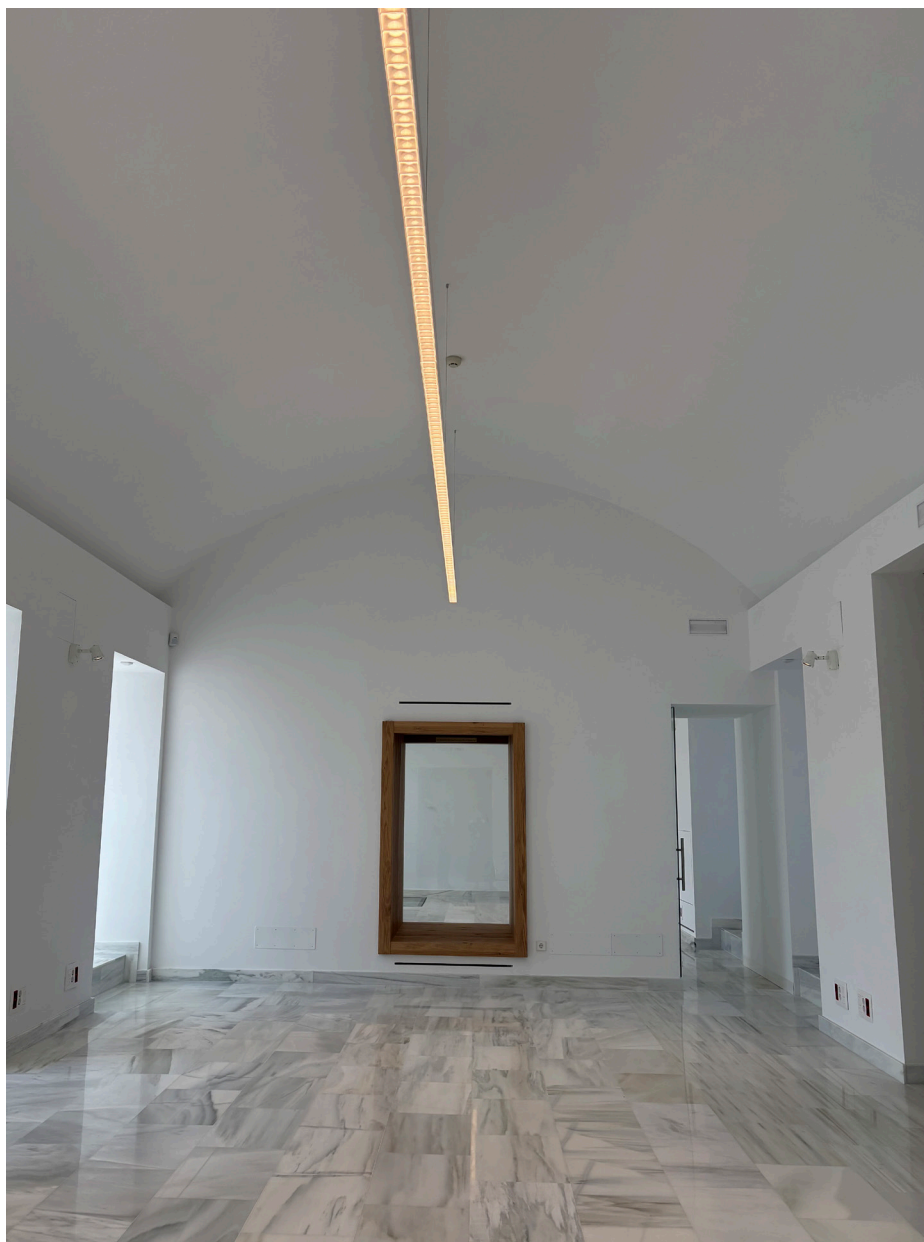
2.2.38 Imagen de la climatización oculta en planta baja. (2025)

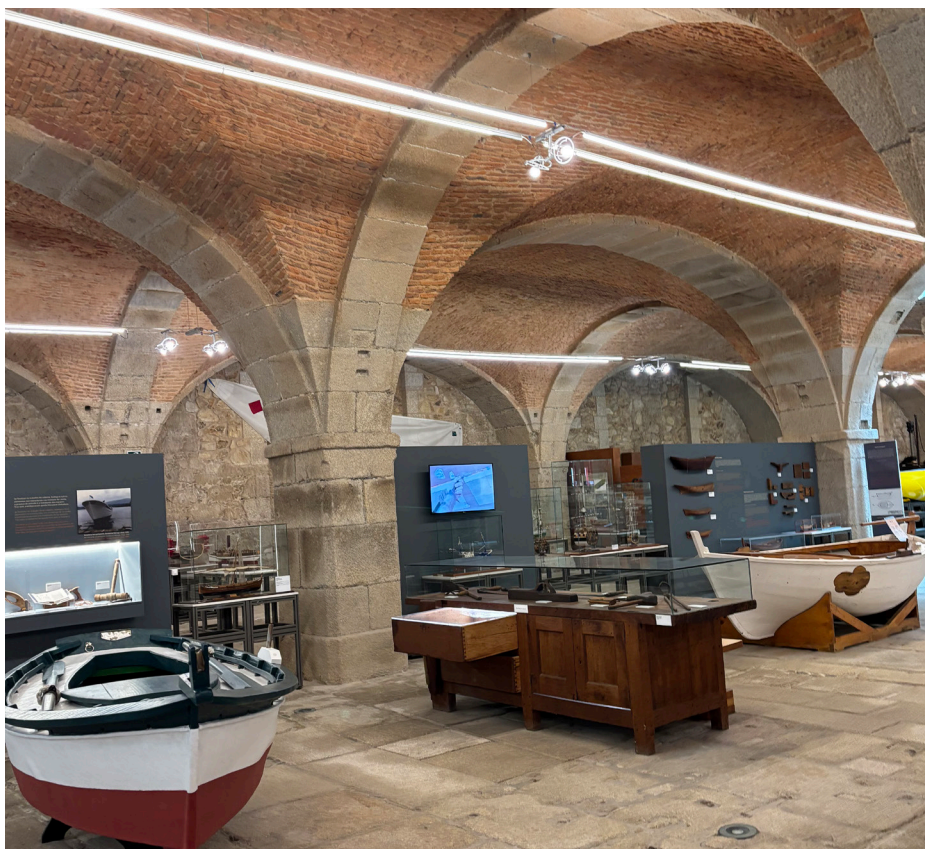
En cuanto a su construcción debe reseñarse lo siguiente: la cimentación y su contiguo foso se realizó en zona de ribera intermareal con conducciones de las aguas entre el citado foso y la dársena. Se trata de un edificio industrial del siglo XVIII, con dos cuerpos diferenciados, ambos cubiertos por sólidas bóvedas de ladrillo compacto que descansan sobre arcos de sillería. El primer volumen, de mayor tamaño, está dividido en tres naves longitudinales separadas por arcos de medio punto sobre pilares de sección cuadrada, cubiertas con bóvedas de arista.

2.3.8 Imagen de las bóvedas del edificio Las Herrerías (2025)

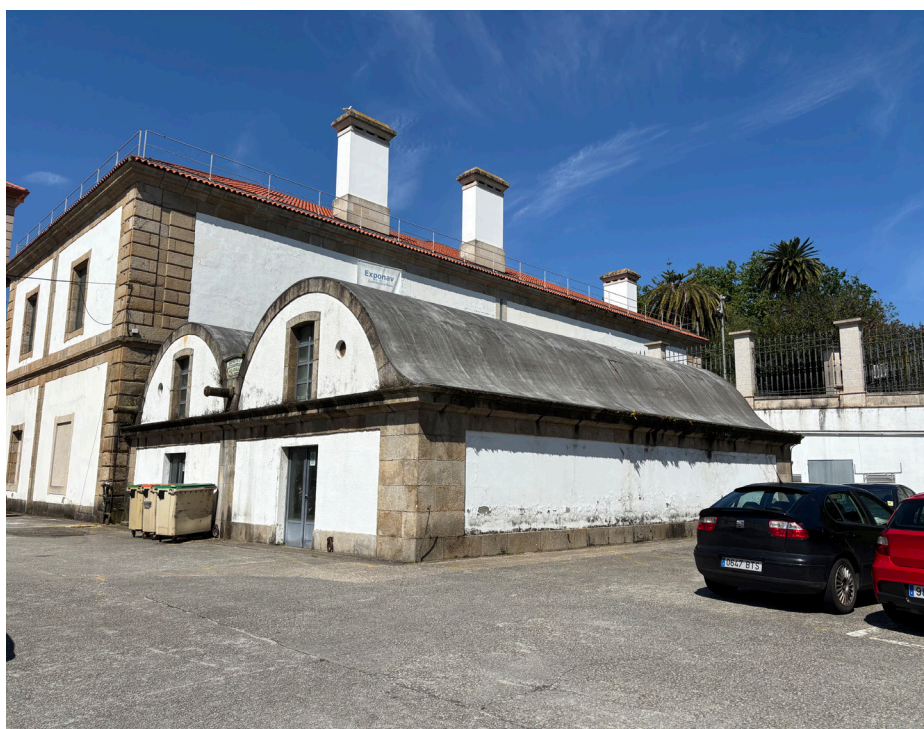
En su lado oeste, se construyeron exteriormente en el S. XVIII los retretes y en el este en el S.XIX dos aljibes.

2.3.9 Imagen de los aljibes del Arsenal de los Diques (2025)

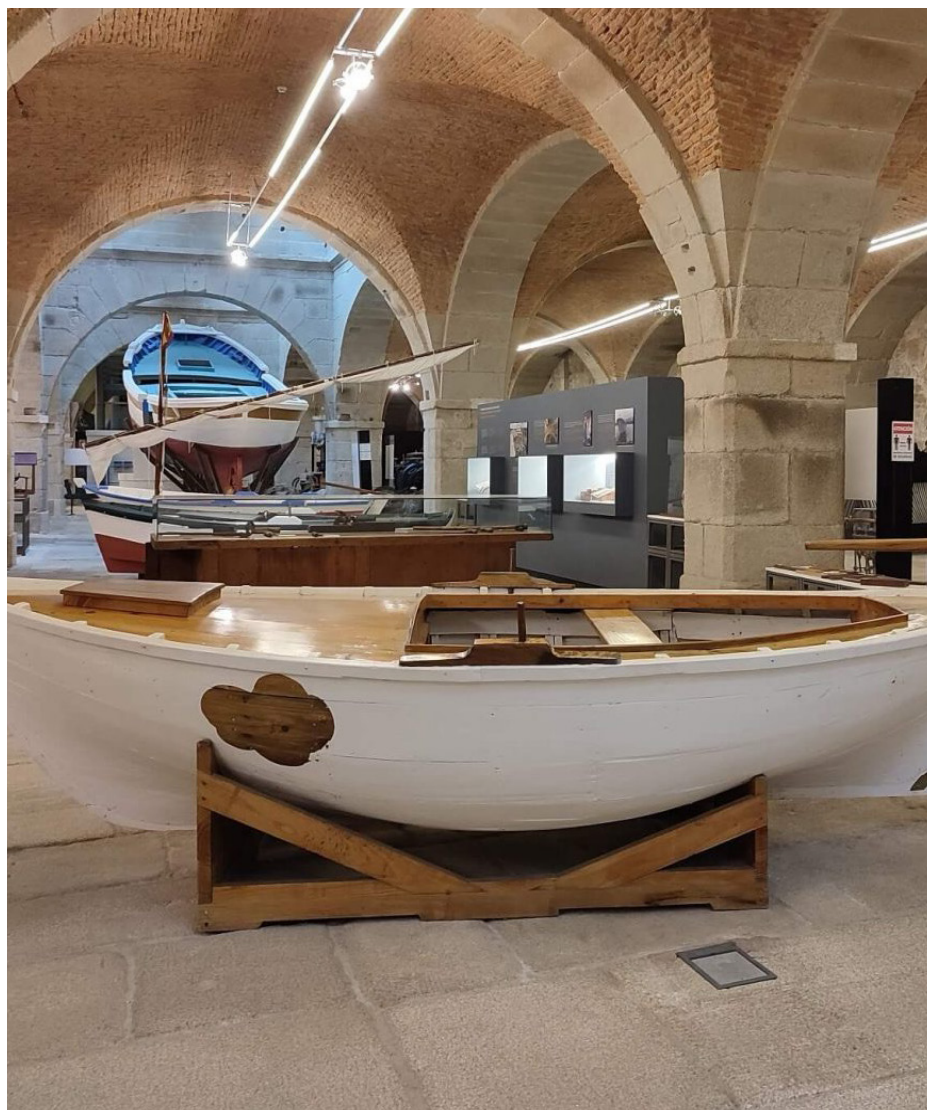
2.3.10 Imagen del interior del edificio Las Herrerías (2025)

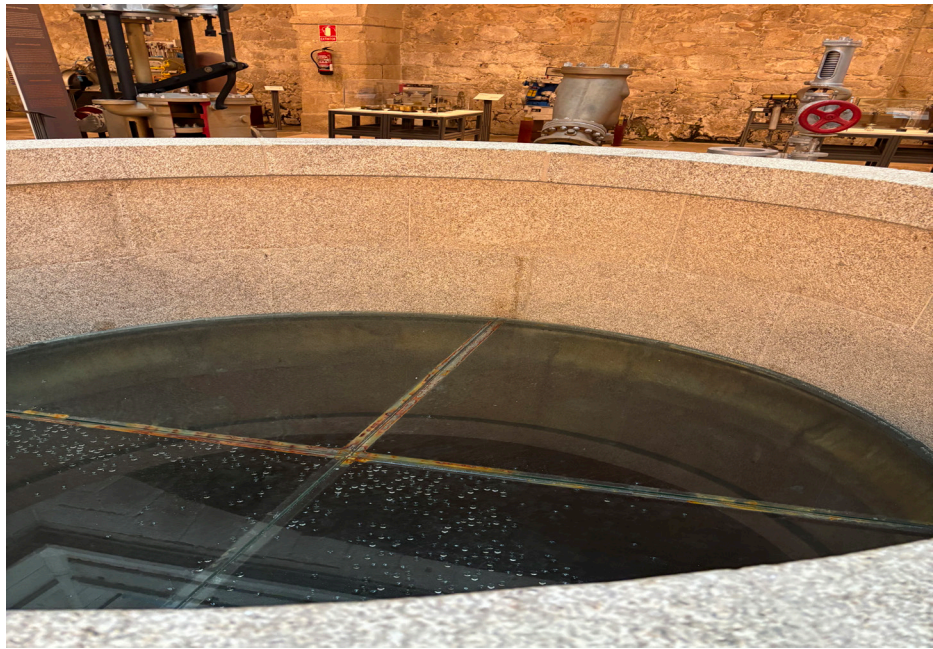
2.3.11 Imagen del pozo del edificio Las Herrerías (2025)

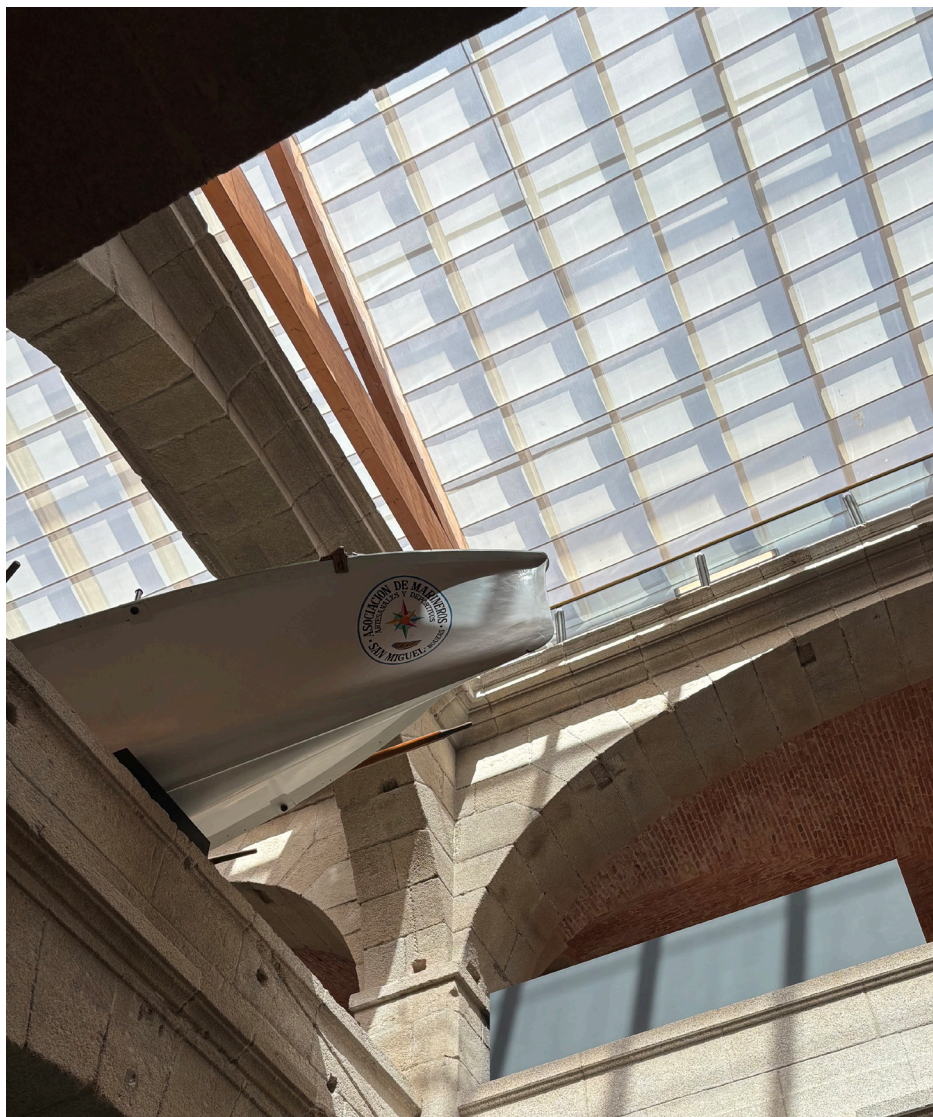
2.3.12 Imagen del lucernario del edificio Las Herrerías (2025)

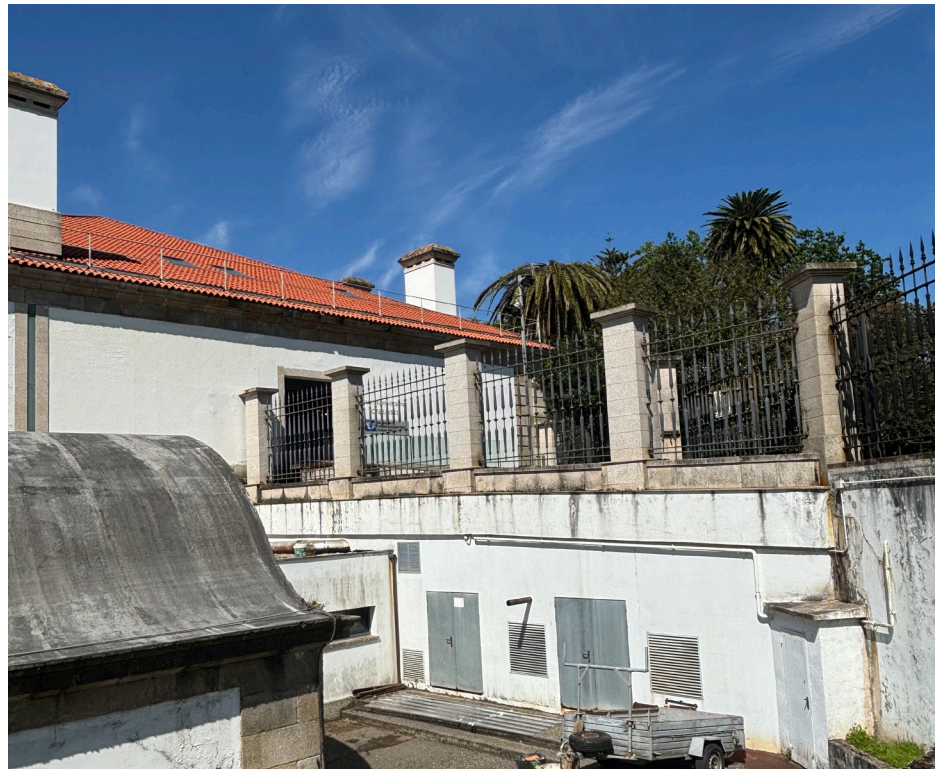
2.3.24 Imagen de la sala de producción de Las Herrerías (2025)

En proyecto, el grupo de producción se planteaba situado en el edificio de los aljibes originales del Arsenal, dividiendo el grupo calorífico y las enfriadoras en dos partes. Actualmente, todo el edificio está alimentado por bombas de calor, situadas en un pequeño módulo contiguo a Herrerías, dejando libre el edificio de los antiguos aljibes.¹

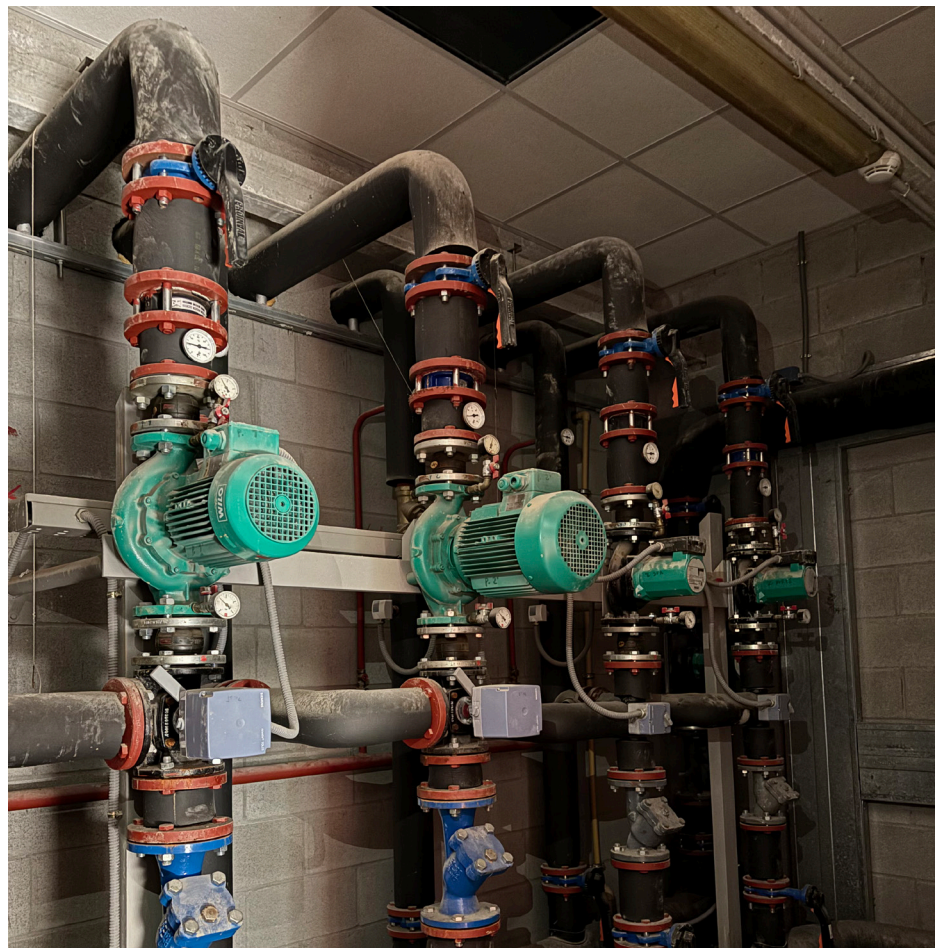
2.3.25 Imagen de las bombas de la sala de producción de Las Herrerías (2025)

La distribución del agua fría o caliente, desde las calderas o las enfriadoras según el ciclo, se llevó a cabo a través de tuberías de acero impulsadas por las bombas ubicadas en la sala de máquinas.

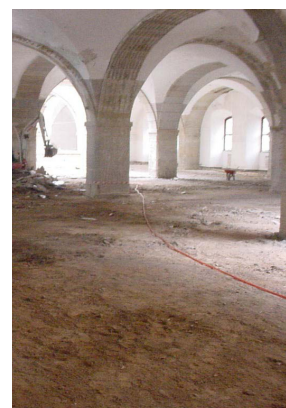
2.3.26 Imagen de la primera planta en obras. (s.f)

En cuanto a los sistemas de calefacción y refrigeración por agua, se plantearon dos soluciones distintas. En el suelo de planta primera, donde se pudo sustituir el pavimento existente, se instaló un suelo radiante, además de incluir las instalaciones de electricidad de la planta baja. Por el contrario, tanto en planta baja como en bajocubierta se optó por utilizar fan-coils como unidades terminales. En el caso de planta baja, se conservó el pavimento original de piedra, ubicándose los fancoils en el techo, situándose en los huecos existentes entre las bóvedas y los muros exteriores, que en el edificio original se utilizaron como chimeneas y que caracterizan la imagen exterior del edificio. En el proyecto de ventilación, al parecer nunca realizado, se pretendía usar también parte del espacio de las antiguas chimeneas para expulsar el aire viciado al exterior.¹

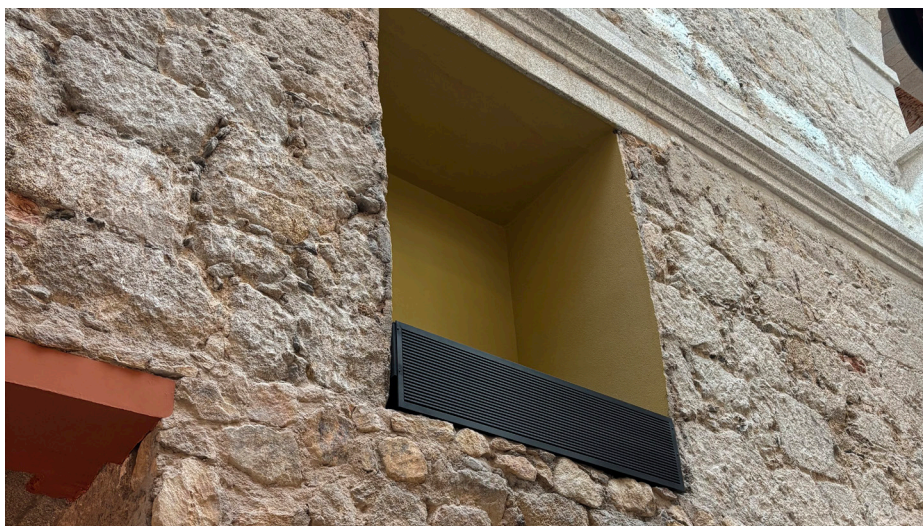
2.3.27 Imagen del fancoil situado en la planta baja. (2025)

La instalación presenta una notable falta de delicadeza en la resolución estética. En concreto, resulta inapropiado que las tuberías de los fan coils hayan quedado totalmente vistas, desentonando con el resto del acabado interior. Esta decisión transmite una imagen de descuido y ausencia de criterio arquitectónico. Además, afecta negativamente a la percepción de calidad del espacio reformado.

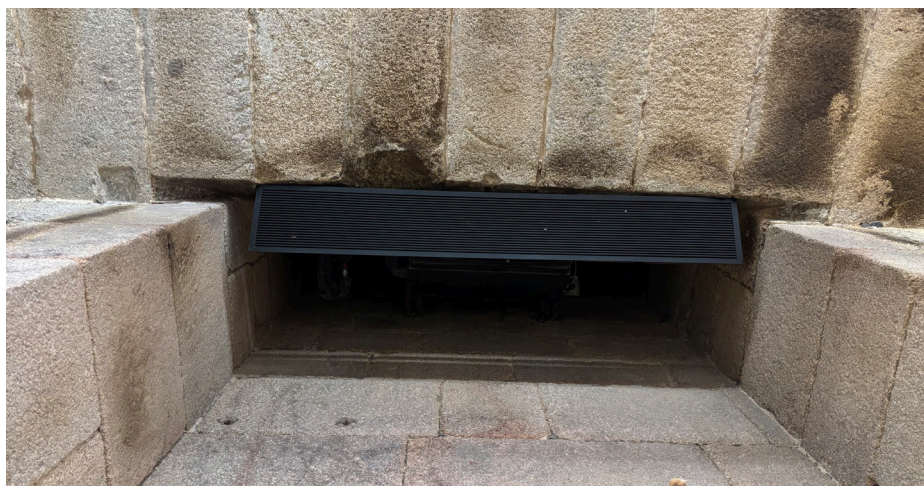
2.3.28 Imagen de la vista del fan-coil situado en las antiguas chimeneas (2025)

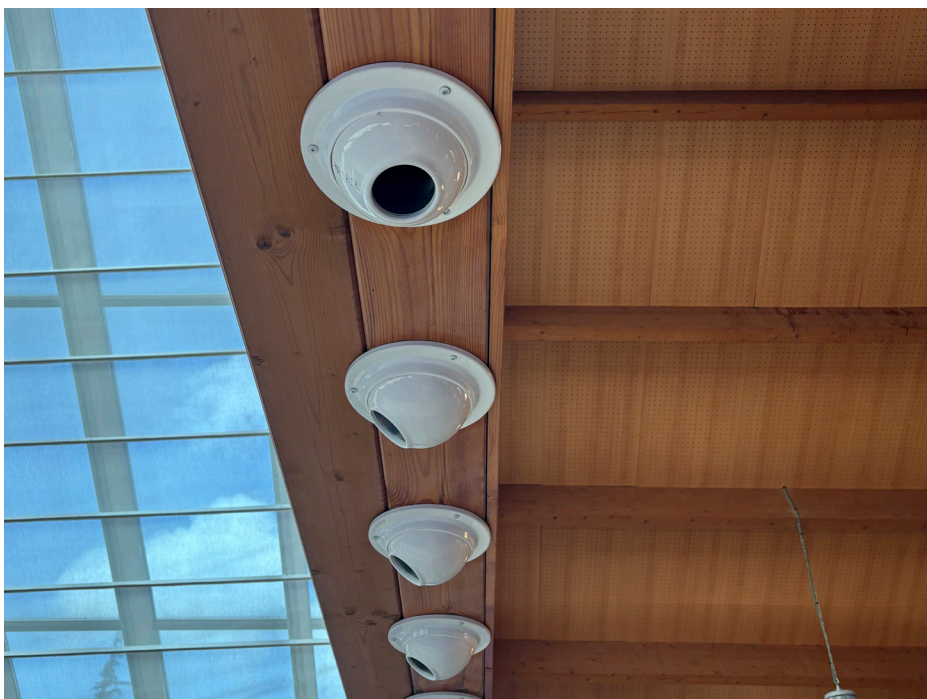
En el caso de la planta bajocubierta, de los fancoils parten redes individuales de conductos, revestidos de madera para mimetizarse con la estructura de la cubierta, de la que surgen unas toberas blancas que contrastan en exceso con la madera.

2.3.31 Imagen de las toberas de planta bajo cubierta (2025)

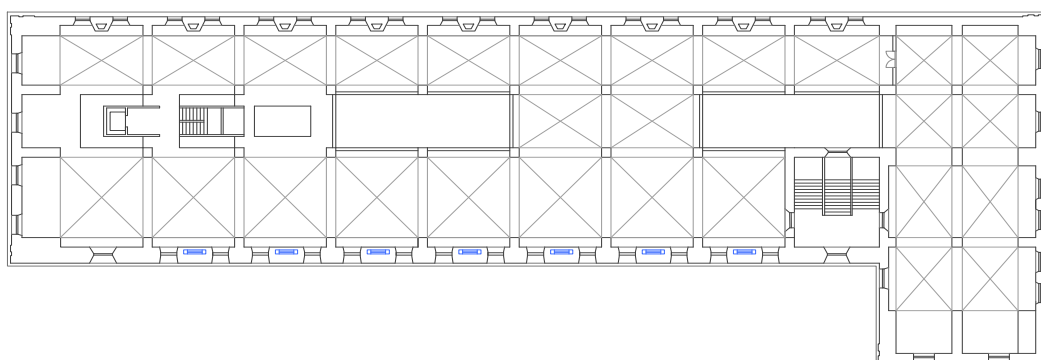
2.3.33 Plano de climatización de planta primera del edificio Las Herrerías
