Anales de Edificación  
Vol. 1, Nº 3, 1-6 (2015)  
ISSN: 2444-1309  
Doi: 10.20868/ade.2015.3132

## Vigas de pino silvestre sometidas a flexión: influencia de defectos y singularidades. Wild pine beams subjected to bending: influence of defects and singularities.

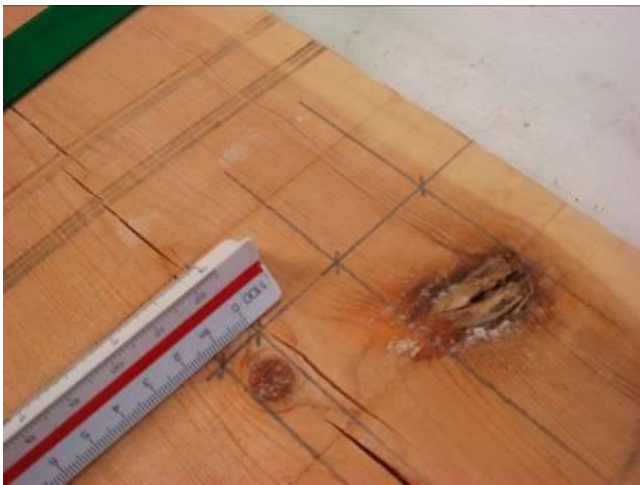
Fig. 1. Medición de un nudo en el proceso de clasificación visual.

En primer lugar se tomaron las dieciocho piezas y se clasificaron según la norma UNE-56544 (figura 1). Una vez obtenida la clasificación visual correspondiente a cada pieza

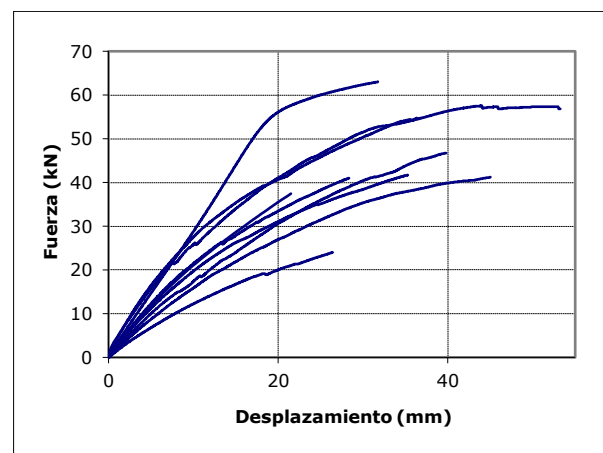
Fig. 4. Gráfico carga-desplazamiento de vigas de canto.

Las vigas de canto presentan mayor variación que las planas en cuanto a los valores de las cargas de rotura alcanzadas por viga. En este caso, los valores de las cargas de rotura se encuentran entre 25 y 65kN, y los desplazamientos varían entre 20 y 50mm, aproximadamente.
