PATRIMONIO INDUSTRIAL BEJARANO

LA FÁBRICA DE GÓMEZ-RODULFO

Javier Galindo López

TRABAJO FIN DE GRADO

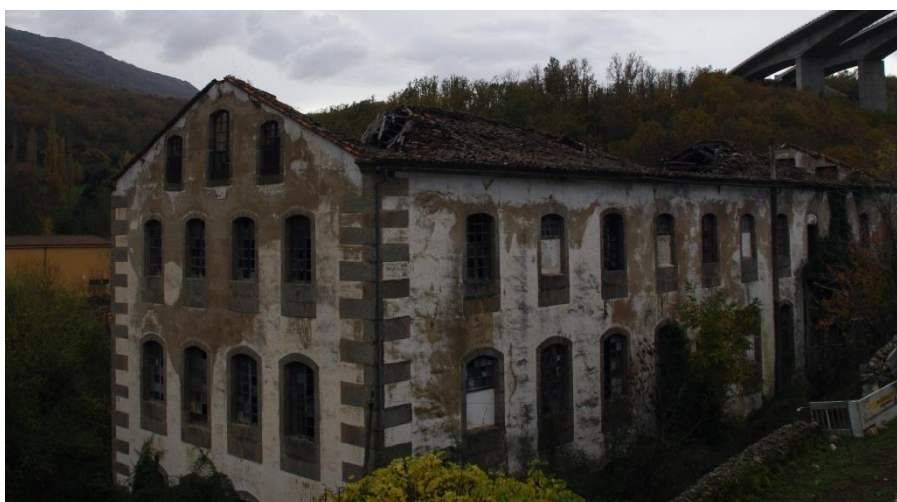
La primera nave industrial que construye Juan Gómez Muñoz de la Peña casado con Polonia Rodulfo, en 1787 en los 'Picozos' junto al río (sobre construcción preindustrial, molino) junto a unas huertas llamadas de Fuente Honda. Tuvo como muchas dos plantas, teniendo en cuenta que Juan Gómez era batanero e instalaba fábrica de paños es decir tisaje y muy modesta fase de hilatura. En esa época las construcciones industriales son muy modestas.

Fig. 8. Fábrica 'Picozos'. Primera nave.

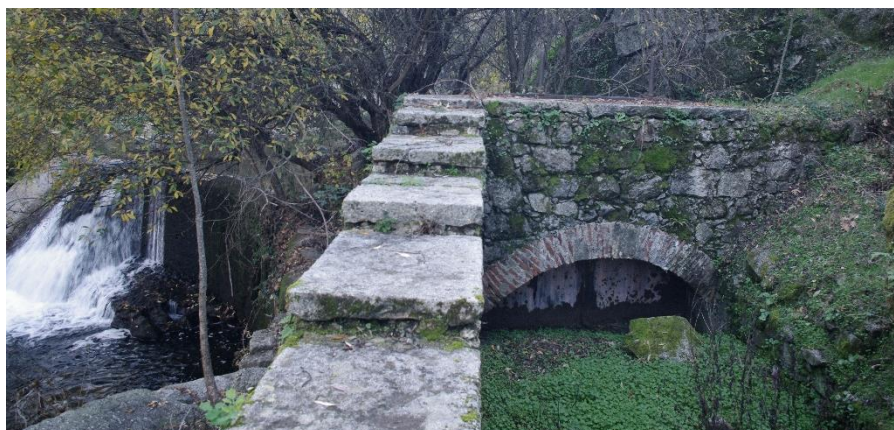
Fig. 12. Fábrica Gómez-Rodulfo. Dique y compuerta para la entrada del agua del río.

Un elemento crucial en la localización de la fábrica fue su proximidad al río Cuerpo de Hombre, que proporcionaba la energía hidráulica necesaria para mover las máquinas. Las fábricas de Béjar, incluida Gómez Rodulfo, aprovecharon el sistema de canales y pesqueras (presas que

canalizaban el agua) para dirigir el flujo hacia las ruedas hidráulicas que movían las primeras máquinas y más tarde las turbinas. Este sistema proporcionaba la energía necesaria para el proceso de hilado, tintura y cardado de las telas.

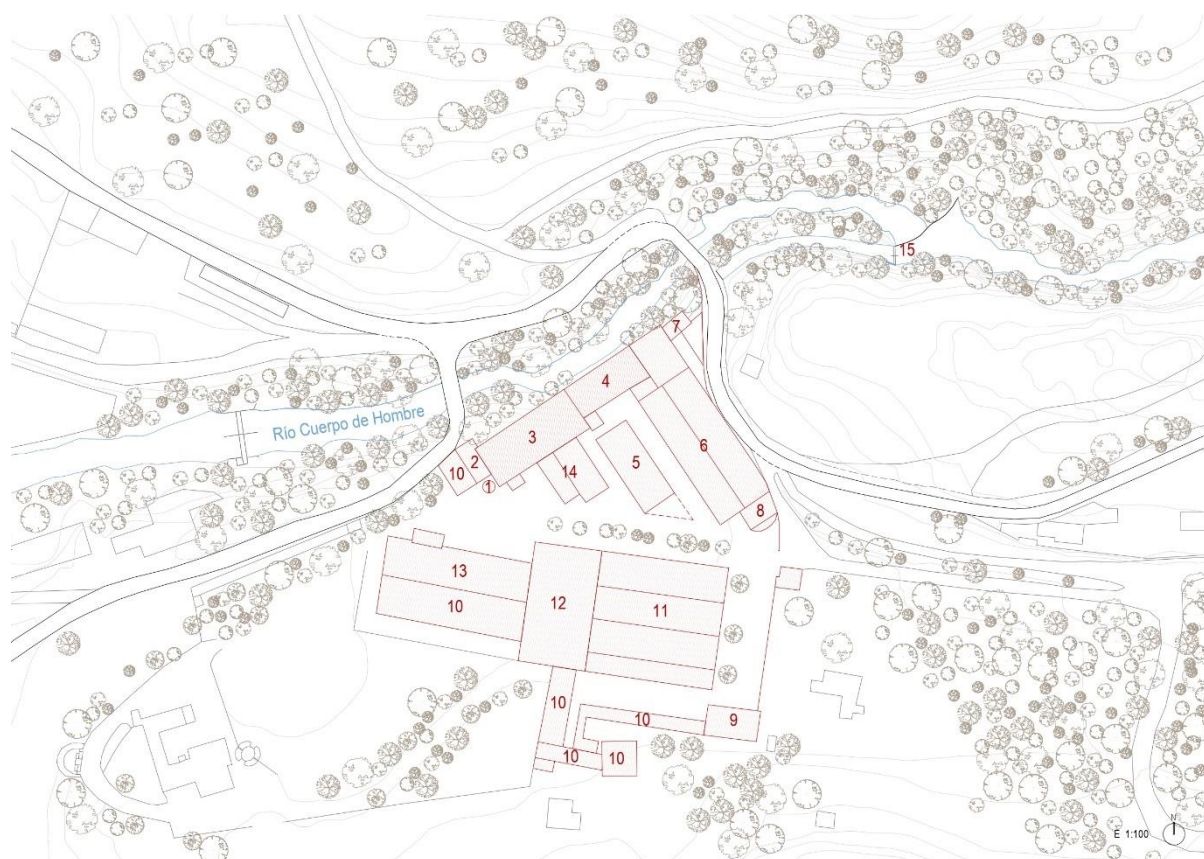
Fig. 22. Fábrica Gómez-Rodulfo. Planta de situación del complejo (E 1:1000), con la identificación de cada una de sus construcciones.

1. Chimenea (1940)
3. Edificio ampliación al 'viejo' – acabados (1870-1900)
4. Edificio 'viejo' – aprestos (1870)
5. Edificio despacho-oficinas (1940)
6. Edificio industrial - hilaturas (1941)
11. Edificio 'dientes de sierra' – tejidos e hilados (1914)

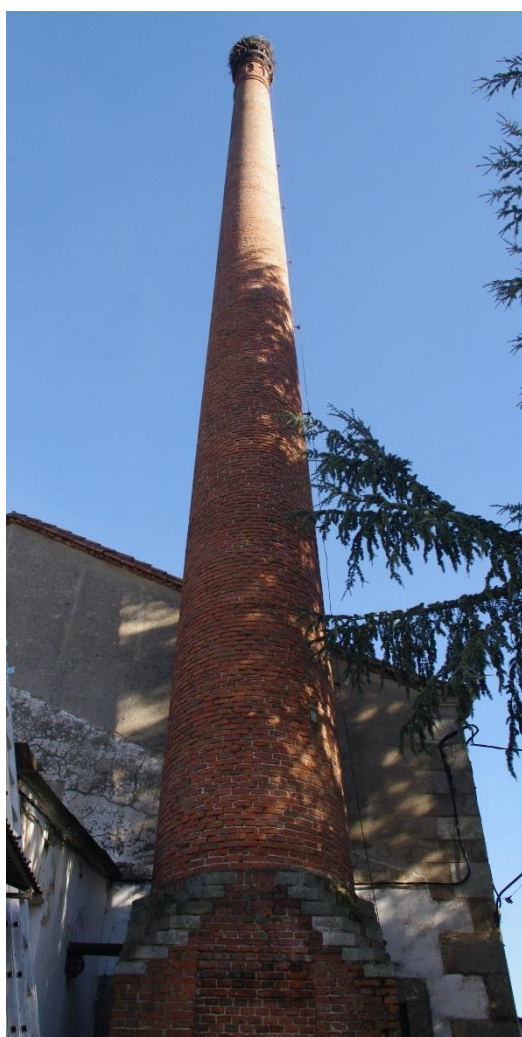
Fig. 23. Chimenea de la fábrica

Actualmente se encuentra en desuso y un poco combada por el peso de un nido de cigüeñas que se han instalado permanentemente en su boca.

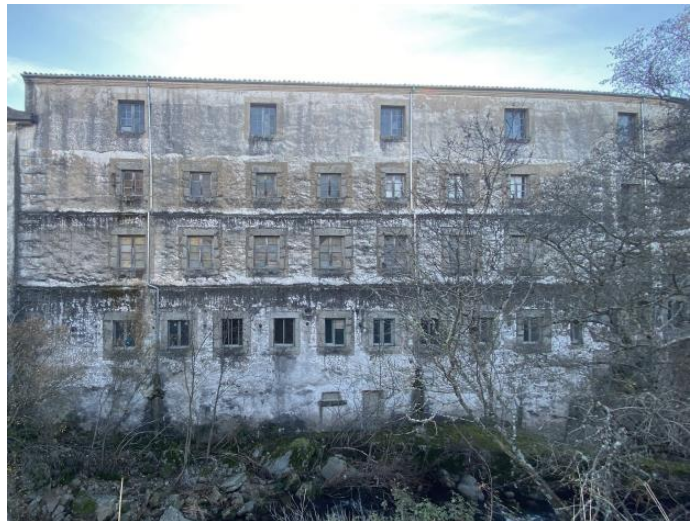
Fig. 28. Fachada del Edificio 'viejo' desde la orilla

Este edificio de piedra de cantería, situado paralelo al río Cuerpo de Hombre, es una ampliación del denominado edificio "viejo", el más antiguo de la fábrica. Construido entre 1870 y 1900, debido a que en el plano de 'Los Picozos' (fig. 10.) no aparece todavía el edificio, pero se sabe que en torno a 1900 ya existía la ampliación. Refleja la arquitectura industrial típica de finales del siglo XIX en Béjar, marcada por diseños sólidos y funcionales que respondían a las exigencias de la industria textil.

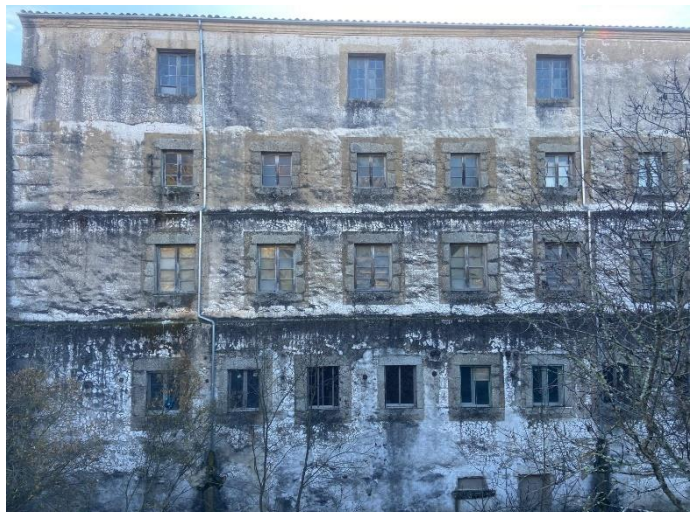
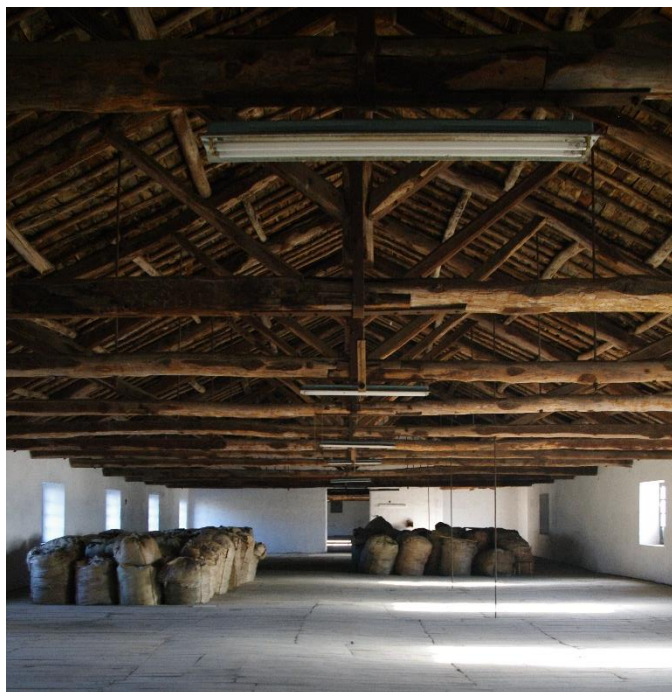
Fig. 29. Cubierta desde la 4 planta del Edificio 'viejo' y su ampliación, conectados por el interior.

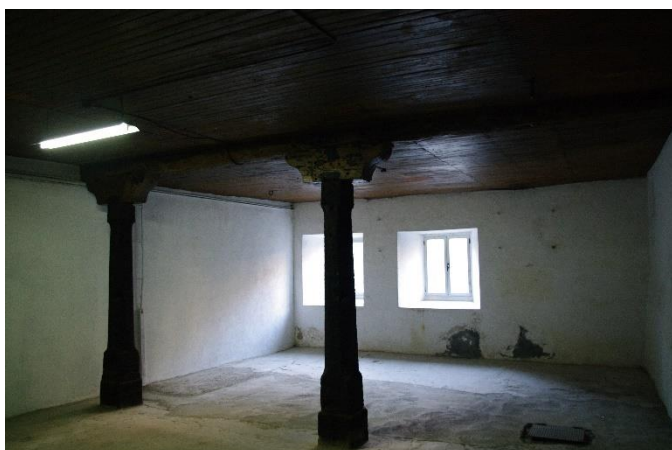
Fig. 30. Pilares originales del Edificio 'viejo'

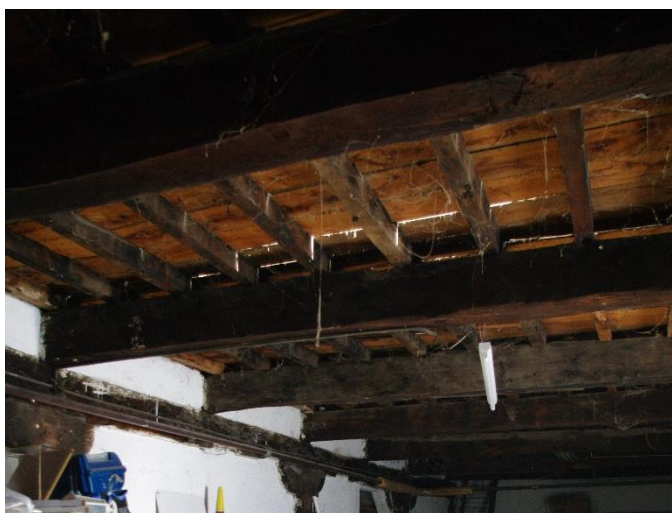
Fig. 31. Forjado original de madera del Edificio 'viejo'

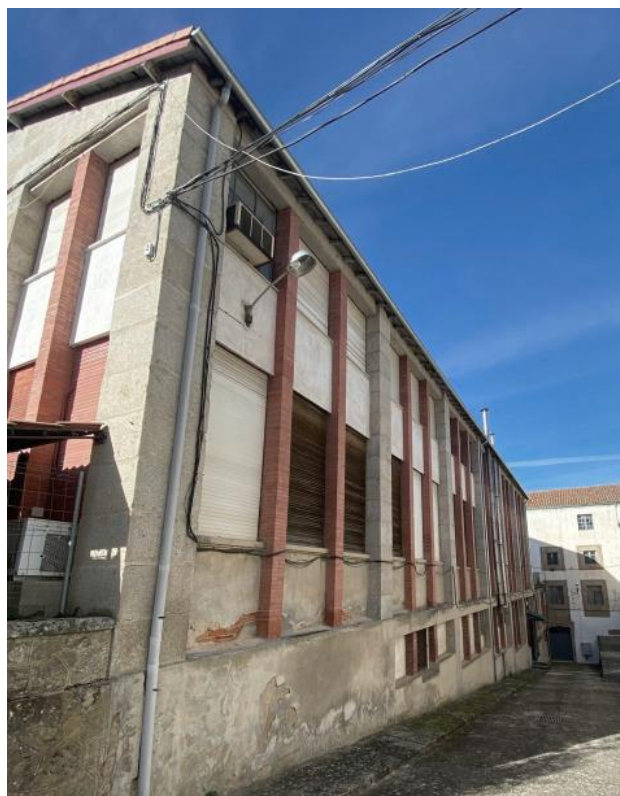
Fig. 32. Fachadas del Edificio de despacho y oficinas.

El diseño de la fachada sigue un ritmo de pilares visibles, contruidos con cantería de 77,5 cm, y ladrillos prensados de 25 cm, que se distribuyen a lo largo de las cuatro fachadas del edificio. Además, se juega con el ritmo de las ventanas de vidriera, ya que algunas están equipadas con persianas y otras no, lo que crea una dinámica visual que aporta interés y variedad a la fachada. Este detalle refleja la atención a la estética y la funcionalidad que caracterizó el diseño de la fábrica, en sintonía con los avances de la arquitectura industrial del momento.

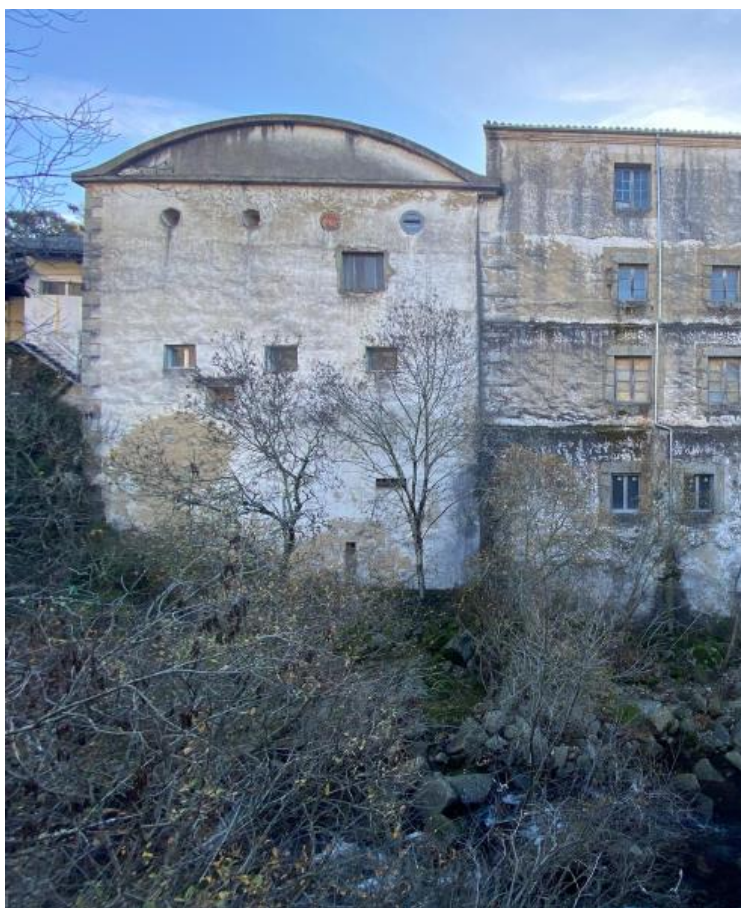
Fig. 33. Edificio industrial - hilaturas. Fachada al río.

Fig. 34. Edificio industrial-hilaturas. Fachada al río.

El edificio industrial racionalista destinado a las hilaturas fue construido en 1941, y se cree que la familia contrató al arquitecto Fernando García Mercadal para su diseño. La estructura de hormigón no solo soportaba el peso de las nuevas instalaciones de producción, sino que también permitía una mayor versatilidad en el uso del espacio, adaptándose a las necesidades cambiantes de la industria textil en ese momento.

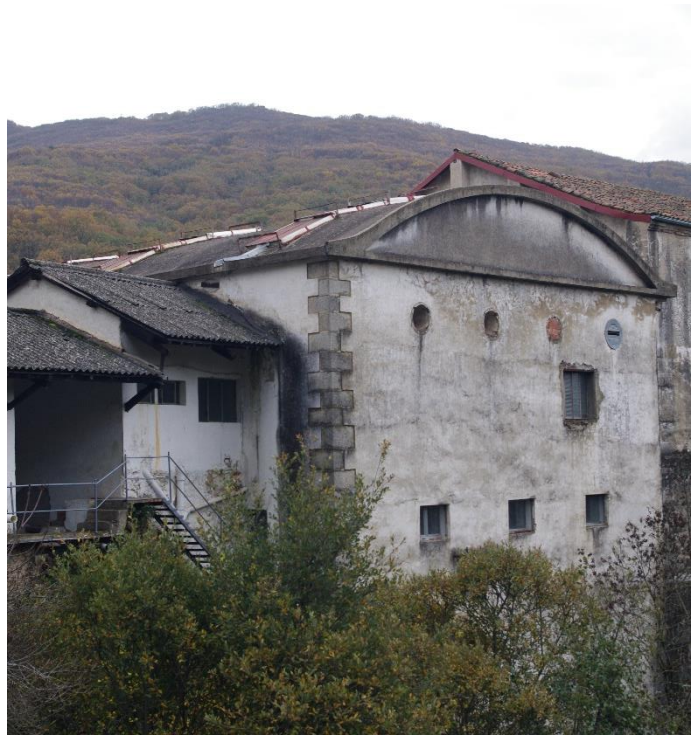
Fig. 35. Edificio industrial-hilaturas. Fachada a la entrada de la fábrica.

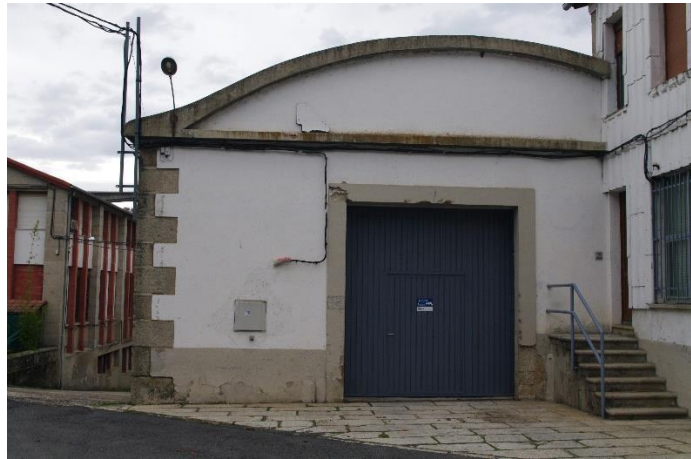
Fig. 36. Edificio industrial-hilaturas. Cubierta curva de hormigón.

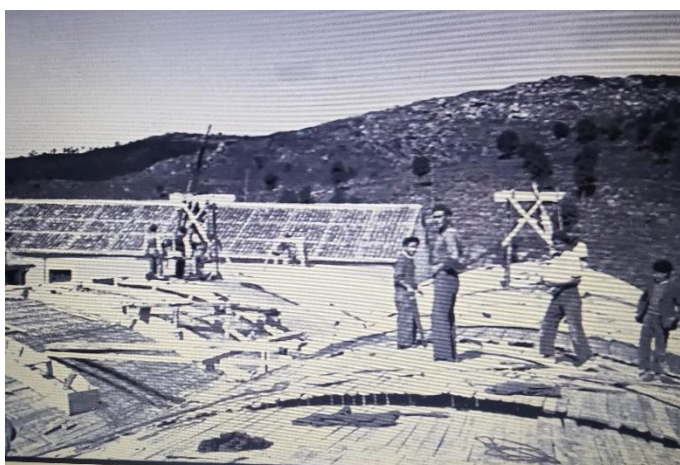
Fig. 40. Edificio industrial – hilaturas. Cubierta en construcción. (1941)

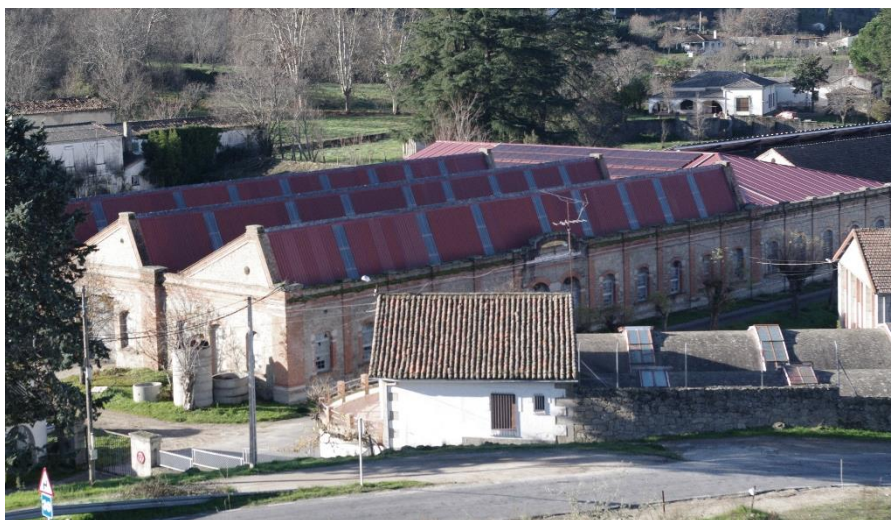
Fig. 42. Edificio 'Dientes de sierra'. Perspectiva del conjunto.

La nave principal de la fábrica, de estilo modernista, está construida con piedra de sillería y ladrillo, y cuenta con una sola planta de forma rectangular, organizada en tres cuerpos y dos filas de pilares metálicos. Su cubierta acristalada, con tres dientes de sierra, proporciona la luz norte necesaria para el interior. La fábrica fue ampliada en 1974 manteniendo el diseño original, lo que la convierte en una de las estructuras industriales más destacadas de Béjar. Aunque existen ejemplos similares en Cataluña, la fábrica Gómez Rodulfo sigue siendo única en su estilo en la región.

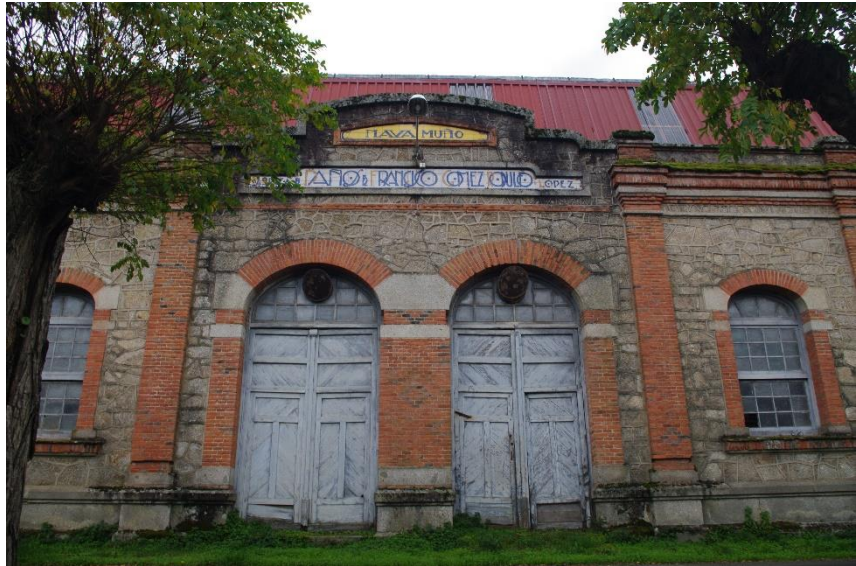
Fig. 43. Edificio 'Dientes de sierra'. Fachada principal.

En el centro de la fachada principal, destaca un elemento ornamental de cerámica con dos inscripciones que rinden homenaje al propietario: "Navamuño" en la parte superior y "Fábrica de paños de Francisco Gómez-Rodulfo López" en la parte inferior. Este detalle no solo refuerza la identidad de la fábrica, sino que subraya la importancia de la arquitectura industrial como reflejo de la modernidad y el progreso de la época.

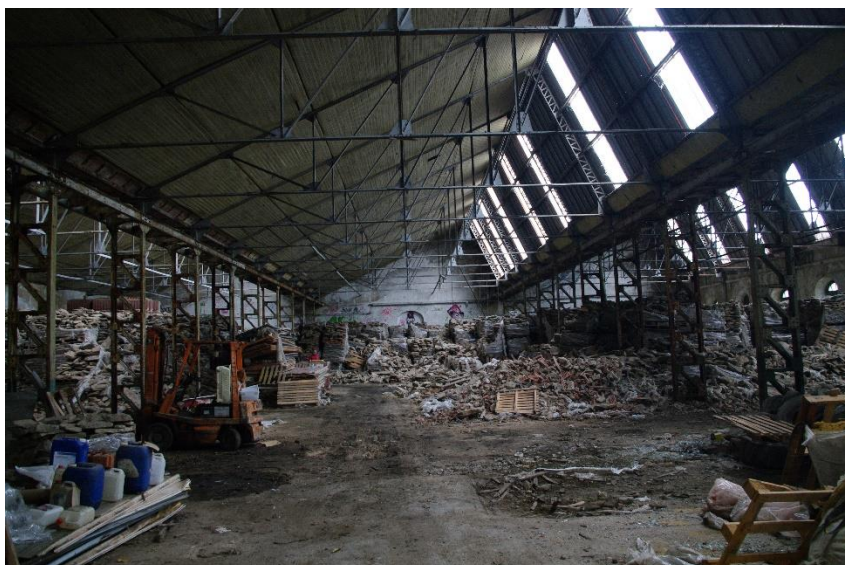
Fig. 46. Edificio 'Dientes de sierra'. Vista interior de la nave.

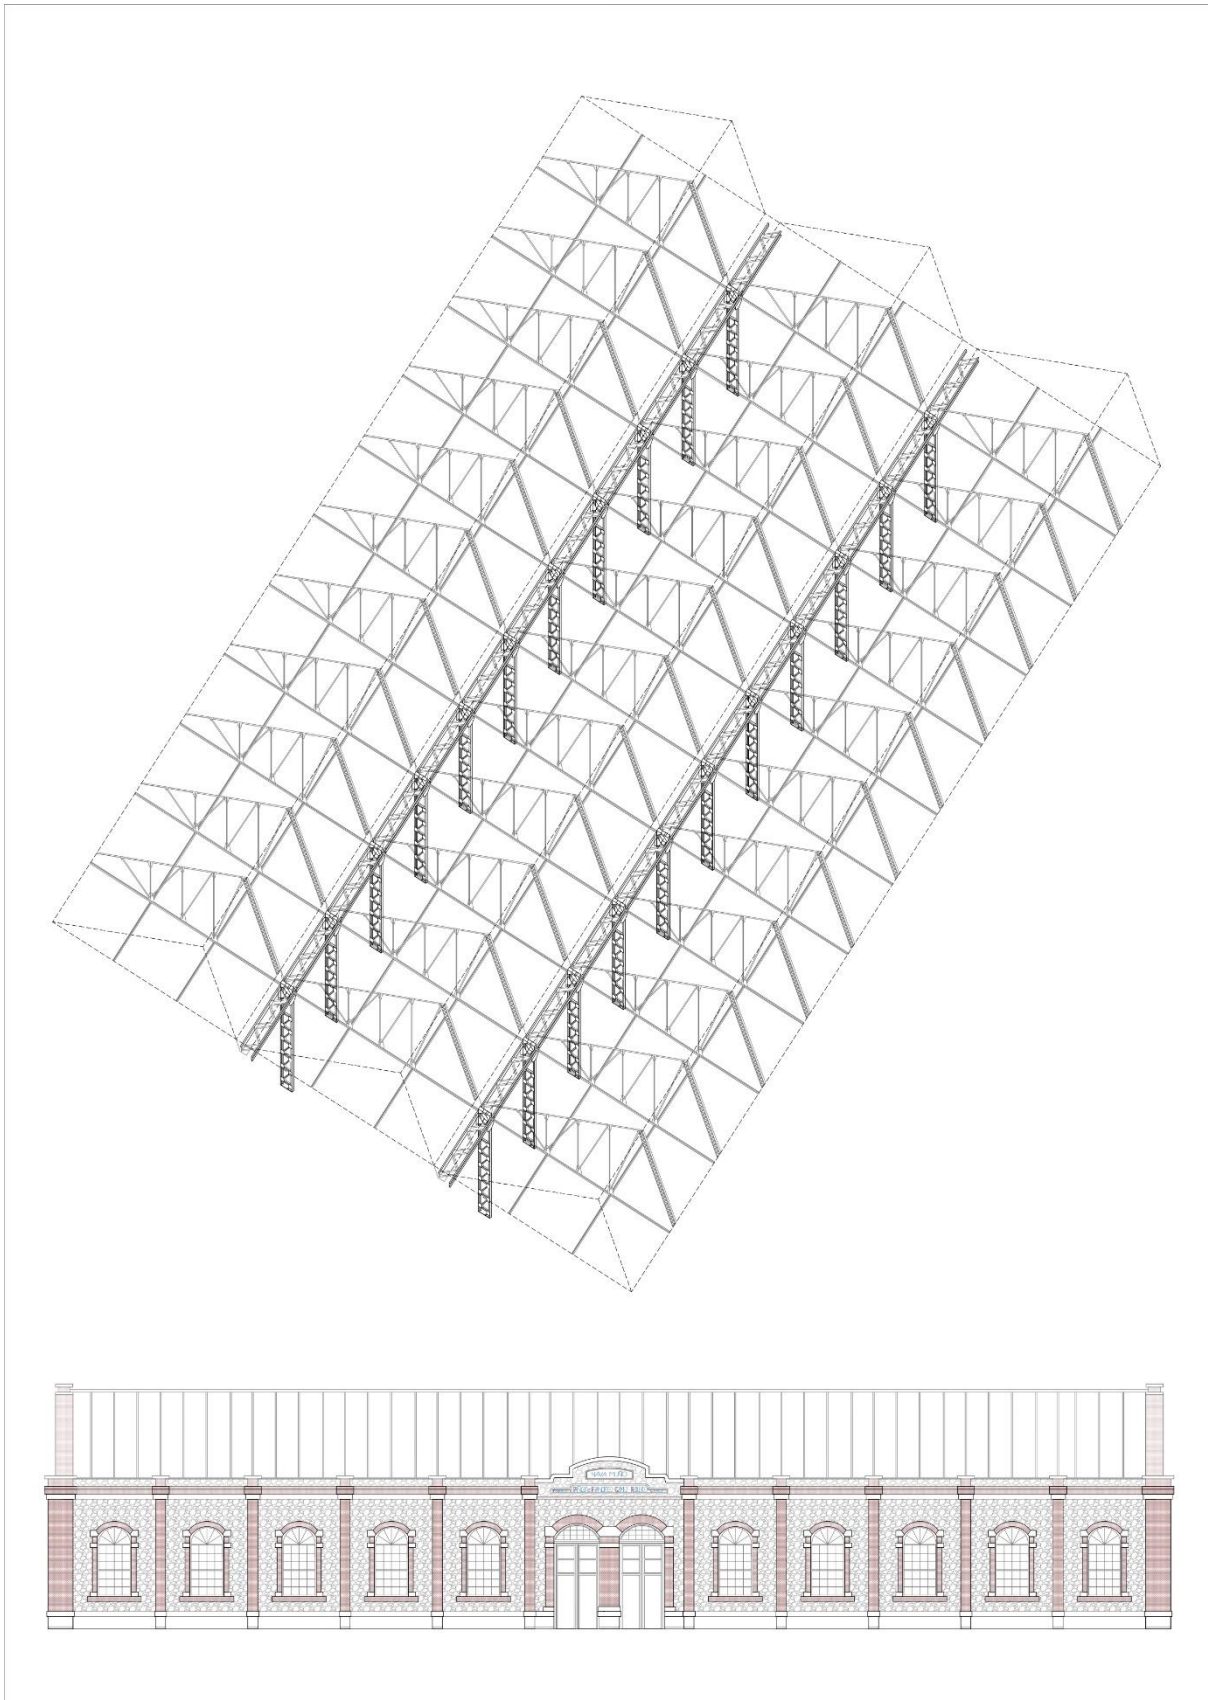
Fig. 49. Edificio 'Dientes de sierra' - Tejido e hilados. Volumetría de la estructura y
Fachada principal (E 1:100)
Fuente: Elaboración propia

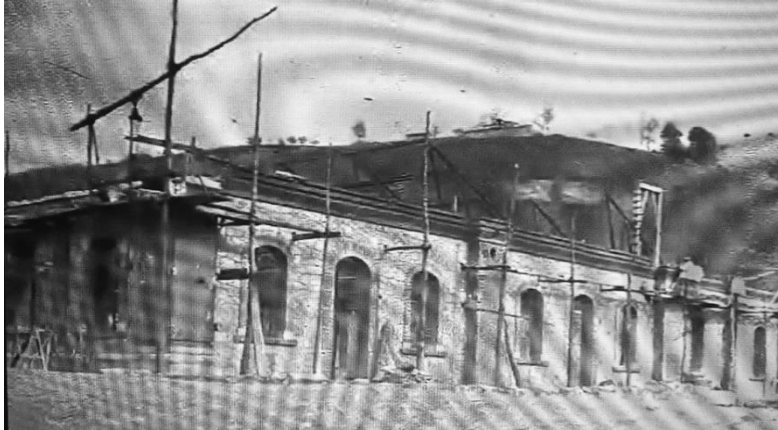
Fig. 50. Edificio 'Dientes de sierra' – Tejido e hilados. Imagen exterior con la estructura metálica de cubierta en construcción.

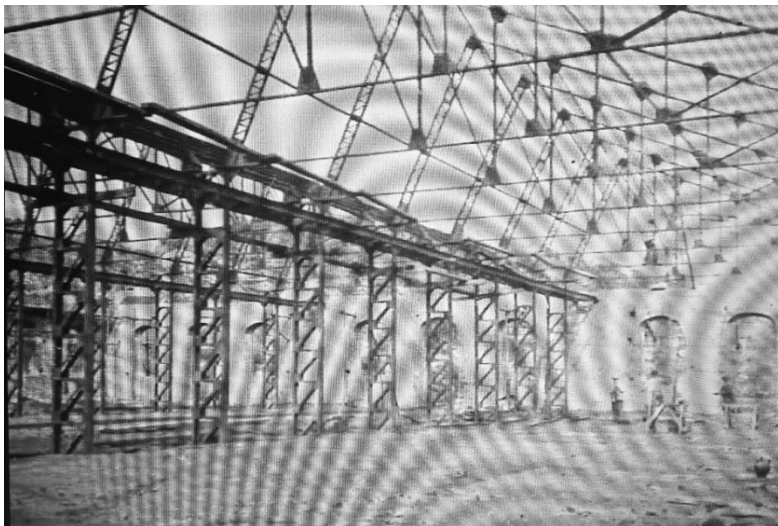
Fig. 51. Edificio 'Dientes de sierra' – Tejido e hilados. Imagen interior con la estructura construida.

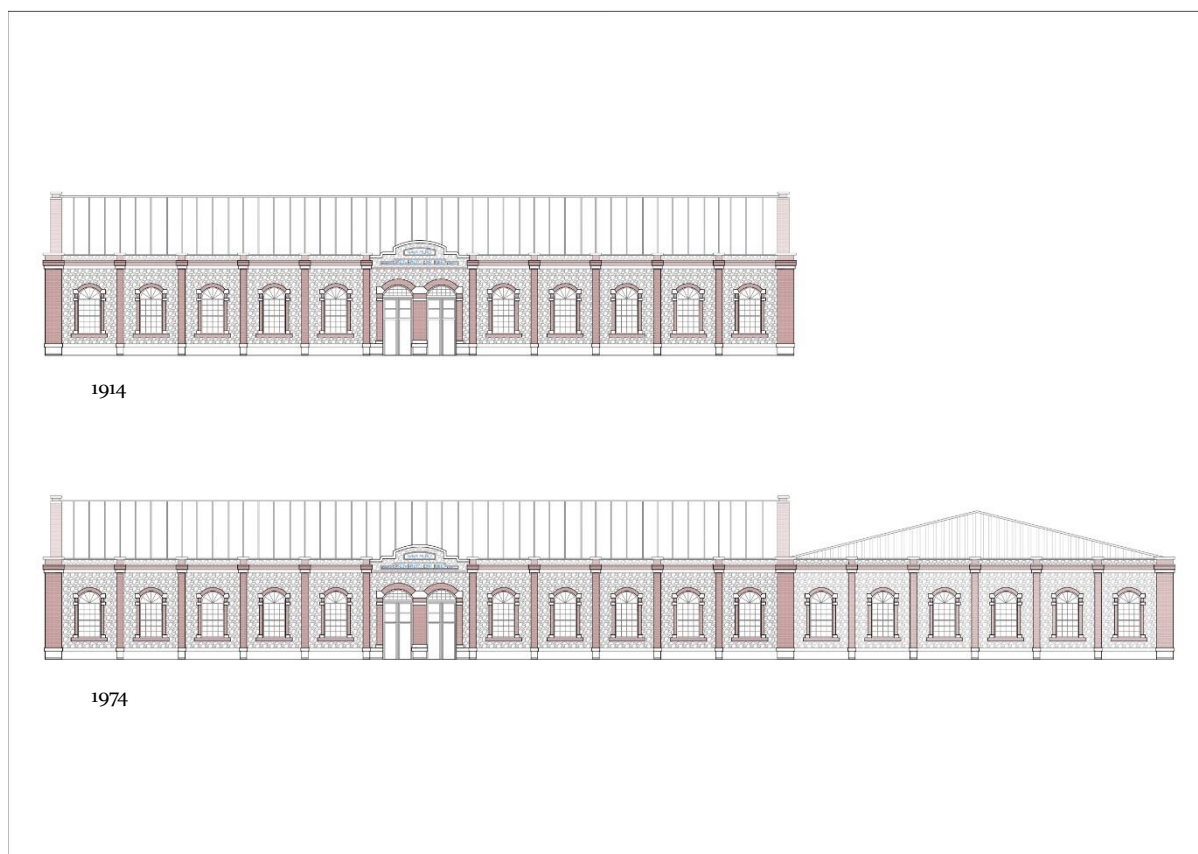
Fig. 57. Edificio 'dientes de sierra'. Evolución y desarrollo de su fachada.
