ESTADO ACTUAL DE LOS POBLADOS DIRIGIDOS DE RENTA LIMITADA

CURRENT STATUS OF GUIDED SETTLEMENTS FOR LIMITED INCOMES

MARÍA DEL PUIG GUILLEM GONZÁLEZ-BLANCH

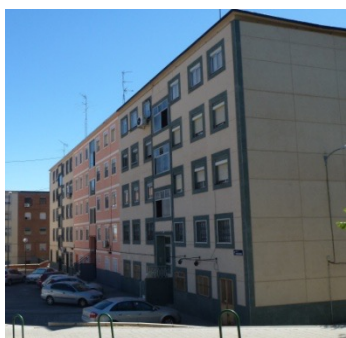
P.D. Canillas. Variedad de revestimiento en un mismo bloque. VCB-2B, 2012 (Fotografía de la autora)

Los cerramientos exteriores de los poblados no tienen ningún tipo de aislamiento que les permita soportar las condiciones climáticas adversas a las que están expuestos. Es por eso que pasados los años muchos vecinos cambian las cubiertas, las ventanas, cierran los tendederos o revisten sus viviendas o bloques para intentar mejorar las condiciones higrotérmicas de los edificios. Como hemos estudiado, este revestimiento se puede hacer con criterios comunes para todo el poblado, como es el caso de Entrevías (fase II y III) o Almendrales. O se pueden revestir las edificaciones con criterios dispersos y heterogéneos, que en muchos casos no quedan unificados dentro de un mismo bloque, como por ejemplo las viviendas unifamiliares o los bloques de Manoteras o Canillas, y en menor medida Caño Roto. En Canillas no sólo se cambia

radicalmente la composición de la fachada pretendida por Cubillo, sino que además las modificaciones se hacen por núcleos de escalera y no por bloques completos, resultando fachadas multicolor sin ningún tipo de criterio unificador ni respeto por el lenguaje original de la fachada. En Fuencarral, el único poblado con aislamiento térmico en las fachadas, se respeta el ladrillo cara vista original con las modificaciones de protección de testeros mencionadas anteriormente.

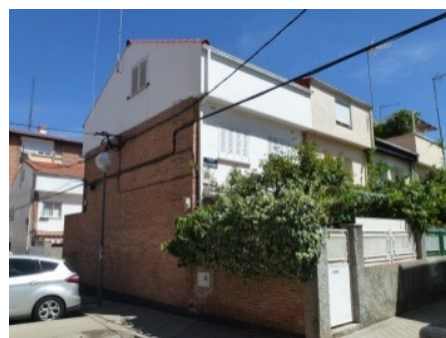
P.D. Manoteras. Alteraciones volumétricas. VU S2, 2012 (Fotografía de la autora)

El poblado que más alteraciones volumétricas ha sufrido es sin duda Manoteras (aumento de una planta sobre todo, mostramos pruebas en el capítulo correspondiente), seguido de Canillas. Algún caso existe en Entrevías (sobre todo en la primera fase que no ha sido rehabilitada dentro del conjunto); también existe algún caso aislado en Caño Roto, concretamente en la vivienda tipo 2B-2C, que tiene una terraza que la separa de la colindante y algunos usuarios han colmatado el volumen. Y por último en Fuencarral son prácticamente inexistentes las alteraciones volumétricas.

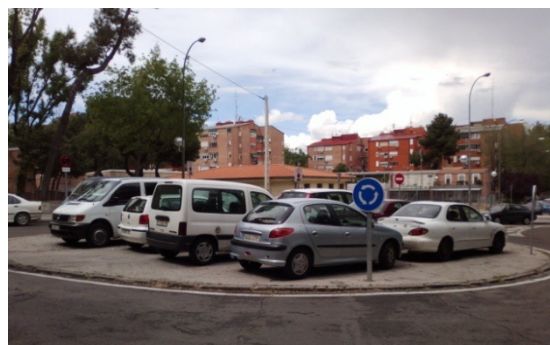
Falta de zonas de aparcamiento. P.D. Almendrales, 2012. (Fotografía: autora)

Las modificaciones o proyectos de conservación se hacen con un criterio unificador, lo que no quiere decir que sea el más acertado. En Entrevías fase I y II, en Almendrales y en Fuencarral ha habido intervención unificada y dirigida en los proyectos de remodelación. A nivel urbano se han hecho modificaciones generalizadas en las que se abusa de la loseta hidráulica o las farolas globo, perdiéndose el valor añadido que tenían los cuidados pavimentos del proyecto original y la sensibilidad puesta en la elección de las diferentes texturas, como es el caso de Caño Roto con su desaparecido pavimento empedrado, o las intervenciones con poca delicadeza de Entrevías y Almendrales. En la entrevista mantenida con Íñiguez de Onzoño (2013), nos comenta que cuando se han hecho proyectos de mejora o rehabilitación del poblado, no se ha contado con ellos, es decir con los arquitectos que redactaron el proyecto original de Caño Roto. Pero sin lugar a dudas, es mejor tener algún tipo de intervención de reforma que asegure la salubridad de la zona con el paso de los años, no como el estado de deterioro y falta de mantenimiento reinante en Entrevías en la Fase I, que no ha sido rehabilitada. Cabe destacar la importancia de la accesibilidad, que en poblados con mucha pendiente como son Caño Roto, Fuencarral, Almendrales, donde las distintas zonas aterrazadas están unidas por rampas de pendientes pronunciadas o escaleras, no cabe para nada la silla de ruedas, y muy difícilmente los carritos de niños o de la compra. La falta de dotaciones en algunos poblados sigue siendo evidente, pero se han construido en la mayoría de los casos en áreas colindantes, dotaciones de las que se nutren. En algunos poblados las zonas ajardinadas están cuidadas y frondosas (ej. Fuencarral), en otros se nota que no tienen ningún tipo de mantenimiento y que en el proyecto original no se cuidó este aspecto, puesto que apenas hay vegetación (ej. Canillas o Entrevías). La falta de zonas de aparcamiento es una de las deficiencias más graves de los poblados. La mayoría no están preparados para los coches, por eso las zonas destinadas para encuentro entre vecinos se convierten en aparcamientos improvisados o rehabilitados, siendo Almendrales el que menos zona habilitada para aparcar tiene, y los coches están varados en cualquier rotonda.
