Análisis del comportamiento de un firme reciclado en central en caliente con alta tasa tras un año en servicio

Anna París (Parma Ingeniería)
Jorge J. Romo (EGZ Ingenieros)
Miguel Ángel del Val (Universidad Politécnica de Madrid)

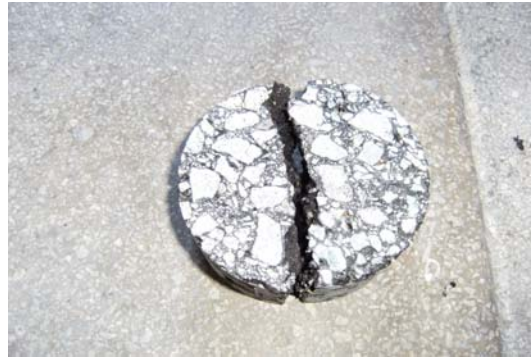
Fig. 1 Testigo roto a tracción indirecta

Tras un año de servicio de la carretera se ha realizado una primera campaña de extracción de testigos (de 100 mm de diámetro) para determinar las resistencias a tracción indirecta de la mezcla AC 22 base G-R40 y de la mezcla AC 22 bin S colocada sobre ella, así como la adherencia entre estas capas y entre la capa intermedia y la de rodadura (mezcla BBTM 11 B). La tracción indirecta (tabla 6 y Fig. 1) se ha determinado, tras el corte del testigo, según la norma UNE-EN 12697-23; para la adherencia entre capas se ha realizado el ensayo de corte con el dispositivo B, que es el segundo de los dos recogidos en la Norma NLT-382/08 (tabla 7 y Fig. 2).

Tabla 6. RESISTENCIAS A TRACCIÓN INDIRECTA SOBRE TESTIGOS TRAS UN AÑO

Testigo 1-2		Testigo 1-5		Testigo 1-10	
	AC22baseG-R40	AC22binS	AC22baseG-R40	AC22binS	AC22baseG-R40	AC22binS
Res. a tracción indirecta (N/mm^2)	1,69	1,85	1,11	1,31	1,03	1,59

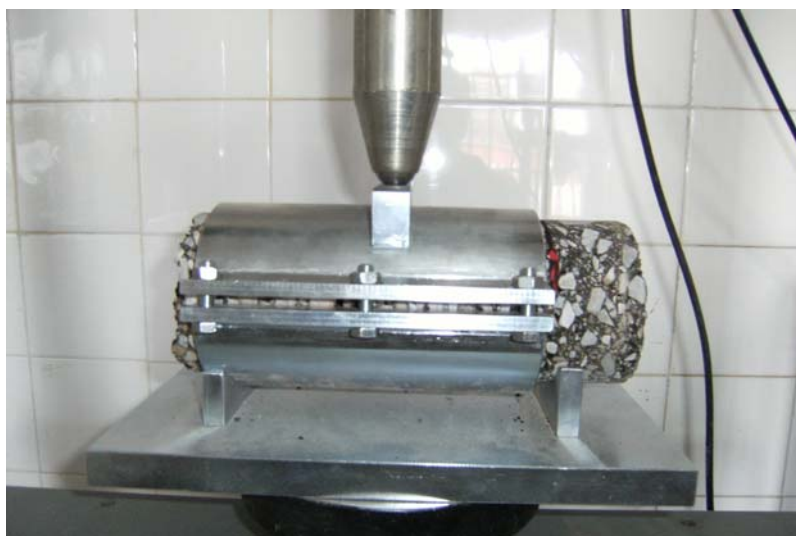
Fig. 2 Ensayo de corte (dispositivo B)

Tabla 7. RESULTADOS DE LOS ENSAYOS DE CORTE (DISPOSITIVO B)

ADHERENCIA ENTRE CAPAS	Testigo 1-6		Testigo 1-7		Testigo 1-8	
	BBTM11B/ AC22binS	AC22binS/ AC22baseG-R40	BBTM11B/ AC22binS	AC22binS/AC 22baseG-R40	BBTM11B/ AC22binS	AC22binS/ AC22baseG-R40
Tensión de corte (N/mm ²)	0,96	0,69	0,90	0,48	0,89	0,82
